# Asbestinventarisatetest

Kersenstraat 1, 1653 Beersel

Attestnummer : 20250610-000533.000

Uitgegeven op : 10.06.2025

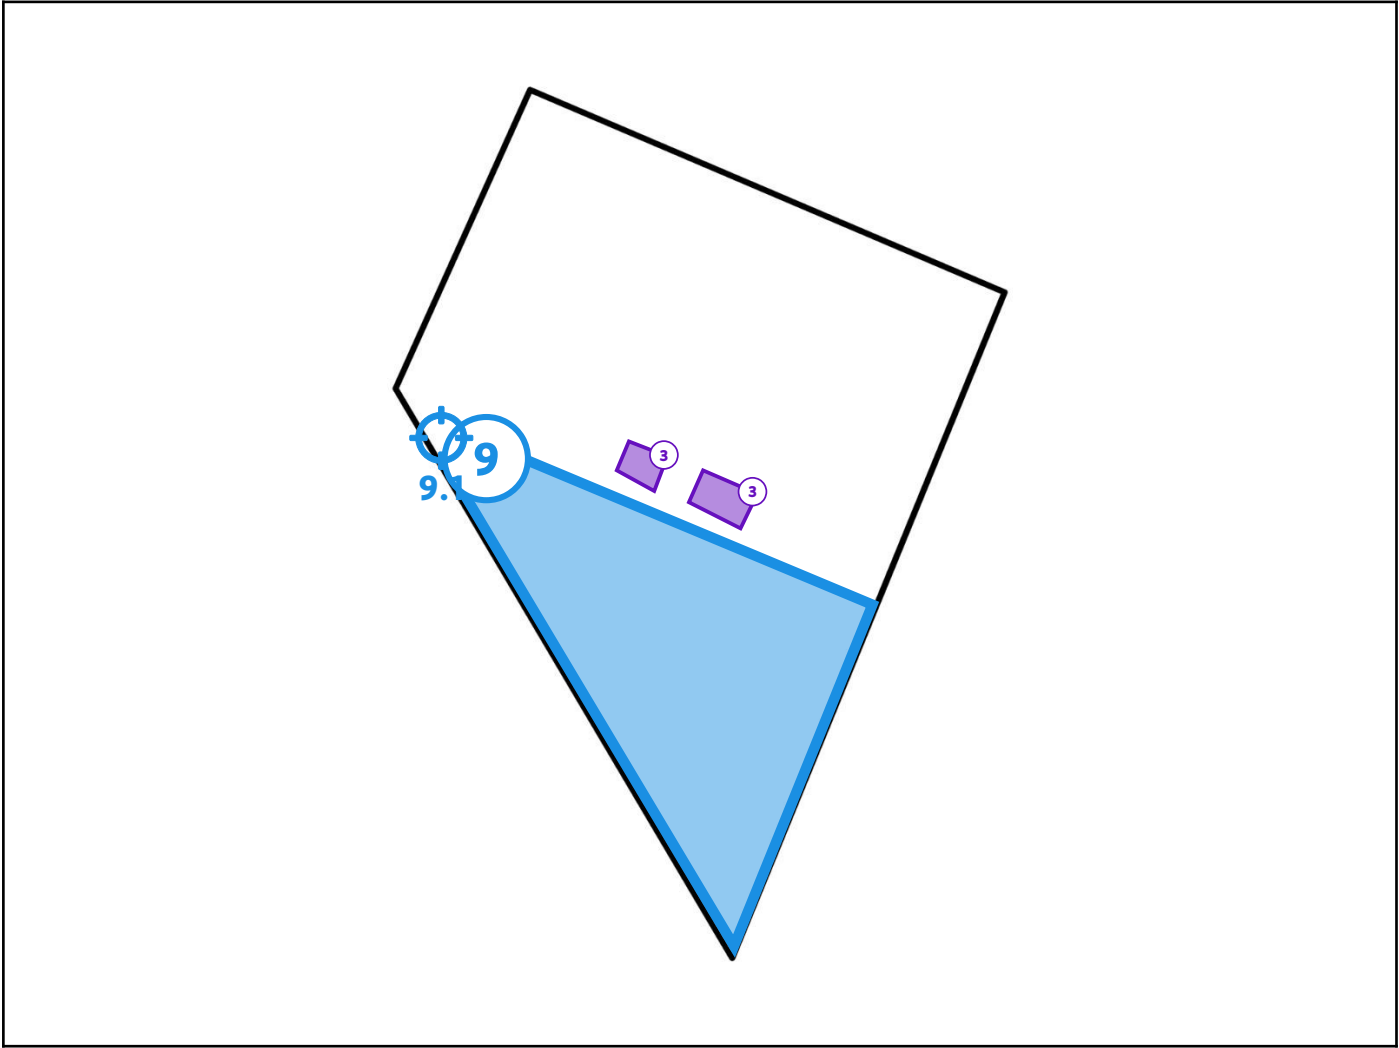
# Plan 1.7: Bovenaanzicht

| Beschrijving | Type | Actie |
|---|---|---|
| 3. Gemetselde schouwen | Beperking | - |

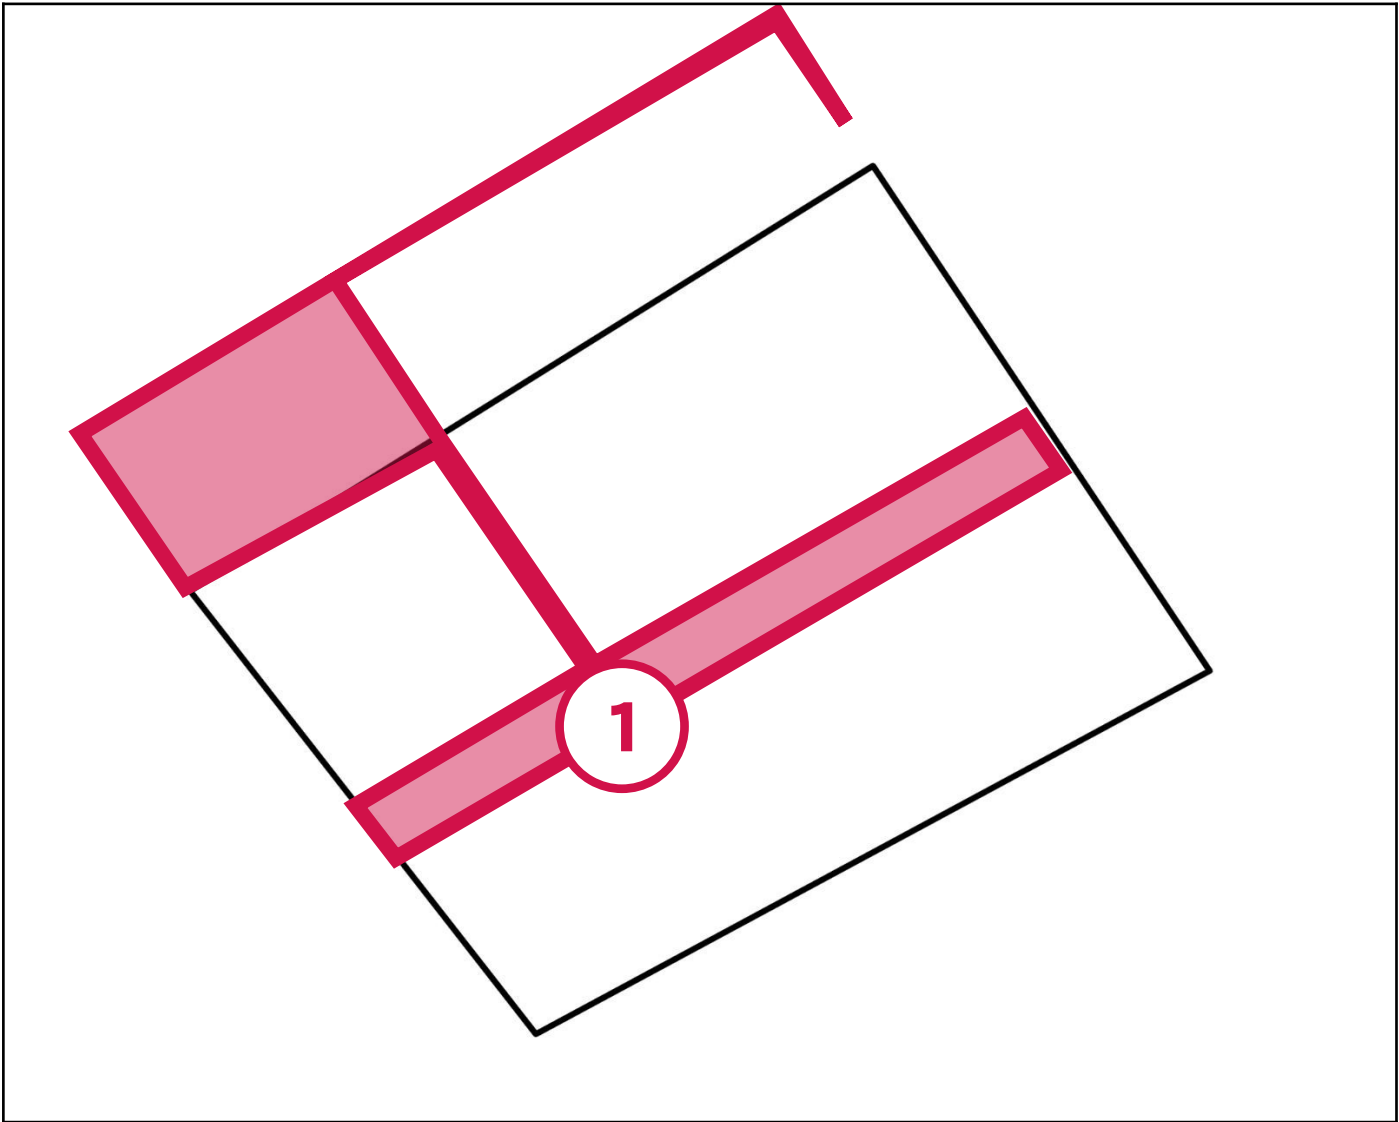
### Plan 3.2: Bovenaanzicht

| Beschrijving | Type | Actie |
|---|---|---|
| 1. Cementtoepassingen tuinhuis 2 | Asbestmateriaal | Dringend verwijderen |

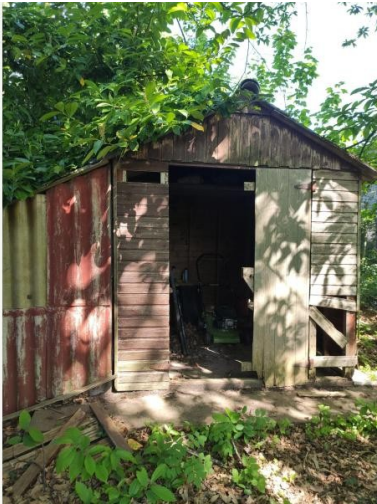
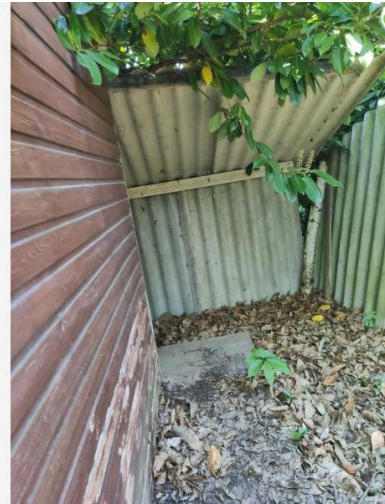
| Eindbeoordeling materiaalrisico | Hoog materiaalrisico en/of hoge kans op vezelvrijgave |

| Gebondenheid | Categorie 1: hechtgebonden in oorsprong |
| Asbestsoort (vezeltype) | Crocidoliet aanwezig |
| Asbestconcentratie | Laag (< 50%) |
| Afschermingsgraad van het gehele materiaal | Geheel of deels (ook) vrij aan de binnenlucht |
| Toestand van het materiaal | Matig beschadigd, matig verweerd |

| Asbestmateriaal | Dak- en gevelbekleding - Golfplaat |
| Opmerking | Het betreft de golfplaten aan de wanden en het dak, alsook de nokpannen bovenop het dak van tuinhuis 2. De hoeveelheid is geschat. Alleen de houten latten zijn niet-asbestverdacht. |

Het asbestmateriaal valt onder de mijlpaal van 2034.

**Dringend verwijderen**

- Zorg voor een veilig beheer. Vermijd het beschadigen van het asbestmateriaal. Controleer de toestand jaarlijks op wijzigingen.
- Hemelwater dat afspoelt van asbestcement daken of gevels kan asbestdeeltjes bevatten. Gebruik het enkel voor gesloten circuits (bv. spoelen toiletten). Reinig na het vervangen van het dak of de gevel de dakgoten en regenwaterput of -ton om asbesthoudend sediment of slib te verwijderen
- Voer bijkomende staalname(s) uit.

- Eenvoudige handelingen: mag via doe-het-zelf of door werknemer(s) met opleidingsattest eenvoudige handelingen  
De toepassing mag zelf verwijderd worden onder de voorwaarden terug te vinden op:  
<https://ovam.vlaanderen.be/wie-mag-wat-verwijderen>

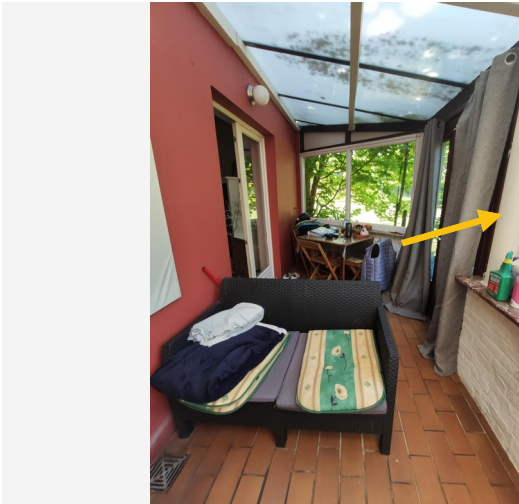
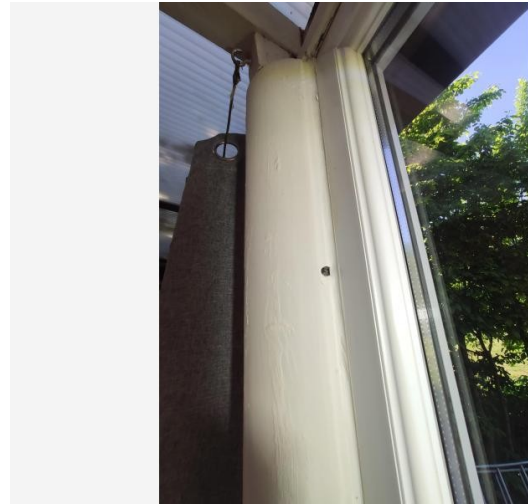
| Eindbeoordeling materiaalrisico | Laag materiaalrisico en/of verlaagde kans op vezelvrijgave |

| Asbestsoort (vezeltype) | Crocidoliet aanwezig |
| Toestand van het materiaal | Onbeschadigd, niet verweerd |

| Asbestmateriaal | Buis, koker, leiding, pijp, doorvoer |
| Opmerking | Het betreft een buis aan de rechterzijde van de buitendeur binnenin de veranda. De hoeveelheid is geschat. Staalname niet mogelijk binnen het kader van een niet-destructieve inventaris. |

Het asbestmateriaal valt onder de mijlpaal van 2040.

Zorgvuldig beheren

- Zorg voor een veilig beheer. Vermijd het beschadigen van het asbestmateriaal. Controleer de toestand jaarlijks op wijzigingen.
- Voer bijkomende staalname(s) uit.

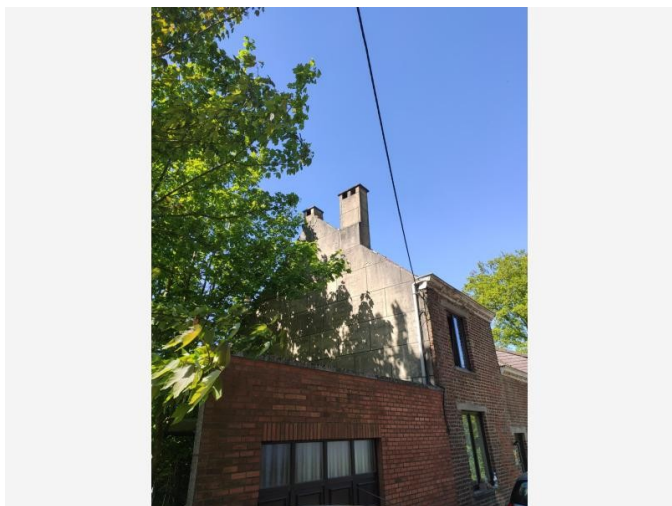
**Reden:** Het te onderzoeken materiaal situeert zich hoger dan 3,50 m te rekenen vanaf een veilige ondergrond

**Uitleg van de asbestdeskundige:** Het is niet mogelijk om de binnenzijde van de gemetselde schouwen te onderzoeken, daar de openingen zich hoger dan 3,50 meter vanaf een veilige ondergrond situeren.

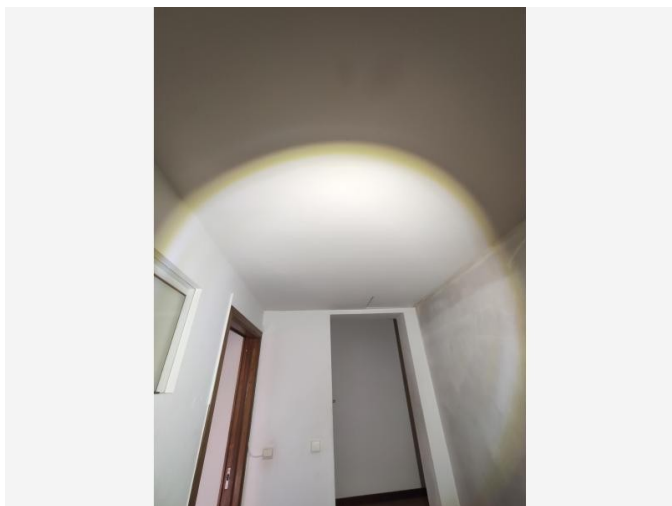
De zichtbare plafonds zijn niet bepleisterd.

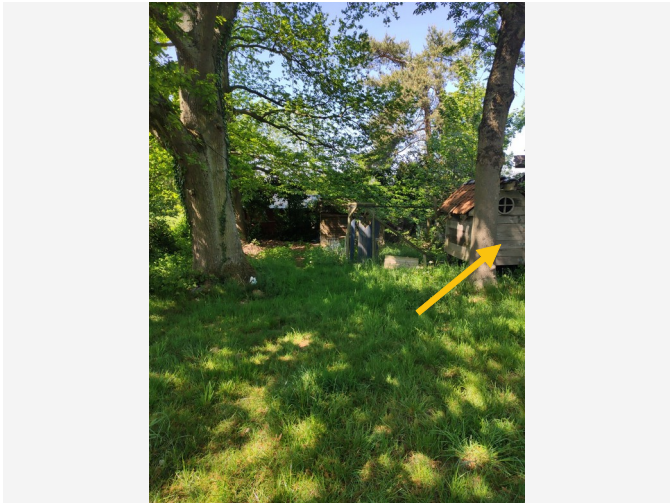
Er werden geen asbestverdachte materialen aangetroffen in/op het kippenhok.

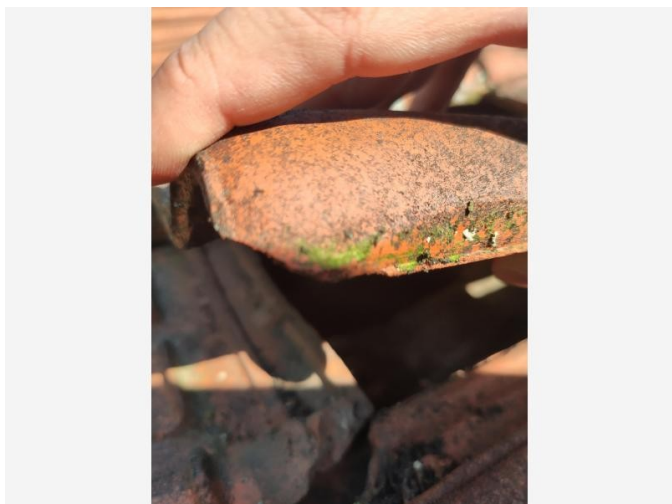
Er werd geen asbestverdachte onderdakbekleding aangetroffen.
