# Asbestinventarisatetest

Elbeekstraat 68, 1500 Halle

Attestnummer : 20250523-000199.000

Uitgegeven op : 23.05.2025

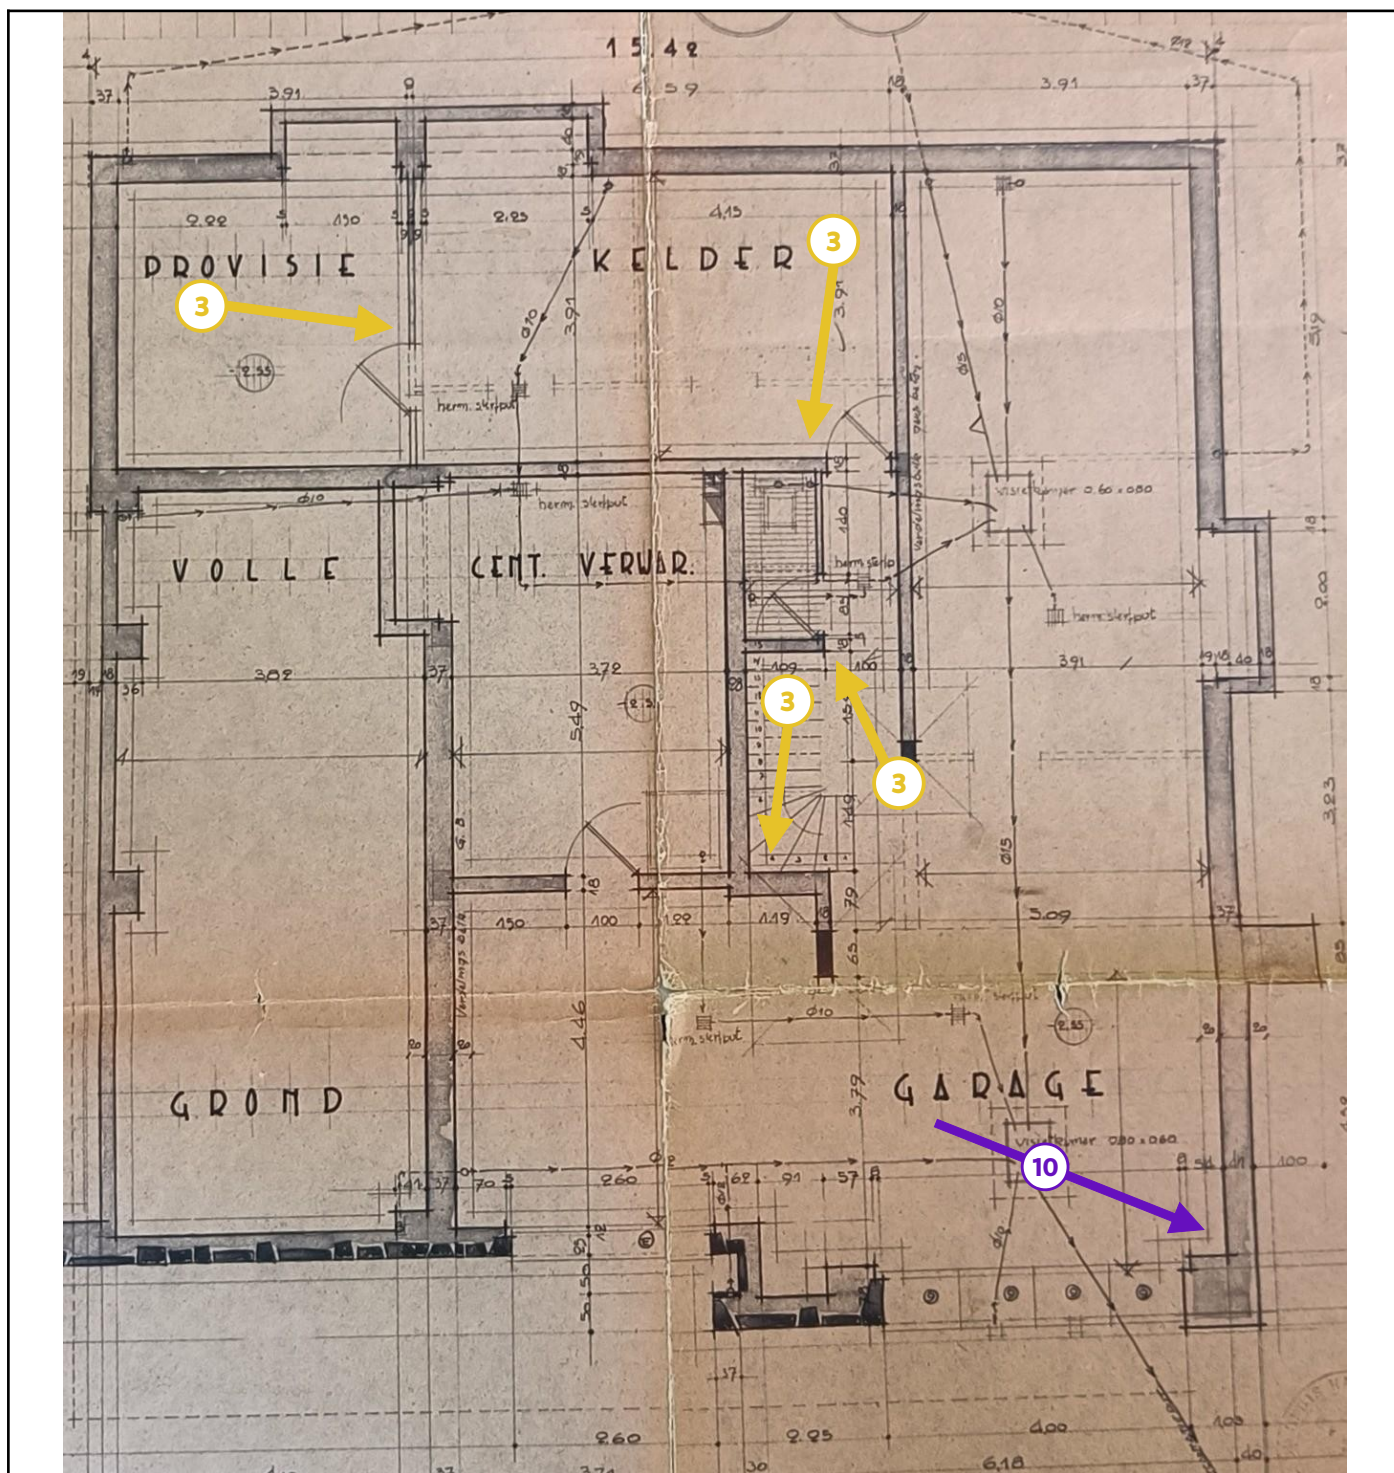
## Plan 1.1: plan kelder

| Beschrijving | Type | Actie |
|---|---|---|
| 3. bakeliet schakelaars, stopcontacten en lampenhouders | Asbestmateriaal | Zorgvuldig beheren |

| 10. elektriciteitsmeter | Advies | - |

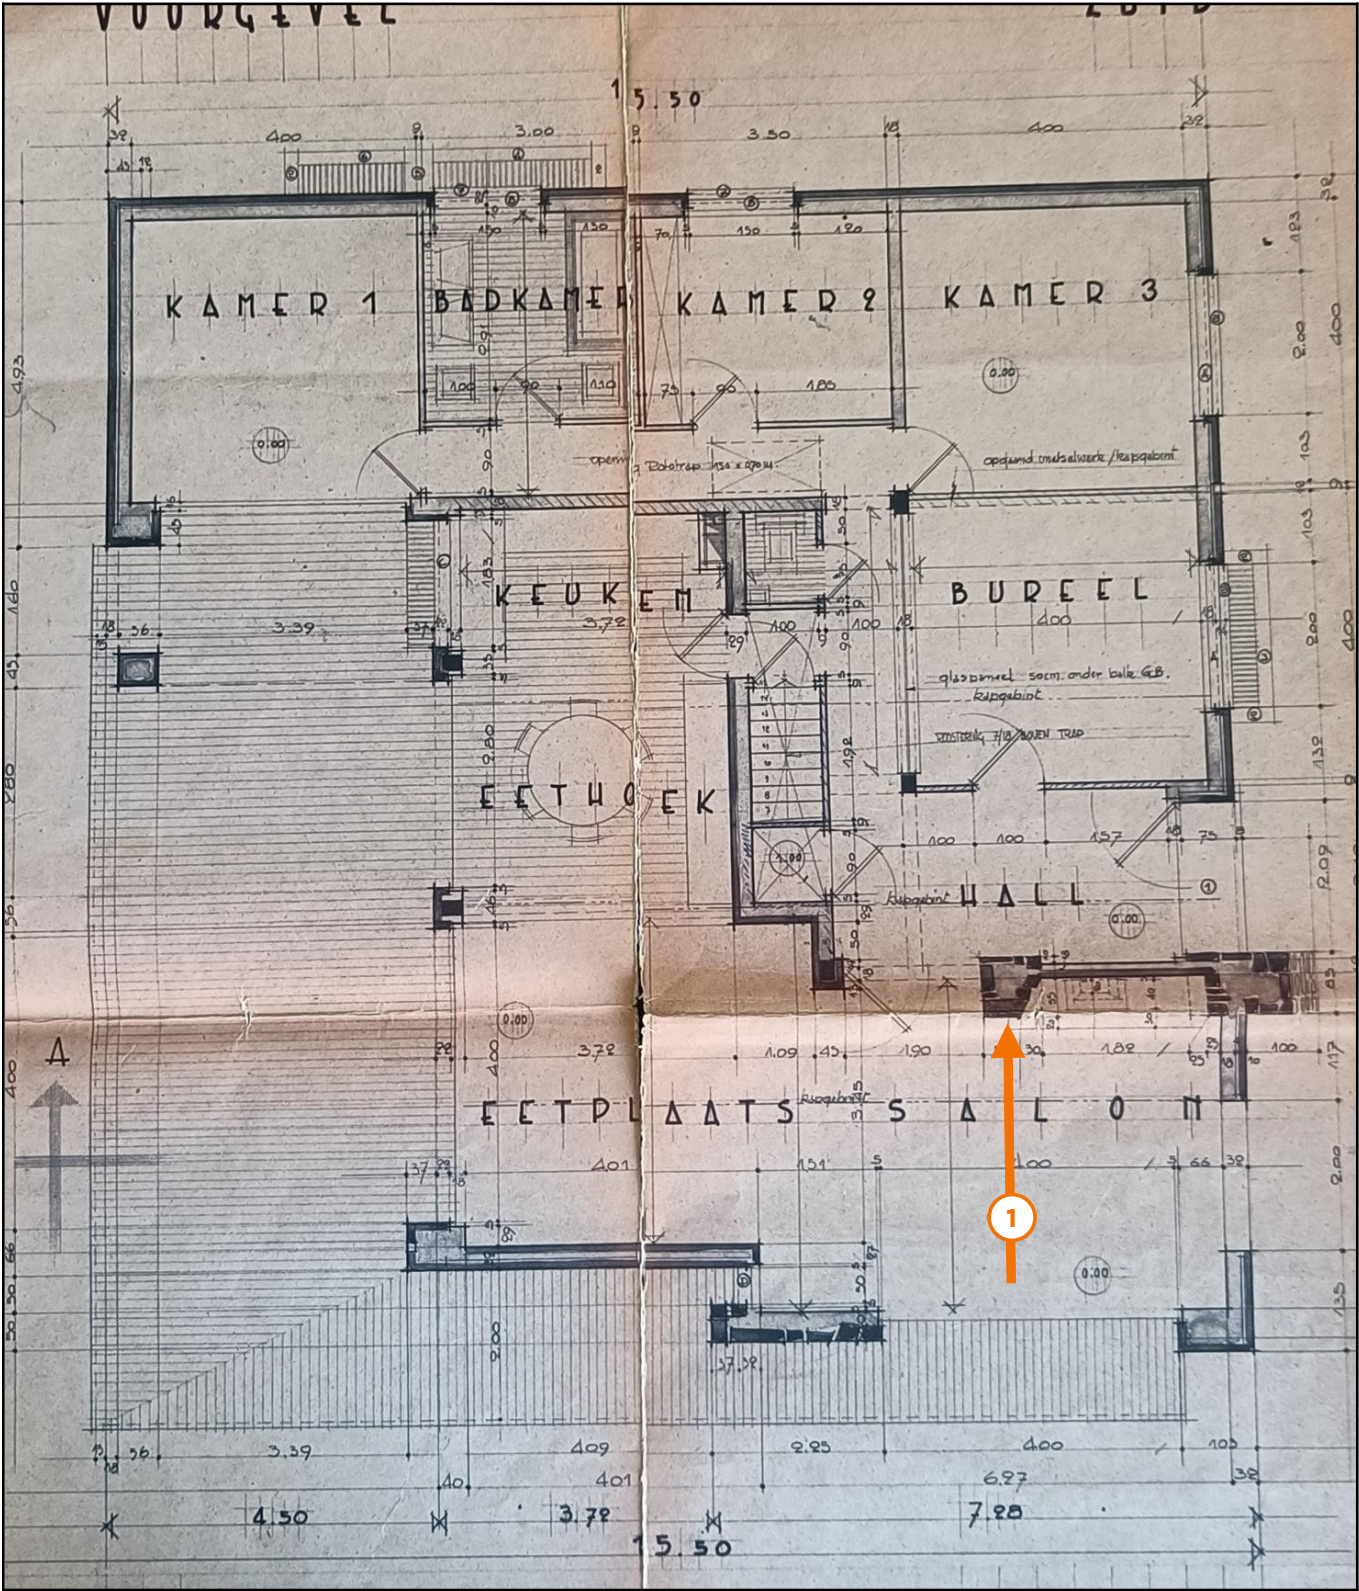
Plan 1.2: plan gelijkvloers

| 1. Kachelkoord | Asbestmateriaal | <a href="#">Verwijderen</a> |

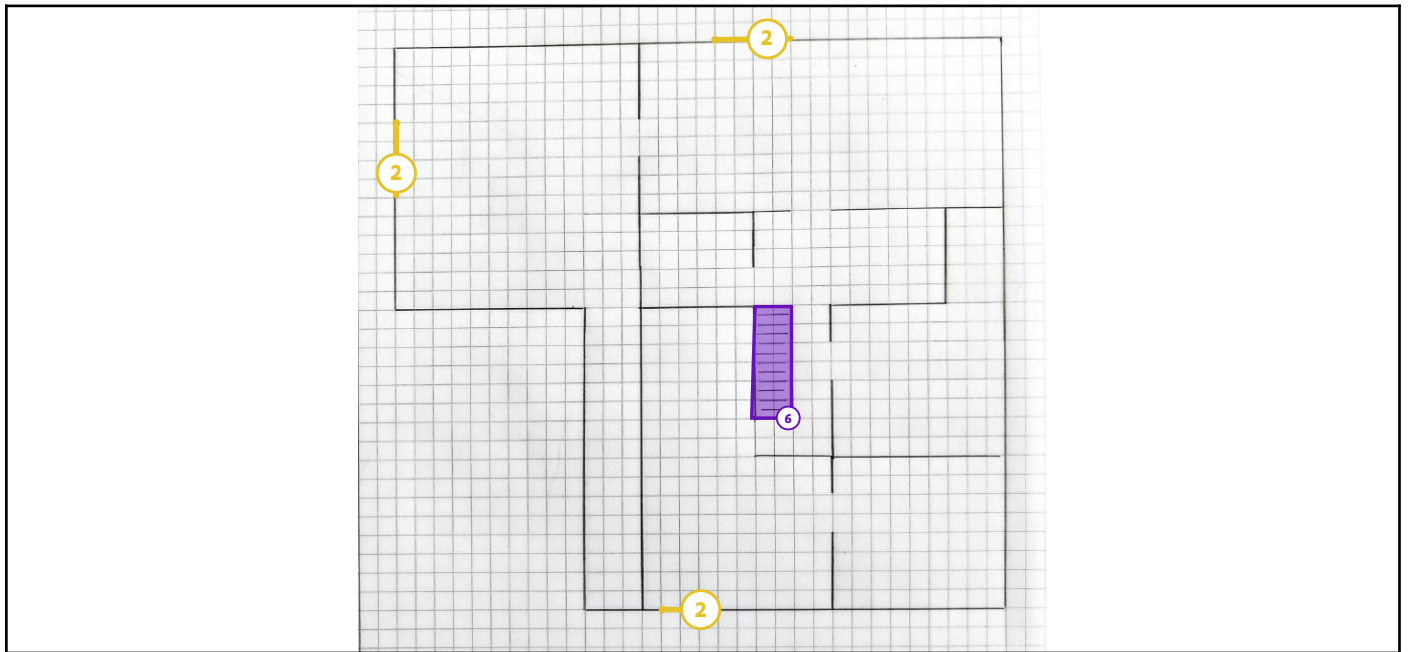
## Plan 1.3: plan zolder

| Beschrijving | Type | Actie |
|---|---|---|
| 2. vensterbanken massal | Asbestmateriaal | Zorgvuldig beheren |
| 6. lijm wandtegels zoldertrap | Advies | - |

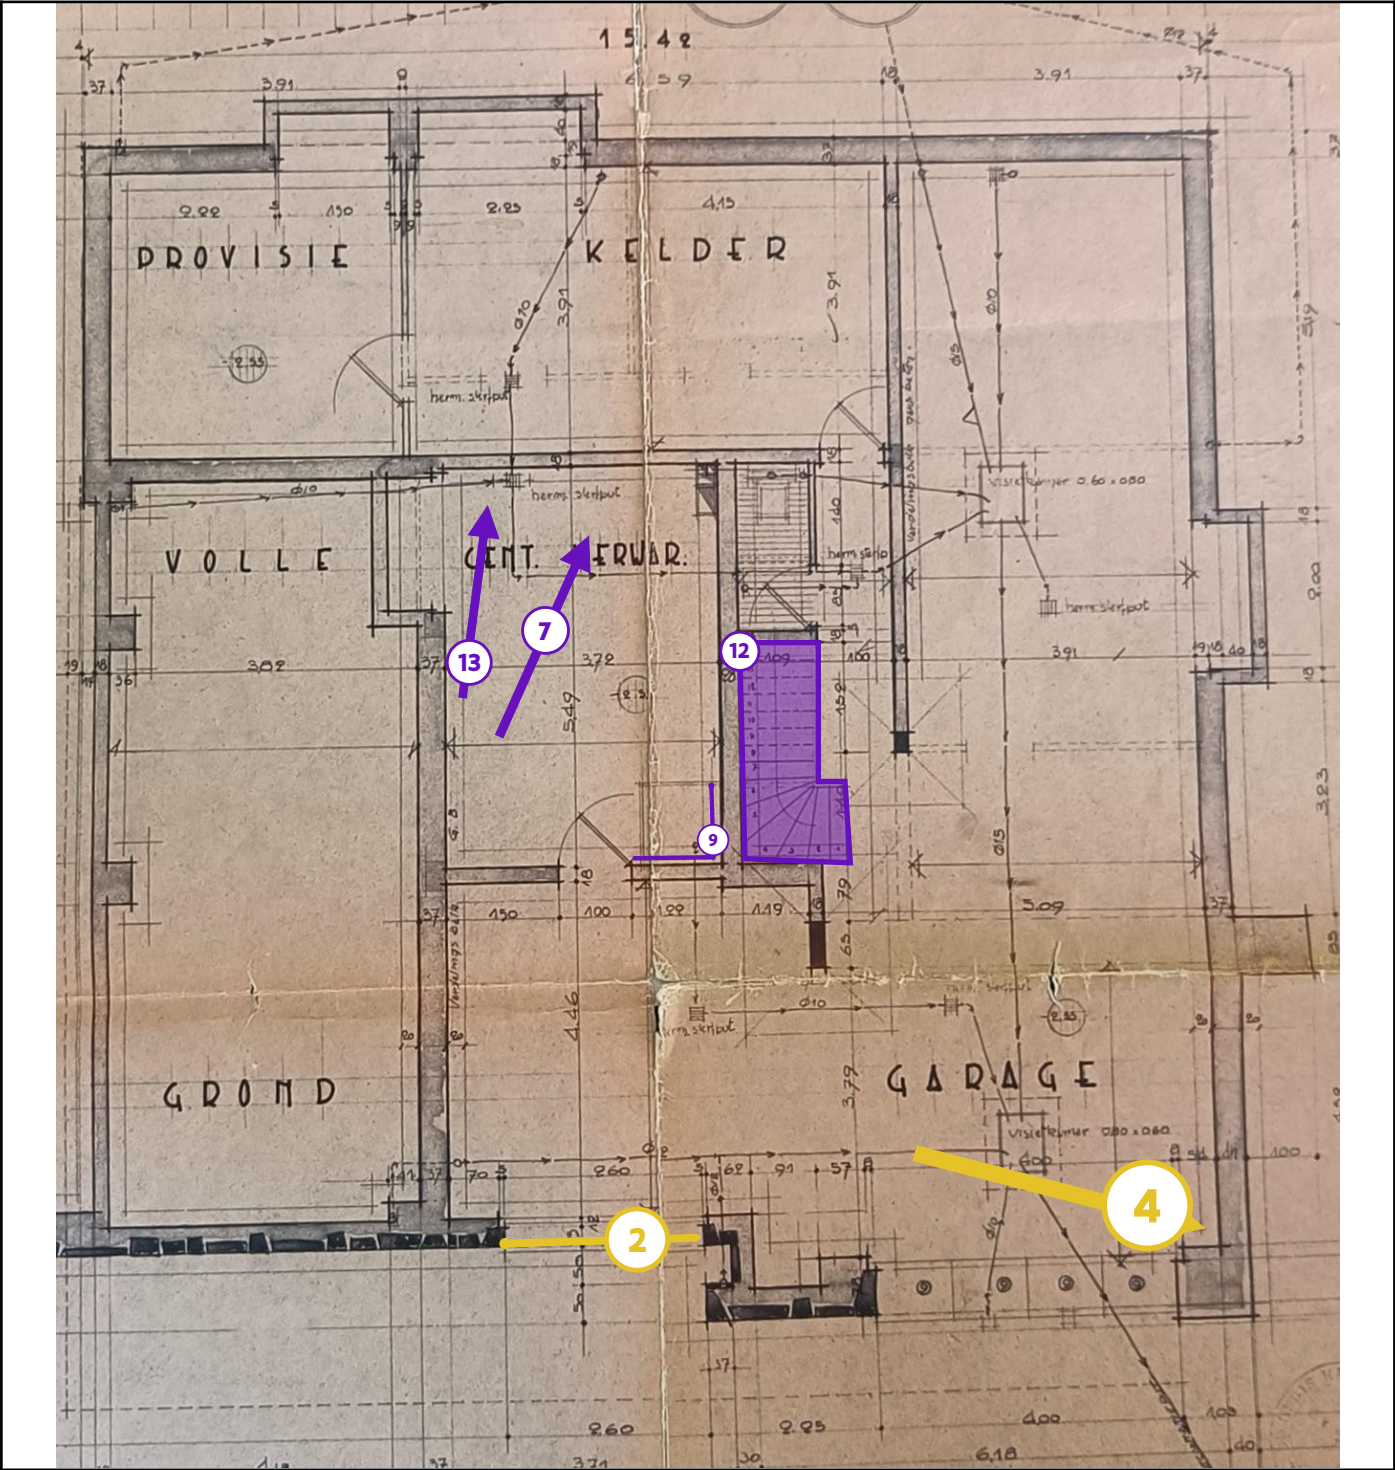
# Plan 1.5: plan kelder

| Beschrijving | Type | Actie |
|---|---|---|
| 2. vensterbanken massal | Asbestmateriaal | Zorgvuldig beheren |

| 4. bakeliet | Asbestmateriaal | Zorgvuldig beheren |
| 7. stookketel | Advies | - |
| 9. lijm wandtegels douche | Advies | - |
| 12. lijm traptegels keldertrap | Advies | - |
| 13. boiler | Advies | - |

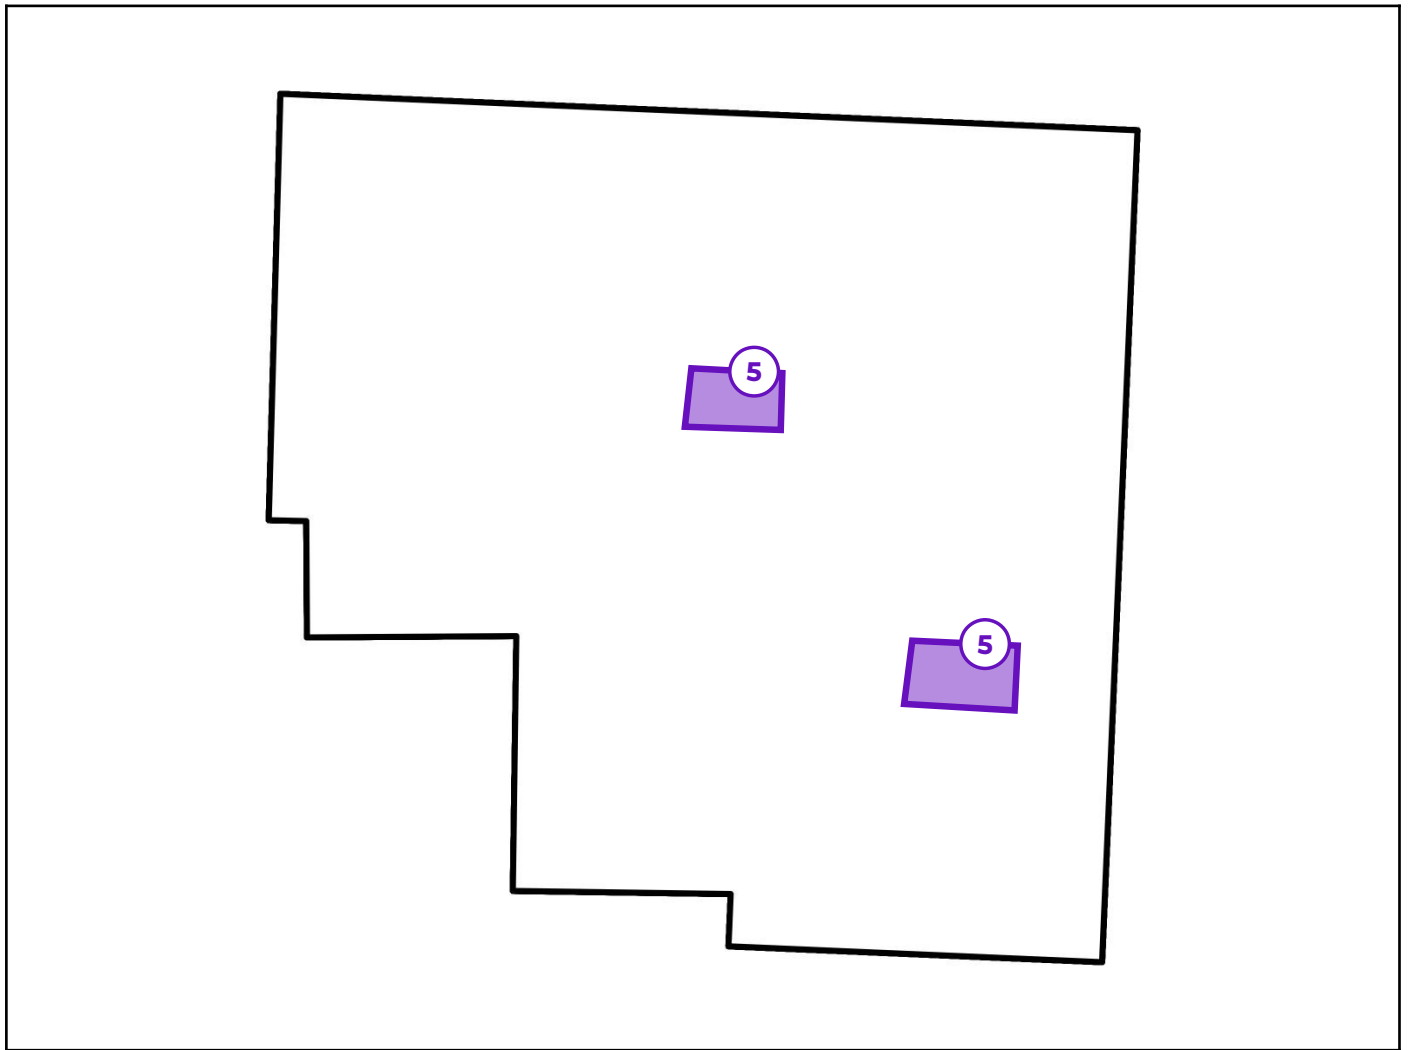
## Plan 1.10: Hoofdgebouw plan

| Beschrijving | Type | Actie |
|---|---|---|
| 5. binnenkant schouwen | Beperking | - |

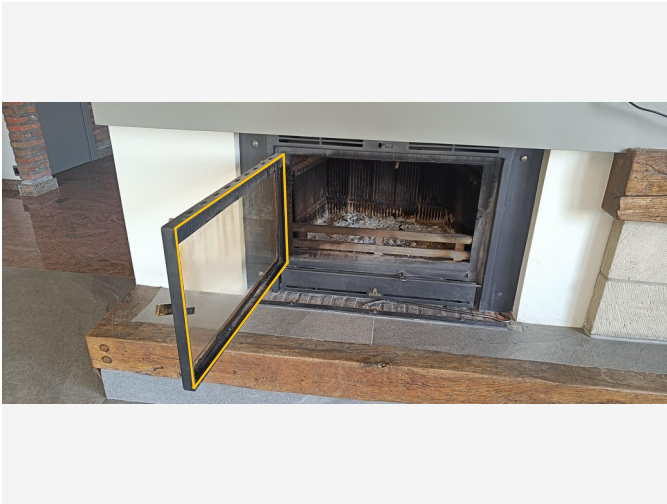
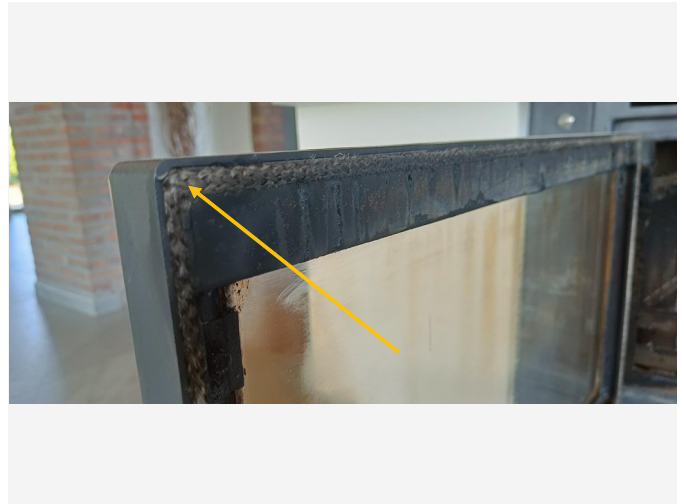
Het asbestmateriaal valt onder de mijlpaal van 2034.

Verwijderen

| Eindbeoordeling materiaalarisico | Zeer laag materiaalarisico en/of zeer lage kans op vezelvrijgave |

| Gebondenheid | Categorie 3: niet-hechtgebonden met weinig of geen matrix |
| Asbestconcentratie | Hoog ( $\geq 50\%$ ) |
| Toestand van het materiaal | Licht beschadigd, licht verweerd. Intact calciumsilicaatmateriaal of categorie III 'gebondenheid' |

| Beschrijving | Kachelkoord |

- Verwijder dit asbestmateriaal zo snel mogelijk. Volg de toestand goed op.
- Voer bijkomende staalname(s) uit.

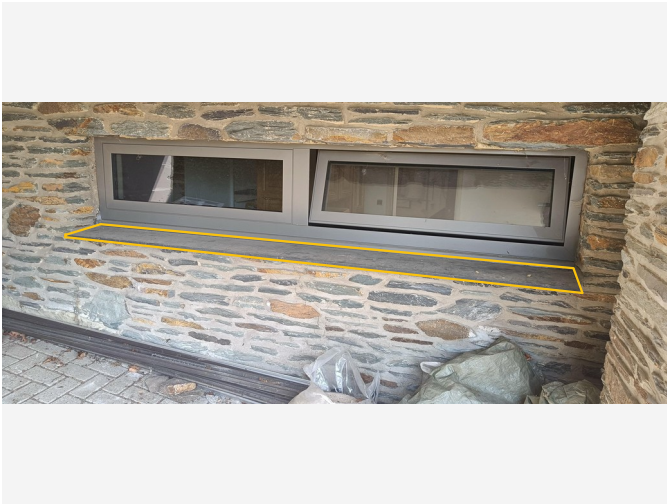
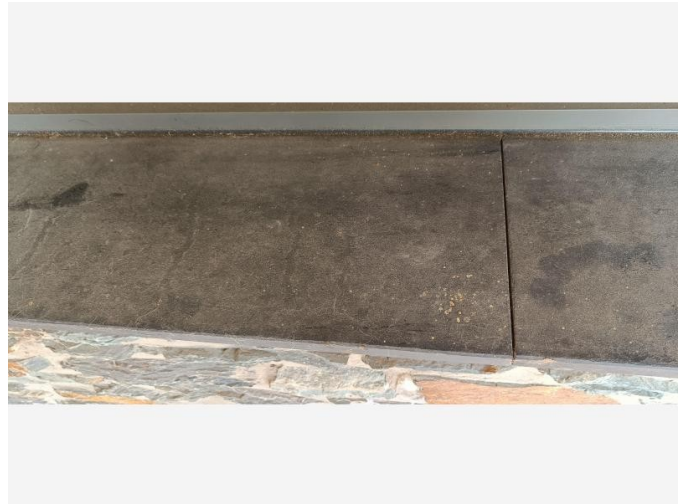
Het asbestmateriaal valt onder de mijlpaal van 2040.

Zorgvuldig beheren

| Eindbeoordeling materiaalsrisico | Laag materiaalsrisico en/of verlaagde kans op vezelvrijgave |

| Gebondenheid | Categorie 1: hechtgebonden in oorsprong |
| Toestand van het materiaal | Licht beschadigd, licht verweerd. Intact calciumsilicaatmateriaal of categorie III 'gebondenheid' |

| Beschrijving | vensterbanken massal |

- Zorg voor een veilig beheer en verwijder dit asbestmateriaal wanneer het bij werken eenvoudig bereikbaar wordt. Controleer de toestand jaarlijks op wijzigingen.
- Voer bijkomende staalname(s) uit.

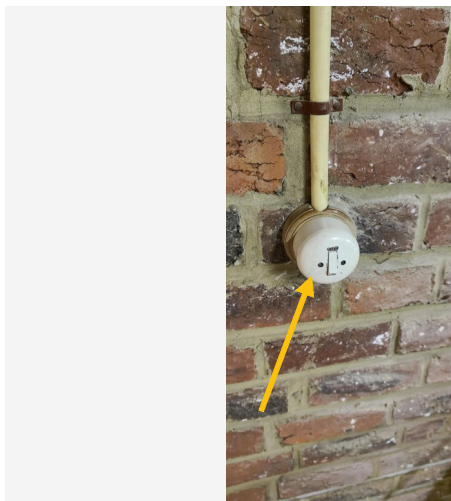
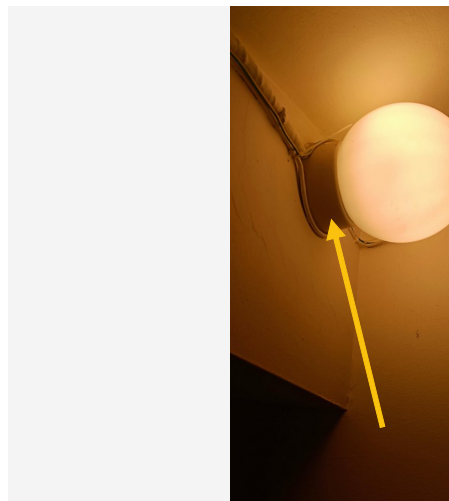
## Fiche 3: bakeliet schakelaars, stopcontacten en lampenhouders

Het asbestmateriaal valt onder de mijlpaal van 2040.

Zorgvuldig beheren

| Eindbeoordeling materiaalrisico | Laag materiaalrisico en/of verlaagde kans op vezelvrijgave |

| Asbestsoort (vezeltype) | Crocidoliet aanwezig |
| Toestand van het materiaal | Onbeschadigd, niet verweerd |

| Opmerking | Het betreft:<br>schakelaars en stopcontacten 4x<br>lampenhouders 4x |

- Zorg voor een veilig beheer. Vermijd het beschadigen van het asbestmateriaal. Controleer de toestand jaarlijks op wijzigingen.
- Voer bijkomende staalname(s) uit.

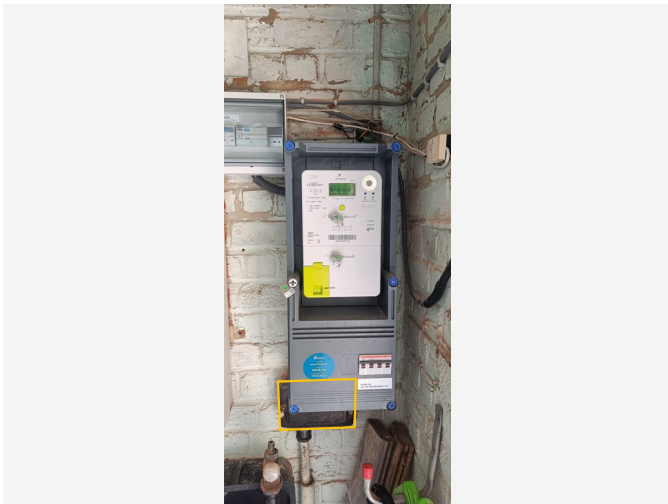
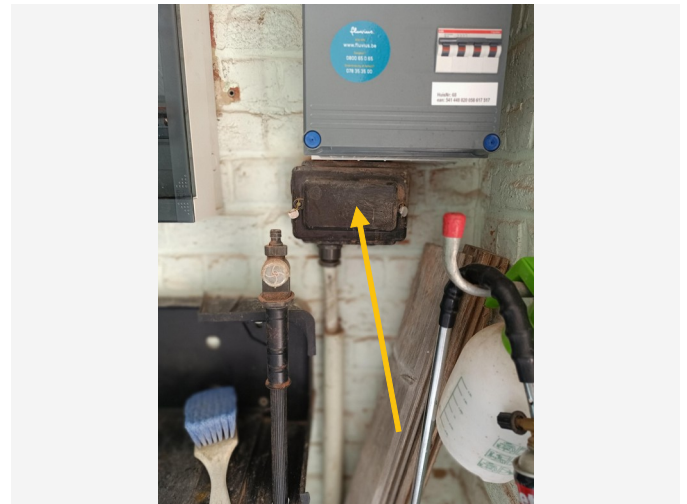
Het asbestmateriaal valt onder de mijlpaal van 2040.

Zorgvuldig beheren

| Eindbeoordeling materiaalrisico | Laag materiaalrisico en/of verlaagde kans op vezelvrijgave |

| Asbestsoort (vezeltype) | Crocidoliet aanwezig |

| Opmerking | Het betreft een zekeringskast onder de elektriciteitsmeter. |

- Zorg voor een veilig beheer. Vermijd het beschadigen van het asbestmateriaal. Controleer de toestand jaarlijks op wijzigingen.
- Voer bijkomende staalname(s) uit.

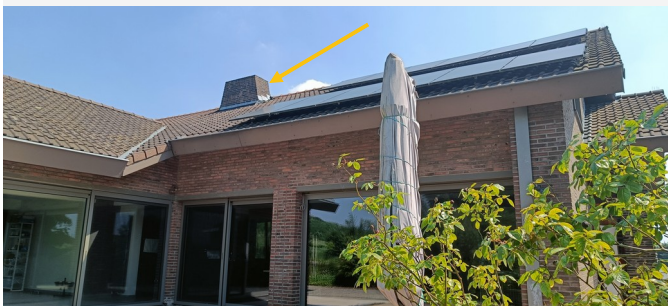
**Reden:** Het te onderzoeken materiaal situeert zich hoger dan 3,50 m te rekenen vanaf een veilige ondergrond

**Uitleg van de asbestdeskundige:** De 2 schouwen bevinden zich hoger dan 3,5 meter van de begane ondergrond en kunnen niet geïnspecteerd worden.

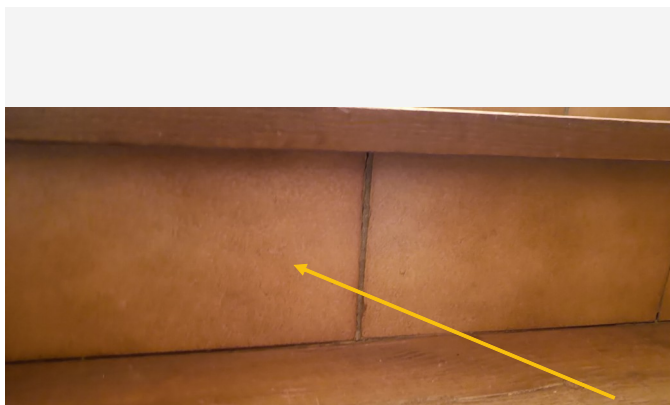
De lijm waarmee de tegels zijn bevestigd kan mogelijk asbesthoudend zijn.

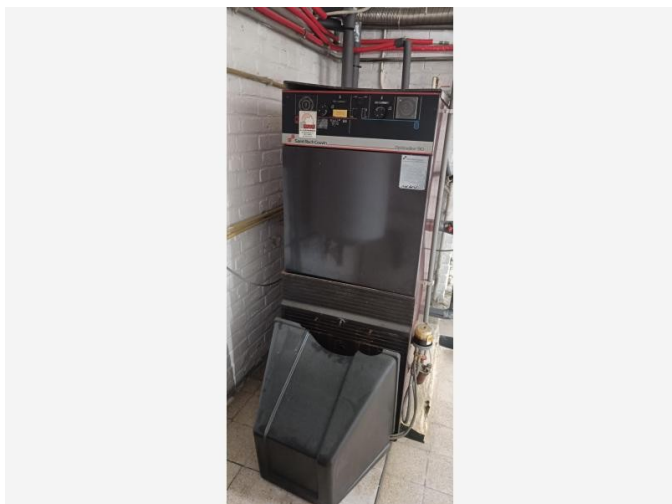
De stookketel betreft een model van 1989 en kan mogelijk asbesthoudende toepassingen bevatten.

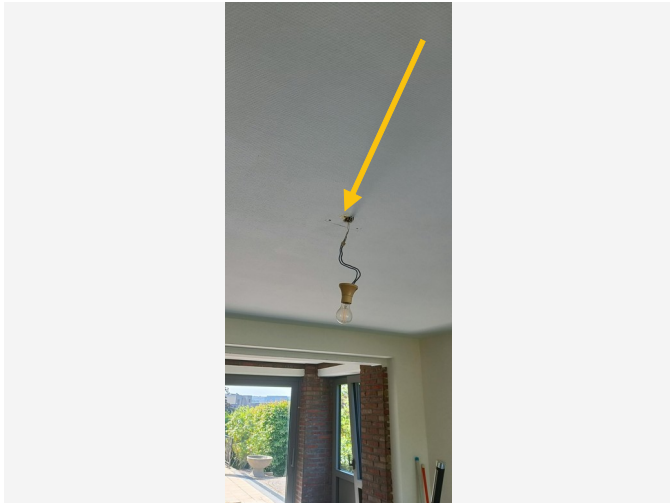
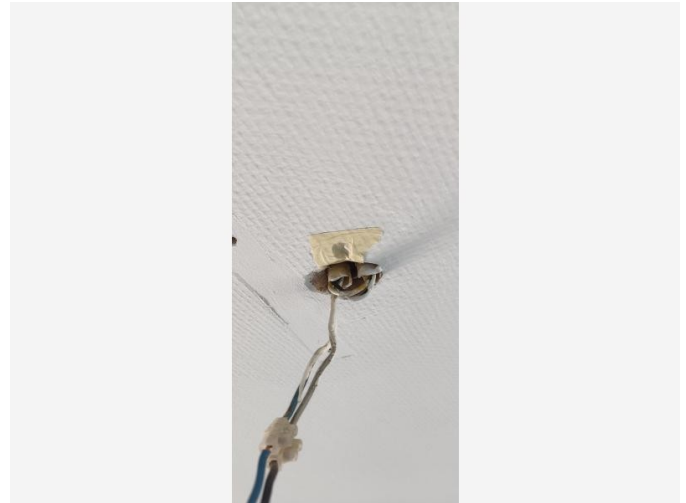
## Fiche 14: pleisterwerk plafonds

Geen asbest

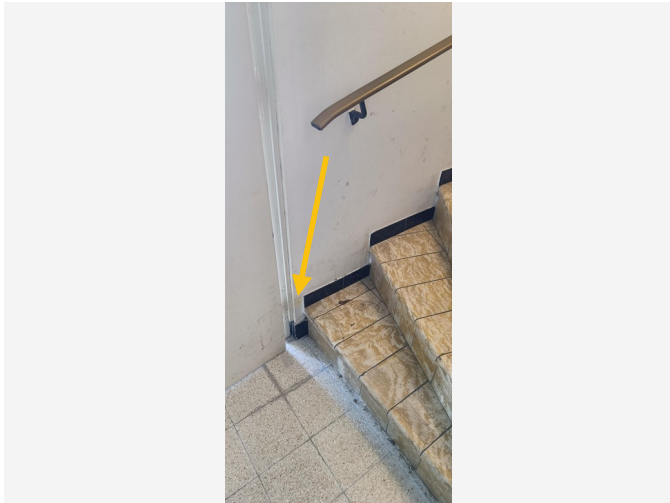
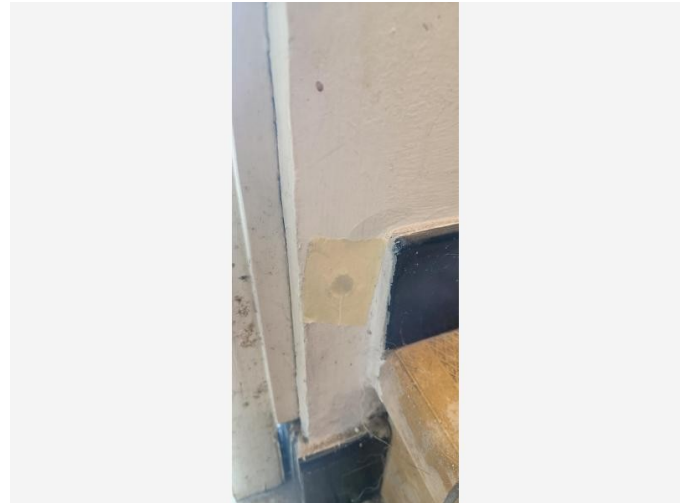
## Fiche 15: pleisterwerk muren

Geen asbest

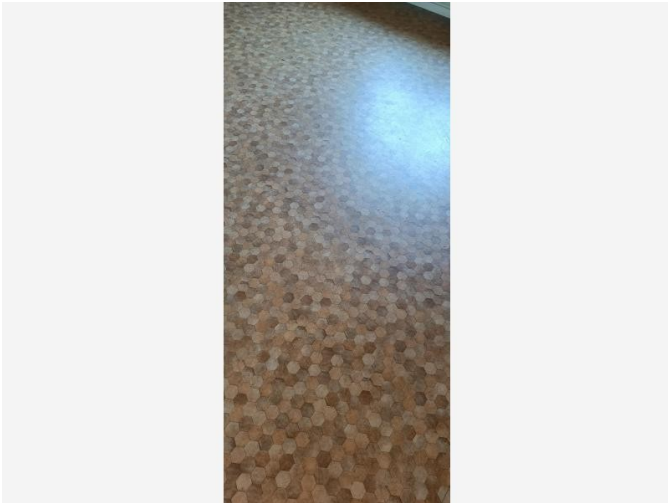
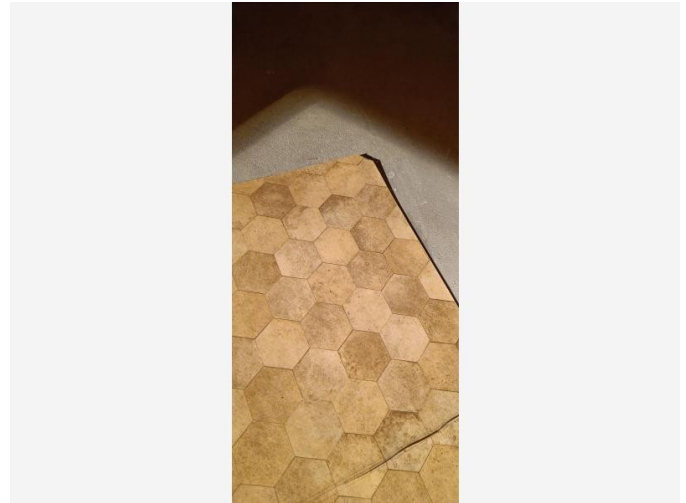
## Fiche 16: linoleum zolder

Geen asbest
