# Asbestinventarisatetest

Hondzochtstraat 43, 1674 Pepingen

Attestnummer : 20250616-000501.000

**Niet-asbestveilig**

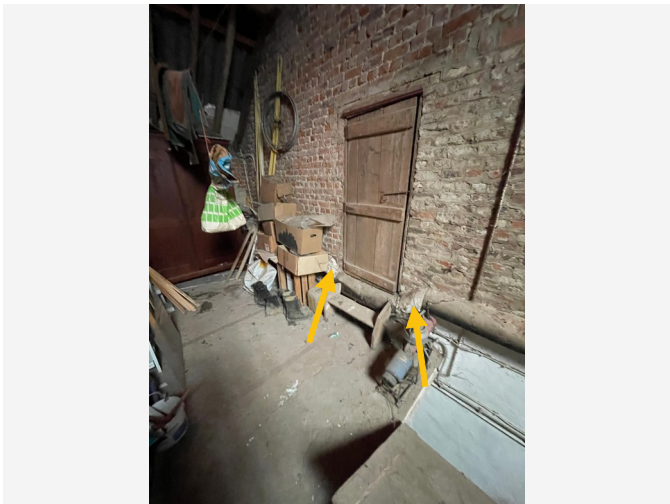
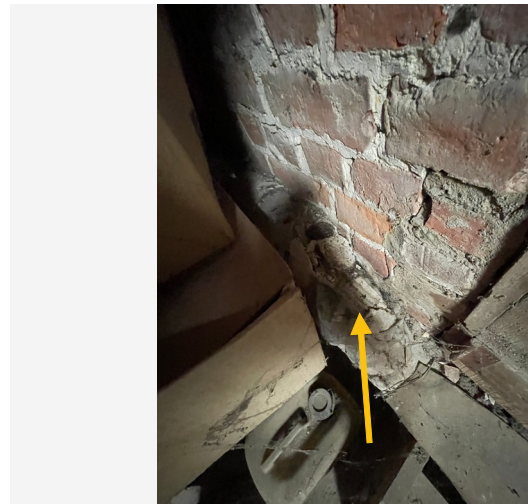
Het asbestmateriaal valt onder de mijlpaal van 2034.

**Dringend verwijderen**

| Eindbeoordeling materiaalarisico | Hoog materiaalarisico en/of hoge kans op vezelvrijgave |

| Gebondenheid | Categorie 2: niet-hechtgebonden met matrix |
| Asbestsoort (vezeltype) | Amfibool aanwezig, uitgezonderd crocidoliet |
| Asbestconcentratie | Hoog ( $\geq 50\%$ ) |
| Afschermingsgraad van het gehele materiaal | Geheel of deels (ook) vrij aan de binnenlucht |
| Toestand van het materiaal | Matig beschadigd, matig verweerd |

| # | Type | Referentie | Resultaat |
|---|---|---|---|
| 1.1 | Mengmonster | MM05 | Amosiet |

| Beschrijving | Leidingisolatie in gips |
| Opmerking | Mengmonster genomen van 2 rechte stukken. Geen bochten aanwezig. Overige delen van leidingisolatie niet asbestverdacht (kunststof of mousse). |

- Scherm in afwachting van verwijdering het asbestmateriaal af van luchtstromingen en verstoring: bijvoorbeeld door het te verpakken, te fixeren, af te dekken, signalisatie - afbakening aan te brengen, ...
- Verwijder dit asbestmateriaal zo snel mogelijk. Volg de toestand goed op.

- Hermetische zone (erkend asbestverwijderaar)  
Leidingisolatie in gips kan enkel verwijderd worden door een FOD WASO erkende asbestverwijderaar via de techniek van Hermetische zone.

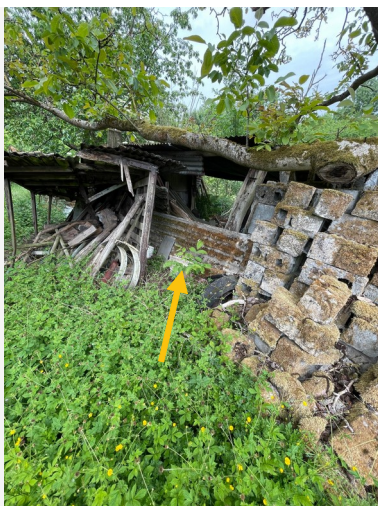
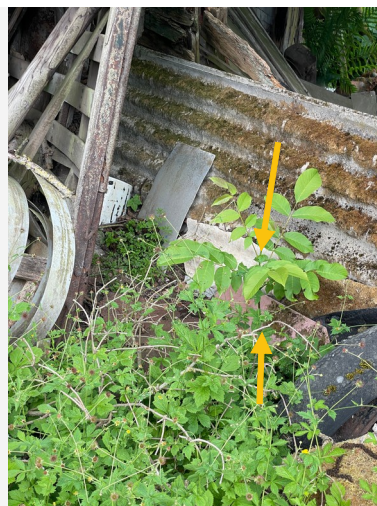
Het asbestmateriaal valt onder de mijlpaal van 2040.

**Dringend verwijderen**

| Beschrijving | Plaat type Menuiserite - Bijgebouw |
| Type afvalstof | Betreft resten (contaminatie) van verwerking of beschadiging |
| Bron van de resten | Betreft beschadigde plaat type Menuiserite. |
| Hoeveelheid (gewicht - aantal) | <ul style="list-style-type: none"><li>• 5,00 kg - 1 stuk</li></ul> |

- Verwijder het asbestafval.

- Eenvoudige handelingen: mag via doe-het-zelf of door werknemer(s) met opleidingsattest eenvoudige handelingen  
Het is aangewezen om dit materiaal te laten verwijderen door een aannemer met opleidingsattest eenvoudige handelingen. Gebruik van persoonlijke beschermingsmiddelen + fixatie + dubbel verpakken zijn belangrijk. Ik verwijs naar de toelichting achteraan in het asbestattest, waar de methodieken asbestverwijdering worden beschreven.

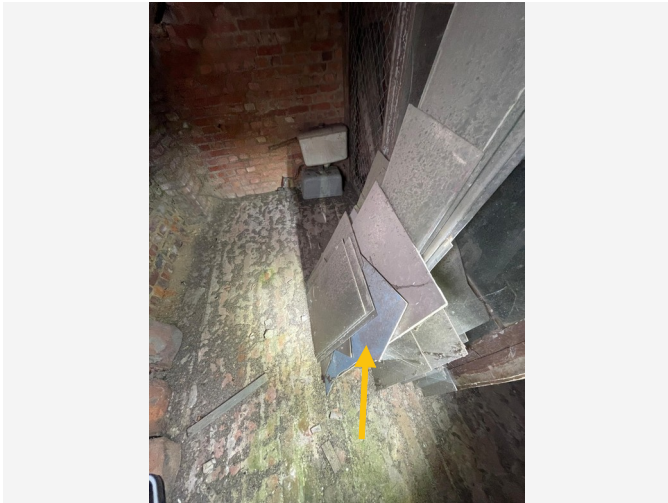
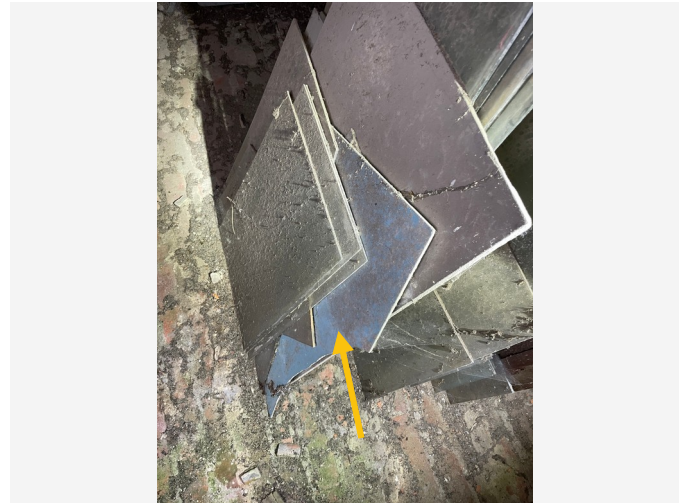
Het asbestmateriaal valt onder de mijlpaal van 2040.

**Dringend verwijderen**

| Beschrijving | Plaat type Glasal - Zolder - VD2 |

- Verwijder het asbestafval.
- Voer bijkomende staalname(s) uit.

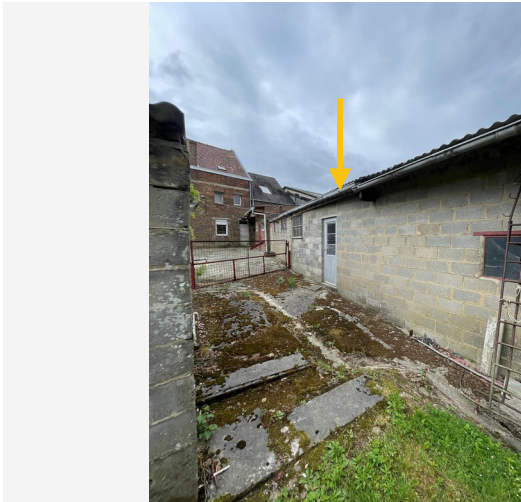
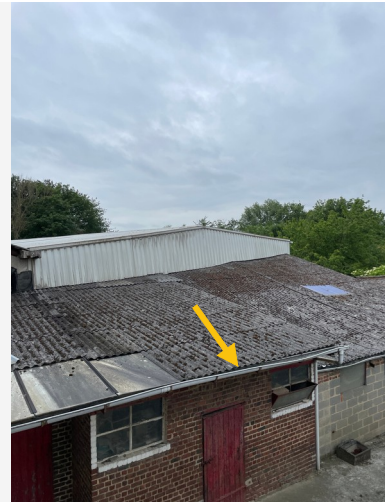
## Fiche 6: Sediment van golfplaten in dakgoot - Dak

Asbestmateriaal - afvalstof

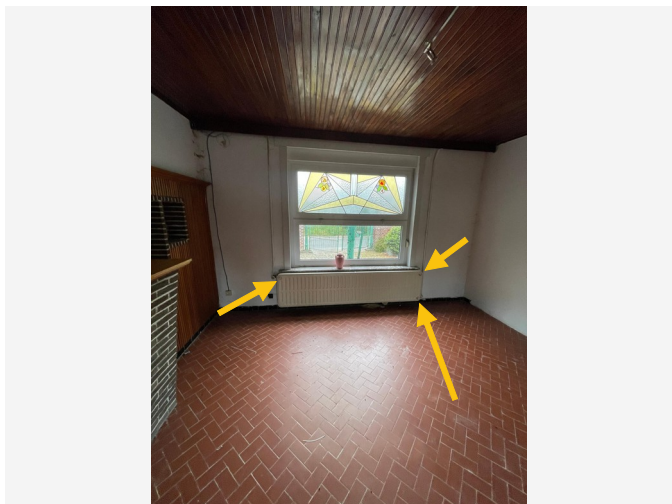
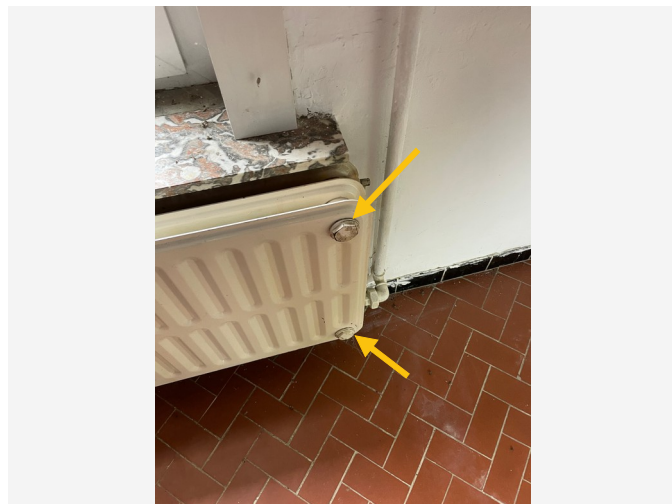
| Opmerking | Betreft de hoeveelheid in totaliteit. De opgegeven volumes zijn slechts schattingen en mogen niet worden gebruikt als maatstaf voor heffingen. Dit soort pakking wordt door ons beschouwd als een asbestverdachte toepassing, aangezien het in veel gevallen asbesthoudend is. We hebben echter geen staalname uitgevoerd om de functionaliteit niet in gevaar te brengen. |

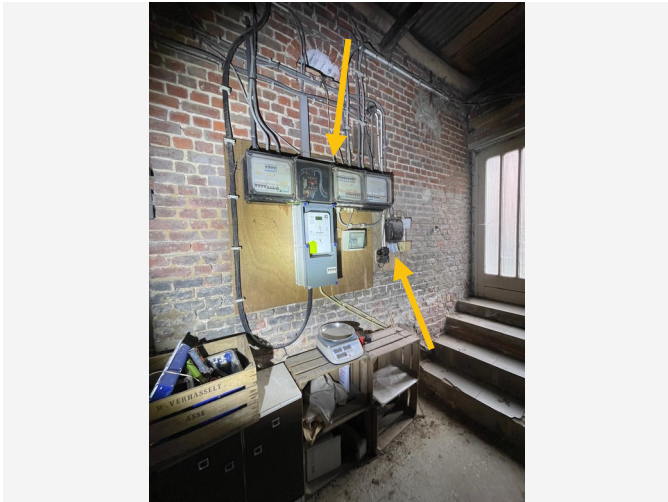
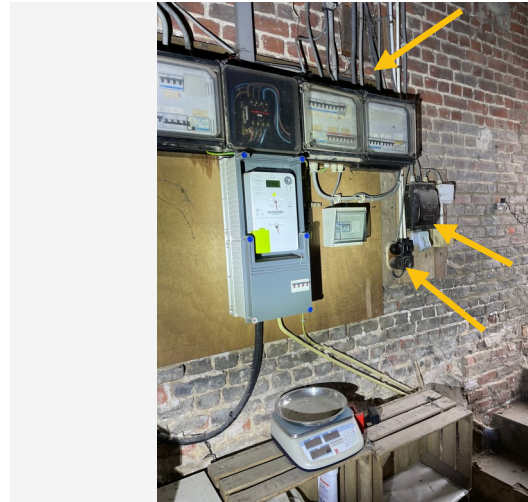
# Fiche 10: Elektrische infrastructuur in kunststof Bakeliet

Asbestmateriaal

| Opmerking | Deze oppervlakte werd niet gemeten, maar geschat op basis van een benadering. Deze schatting mag niet worden gebruikt als maatstaf voor heffingen. Bakeliet wordt door ons beschouwd als een asbestverdachte toepassing, aangezien het in veel gevallen asbesthoudend is. We hebben echter geen staalname uitgevoerd om de functionaliteit niet in gevaar te brengen. |

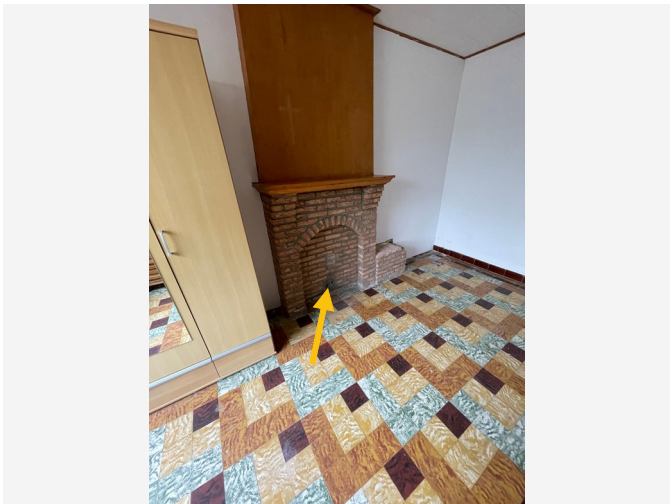
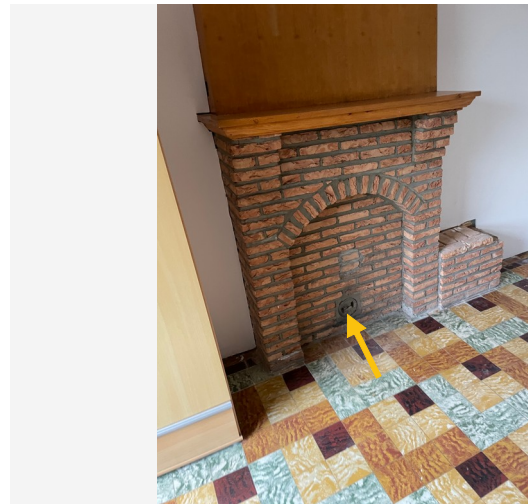
| Opmerking | Dit soort roetluik wordt door ons beschouwd als een asbestverdachte toepassing, aangezien het in veel gevallen asbesthoudend is. We hebben echter geen staalname uitgevoerd om de functionaliteit niet in gevaar te brengen. Gewicht is bij benadering. |

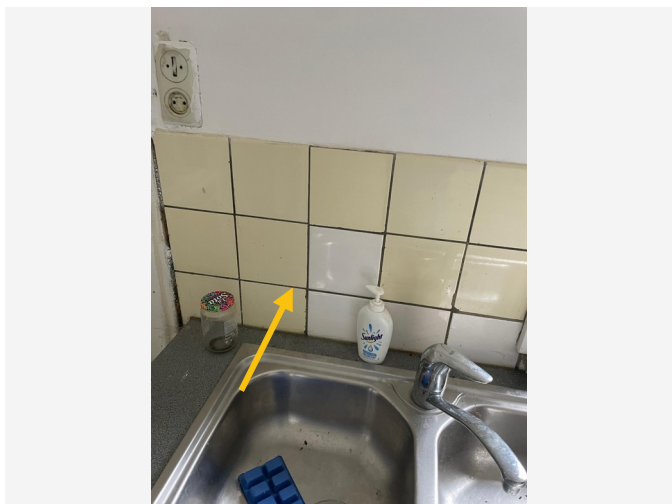
Tegellijm is nergens vast te stellen: geen schade aan vloer- en wandtegels en plinten (buiten badkamer: zie bronfiche). Geen monsternamen mogelijk. Destructief onderzoek is noodzakelijk om achterliggende (oudere) lagen te analyseren.

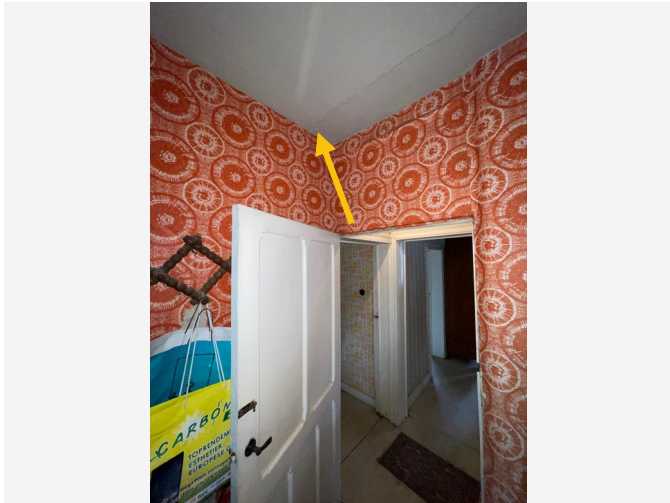
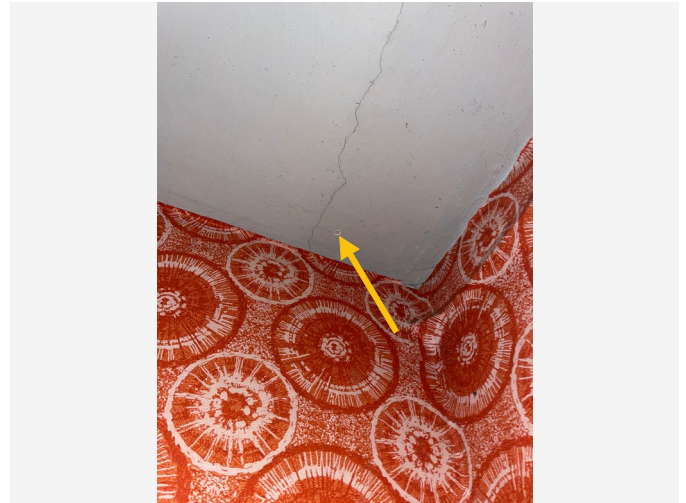
## Fiche 21: Pleisterwerk plafond

Geen asbest

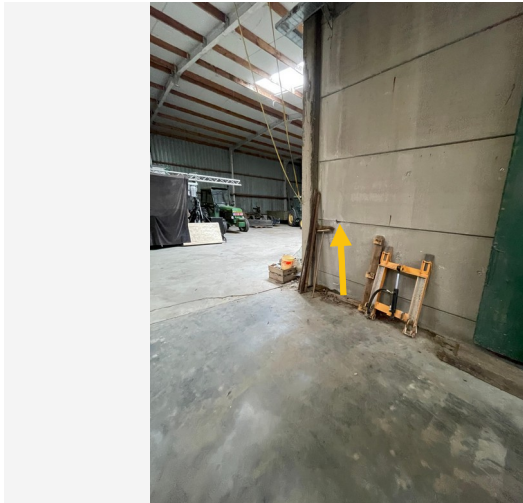
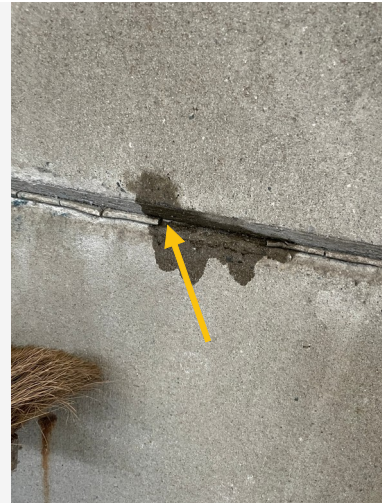
## Fiche 22: Mastiek in voegen - Loods

Geen asbest

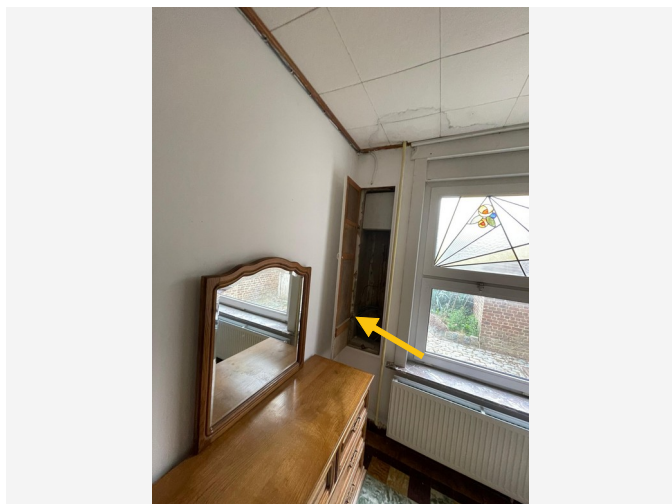
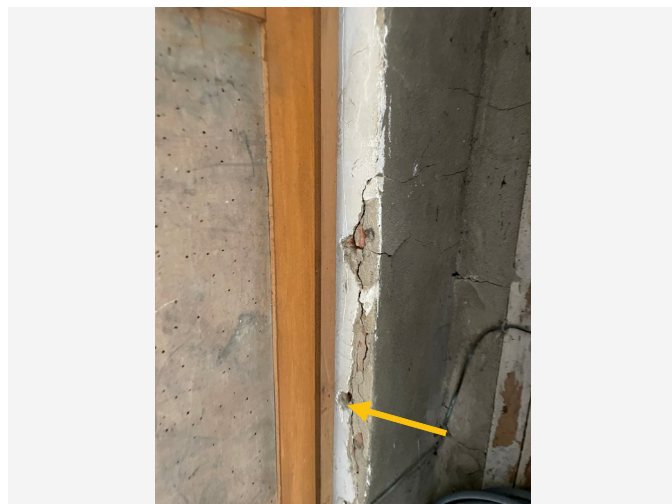
## Fiche 23: Pleisterwerk muren

Geen asbest
