Asbestinventarisatetest

Kerkstraat 27/0101, 1653 Beersel

Attestnummer : 20250616-000530.000

Uitgegeven op : 16.06.2025

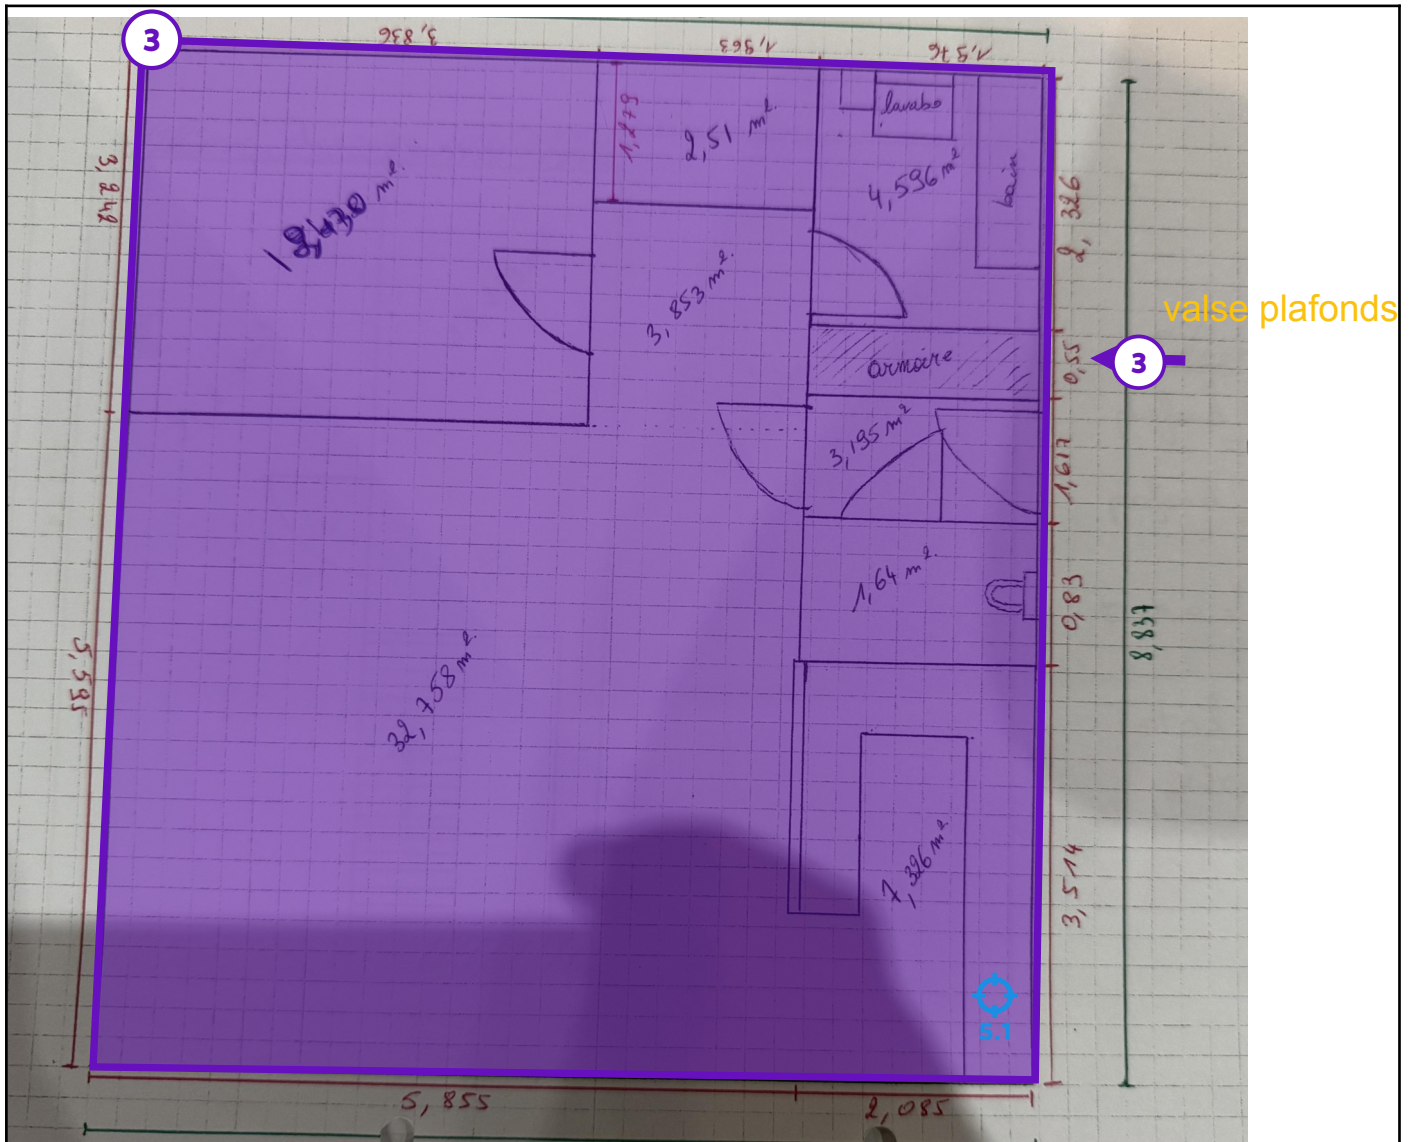
Plan 1.2: Plan eerste verdieping

Beschrijving	Type	Actie
3. Plafonds	Advies	-
5. Dreunplaatje onder gootsteen keuken	Geen asbest	-
5.1 Code: 02	Puntmonster	-

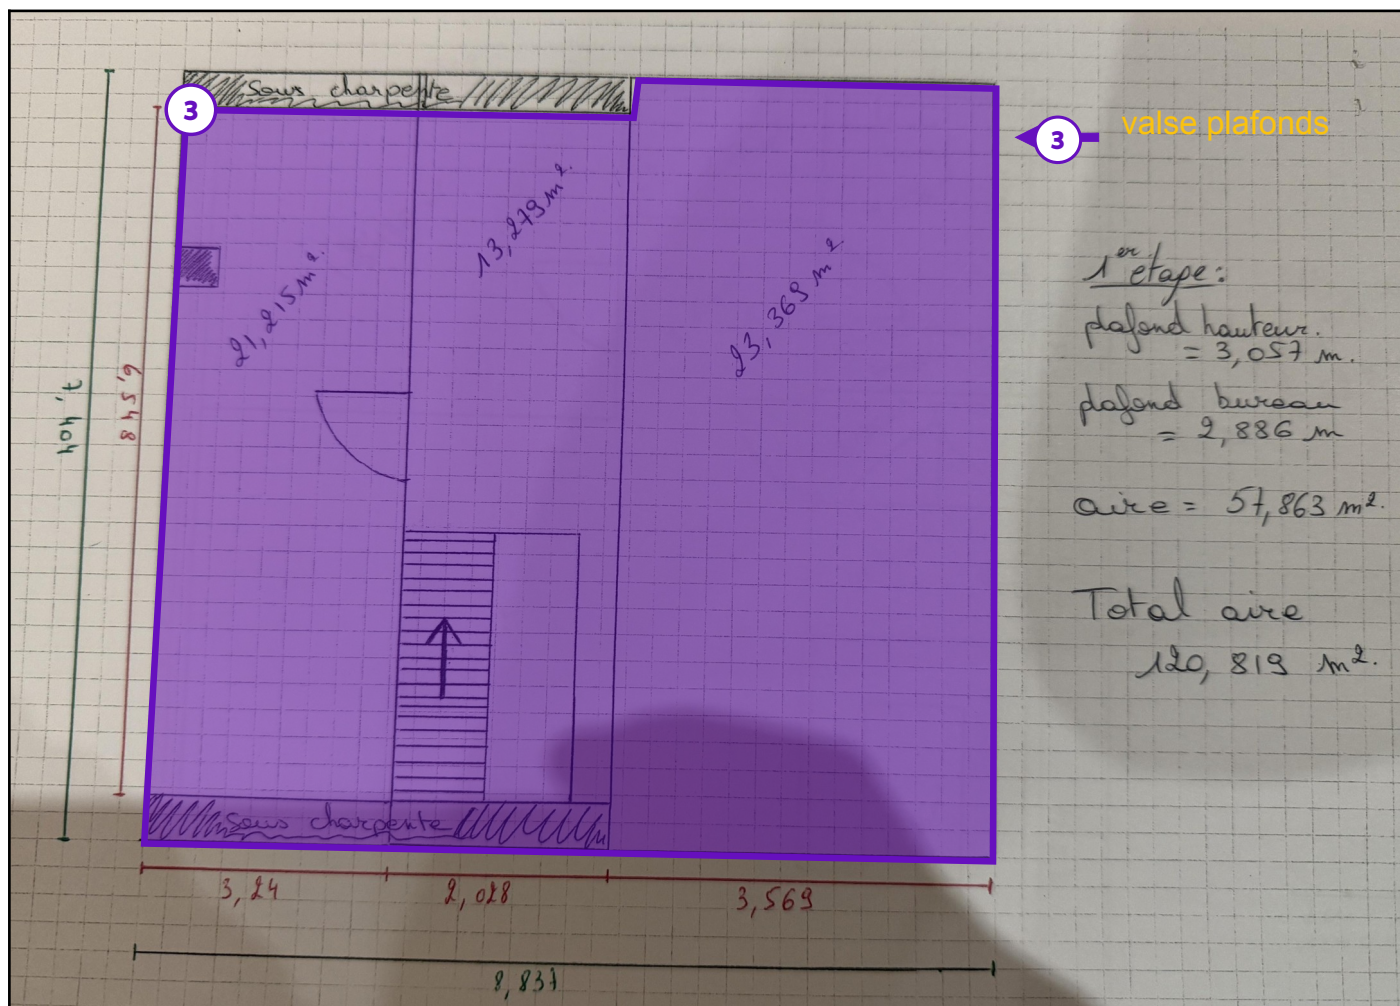
Plan 1.3: Plan tweede verdieping

Beschrijving	Type	Actie
3. Plafonds	Advies	-

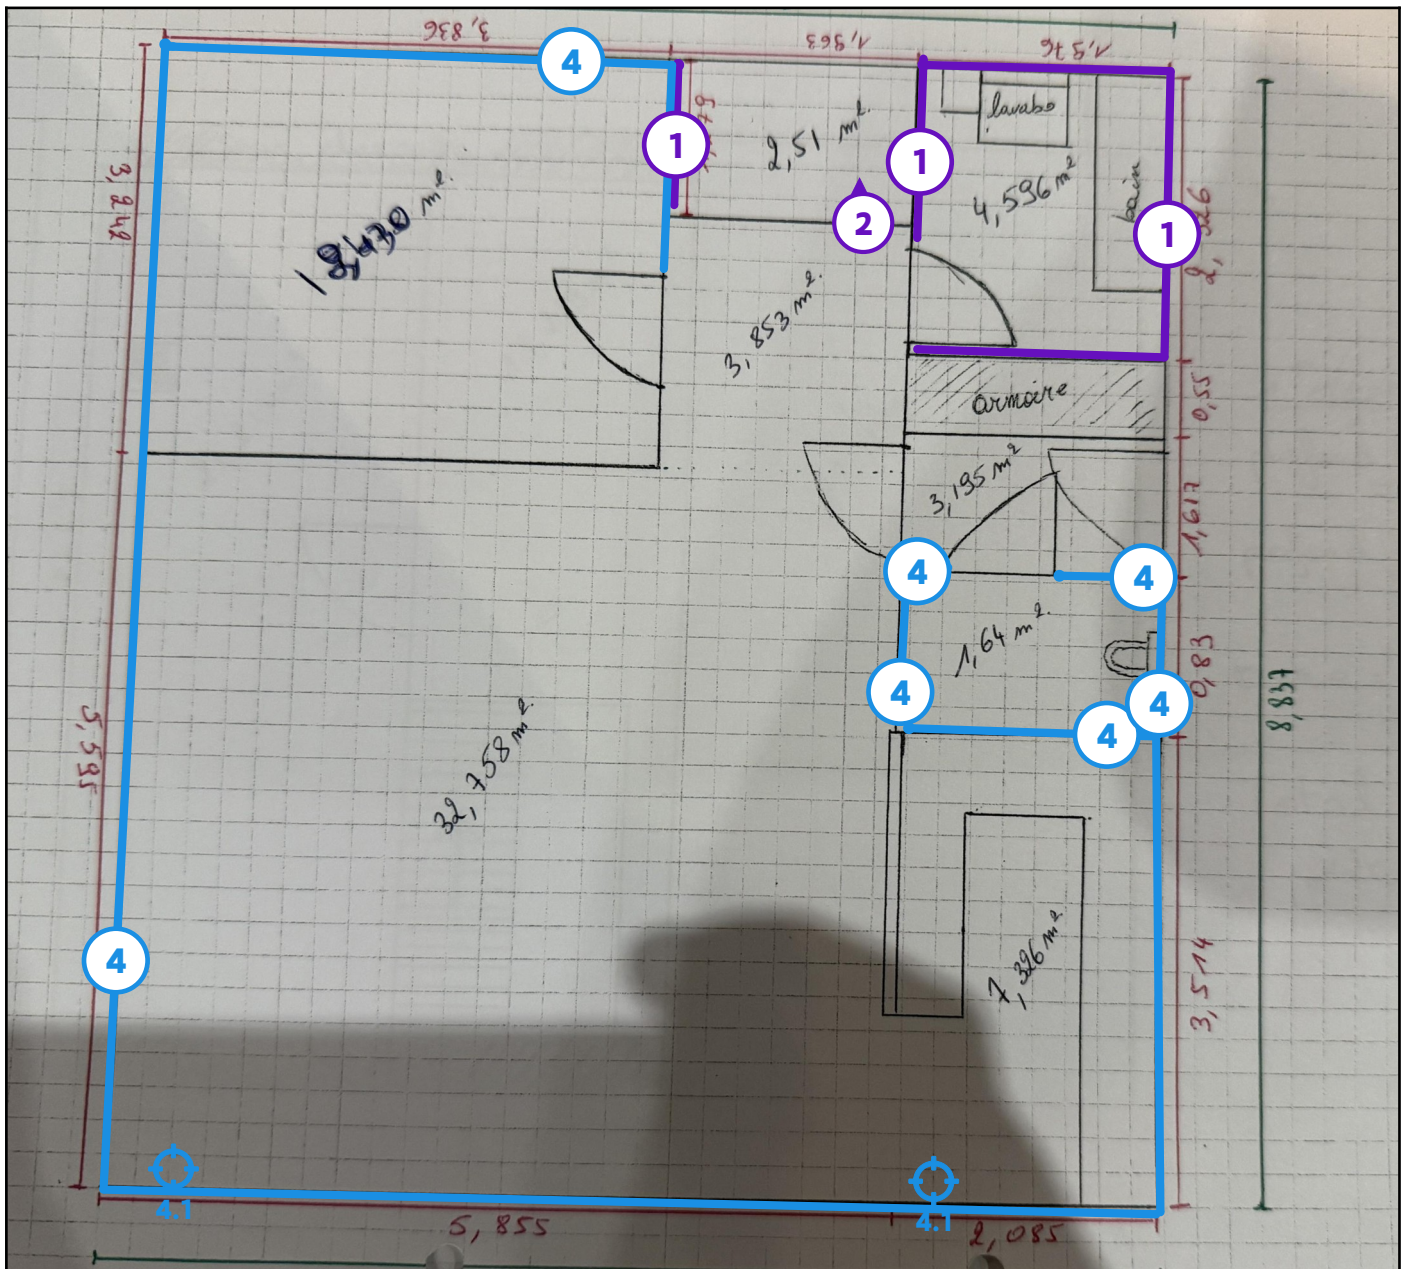
Plan 1.4: Plan eerste verdieping

Beschrijving	Type	Actie
1. Tegellijm badkamer en berging	Advies	-
2. Verwarmingketel	Advies	-
4. Pleisterwerk muur	Geen asbest	-
4.1 Code: 01	Mengmonster	-

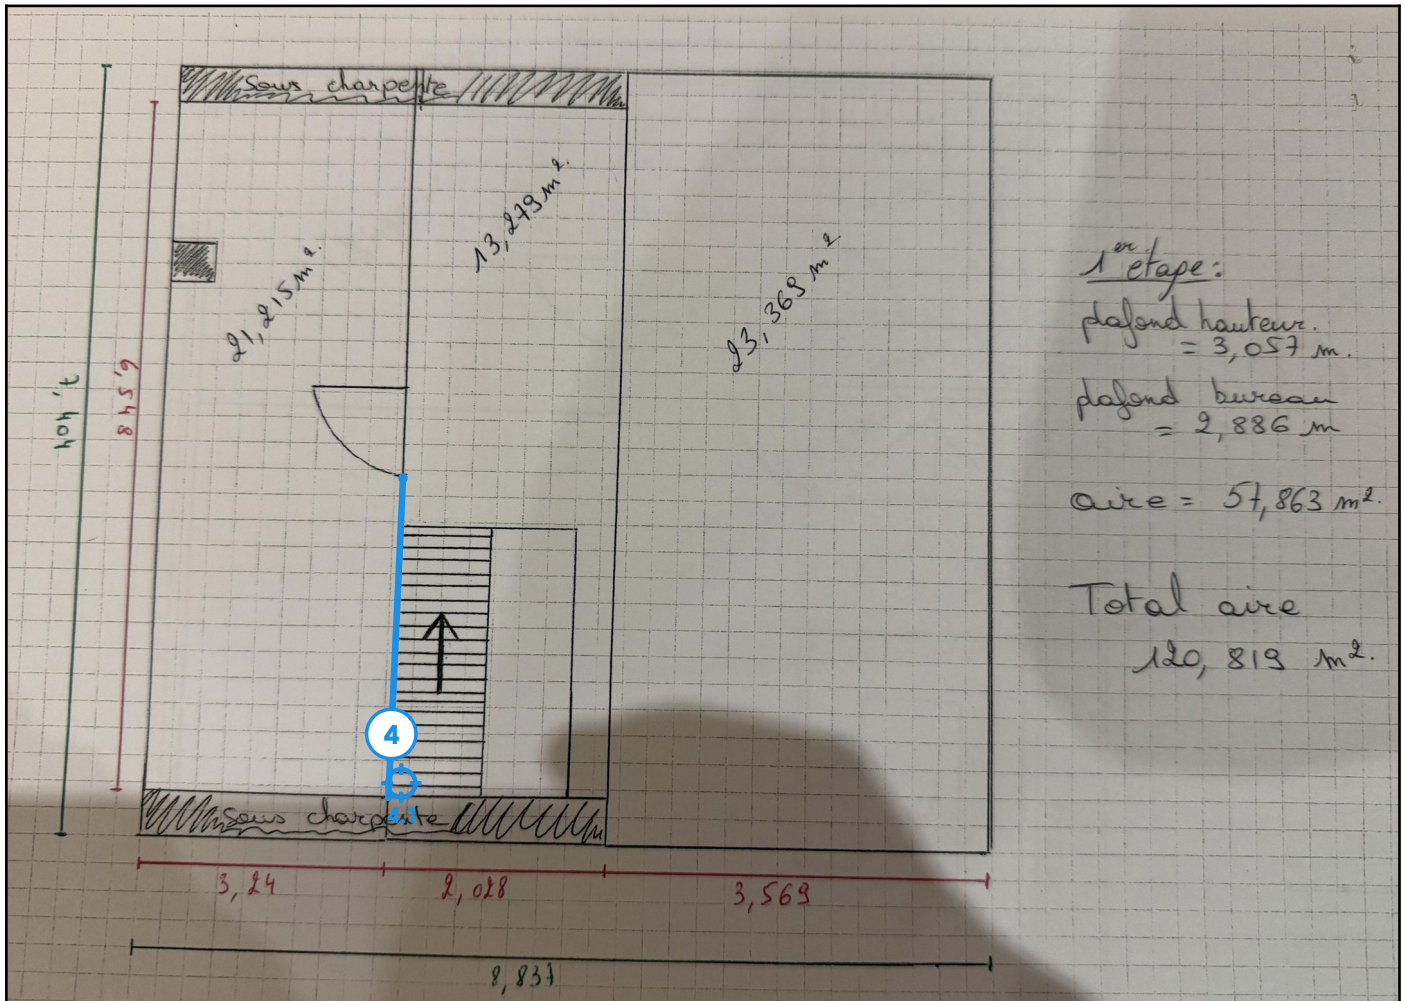
Plan 1.5: Plan tweede verdieping

Beschrijving	Type	Actie
4. Pleisterwerk muur	Geen asbest	-
4.1 Code: 01	Mengmonster	-

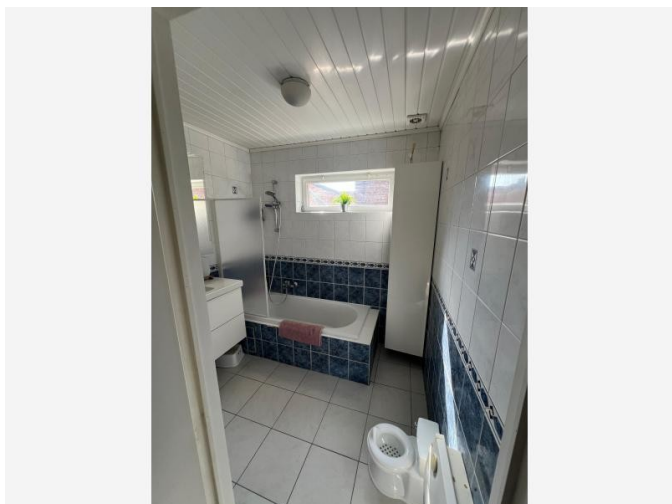
Tegellijm kan mogelijks asbesthoudend zijn. Deze kon niet bemonsterd worden in het kader van het niet-destructief onderzoek. Indien bij renovatie of werken deze tegellijm laag bloot komt te liggen, is het aangeraden de lijmlaag te bemonsteren.

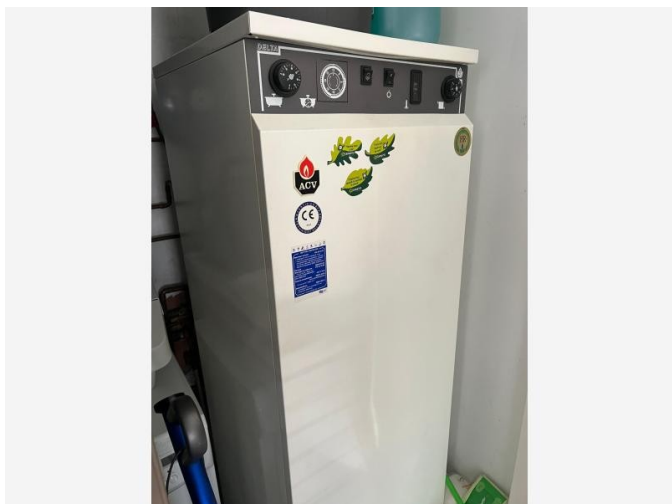
Mogelijks asbestverdachte pakkingen en dichtingen aanwezig in de verwarmingsketel

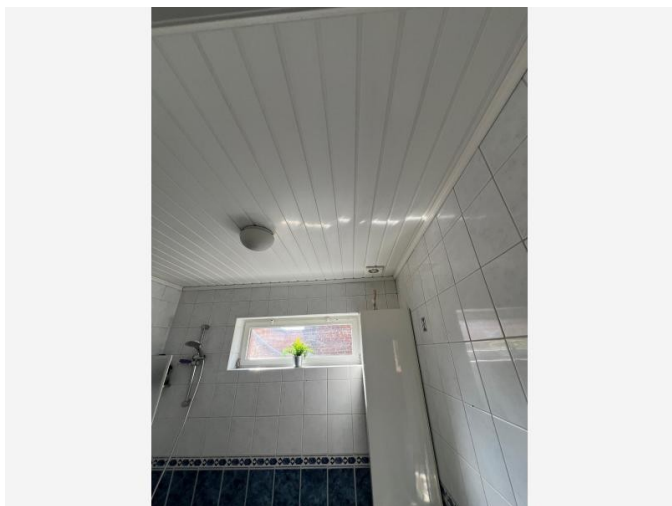
Alle plafonds op eerste verdieping bestaan uit gipskartonplaten en plasticen latten in de badkamer
Plafonds uit duplex-verdieping bestaan uit gipskartonplaten en houten latten

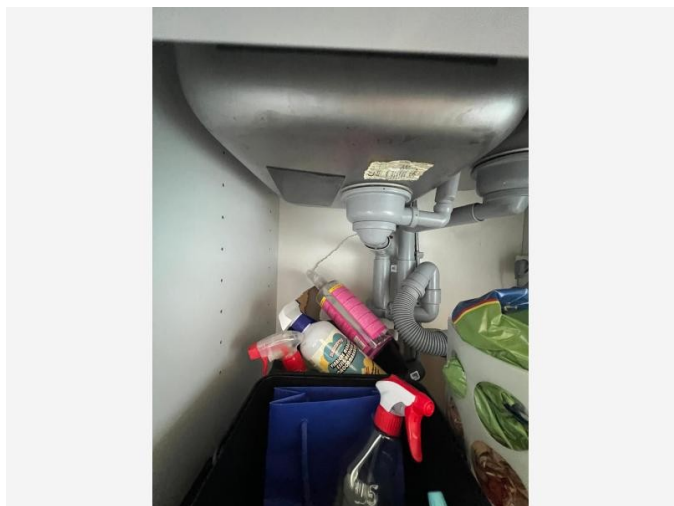
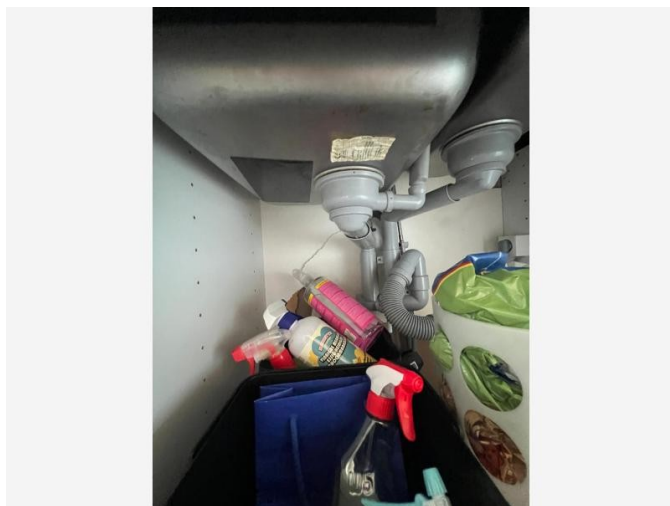
Geen asbest

#	Type	Referentie	Resultaat
5.1	Puntmonster	02	Geen asbest

Beschrijving	Dreunplaatje onder gootsteen keuken
Omgeving	Binnen
Primaire drager	Sanitaire infrastructuur en uitrusting (toe- en afvoer)
Bindmiddel van materiaal	Bitumen (roofing, teer, asfalt)
Gebondenheid op basis van bindmiddel	Hecht
Hoeveelheid (gewicht - aantal)	<ul style="list-style-type: none">• 0,10 kg - 1 stuk
Totaal gewicht	0,10 kg
Identificatiemethode	Vaststelling met monstername
Destructieve handeling voor identificatie	Nee
