Asbestinventarisatetest

Kerkstraat 91, 1640 Sint-Genesius-Rode

Attestnummer : 20250910-000479.000

Uitgegeven op : 10.09.2025

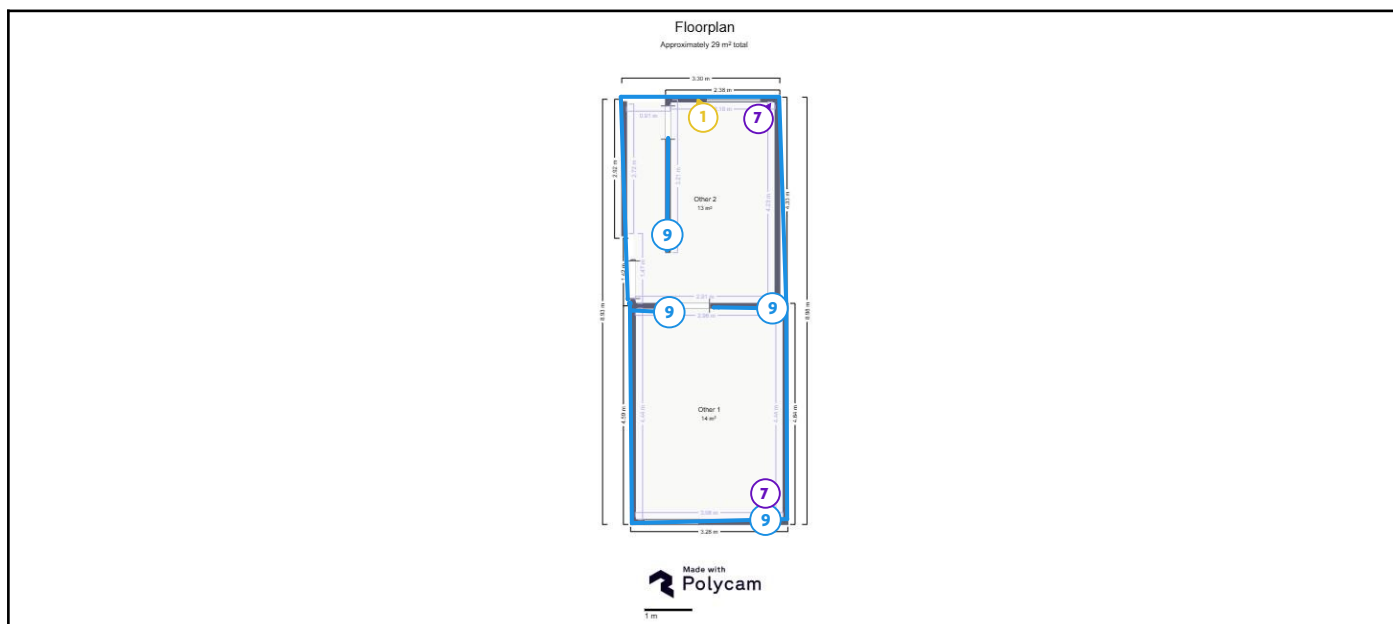
Plan 1.6: Plan verdieping

Beschrijving	Type	Actie
1. Radiatorknoppen	Asbestmateriaal	Zorgvuldig beheren
7. Afdichting verwarmingstoestellen	Advies	-
9. Pleisterwerk wanden	Geen asbest	-

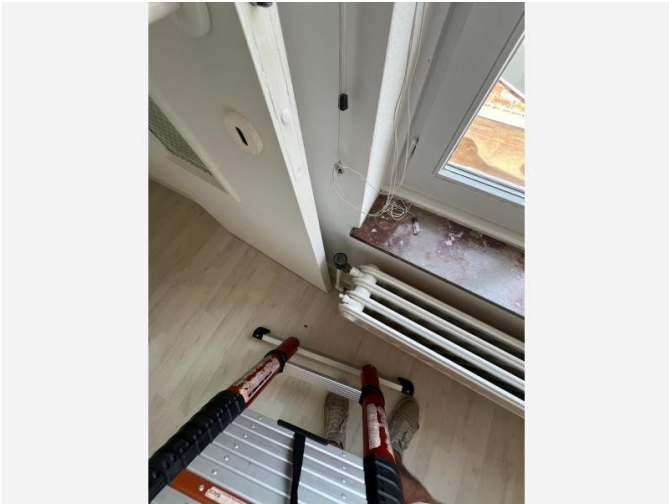
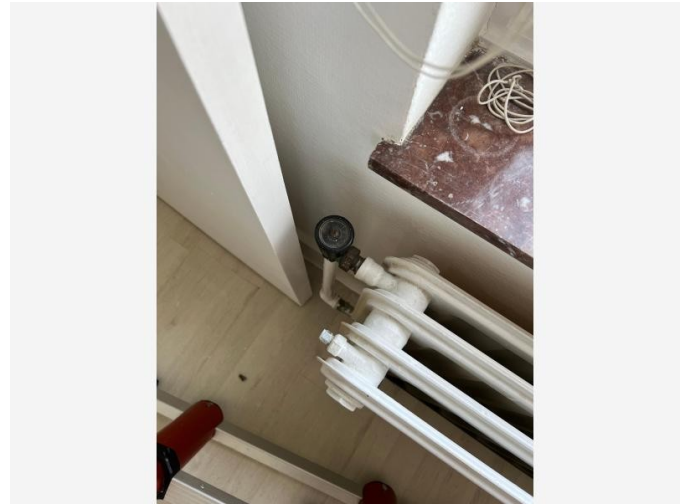
Het asbestmateriaal valt onder de mijlpaal van 2040.

Eindbeoordeling materiaalrisico	Laag materiaalrisico en/of verlaagde kans op vezelvrijgave
---------------------------------	--

Gebondenheid	Categorie 1: hechtgebonden in oorsprong
Asbestsoort (vezeltype)	Crocidoliet aanwezig
Asbestconcentratie	Laag (< 50%)
Afschermingsgraad van het gehele materiaal	Geheel of deels (ook) vrij aan binnenluchtstromen
Toestand van het materiaal	Onbeschadigd, niet verweerd

Beschrijving	Radiatorknoppen
Omgeving	Binnen
Primaire drager	Ruimteverwarming
Asbestmateriaal	Plaat, paneel, tablet - Type Bakeliet
Bindmiddel van asbestmateriaal	Kunststof of -hars
Gebondenheid op basis van bindmiddel	Hecht
Hoeveelheid (oppervlakte - dikte - aantal)	• 0,20 m ² - 1,00 cm - 1 stuk
Totaal volume	0,002 m ³
Eenvoudig bereikbaar	Ja
Bevestigingswijze	• Geschroefd
Identificatiemethode	Vaststelling zonder monstername
Destructieve handeling voor identificatie	Nee
Opmerking	De hoeveelheid is een schatting.

- Zorg voor een veilig beheer. Vermijd het beschadigen van het asbestmateriaal. Controleer de toestand jaarlijks op wijzigingen.
- Voer bijkomende staalname(s) uit.

- Eenvoudige handelingen: mag via doe-het-zelf of door werknemer(s) met opleidingsattest eenvoudige handelingen
Deze toepassing kan door een aannemer die over een opleidingsattest eenvoudige handelingen beschikt of door een particulier (doe-het-zelf), verwijderd worden indien er geen verhoogd risico op vrijgave van asbestvezels (max. concentratie 0,01 vezels/cm³ - CODEX Art. VI.3-54) ontstaat en de toepassing voorafgaand wordt gefixeerd/bevochtigd; de individuele elementen zonder machinale werktuigen (boormachine, slijpschijf, hogedrukreiniger,...) en zonder breken of gooien een voor een losgemaakt worden; en ten slotte dubbel en luchtdicht verpakt weggevoerd worden naar een erkend afvalpunt (recyclagepark).

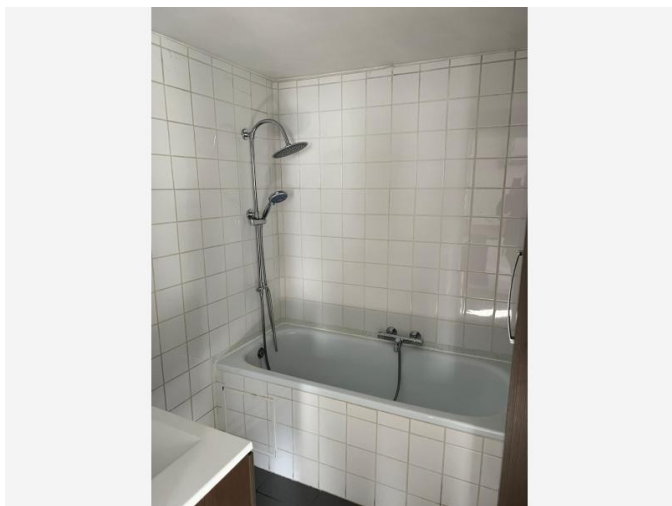
Binnenwanden en/of plafonds afgewerkt met een intacte laag faiencetegels zonder zichtbare beschadigingen.

Inspectie van de onderliggende lijm laag of tegels zelf is niet mogelijk zonder uitbreiding naar een destructief onderzoek.

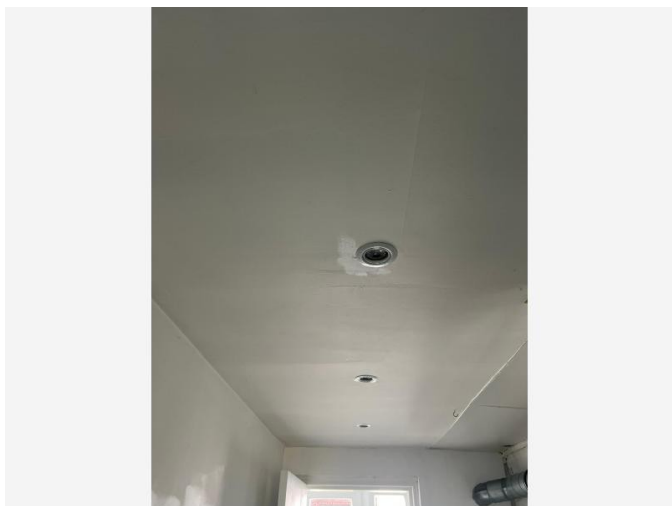
De plafonds werden afgewerkt met niet-asbestverdachte voorzetpanelen die inspectie van de bedekte structuur (opbouw, pleisterwerk) verhinderen.

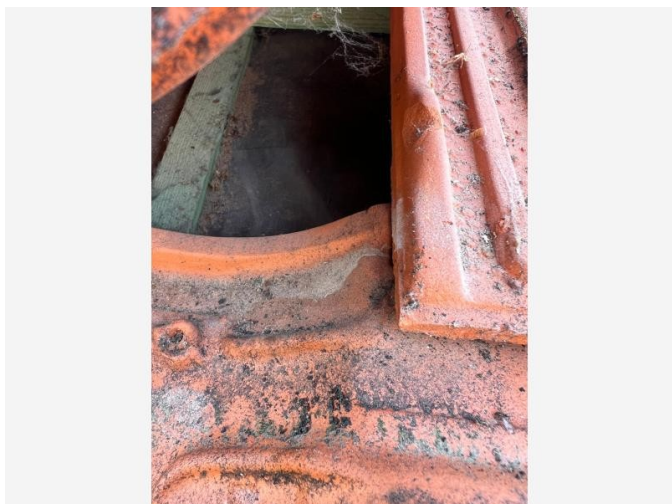
Na het optillen van een pan werd geen asbestverdacht onderdak aangetroffen. Dit betekent niet dat er geen onderdak aanwezig kan zijn op plaatsen die niet gecontroleerd werden. Bij werken, laat een eventueel aangetroffen onderdak controleren op aanwezigheid van asbest.

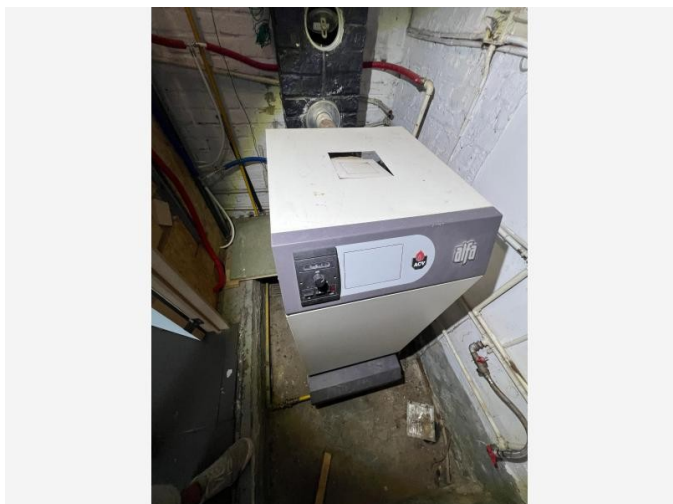
De CV-ketel bevat mogelijk asbesthoudende pakkingen en/of elementen. Laat ze onderzoeken bij onderhoud of vervanging.

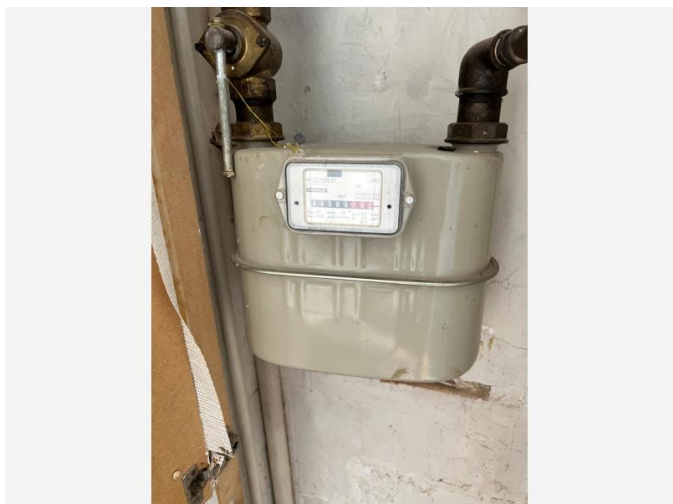
Mogelijks asbesthoudende pakkingen en dichtingen aanwezig in gasteller die dateert van voor 2001

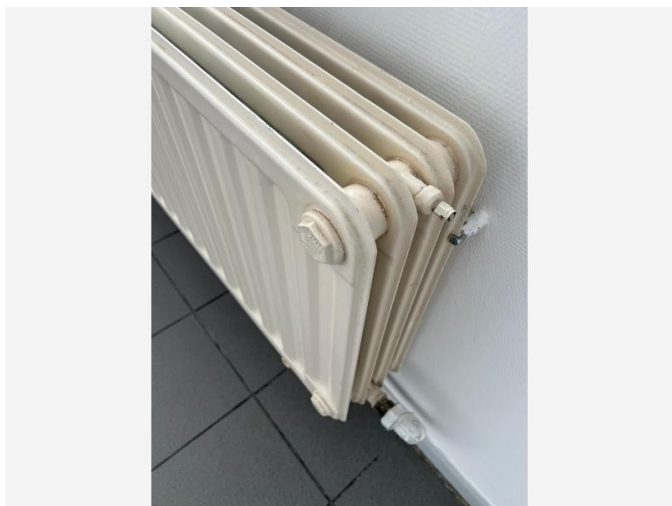
Kans op aanwezigheid van asbestverdacht afdichtingsmateriaal in de verwarmingen van het type (zie foto).
Verwarmingstoestellen aanwezig op gelijkvloers en eerste verdieping.

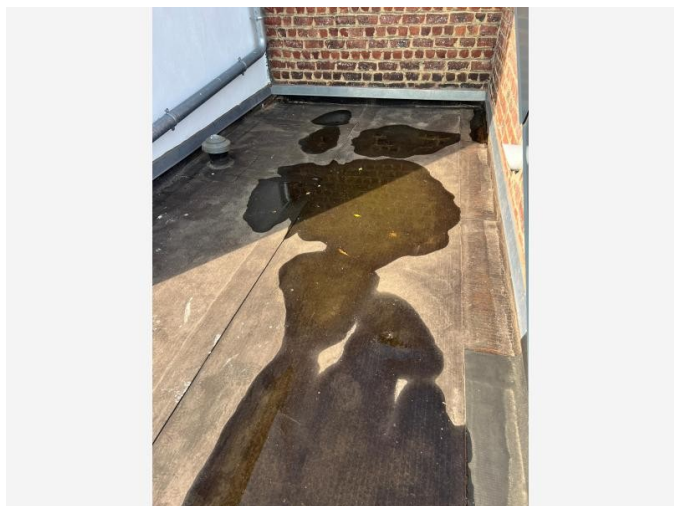
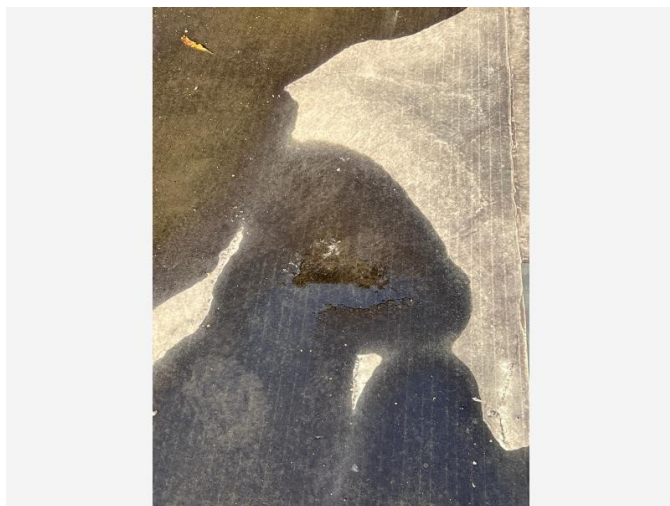
Geen asbest

#	Type	Referentie	Resultaat
8.1	Puntmonster	02	Geen asbest

Beschrijving	Roofing
Omgeving	Buiten
Primaire drager	Plat dak
Bindmiddel van materiaal	Bitumen (roofing, teer, asfalt)
Gebondenheid op basis van bindmiddel	Hecht
Hoeveelheid (oppervlakte - aantal)	• 12,00 m ² - 1 stuk
Totale oppervlakte	12,00 m ²
Identificatiemethode	Vaststelling met monstername
Destructieve handeling voor identificatie	Nee
Opmerking	Staalname tot op de eventuele onderliggende lagen is niet mogelijk zonder uitbreiding naar een destructief onderzoek.

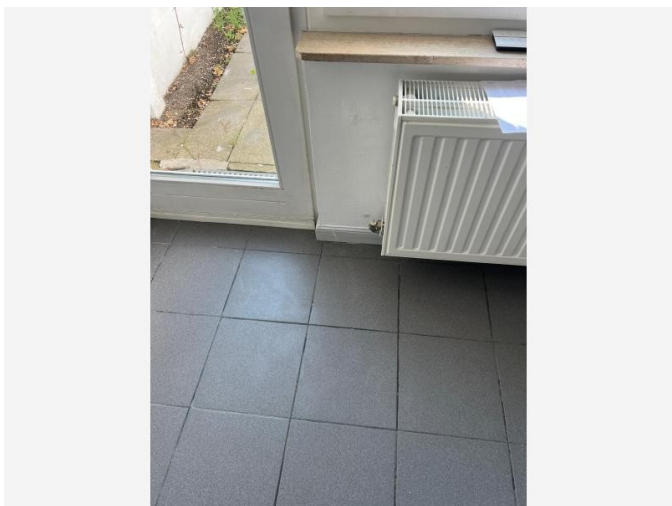
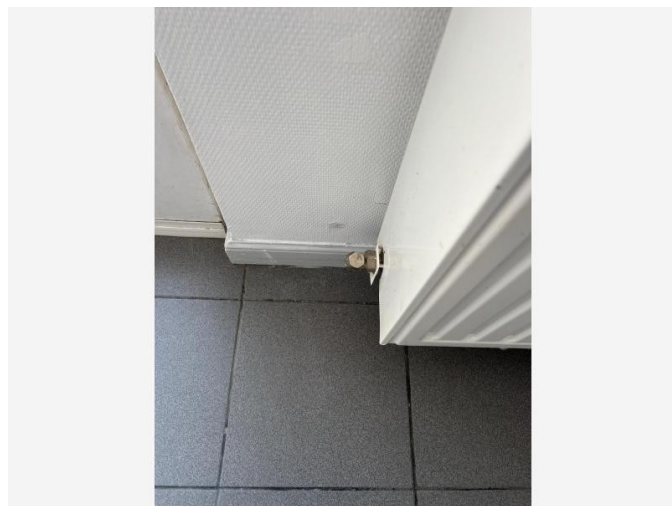
Geen asbest

#	Type	Referentie	Resultaat
9.1	Mengmonster	01	Geen asbest

Beschrijving	Pleisterwerk wanden
Omgeving	Binnen
Primaire drager	Binnenwand
Bindmiddel van materiaal	Gips - kalk
Gebondenheid op basis van bindmiddel	Niet-hechtgebonden
Hoeveelheid (oppervlakte - dikte - aantal)	• 260,00 m ² - 1,00 cm - 1 stuk
Totaal volume	2,60 m ³
Identificatiemethode	Vaststelling met monstername
Destructieve handeling voor identificatie	Nee
Opmerking	De hoeveelheid is een schatting en kan afwijken van de werkelijke toestand. Waar mogelijk, wordt staalname uitgevoerd conform het inspectieprotocol: in een droge ruimte zoals een slaapkamer, in een natte ruimte zoals een keuken of badkamer, in een traphal en in een stookruimte.
