Asbestinventarisatetest

J. B. Vandenboschstraat 9, 1652 Beersel

Attestnummer : 20250619-000336.000

Zone 1: Hoofdgebouw

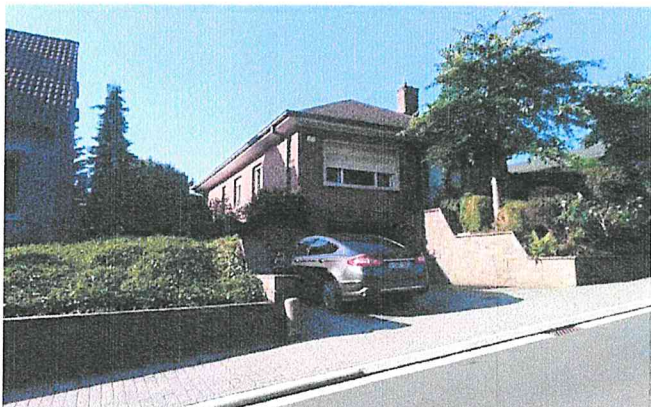
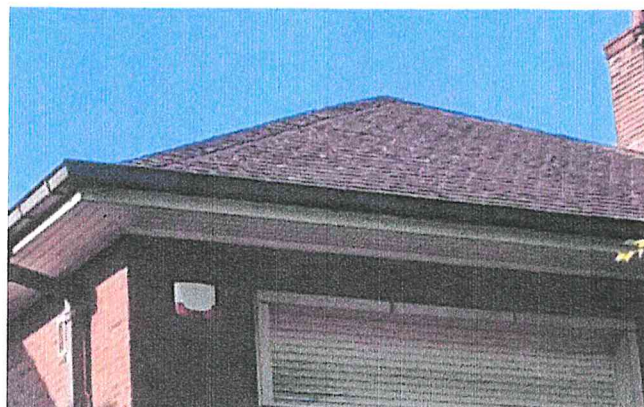
Het asbestmateriaal valt onder de mijlpaal van 2034.

Verhoogd materiaalrisico en/of verhoogde kans op vezelvrijgave

Categorie 1: hechtgebonden in oorsprong

Crocidoliet aanwezig

Matig beschadigd, matig verweerd

Beschrijving	Leien dakbedeking
Omgeving	Buiten
Primaire drager	Schuin dak
Asbestmateriaal	Dak- en gevelbekleding - Lei, shingle
Bindmiddel van asbestmateriaal	Cement
Gebondenheid op basis van bindmiddel	Hecht
Hoeveelheid (oppervlakte - aantal)	• 200,00 m ² - 1 stuk
Totale oppervlakte	200,00 m ²
Eenvoudig bereikbaar	Ja
Bevestigingswijze	• Genageld, geniet
Identificatiemethode	Vaststelling zonder monstername
Destructieve handeling voor identificatie	Nee

Verwijderen

- Zorg voor een veilig beheer. Vermijd het beschadigen van het asbestmateriaal. Controleer de toestand jaarlijks op wijzigingen.
- Voer bijkomende staalname(s) uit.

- Eenvoudige handelingen: mag via doe-het-zelf of door werknemer(s) met opleidingsattest eenvoudige handelingen
Betreft een hechtgebonden toepassing in een matige verweerde staat met een laag risico op vezelvrijgave. De toepassing zorgvuldig verwijderen, zonder wijzigingen aan te brengen in de huidige toestand van het materiaal. De toepassing niet breken en/of beschadigen. Verwijder de toepassing a.d.h.v. eenvoudige handelingen en voorzie de nodige PBM's zoals ademhalingsmasker met een P3-filter, Tyvec categorie 3 type 5-6, schoeisel moet volledig gesloten zijn, wegwerphandschoenen. Opleid personeel wordt aanbevolen. Het asbestmateriaal moet worden verpakt in twee lagen van luchtdichte, stevige plastic zakken of folie aandienen bij het gemeentelijk recyclingpark. Deze dienen gemarkeerd te zijn met een waarschuwingsetiket. Voor verder advies kan je een kijkje nemen op de site van OVAM. (www.asbestinfo.be)

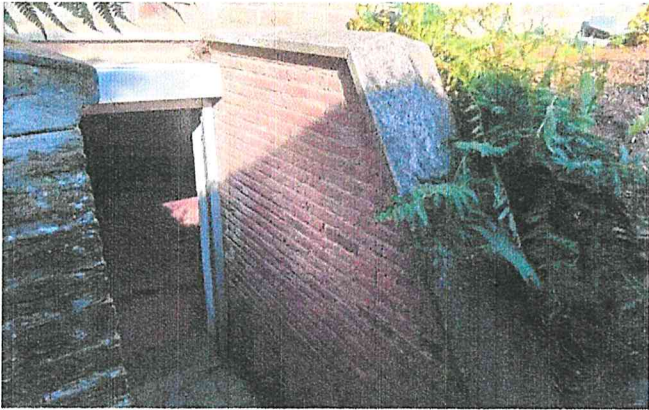
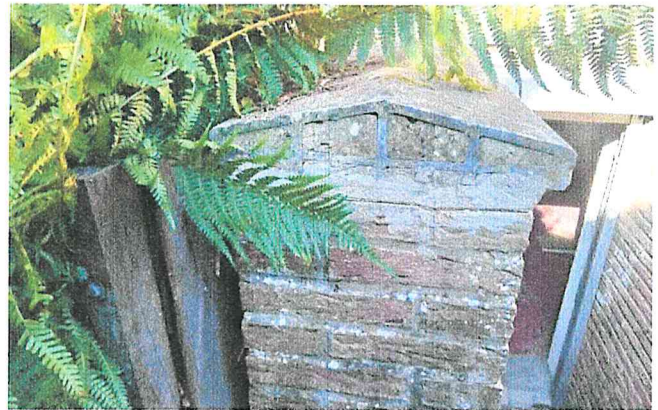
Het asbestmateriaal valt onder de mijlpaal van 2040.

Verhoogd materiaalrisico en/of verhoogde kans op vezelvrijgave

Categorie 1: hechtgebonden in oorsprong

Crocidoliet aanwezig

Matig beschadigd, matig verweerd

Beschrijving	Deksteen
Omgeving	Buiten
Primaire drager	Wand buitenschil
Asbestmateriaal	Plaat, paneel, tablet - Type Massal
Bindmiddel van asbestmateriaal	Cement
Gebondenheid op basis van bindmiddel	Hecht
Hoeveelheid (oppervlakte - dikte - aantal)	• 2,00 m ² - 5,00 cm - 1 stuk
Totaal volume	0,10 m ³
Eenvoudig bereikbaar	Ja
Bevestigingswijze	• Verlijmd, ingegoten, versmeerd
Identificatiemethode	Vaststelling zonder monstername
Destructieve handeling voor identificatie	Nee

Verwijderen

- Zorg voor een veilig beheer. Vermijd het beschadigen van het asbestmateriaal. Controleer de toestand jaarlijks op wijzigingen.
- Voer bijkomende staalname(s) uit.

- Eenvoudige handelingen: mag via doe-het-zelf of door werknemer(s) met opleidingsattest eenvoudige handelingen
Betreft een hechtgebonden toepassing in een matig verweerde staat met een laag risico op vezelvrijgave. De toepassing zorgvuldig verwijderen, zonder wijzigingen aan te brengen in de huidige toestand van het materiaal. De toepassing niet breken en/of beschadigen. Verwijder de toepassing a.d.h.v. eenvoudige handelingen en voorzie de nodige PBM's zoals ademhalingsmasker met een P3-filter, Tyvec categorie 3 type 5-6, schoeisel moet volledig gesloten zijn, wegwerphandschoenen. Opgeleid personeel wordt aanbevolen. Het asbestmateriaal moet worden verpakt in twee lagen van luchtdichte, stevige plastic zakken of folie aandienen bij het gemeentelijk recyclingpark. Deze dienen gemarkeerd te zijn met een waarschuwingsetiket. Voor verder advies kan je een kijkje nemen op de site van OVAM. (www.asbestinfo.be)

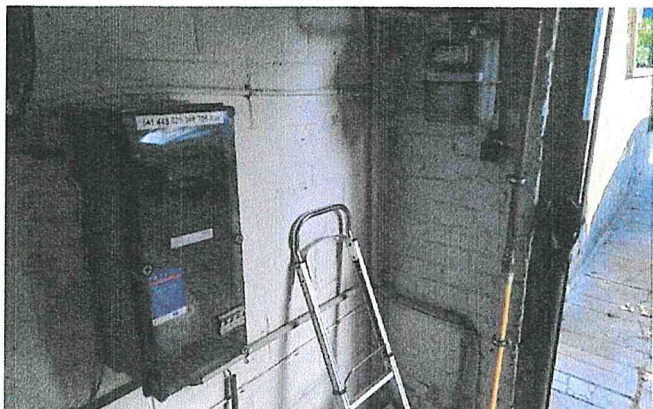
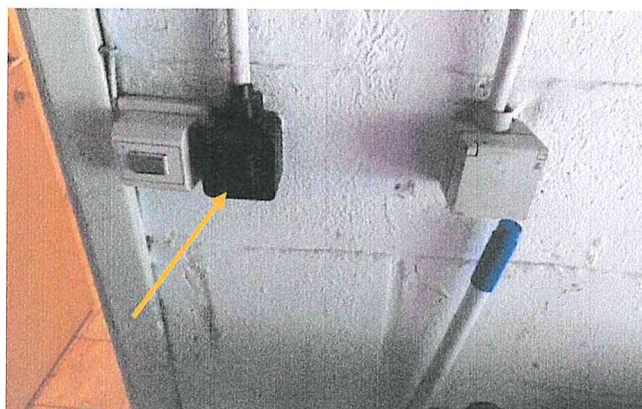
Het asbestmateriaal valt onder de mijlpaal van 2040.

Laag materiaalrisico en/of verlaagde kans op vezelvrijgave

Categorie 1: hechtgebonden in oorsprong

Crocidoliet aanwezig

Onbeschadigd, niet verweerd

Beschrijving	Bakelieten toepassingen
Omgeving	Binnen
Primaire drager	Binnenwand
Asbestmateriaal	Plaat, paneel, tablet - Type Bakeliet
Bindmiddel van asbestmateriaal	Kunststof of -hars
Gebondenheid op basis van bindmiddel	Hecht
Hoeveelheid (oppervlakte - dikte - aantal)	• 1,00 m ² - 0,10 cm - 1 stuk
Totaal volume	0,001 m ³
Eenvoudig bereikbaar	Ja
Bevestigingswijze	• Geschroefd
Identificatiemethode	Vaststelling zonder monsternamen
Destructieve handeling voor identificatie	Nee

Zorgvuldig beheren

- Zorg voor een veilig beheer. Vermijd het beschadigen van het asbestmateriaal. Controleer de toestand jaarlijks op wijzigingen.
- Voer bijkomende staalname(s) uit.

- Eenvoudige handelingen: mag via doe-het-zelf of door werknemer(s) met opleidingsattest eenvoudige handelingen
Aanbevolen saneringsmethode: Eenvoudige handeling met bijkomende maatregelen. Het materiaal dient goed te worden gefixeerd voor deze wordt verwijderd. Betreft een hechtgebonden toepassing in een licht verweerde staat met een laag risico op vezelvrijgave. De toepassing zorgvuldig verwijderen, zonder wijzigingen aan te brengen in de huidige toestand van het materiaal. De toepassing niet breken en/of beschadigen. Verwijder de toepassing a.d.h.v. eenvoudige handelingen en voorzie de nodige PBM's zoals ademhalingsmasker met een P3-filter, Tyvec categorie 3 type 5-6, schoeisel moet volledig gesloten zijn, wegwerphandschoenen. Opgeleid personeel wordt aanbevolen. Het asbestmateriaal moet worden verpakt in twee lagen van luchtdichte, stevige plastic zakken of folie aandienen bij het gemeentelijk recyclagepark. Deze dienen gemarkeerd te zijn met een waarschuwingsetiket. Voor verder advies kan je een kijkje nemen op de site van OVAM. (www.asbestinfo.be)

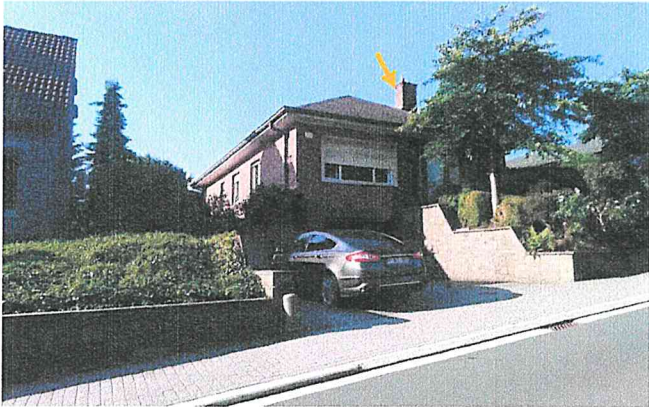
Situeringfoto

Tijdelijke beperking

Reden: Het te onderzoeken materiaal situeert zich hoger dan 3,50 m te rekenen vanaf een veilige ondergrond

Uitleg van de asbestdeskundige: Het rookgaskanaal is niet beoordeeld. Aan de binnenzijde is de kachel aangesloten. Aan de buitenzijde is het hoger dan 3,5 meter om de schoorsteen te inspecteren. Het is niet zichtbaar of er een asbestverdacht rookgaskanaal aanwezig is in de schoorsteen. Conform ons inspectieprotocol mogen wij een beperking inroepen voor hoogtes hoger dan 3,5 m. Indien men dit wil laten onderzoeken, dient er een nieuwe afspraak gemaakt te worden en moet er een hoogtewerker voorzien worden, evenals iemand die bevoegd is om deze te bedienen en eventueel een techniek die de al dan niet aanwezige schouwhoed kan afnemen en weer terugplaatsen.

(Asbest)materiaal	Rookgaskanaal
Karakterisatie	Asbest (verdacht)
Primaire drager	HVAC infrastructuur en uitrusting

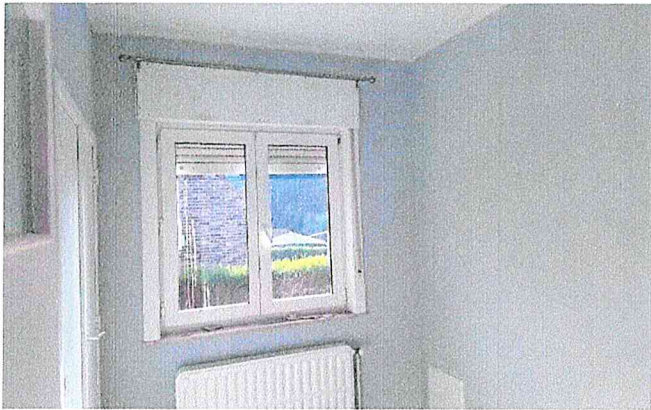
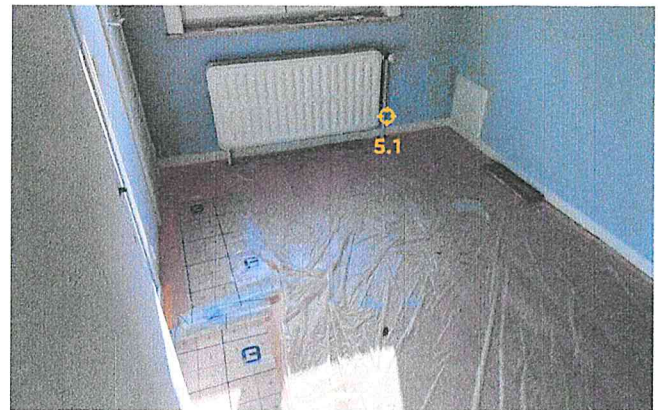
Fiche 5: Pleisterwerk wand

Geen asbest

#	Type	Referentie	Resultaat
5.1	Mengmonster	MM01	Geen asbest

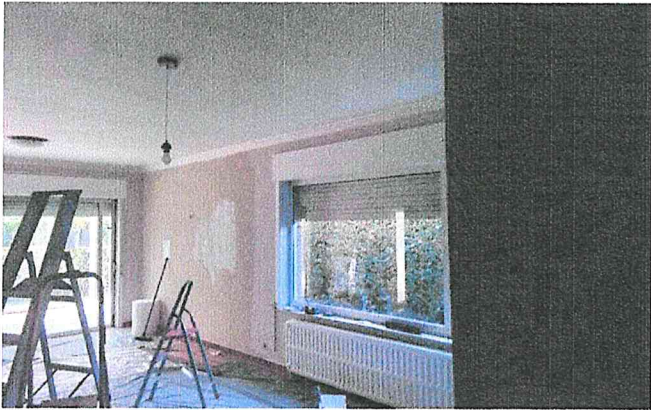
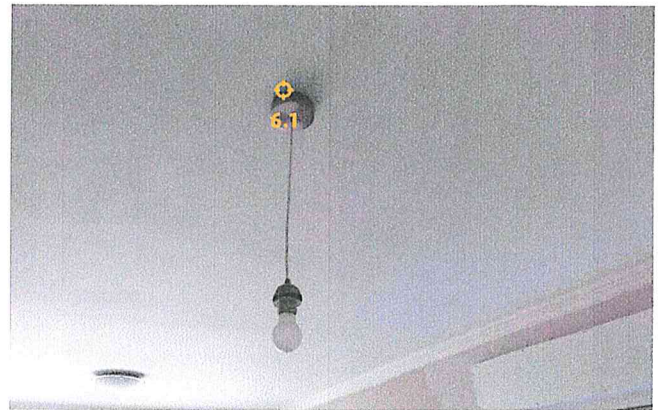
Fiche 6: Pleisterwerk plafond

Geen asbest

#	Type	Referentie	Resultaat
6.1	Mengmonster	MM02	Geen asbest
