# Asbestinventarisatetest

Steenweg op Merchtem 46/1B, 1780 Wemmel

Attestnummer : 20240214-000352.000

**Niet-asbestveilig**

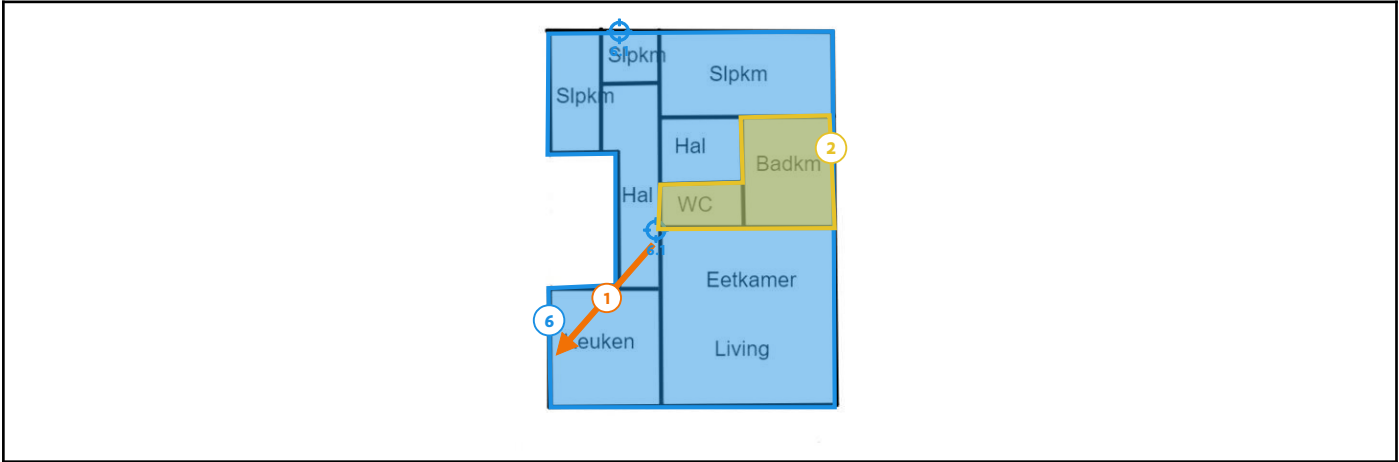
# Plan 1.1: Appartement plan

| Beschrijving | Type | Actie |
|---|---|---|
| 1. Anti-dreunplaatje spoelbak | Asbestmateriaal | Verwijderen |
| 2. Platen plafond badkamer + toilet | Asbestmateriaal | Zorgvuldig beheren |
| 6. Pleisterwerk muren | Geen asbest | - |

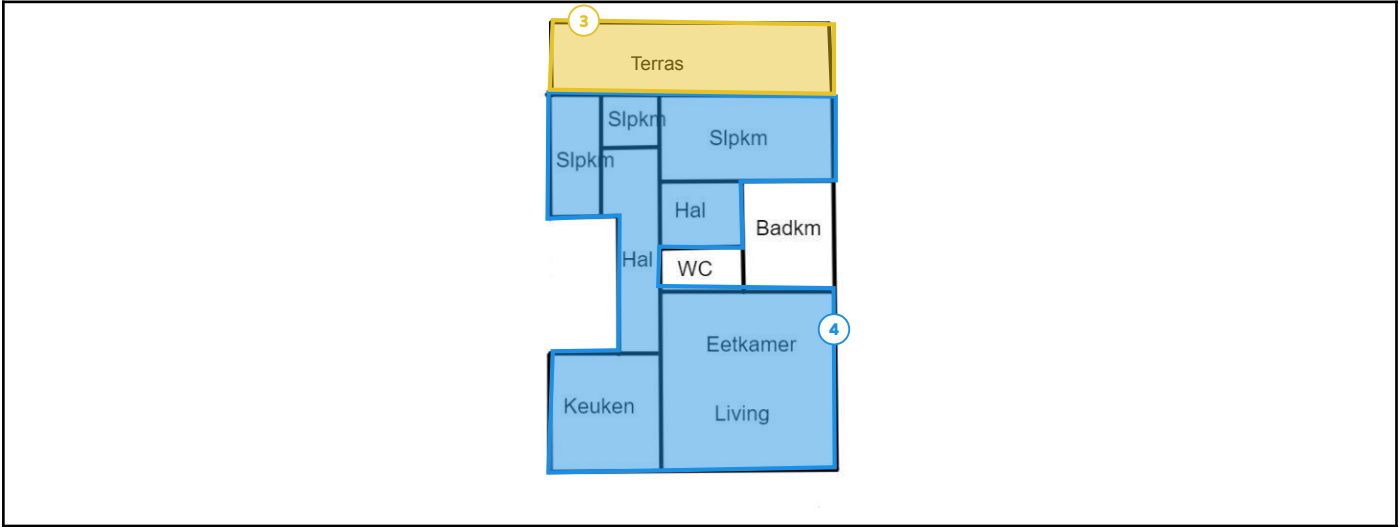
# Plan 1.2: Appartement plan bis

| Beschrijving | Type | Actie |
|---|---|---|
| 3. Roofing terras | Asbestmateriaal | Zorgvuldig beheren |
| 4. Pleisterwerk plafond | Geen asbest | - |

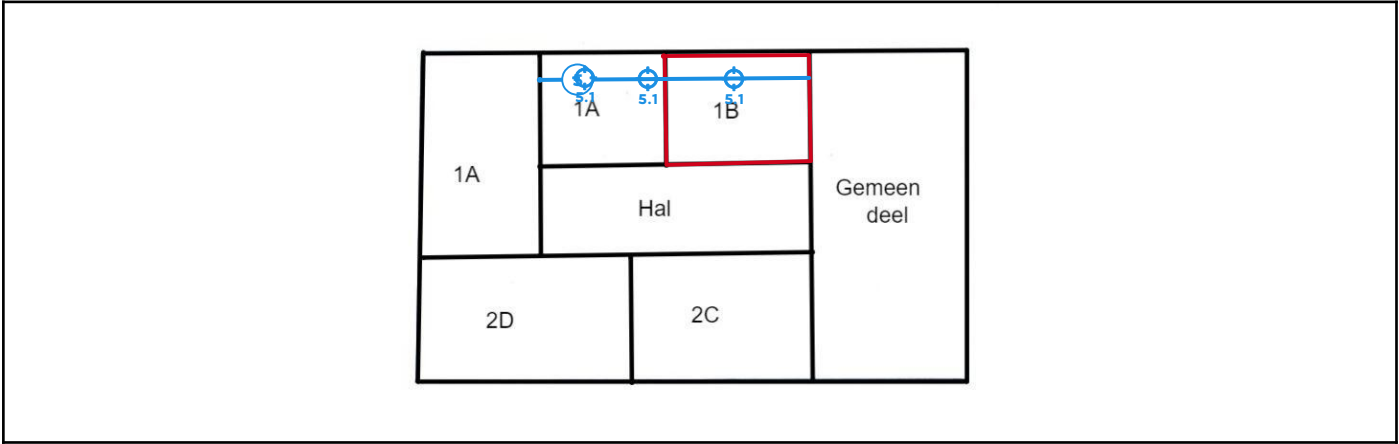
### Plan 1.3: Berging plan

| Beschrijving | Type | Actie |
|---|---|---|
| 5. Thermische isolatie | Geen asbest | - |

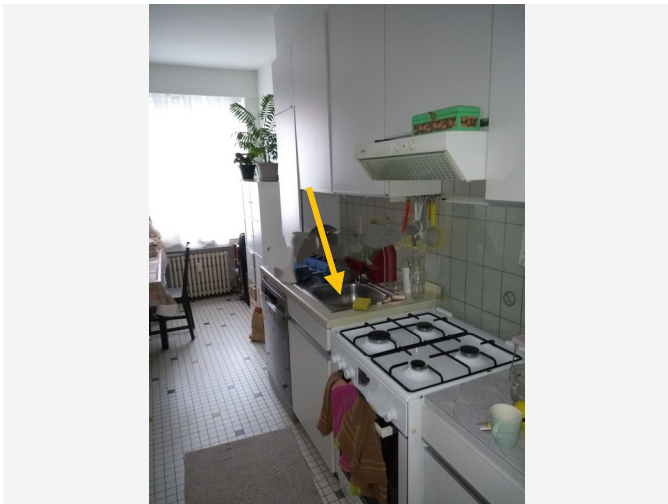
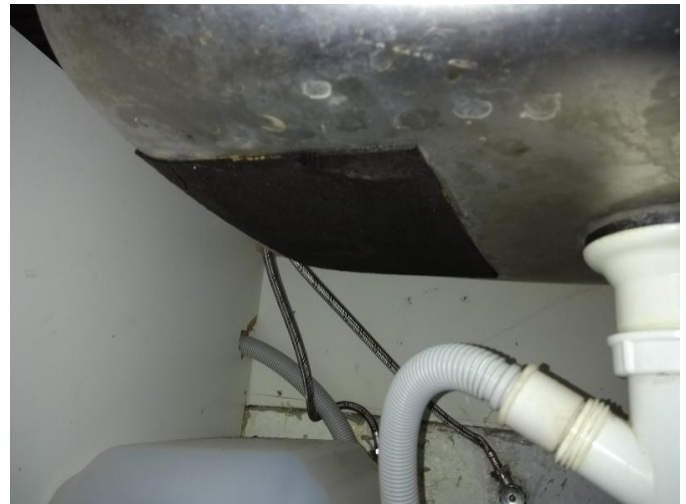
Het asbestmateriaal valt onder de mijlpaal van 2034.

| Eindbeoordeling materiaalarisico | Verhoogd materiaalarisico en/of verhoogde kans op vezelvrijgave |

| Asbestsoort (vezeltype) | Crocidoliet aanwezig |
| Toestand van het materiaal | Licht beschadigd, licht verweerd. Intact materiaal type Pical – asbestboard of categorie III 'gebondenheid' |

| Beschrijving | Anti-dreunplaatje spoelbak |
| Asbestmateriaal | Bitumen |

Verwijderen

- Zorg voor een veilig beheer. Vermijd het beschadigen van het asbestmateriaal. Controleer de toestand jaarlijks op wijzigingen.
- Scherm in afwachting van verwijdering het asbestmateriaal af van luchtstromingen en verstoring: bijvoorbeeld door het te verpakken, te fixeren, af te dekken, signalisatie - afbakening aan te brengen, ...

- Eenvoudige handelingen: mag via doe-het-zelf of door werknemer(s) met opleidingsattest eenvoudige handelingen  
Hechtgebonden toepassing die mag verwijderd worden via doe-het-zelf of een vakman.

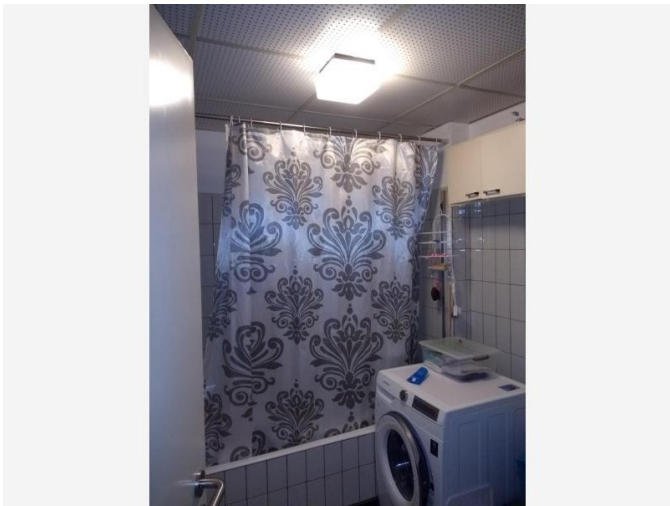
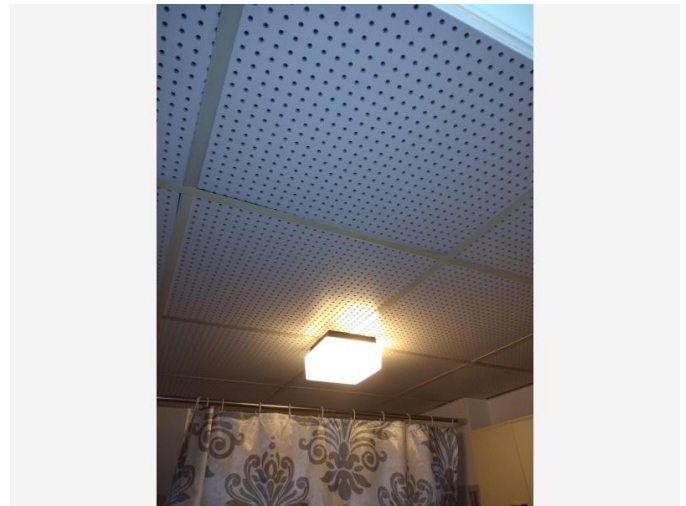
Het asbestmateriaal valt onder de mijlpaal van 2040.

| Eindbeoordeling materiaalarisico | Laag materiaalarisico en/of verlaagde kans op vezelvrijgave |

| Asbestsoort (vezeltype) | Alleen chrysotiel |
| Toestand van het materiaal | Licht beschadigd, licht verweerd. Intact materiaal type Pical – asbestboard of categorie III 'gebondenheid' |

| Beschrijving | Platen plafond badkamer + toilet |
| Asbestmateriaal | Plaat, paneel, tablet - Type Massal |

| <b>Opmerking</b> | <p>De platen komen in alle appartementen voor in de badkamer en toilet.</p> <p>De platen werden bemonsterd op het gelijkvloers (met huisnummer 48) en positief bevonden op chrysotiel.</p> <p>Monstercode is STE48-PL PL</p> |

Zorgvuldig beheren

- Zorg voor een veilig beheer. Vermijd het beschadigen van het asbestmateriaal. Controleer de toestand jaarlijks op wijzigingen.
- Scherm in afwachting van verwijdering het asbestmateriaal af van luchtstromingen en verstoring: bijvoorbeeld door het te verpakken, te fixeren, af te dekken, signalisatie - afbakening aan te brengen, ...

- Eenvoudige handelingen: mag via doe-het-zelf of door werknemer(s) met opleidingsattest eenvoudige handelingen  
Hechtgebonden toepassing mag via doe-het-zelf verwijderd worden of door een vakman.  
Scherm in afwachting de beschadigingen af.

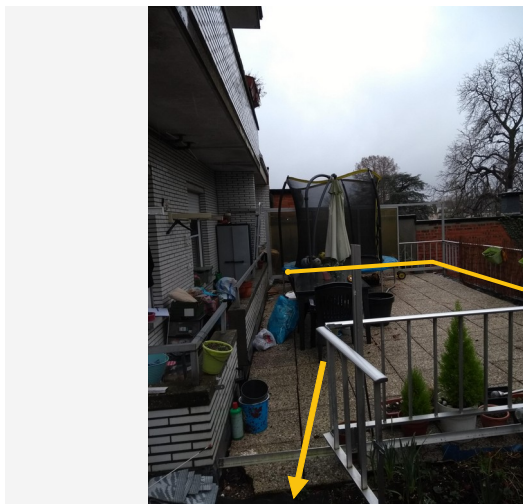
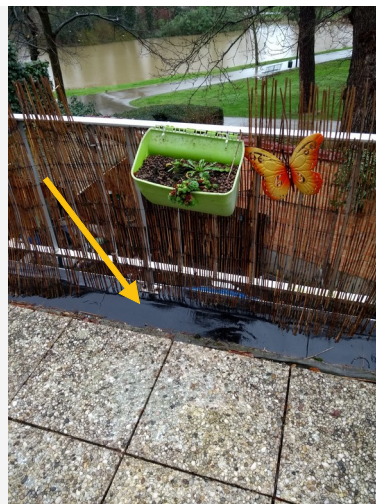
Het asbestmateriaal valt onder de mijlpaal van 2040.

| Eindbeoordeling materiaalarisico | Laag materiaalarisico en/of verlaagde kans op vezelvrijgave |

| Asbestsoort (vezeltype) | Alleen chrysotiel |
| Toestand van het materiaal | Licht beschadigd, licht verweerd. Intact materiaal type Pical – asbestboard of categorie III 'gebondenheid' |

| Beschrijving | Roofing terras |
| Asbestmateriaal | Dak- en gevelbekleding - Roofing |

Zorgvuldig beheren

- Zorg voor een veilig beheer. Vermijd het beschadigen van het asbestmateriaal. Controleer de toestand jaarlijks op wijzigingen.

- Eenvoudige handelingen: mag via doe-het-zelf of door werknemer(s) met opleidingsattest eenvoudige handelingen  
Hechtgebonden toepassing in buitenlucht mag verwijderd worden via doe-het-zelf of door een vakman.

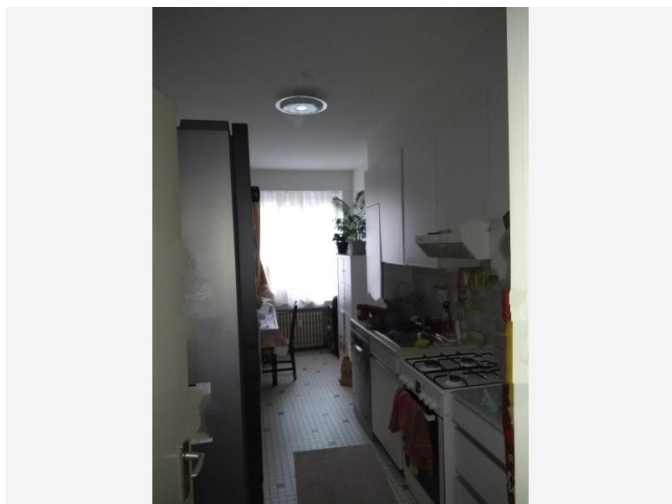
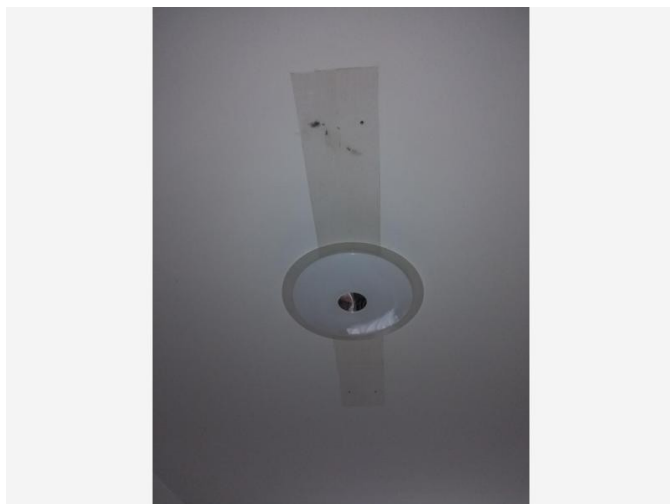
## Fiche 4: Pleisterwerk plafond

Geen asbest

| Opmerking | Alle plafonds in de woning zijn valse plafonds. |

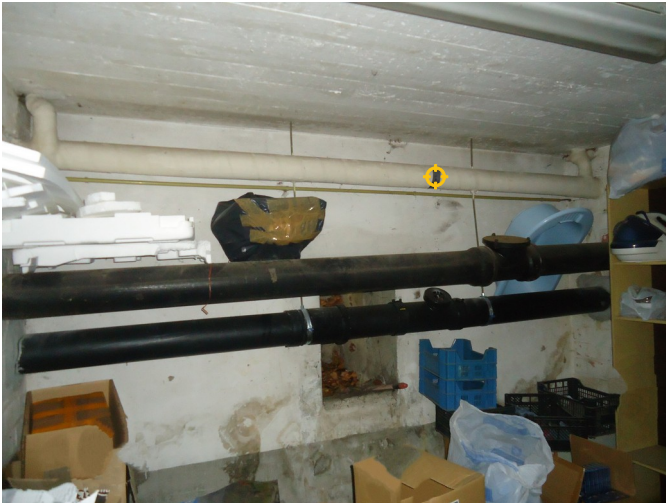
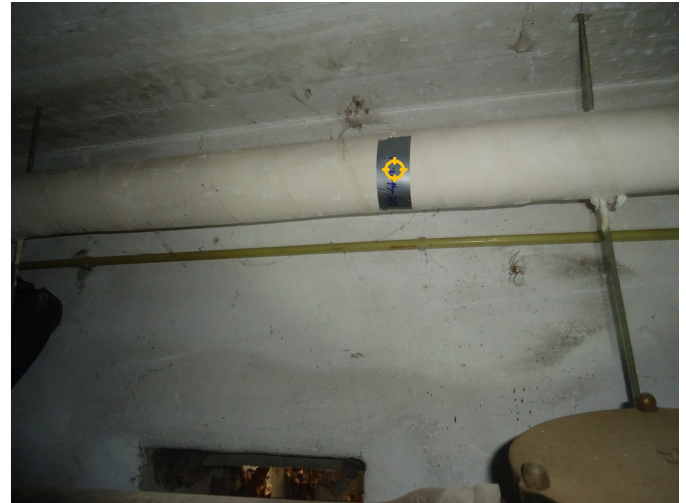
## Fiche 5: Thermische isolatie

Geen asbest

| # | Type | Referentie | Resultaat |
|---|---|---|---|
| 5.1 | Mengmonster | STE46-48 TI | Geen asbest |

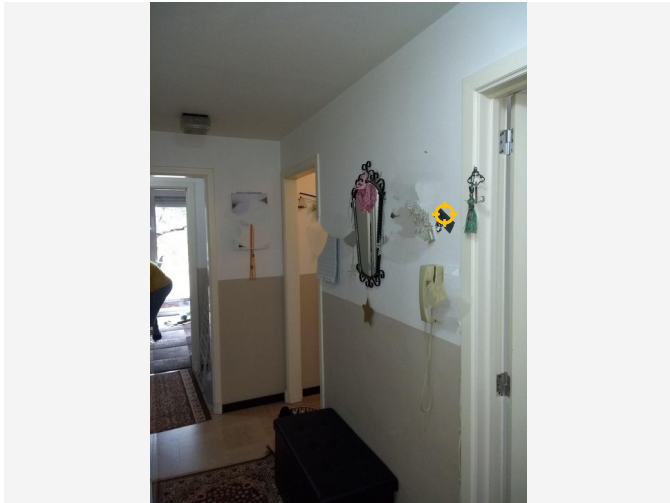
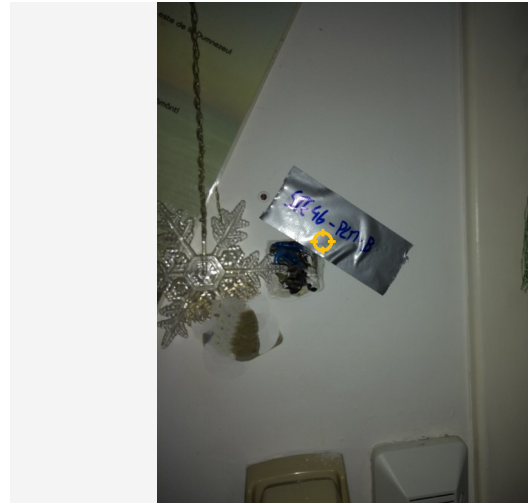
## Fiche 6: Pleisterwerk muren

Geen asbest

| # | Type | Referentie | Resultaat |
|---|---|---|---|
| 6.1 | Mengmonster | STE46-PLM-B | Geen asbest |

| Opmerking | Vele muren in het appartement zijn uit beton. |
