# Asbestinventarisatetest

Steenweg op Merchtem 46/1A, 1780 Wemmel

Attestnummer : 20240214-000348.000

Uitgegeven op : 14.02.2024

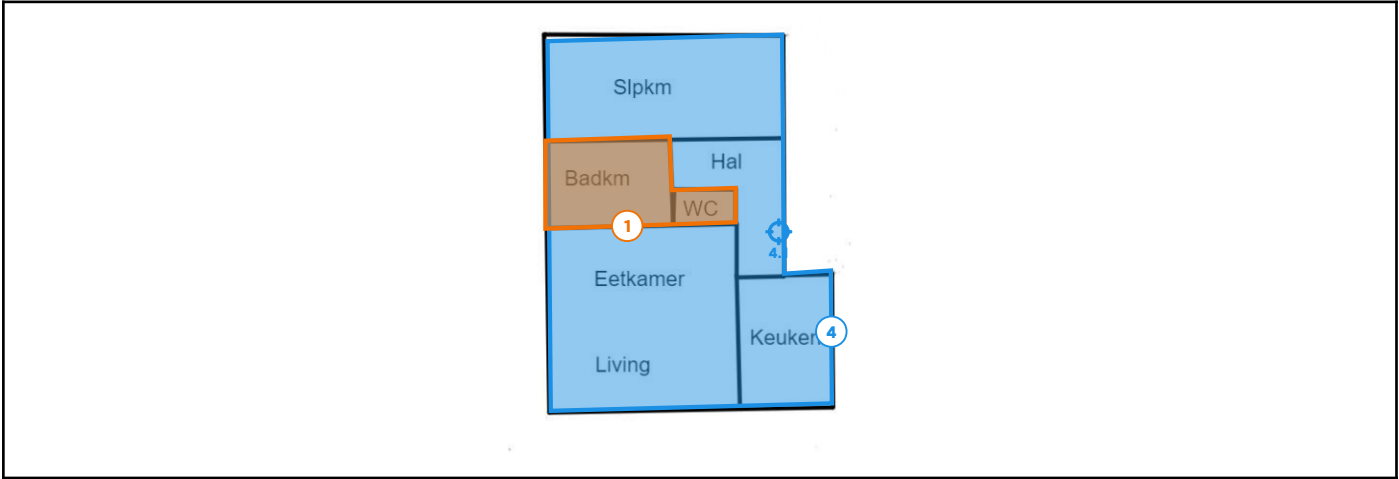
# Plan 1.1: Appartement plan

| Beschrijving | Type | Actie |
|---|---|---|
| 1. Platen plafond badkamer + toilet | Asbestmateriaal | Verwijderen |

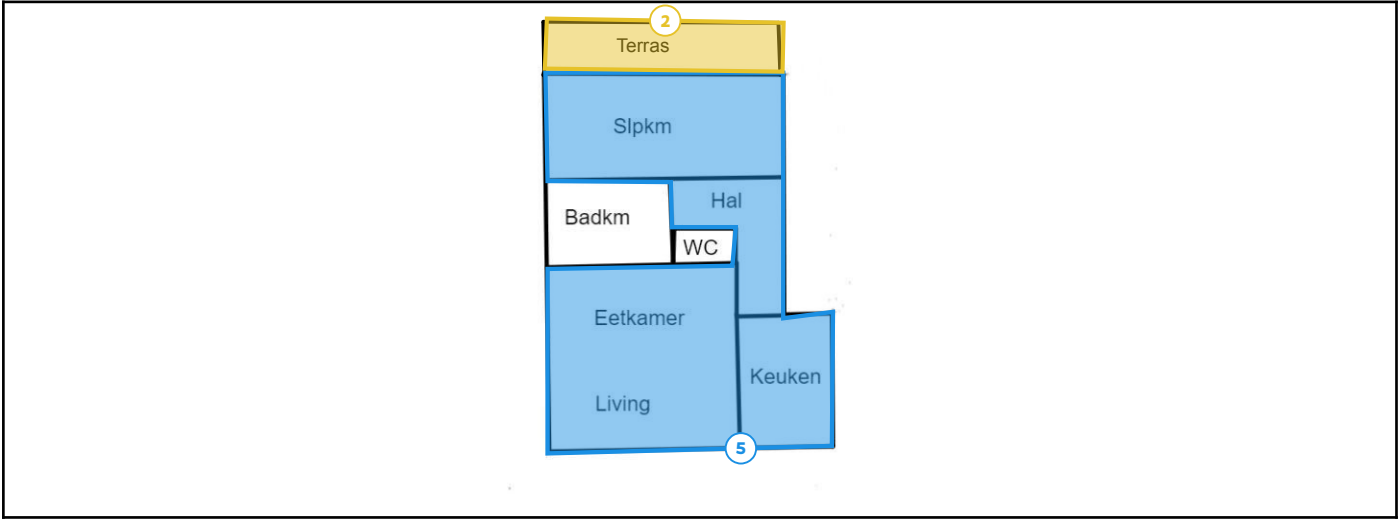
## Plan 1.2: Appartement plan bis

| Beschrijving | Type | Actie |
|---|---|---|
| 2. Roofing terras | Asbestmateriaal | Zorgvuldig beheren |

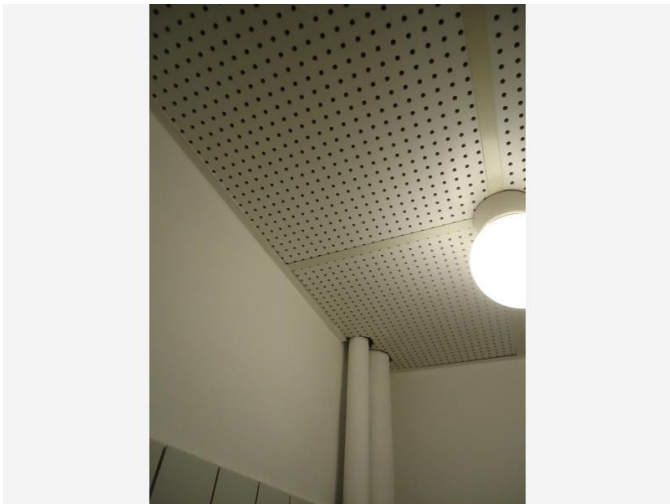
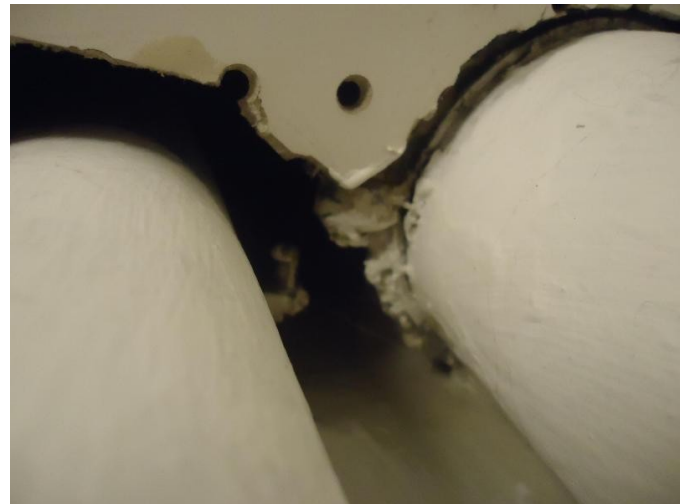
| Eindbeoordeling materiaalrisico | Verhoogd materiaalrisico en/of verhoogde kans op vezelvrijgave |

| Toestand van het materiaal | Matig beschadigd, matig verweerd |

| Beschrijving | Platen plafond badkamer + toilet |

| <b>Opmerking</b> | <p>De platen komen in alle appartementen voor in de badkamer en toilet.</p> <p>De platen werden bemonsterd op het gelijkvloers (met huisnummer 48) en positief bevonden op chrysotiel.</p> <p>Monstercode is STE48-PL PL</p> |

Verwijderen

- Zorg voor een veilig beheer. Vermijd het beschadigen van het asbestmateriaal. Controleer de toestand jaarlijks op wijzigingen.
- Scherm in afwachting van verwijdering het asbestmateriaal af van luchtstromingen en verstoring: bijvoorbeeld door het te verpakken, te fixeren, af te dekken, signalisatie - afbakening aan te brengen, ...
- Zorg voor een veilig beheer en verwijder dit asbestmateriaal wanneer het bij werken eenvoudig bereikbaar wordt. Controleer de toestand jaarlijks op wijzigingen.

- Eenvoudige handelingen: mag via doe-het-zelf of door werknemer(s) met opleidingsattest eenvoudige handelingen  
Hechtgebonden toepassing mag verwijderd worden via doe-het-zelf of een vakman.  
Fixeer de beschadigingen in afwachting van verwijdering.

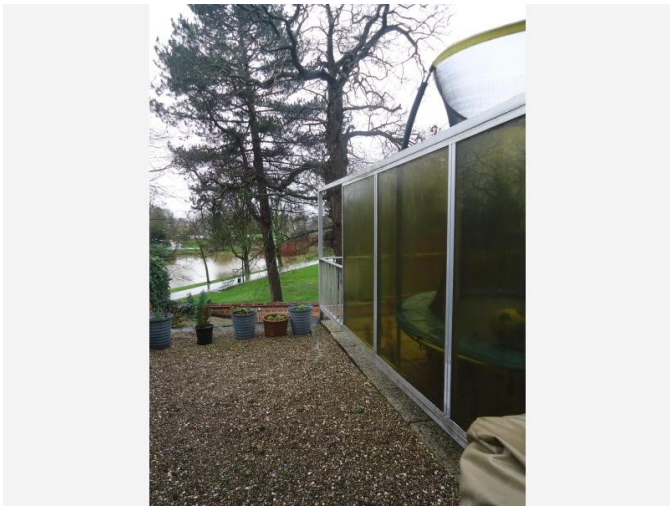
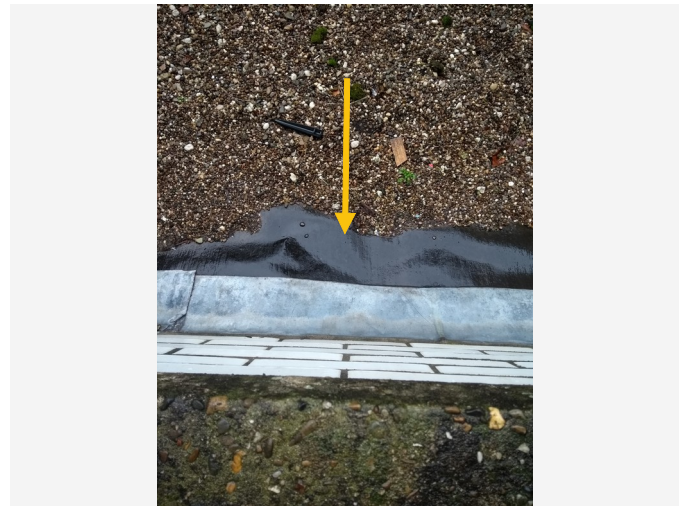
| Eindbeoordeling materiaalarisico | Laag materiaalarisico en/of verlaagde kans op vezelvrijgave |

| Toestand van het materiaal | Licht beschadigd, licht verweerd. Intact materiaal type Pical – asbestboard of categorie III 'gebondenheid' |

| Beschrijving | Roofing terras |

| Opmerking | De roofing is bedekt door kiezelstenen. |

Zorgvuldig beheren

- Zorg voor een veilig beheer. Vermijd het beschadigen van het asbestmateriaal. Controleer de toestand jaarlijks op wijzigingen.

- Eenvoudige handelingen: mag via doe-het-zelf of door werknemer(s) met opleidingsattest eenvoudige handelingen  
Hechtgebonden toepassing in buitenlucht mag verwijderd worden via doe-het-zelf of door een vakman.

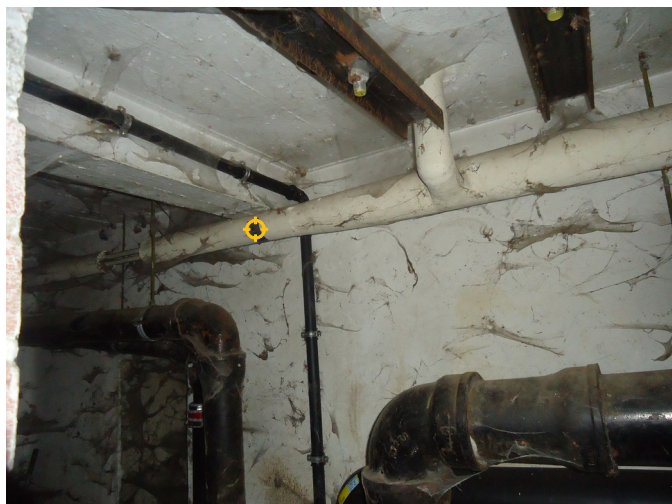
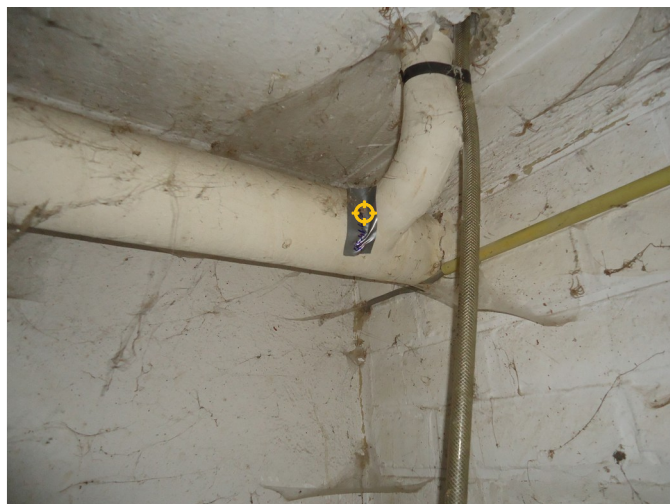
## Fiche 3: Thermische isolatie

Geen asbest

| # | Type | Referentie | Resultaat |
|---|---|---|---|
| 3.1 | Mengmonster | STE46-48 TI | Geen asbest |

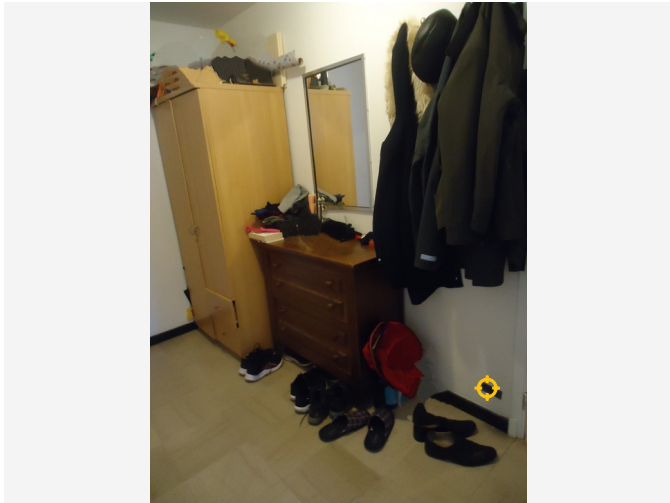
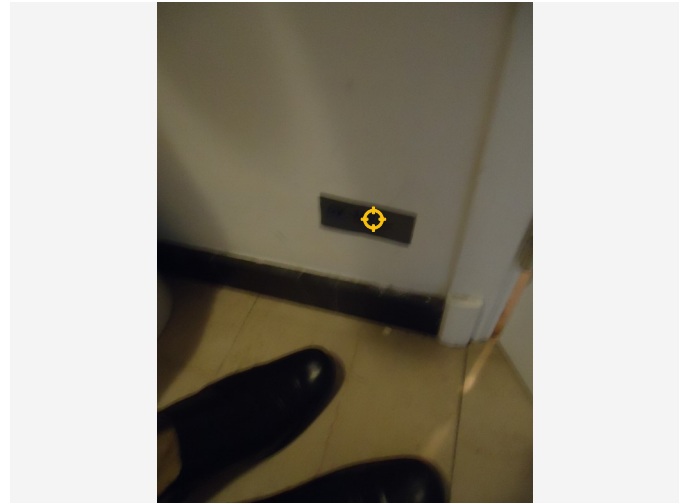
## Fiche 4: Pleisterwerk muren

Geen asbest

| # | Type | Referentie | Resultaat |
|---|---|---|---|
| 4.1 | Mengmonster | STE46-PLM-A | Geen asbest |

| Opmerking | Vele muren bevatten geen pleisterwerk omdat ze uit beton zijn. |

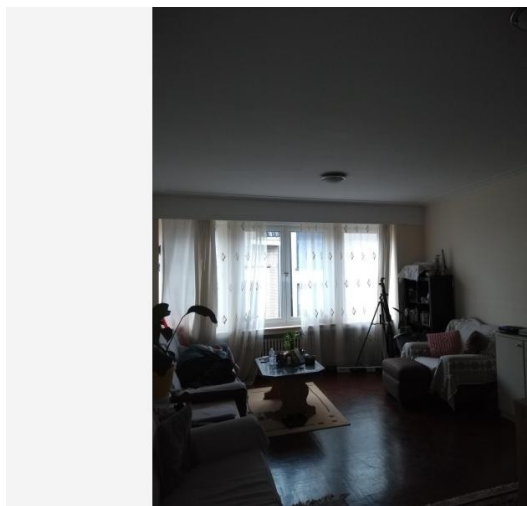
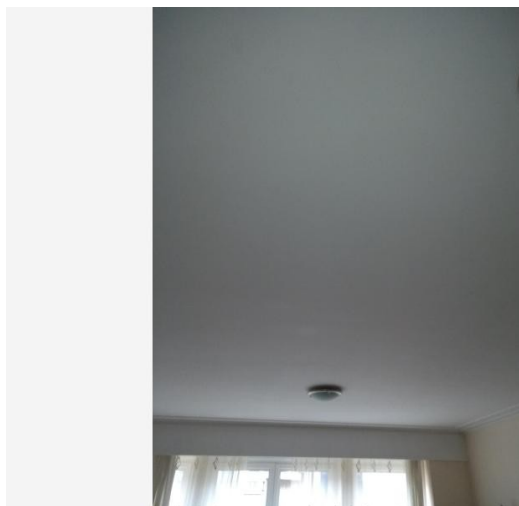
## Fiche 5: Pleisterwerk plafond

Geen asbest

| Opmerking | De plafonds in het appartement zijn allemaal valse plafonds. |
