# Asbestinventarisatetest

Grote Baan 132, 1650 Beersel

Attestnummer : 20251003-000187.000

Uitgegeven op : 03.10.2025

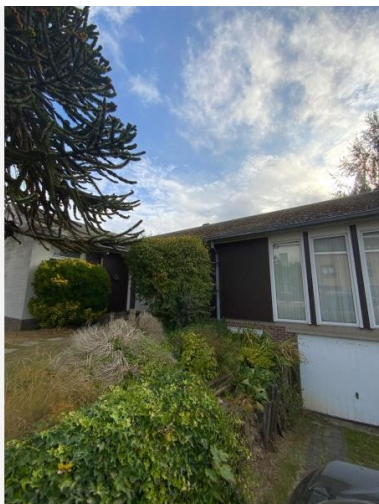
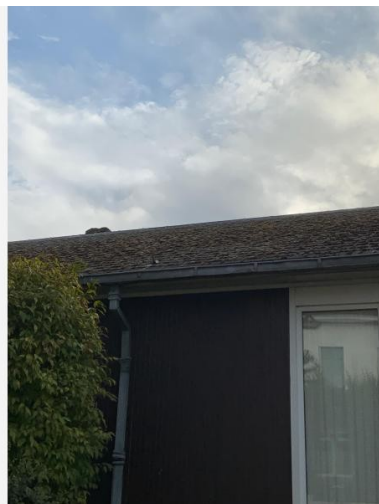
Het asbestmateriaal valt onder de mijlpaal van 2034.

| Eindbeoordeling materiaalrisico | Laag materiaalrisico en/of verlaagde kans op vezelvrijgave |

| Gebondenheid | Categorie 1: hechtgebonden in oorsprong |
| Asbestsoort (vezeltype) | Crocidoliet aanwezig |
| Asbestconcentratie | Laag (< 50%) |
| Afschermingsgraad van het gehele materiaal | Geheel of deels vrij aan de buitenlucht |
| Toestand van het materiaal | Licht beschadigd, licht verweerd. Intact calciumsilicaatmateriaal of categorie III 'gebondenheid' |

| Beschrijving | Dak bestaande uit leien |
| Asbestmateriaal | Dak- en gevelbekleding - Lei, shingle |

Verwijderen

- Verwijder dit asbestmateriaal zo snel mogelijk. Volg de toestand goed op.
- Hemelwater dat afspoelt van asbestcement daken of gevels kan asbestdeeltjes bevatten. Gebruik het enkel voor gesloten circuits (bv. spoelen toiletten). Reinig na het vervangen van het dak of de gevel de dakgoten en regenwaterput of -ton om asbesthoudend sediment of slib te verwijderen

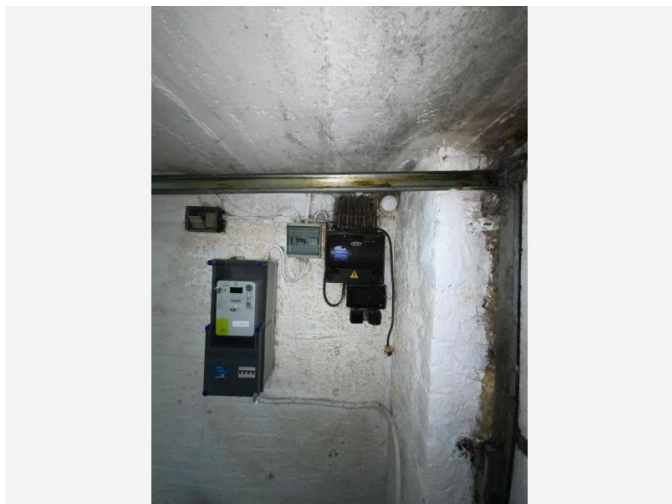
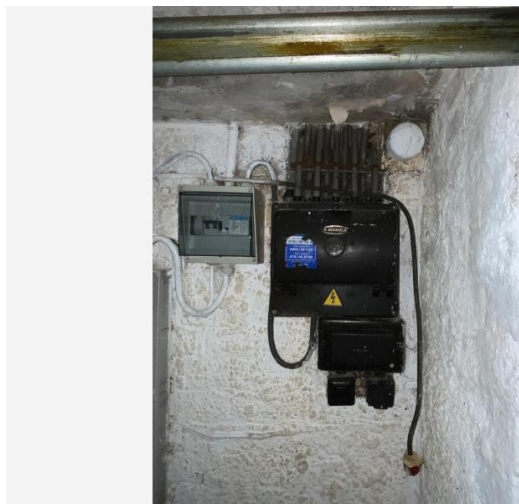
Het asbestmateriaal valt onder de mijlpaal van 2040.

| Eindbeoordeling materiaalarisico | Laag materiaalarisico en/of verlaagde kans op vezelvrijgave |

| Asbestsoort (vezeltype) | Crocidoliet aanwezig |
| Toestand van het materiaal | Onbeschadigd, niet verweerd |

| Beschrijving | Bakeliet schakelkast |
| Asbestmateriaal | Plaat, paneel, tablet - Type Bakeliet |

Zorgvuldig beheren

- Zorg voor een veilig beheer. Vermijd het beschadigen van het asbestmateriaal. Controleer de toestand jaarlijks op wijzigingen.
- Voer bijkomende staalname(s) uit.

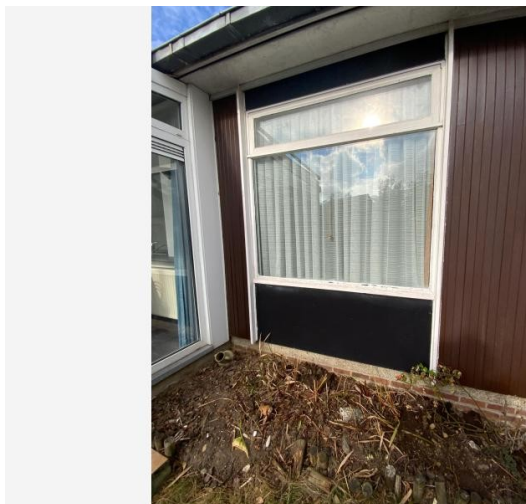
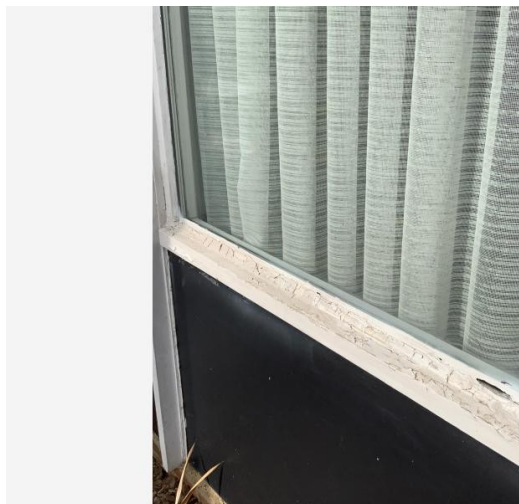
Het asbestmateriaal valt onder de mijlpaal van 2040.

| Eindbeoordeling materiaalrisico | Laag materiaalrisico en/of verlaagde kans op vezelvrijgave |

| Asbestsoort (vezeltype) | Amfibool aanwezig, uitgezonderd crocidoliet |
| Toestand van het materiaal | Licht beschadigd, licht verweerd. Intact calciumsilicaatmateriaal of categorie III 'gebondenheid' |

| Beschrijving | Mastiek |
| Asbestmateriaal | In-situ afwerkingslagen - Pasta, stopverf, voegsel, stopsel, vulsel, mastiek, kitten, ... |

Zorgvuldig beheren

- Zorg voor een veilig beheer. Vermijd het beschadigen van het asbestmateriaal. Controleer de toestand jaarlijks op wijzigingen.

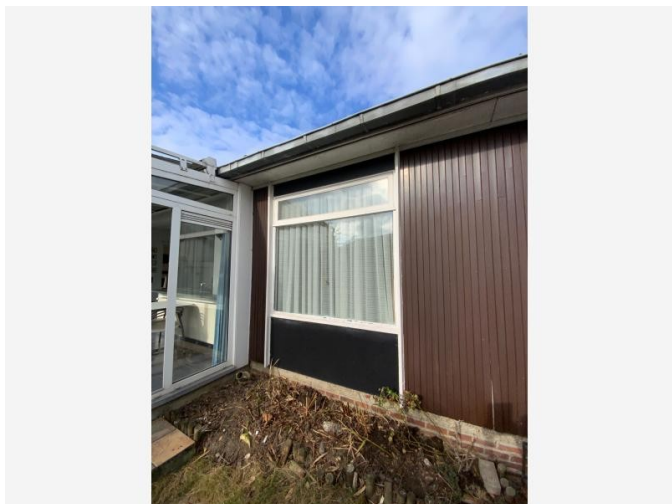
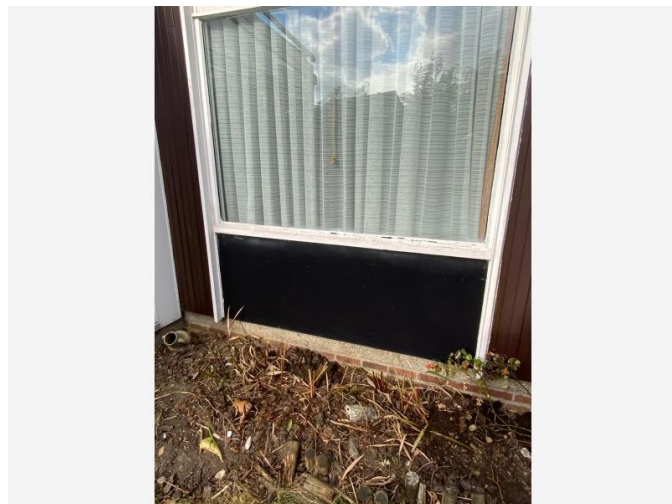
Het asbestmateriaal valt onder de mijlpaal van 2040.

| Eindbeoordeling materiaalarisico | Laag materiaalarisico en/of verlaagde kans op vezelvrijgave |

| Asbestsoort (vezeltype) | Crocidoliet aanwezig |
| Toestand van het materiaal | Onbeschadigd, niet verweerd |

| Beschrijving | Glasal vensterpaneel |
| Asbestmateriaal | Plaat, paneel, tablet - Geëmailleerd, type Glasal |

Zorgvuldig beheren

- Zorg voor een veilig beheer. Vermijd het beschadigen van het asbestmateriaal. Controleer de toestand jaarlijks op wijzigingen.
