# Asbestinventarisatetest

Godetialaan 5, 1702 Dilbeek

Attestnummer : 20251003-000190.000

Uitgegeven op : 03.10.2025

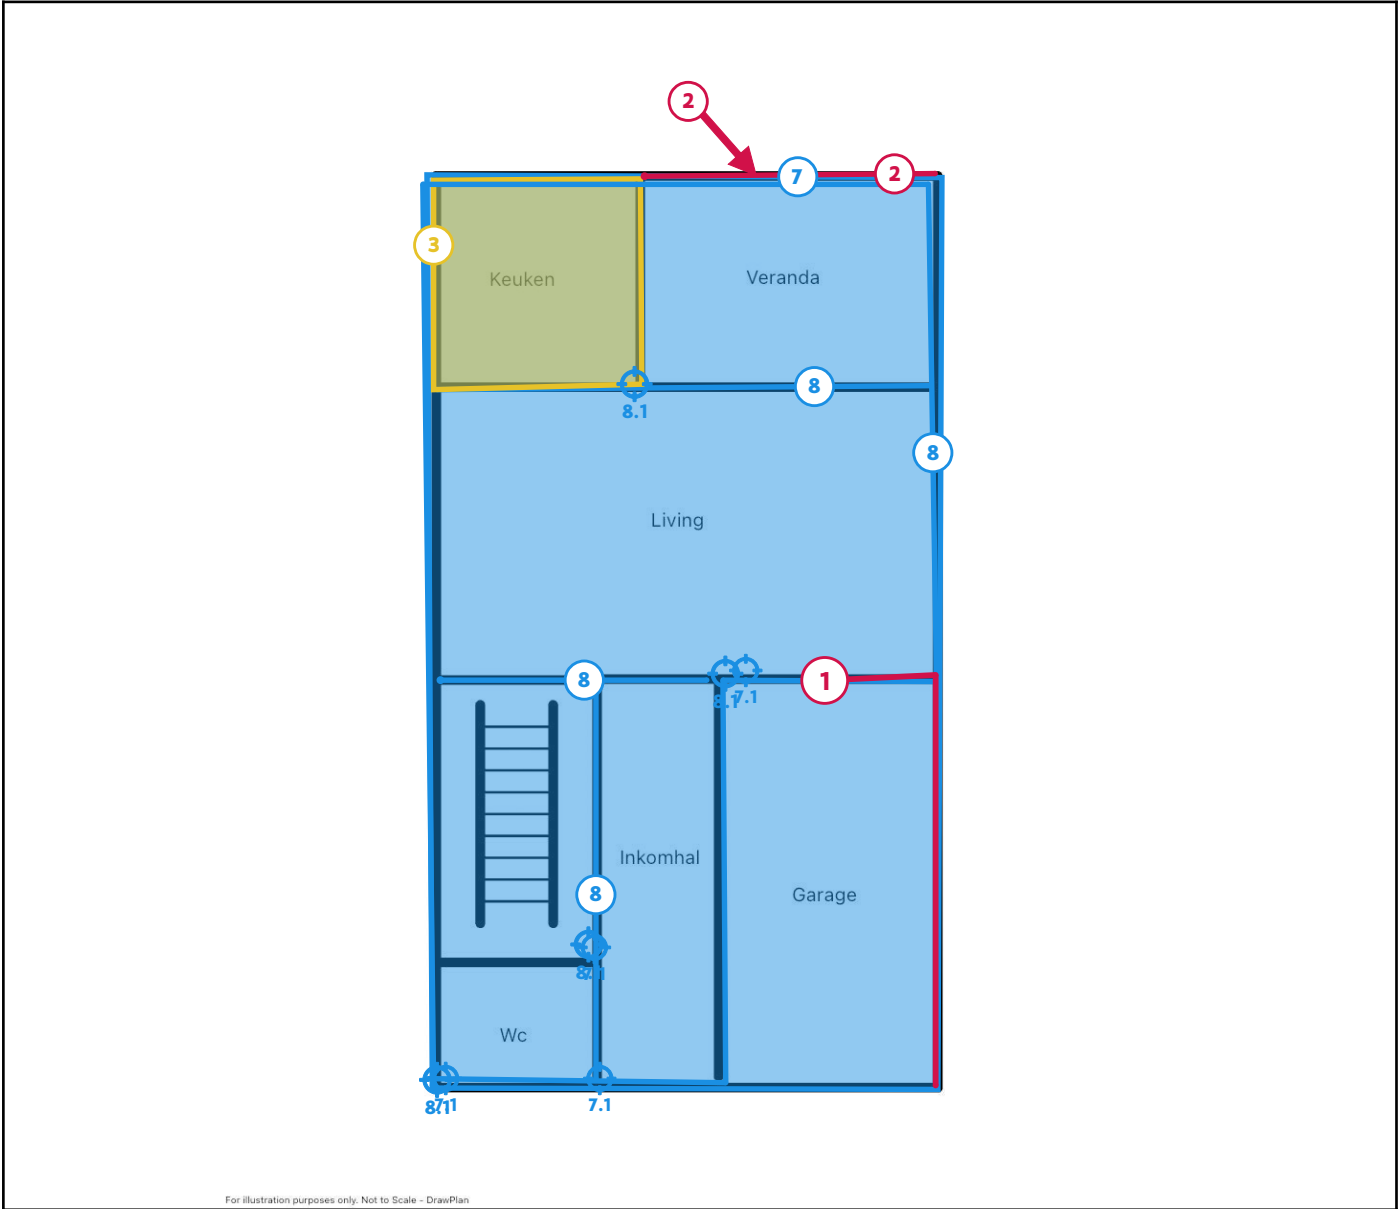
# Plan 1.1: Gelijkvloers

| Beschrijving | Type | Actie |
|---|---|---|
| 1. Leidingisolatie (gips) | Asbestmateriaal | Dringend verwijderen |
| 2. Mastiek | Asbestmateriaal | Dringend verwijderen |
| 3. Glasal paneel | Asbestmateriaal | Zorgvuldig beheren |

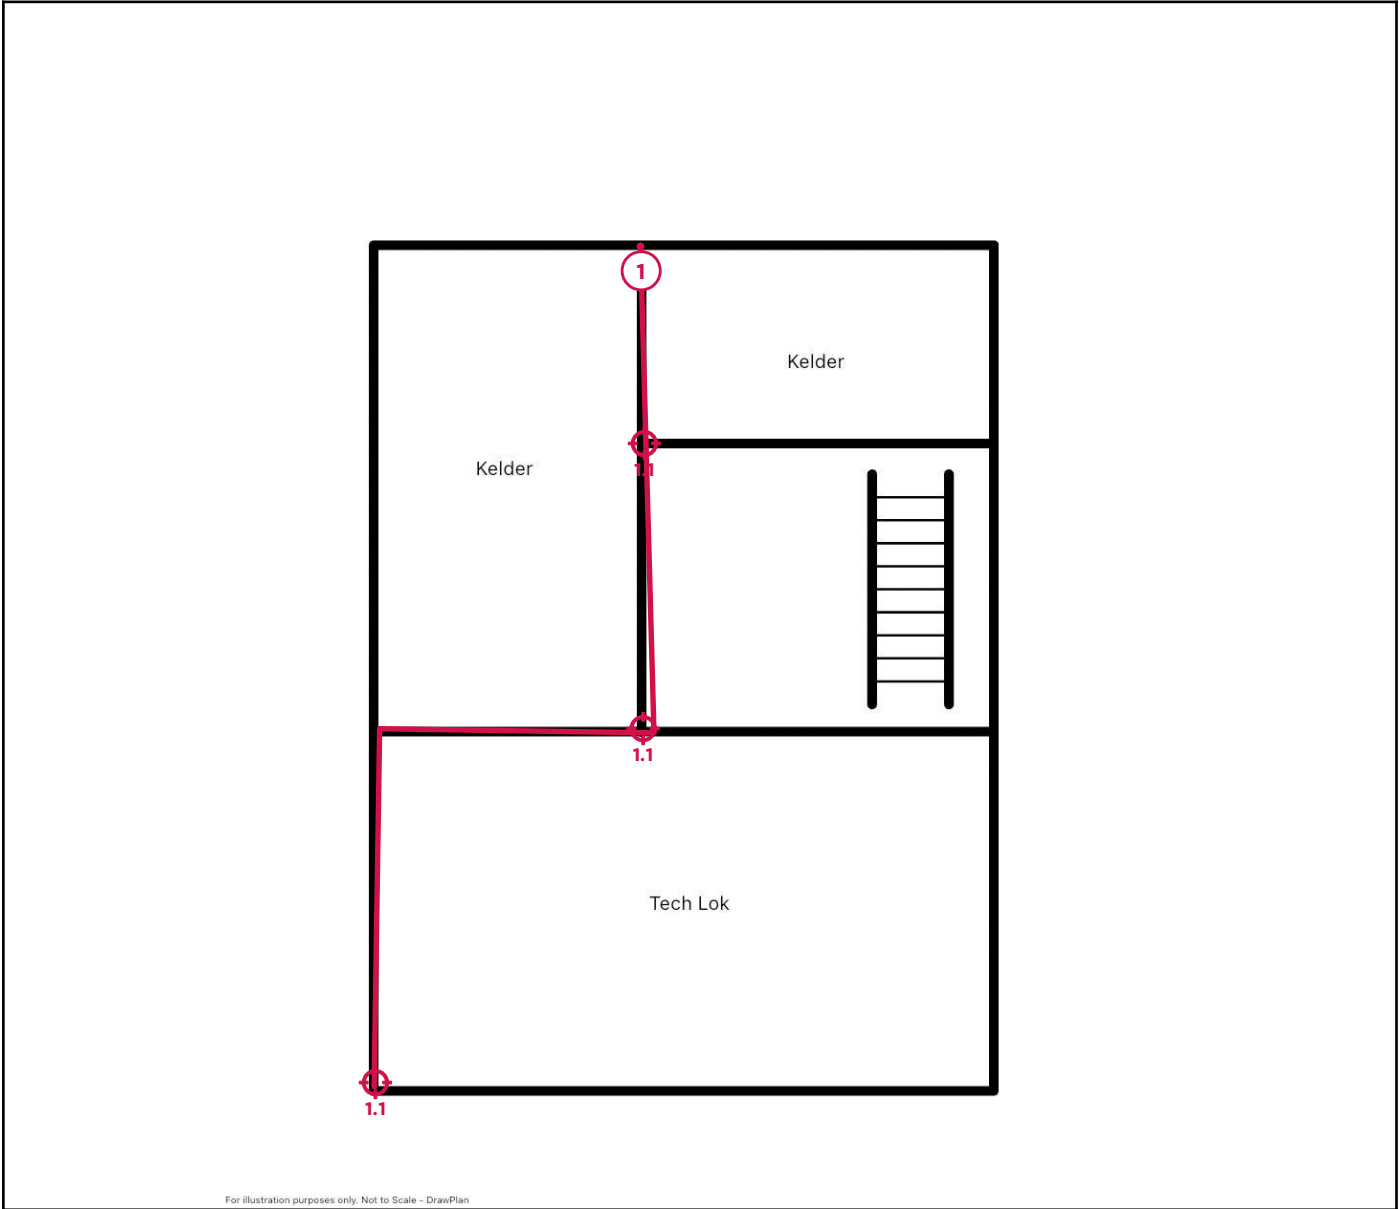
# Plan 1.3: Kelder

| Beschrijving | Type | Actie |
|---|---|---|
| 1. Leidingisolatie (gips) | Asbestmateriaal | Dringend verwijderen |

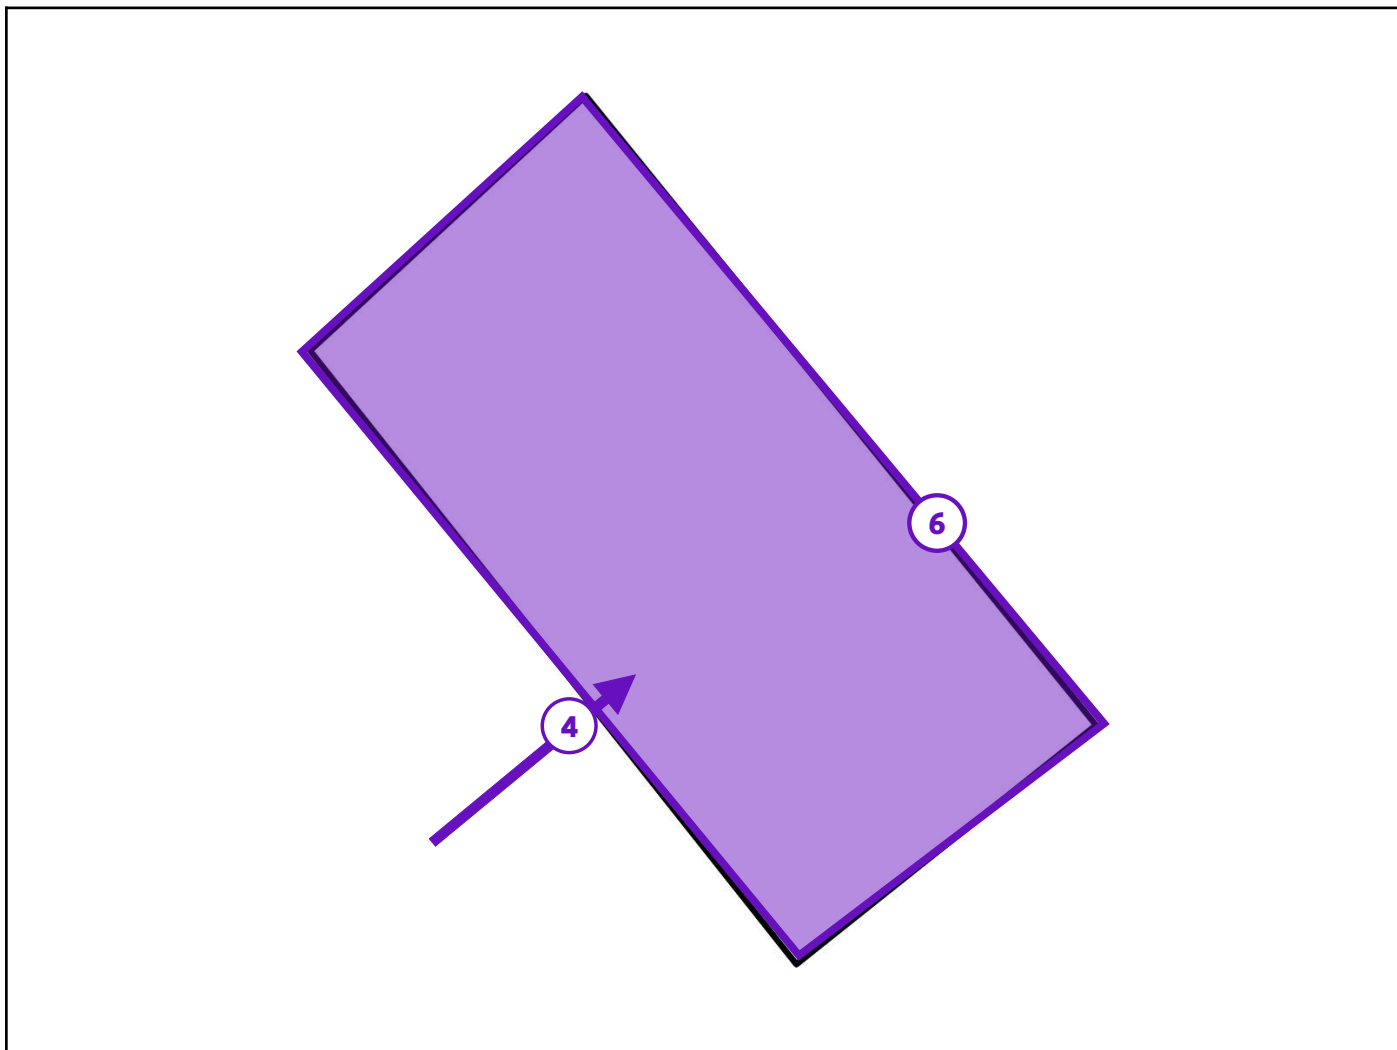
## Plan 1.4: Hoofdgebouw plan

| Beschrijving | Type | Actie |
|---|---|---|
| 4. Schouw | Beperking | - |

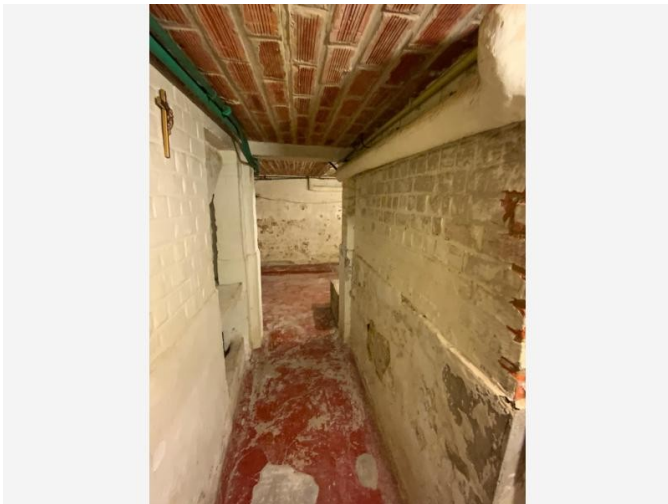
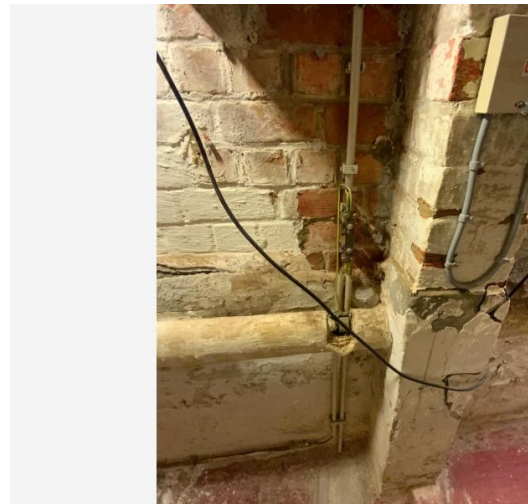
Het asbestmateriaal valt onder de mijlpaal van 2034.

**Dringend verwijderen**

| Eindbeoordeling materiaalrisico | Hoog materiaalrisico en/of hoge kans op vezelvrijgave |

| Gebondenheid | Categorie 2: niet-hechtgebonden met matrix |
| Asbestsoort (vezeltype) | Amfibool aanwezig, uitgezonderd crocidoliet |
| Asbestconcentratie | Hoog ( $\geq 50\%$ ) |
| Afschermingsgraad van het gehele materiaal | Geheel of deels (ook) vrij aan de binnenlucht |
| Toestand van het materiaal | Zwaar beschadigd, zwaar verweerd |

| # | Type | Referentie | Resultaat |
|---|---|---|---|
| 1.1 | Mengmonster | 30925-therm-glor | Amosiet |

| Beschrijving | Leidingisolatie (gips) |

- Zorg voor een veilig beheer. Vermijd het beschadigen van het asbestmateriaal. Controleer de toestand jaarlijks op wijzigingen.
- Sluit de ruimte luchtdicht af en vermijd het betreden van de ruimte.
- Verwijder dit asbestmateriaal zo snel mogelijk. Volg de toestand goed op.

- Hermetische zone (erkend asbestverwijderaar)  
Deze toepassing kan enkel door een erkende asbestverwijderaar via de methodiek van hermetische zone verwijderd worden omdat verwijdering via de methodiek van eenvoudige handelingen en/of couveusezakmethode niet mogelijk is; en er automatisch een verhoogd risico op vrijgave van asbestvezels (max. concentratie 0,01 vezels/cm - CODEX Art. VI.3-54) ontstaat. (Bron: CODEX - Art. VI.3-61.- par 1.)

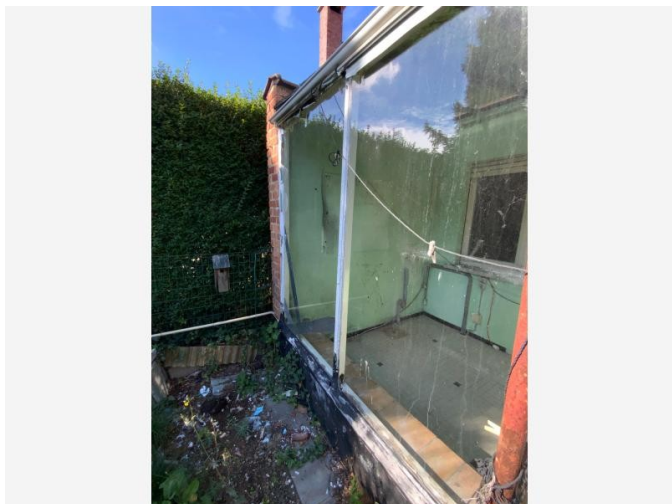
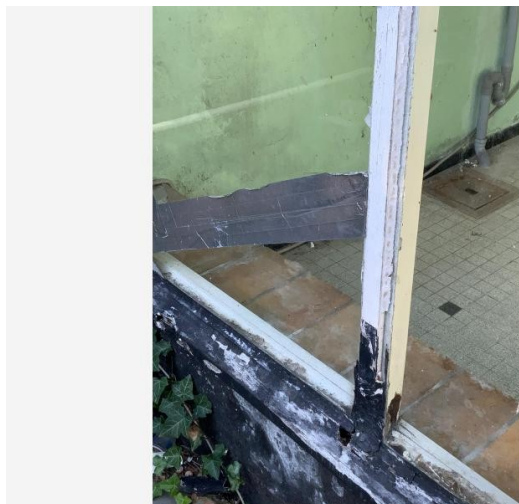
Het asbestmateriaal valt onder de mijlpaal van 2040.

**Dringend verwijderen**

| Eindbeoordeling materiaalrisico | Hoog materiaalrisico en/of hoge kans op vezelvrijgave |

| Gebondenheid | Categorie 1: hechtgebonden in oorsprong |
| Asbestsoort (vezeltype) | Amfibool aanwezig, uitgezonderd crocidoliet |
| Asbestconcentratie | Laag (< 50%) |
| Afschermingsgraad van het gehele materiaal | Geheel of deels vrij aan de buitenlucht |
| Toestand van het materiaal | Zwaar beschadigd, zwaar verweerd |

| Beschrijving | Mastiek |

- Zorg voor een veilig beheer. Vermijd het beschadigen van het asbestmateriaal. Controleer de toestand jaarlijks op wijzigingen.

- Eenvoudige handelingen: mag via doe-het-zelf of door werknemer(s) met opleidingsattest eenvoudige handelingen  
Deze toepassing kan door een aannemer die over een opleidingsattest eenvoudige handelingen beschikt of door een particulier (doe-het-zelf), verwijderd worden indien er geen verhoogd risico op vrijgave van asbestvezels (max. concentratie 0,01 vezels/cm<sup>3</sup> - CODEX Art. VI.3-54) ontstaat en de toepassing voorafgaand wordt gefixeerd/bevochtigd; de individuele elementen zonder machinale werktuigen (boormachine, slijpschijf, hogedrukreiniger,...) en zonder breken of gooien een voor een losgemaakt worden; en ten slotte dubbel en luchtdicht verpakt weggevoerd worden naar een erkend afvalpunt (recyclagepark).

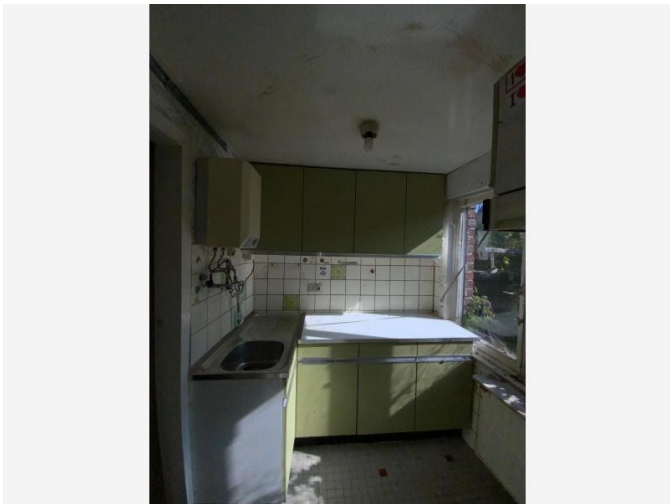
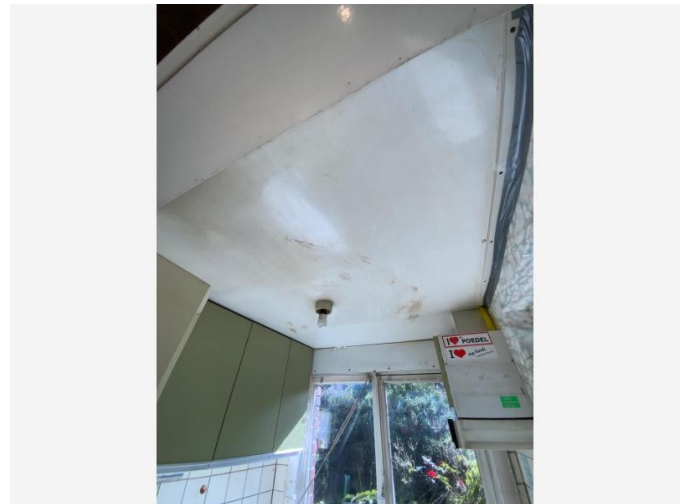
Het asbestmateriaal valt onder de mijlpaal van 2040.

Zorgvuldig beheren

| Eindbeoordeling materiaalarisico | Laag materiaalarisico en/of verlaagde kans op vezelvrijgave |

| Gebondenheid | Categorie 1: hechtgebonden in oorsprong |
| Asbestsoort (vezeltype) | Crocidoliet aanwezig |
| Asbestconcentratie | Laag (< 50%) |
| Afschermingsgraad van het gehele materiaal | Geheel of deels (ook) vrij aan de binnenlucht |
| Toestand van het materiaal | Onbeschadigd, niet verweerd |

| Beschrijving | Glasal paneel |

- Zorg voor een veilig beheer. Vermijd het beschadigen van het asbestmateriaal. Controleer de toestand jaarlijks op wijzigingen.

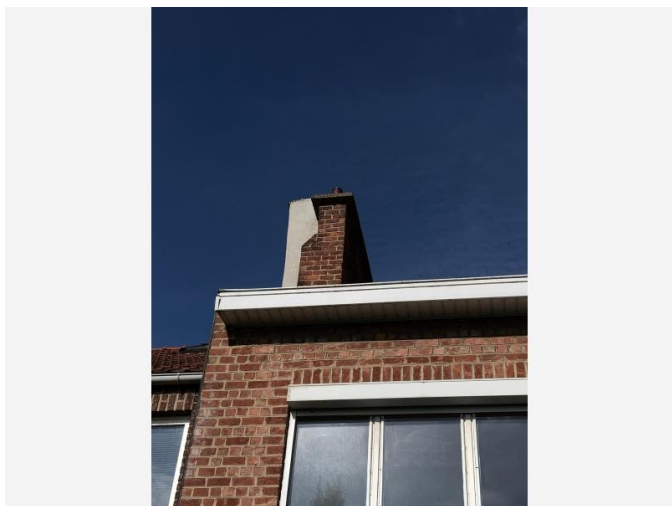
*Situeringfoto*

**Reden:** Het te onderzoeken materiaal situeert zich hoger dan 3,50 m te rekenen vanaf een veilige ondergrond

**Uitleg van de asbestdeskundige:** De schouw bevat binnenin mogelijk een asbestcement rookgaskanaal. Laat dit onderzoeken bij eventuele werken.

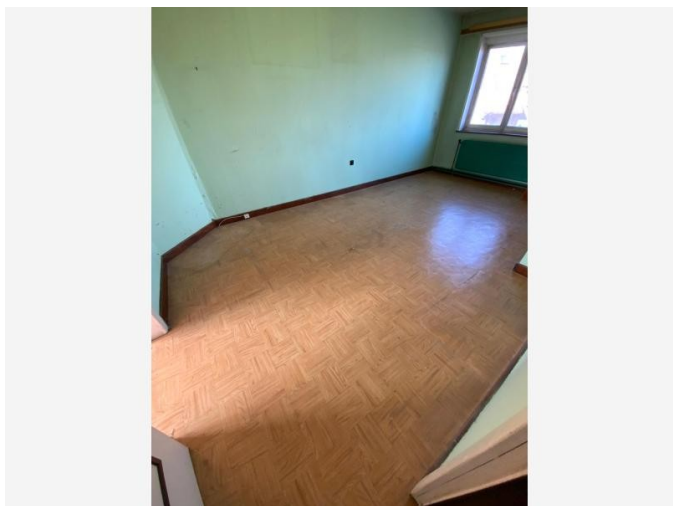
Niet-asbestverdacht vloerzeil

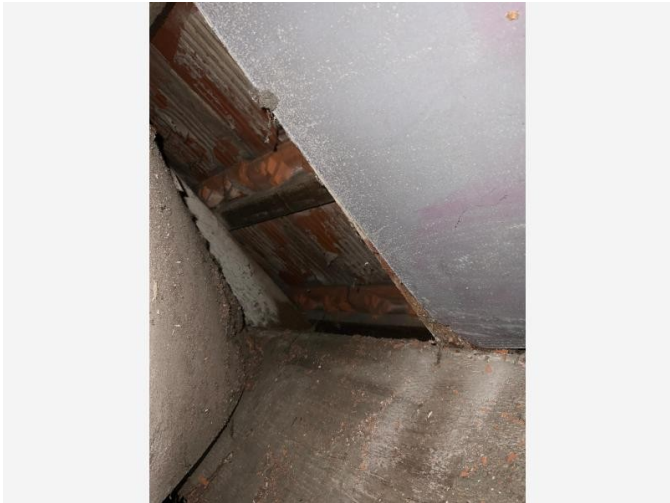
Het onderdak en dak bestaan uit niet asbestverdachte materialen.

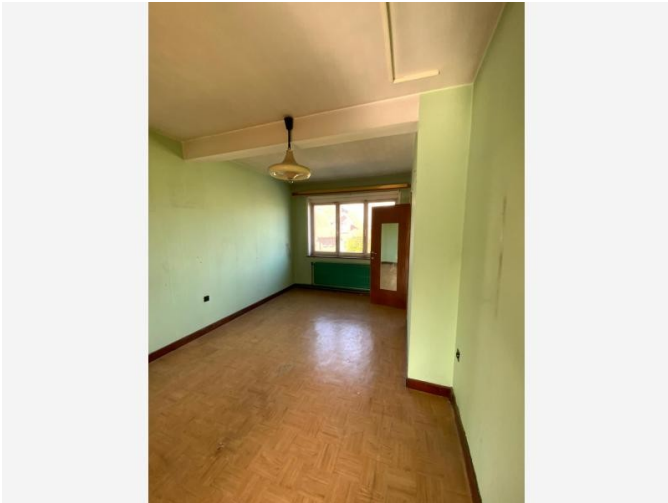
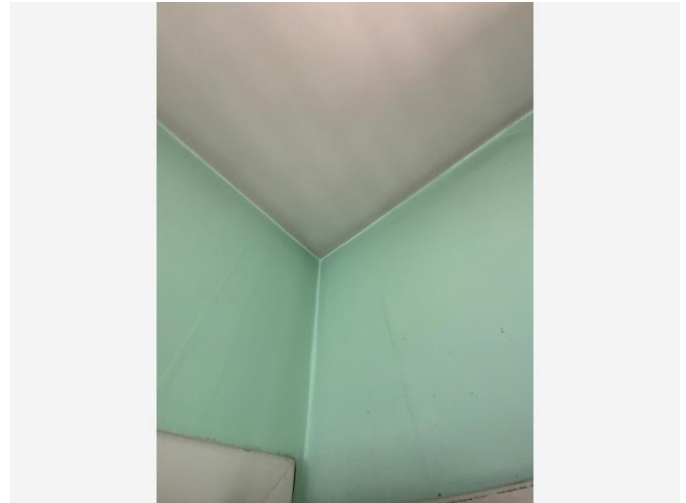
## Fiche 7: Pleisterwerk plafonds

Geen asbest

| # | Type | Referentie | Resultaat |
|---|---|---|---|
| 7.1 | Mengmonster | 30925-pleipla-glor | Geen asbest |

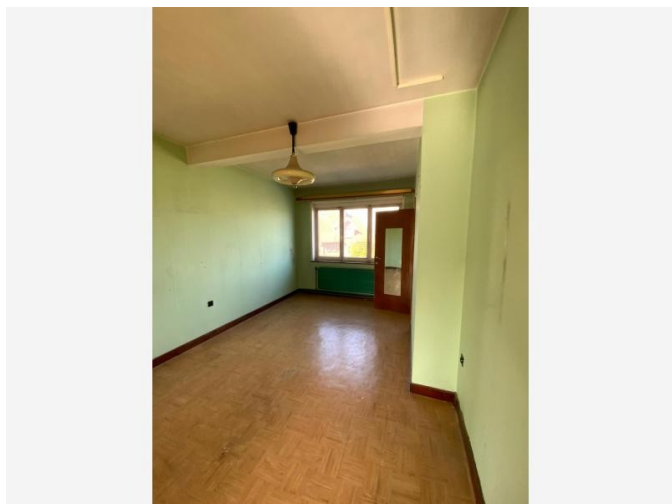
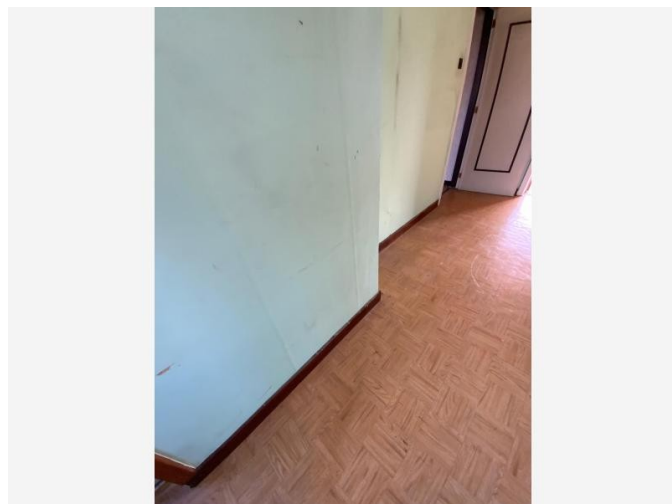
## Fiche 8: Pleisterwerk wanden

Geen asbest

| # | Type | Referentie | Resultaat |
|---|---|---|---|
| 8.1 | Mengmonster | 30925-Plei-glor | Geen asbest |
