# Asbestinventarisatattest

Meerweg 2B, 1601 Sint-Pieters-Leeuw

Attestnummer : 20250807-000258.000

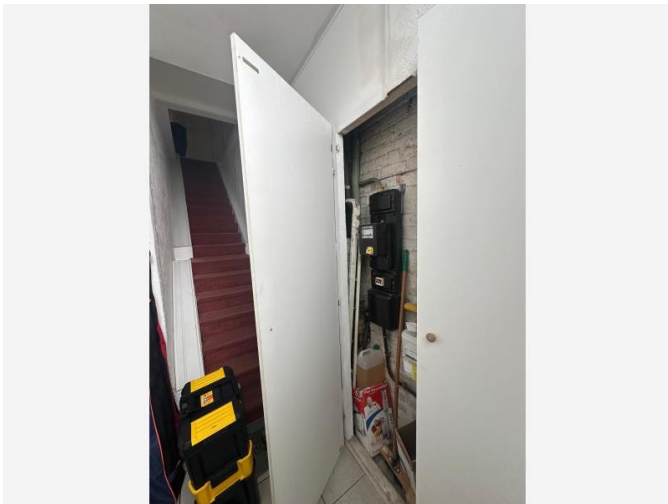
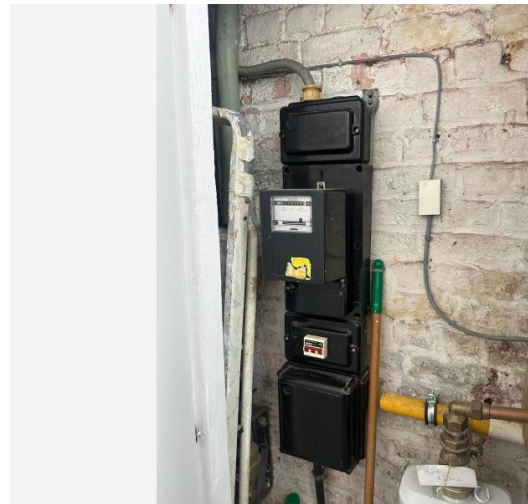
| Eindbeoordeling materiaalarisico | Laag materiaalarisico en/of verlaagde kans op vezelvrijgave |

| Asbestsoort (vezeltype) | Crocidoliet aanwezig |
| Asbestconcentratie | Laag (< 50%) |
| Toestand van het materiaal | Onbeschadigd, niet verweerd |

| Asbestmateriaal | Plaat, paneel, tablet - Type Bakeliet |
| Opmerking | Het betreft de elektrische installatie in de inkomhal. De hoeveelheid is geschat. |

Zorgvuldig beheren

- Zorg voor een veilig beheer. Vermijd het beschadigen van het asbestmateriaal. Controleer de toestand jaarlijks op wijzigingen.
- Voer bijkomende staalname(s) uit.

- Eenvoudige handelingen: enkel door erkend asbestverwijderaar  
Verwijderingsvoorschriften volgens Codex over het welzijn op het werk Art. VI.3-54.

De elektriciteitsmeter is eigendom van de nutsmaatschappij en mag enkel door hen worden verwijderd.

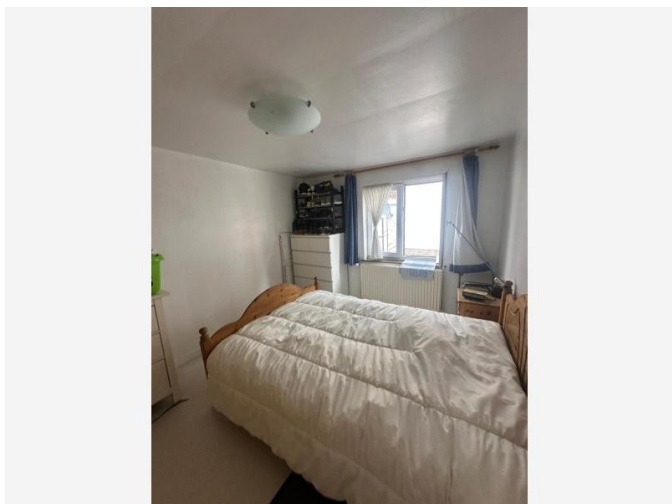
De zichtbare plafonds zijn niet bepleisterd.

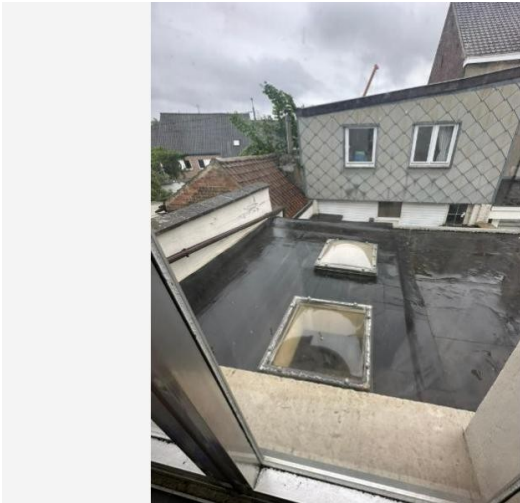
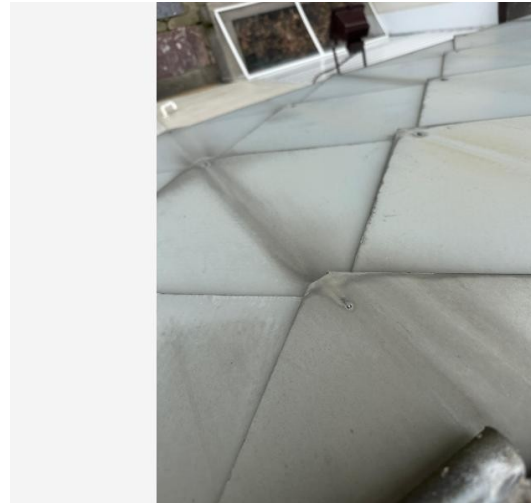
## Fiche 3: Leien achtergevel

Geen asbest

| Opmerking | Het betreft de leien aan de achtergevel van het gebouw. De hoeveelheid is geschat. |

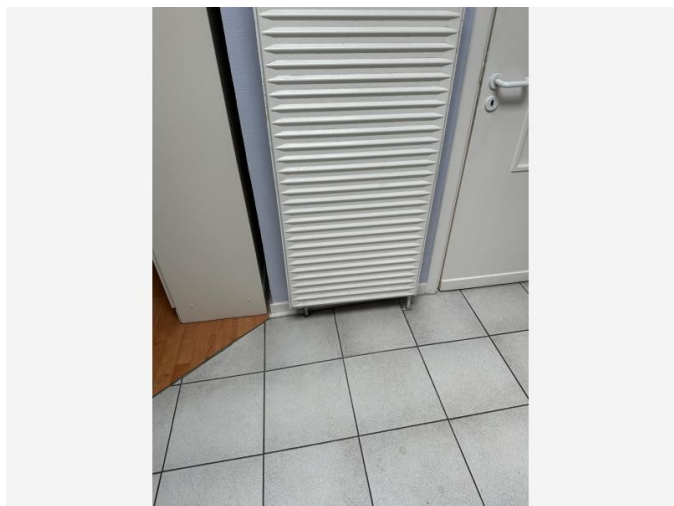
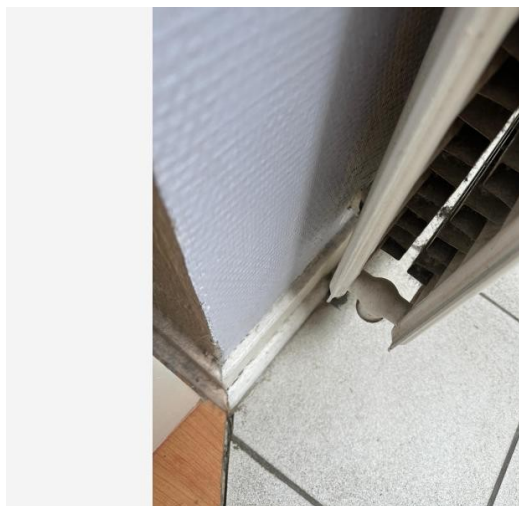
## Fiche 4: Pleisterwerk muren

Geen asbest

| Opmerking | Door afwezigheid van een stookruimte, werden alleen puntmonsters van het pleisterwerk aan de binnenwanden van een ,natte ruimte (keuken), trappenhuis en een individuele ruimte (berging) opgenomen in het mengmonster. De hoeveelheid is geschat. |

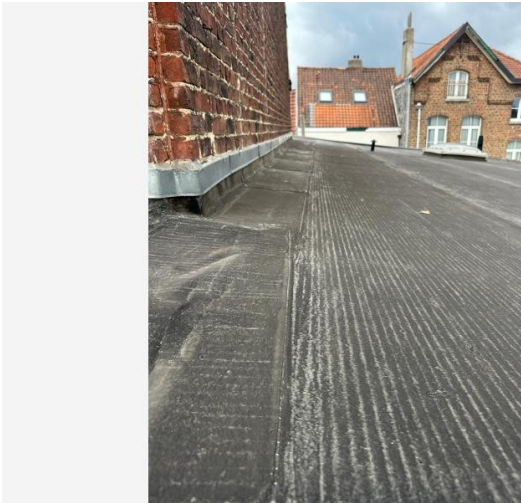
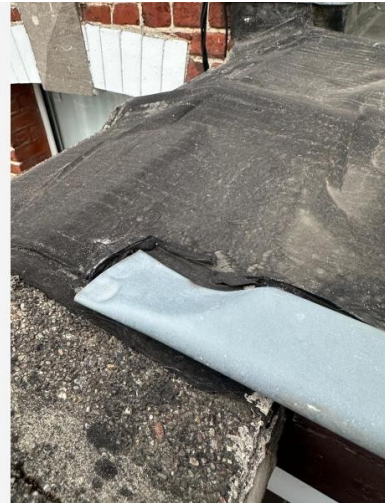
## Fiche 5: Roofing dakbekleding

Geen asbest

| Opmerking | Het betreft de roofingbekleding op het plat dak van het gebouw. De hoeveelheid is geschat. Alleen de bovenste laag roofingbekleding is bemonsterd. Wanneer bij eventuele werken/renovaties onderliggende lagen roofingbekleding zichtbaar worden, is het aangeraden om deze te laten bemonsteren alvorens aan te tasten. |
