# Asbestinventarisatattest

Ruisbroeksesteenweg 232, 1601 Sint-Pieters-Leeuw

Attestnummer : 20250702-000392.000

**Niet-asbestveilig**

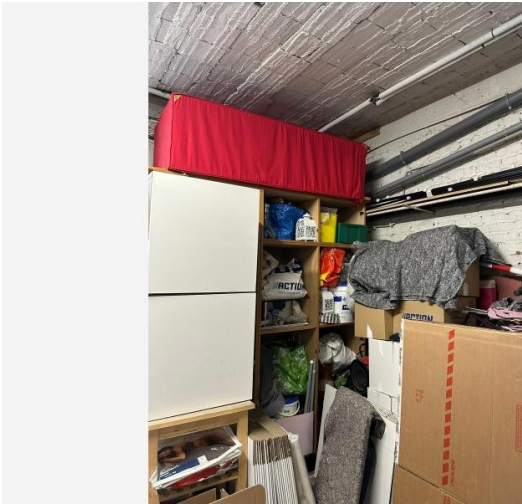
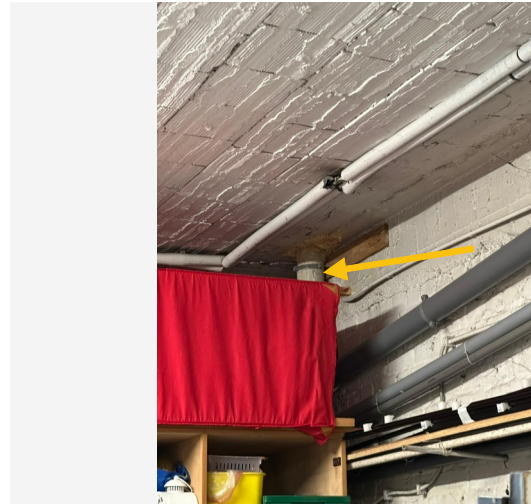
| Eindbeoordeling materiaalrisico | Verhoogd materiaalrisico en/of verhoogde kans op vezelvrijgave |

| Asbestsoort (vezeltype) | Crocidoliet aanwezig |
| Toestand van het materiaal | Licht beschadigd, licht verweerd. Intact calciumsilicaatmateriaal of categorie III 'gebondenheid' |

| Opmerking | Het betreft 2 delen van de leiding in de garage. De hoeveelheid is geschat. Het middelste gedeelte is kunststof en niet-asbestverdacht. |

Het asbestmateriaal valt onder de mijlpaal van 2040.

Verwijderen

- Zorg voor een veilig beheer. Vermijd het beschadigen van het asbestmateriaal. Controleer de toestand jaarlijks op wijzigingen.
- Voer bijkomende staalname(s) uit.

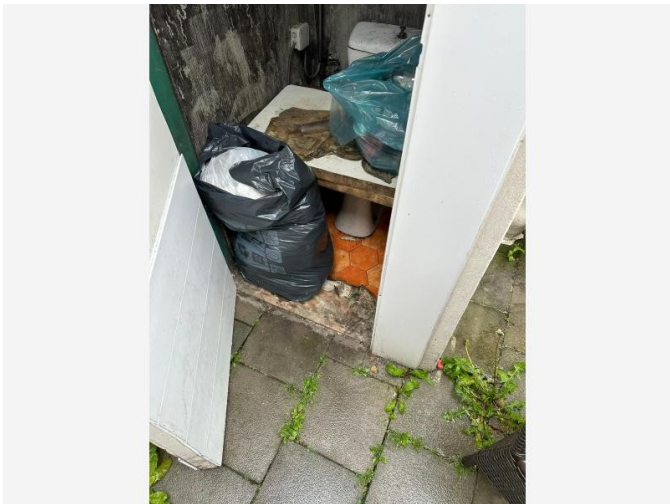
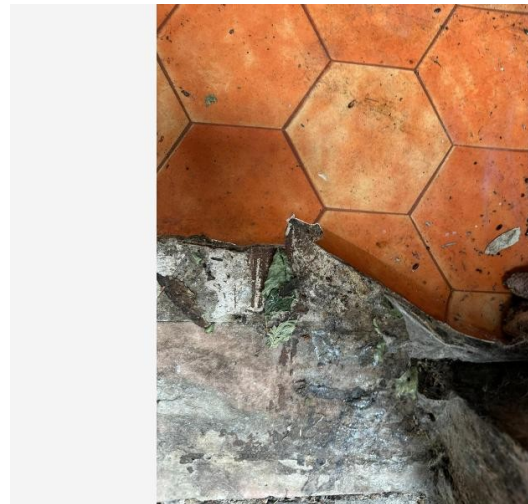
| Eindbeoordeling materiaalrisico | Laag materiaalrisico en/of verlaagde kans op vezelvrijgave |

| Asbestsoort (vezeltype) | Alleen chrysotiel |

| # | Type | Referentie | Resultaat |
|---|---|---|---|
| 2.1 | Puntmonster | 6503 | Chrysotiel |

| Opmerking | Het betreft de vinylvloerbekleding in de buitenwc. De hoeveelheid is geschat. |

Het asbestmateriaal valt onder de mijlpaal van 2034.

Verwijderen

- Zorg voor een veilig beheer. Vermijd het beschadigen van het asbestmateriaal. Controleer de toestand jaarlijks op wijzigingen.

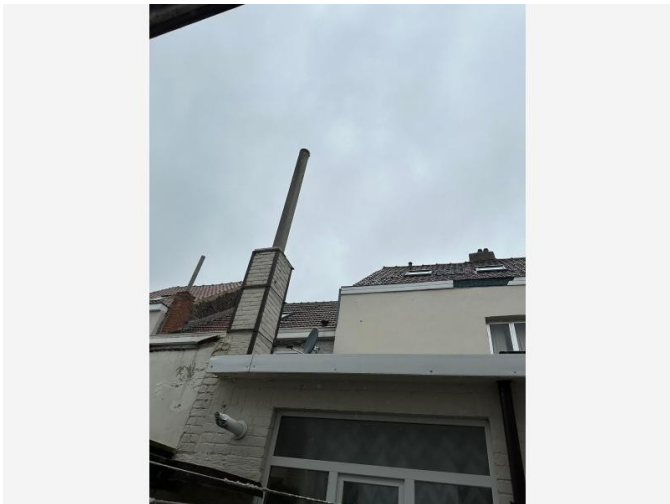
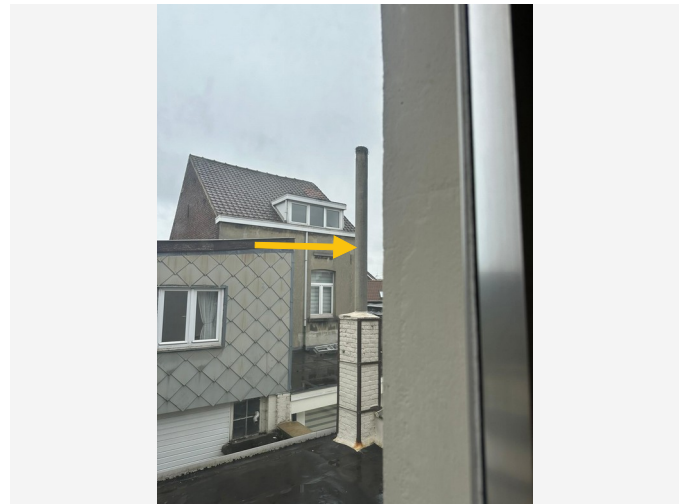
| Eindbeoordeling materiaalrisico | Laag materiaalrisico en/of verlaagde kans op vezelvrijgave |

| Asbestsoort (vezeltype) | Crocidoliet aanwezig |
| Toestand van het materiaal | Licht beschadigd, licht verweerd. Intact calciumsilicaatmateriaal of categorie III 'gebondenheid' |

| Opmerking | Het betreft de schouwpijp boven de verwarmingsketel. De hoeveelheid is geschat. |

Het asbestmateriaal valt onder de mijlpaal van 2034.

Verwijderen

- Zorg voor een veilig beheer. Vermijd het beschadigen van het asbestmateriaal. Controleer de toestand jaarlijks op wijzigingen.
- Voer bijkomende staalname(s) uit.

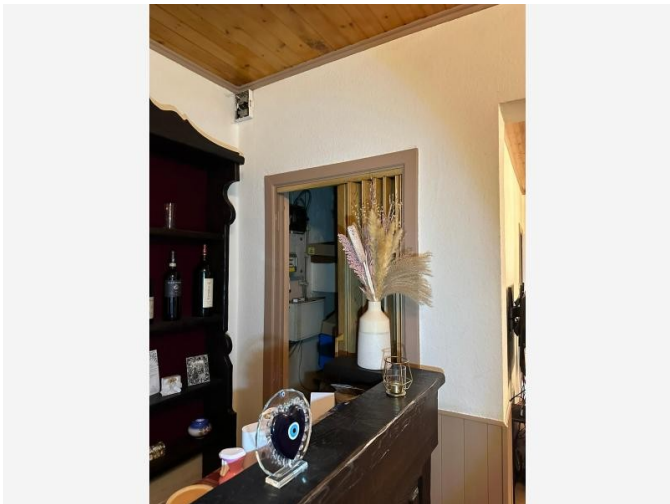
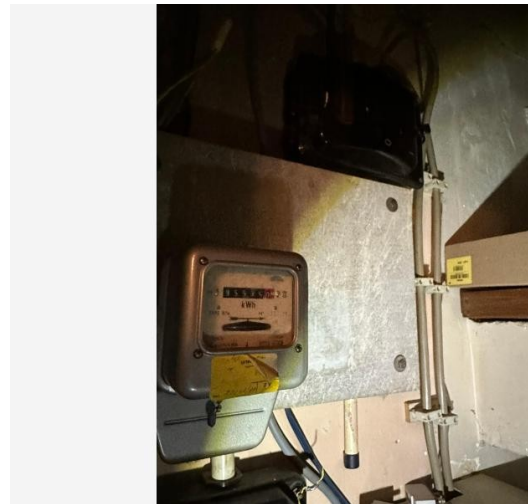
| Opmerking | Het betreft de ophangingsplaat waaraan de elektrische installatie is bevestigd. De hoeveelheid is geschat. |

Het asbestmateriaal valt onder de mijlpaal van 2040.

Zorgvuldig beheren

- Zorg voor een veilig beheer. Vermijd het beschadigen van het asbestmateriaal. Controleer de toestand jaarlijks op wijzigingen.
- Voer bijkomende staalname(s) uit.

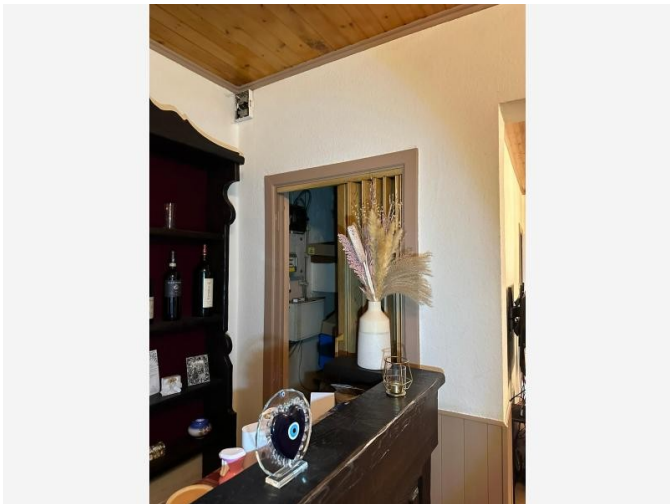
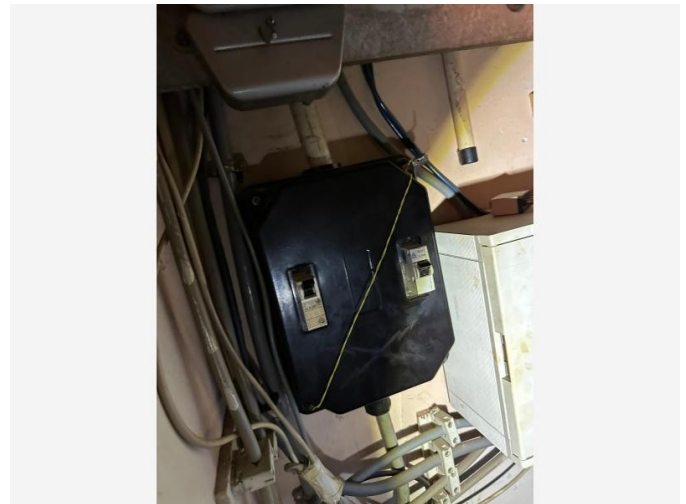
| Opmerking | Het betreft 2 bakjes en circa 4 schakelaars. De hoeveelheid is geschat. |

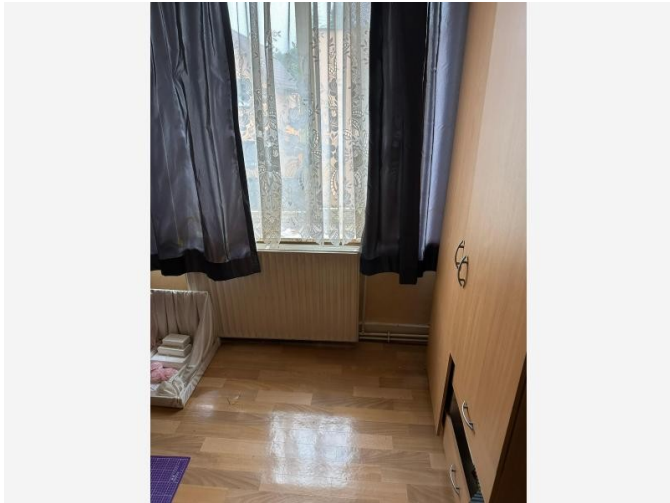
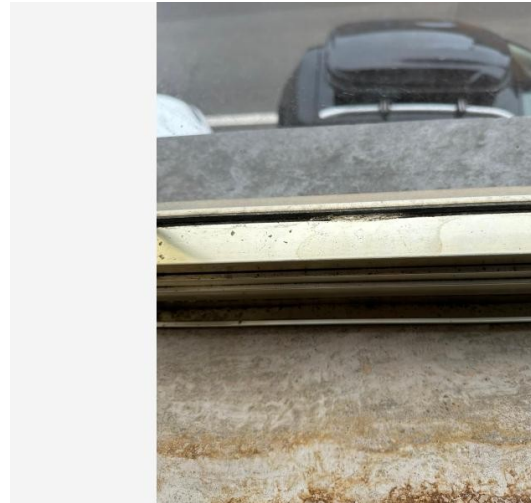
## Fiche 11: Afdichting ramen

Geen asbest

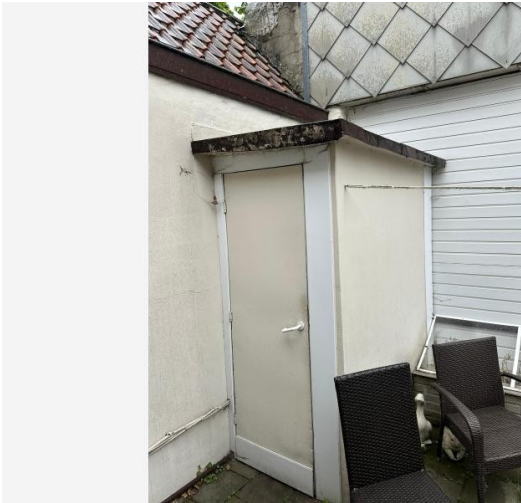
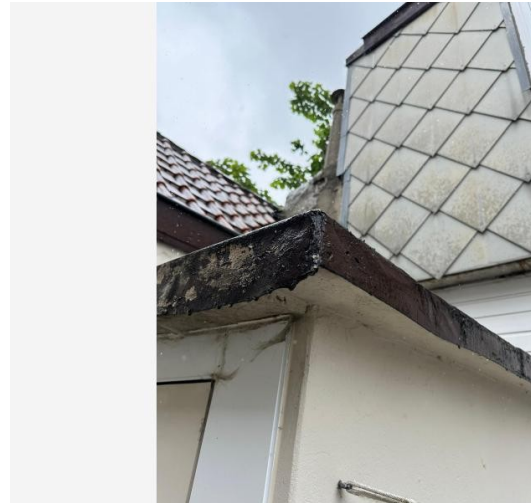
## Fiche 12: Roofing buitenwc en afdak

Geen asbest

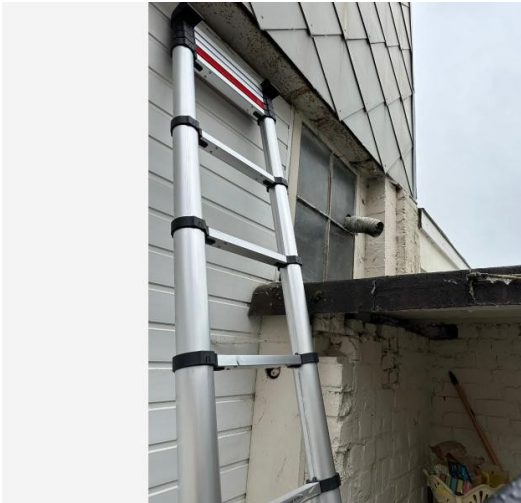
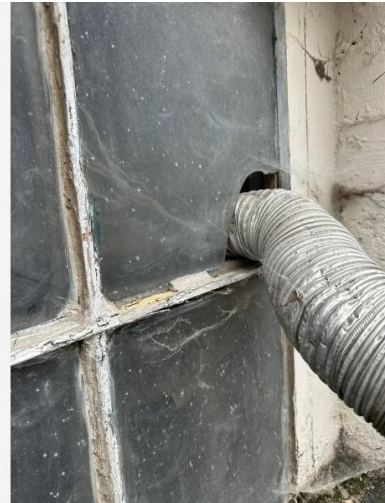
## Fiche 13: Afdichting ramen garage

Geen asbest

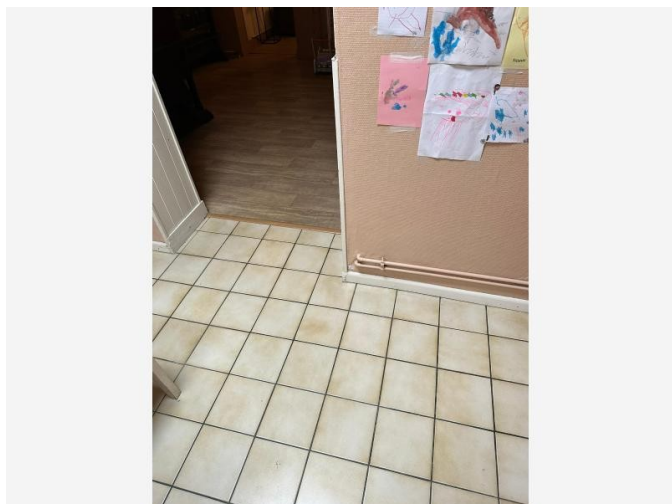
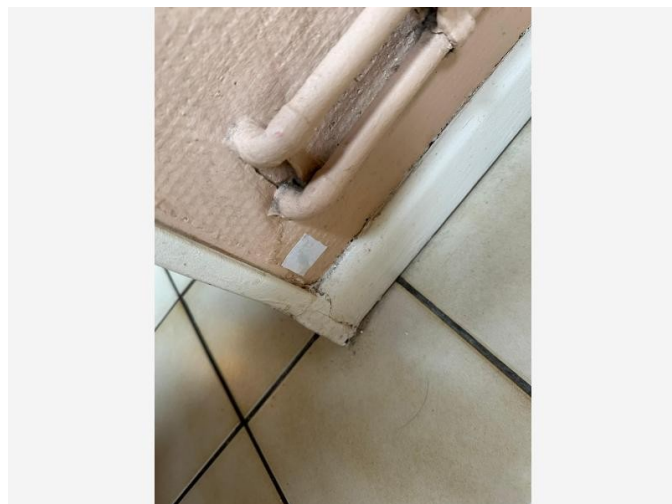
## Fiche 14: Pleisterwerk muren

Geen asbest
