# Asbestinventarisatetest

Alsebergsesteenweg 115, 1501 Halle

Attestnummer : 20251010-000337.000

**Asbestveilig** (maar mogelijk niet asbestvrij)

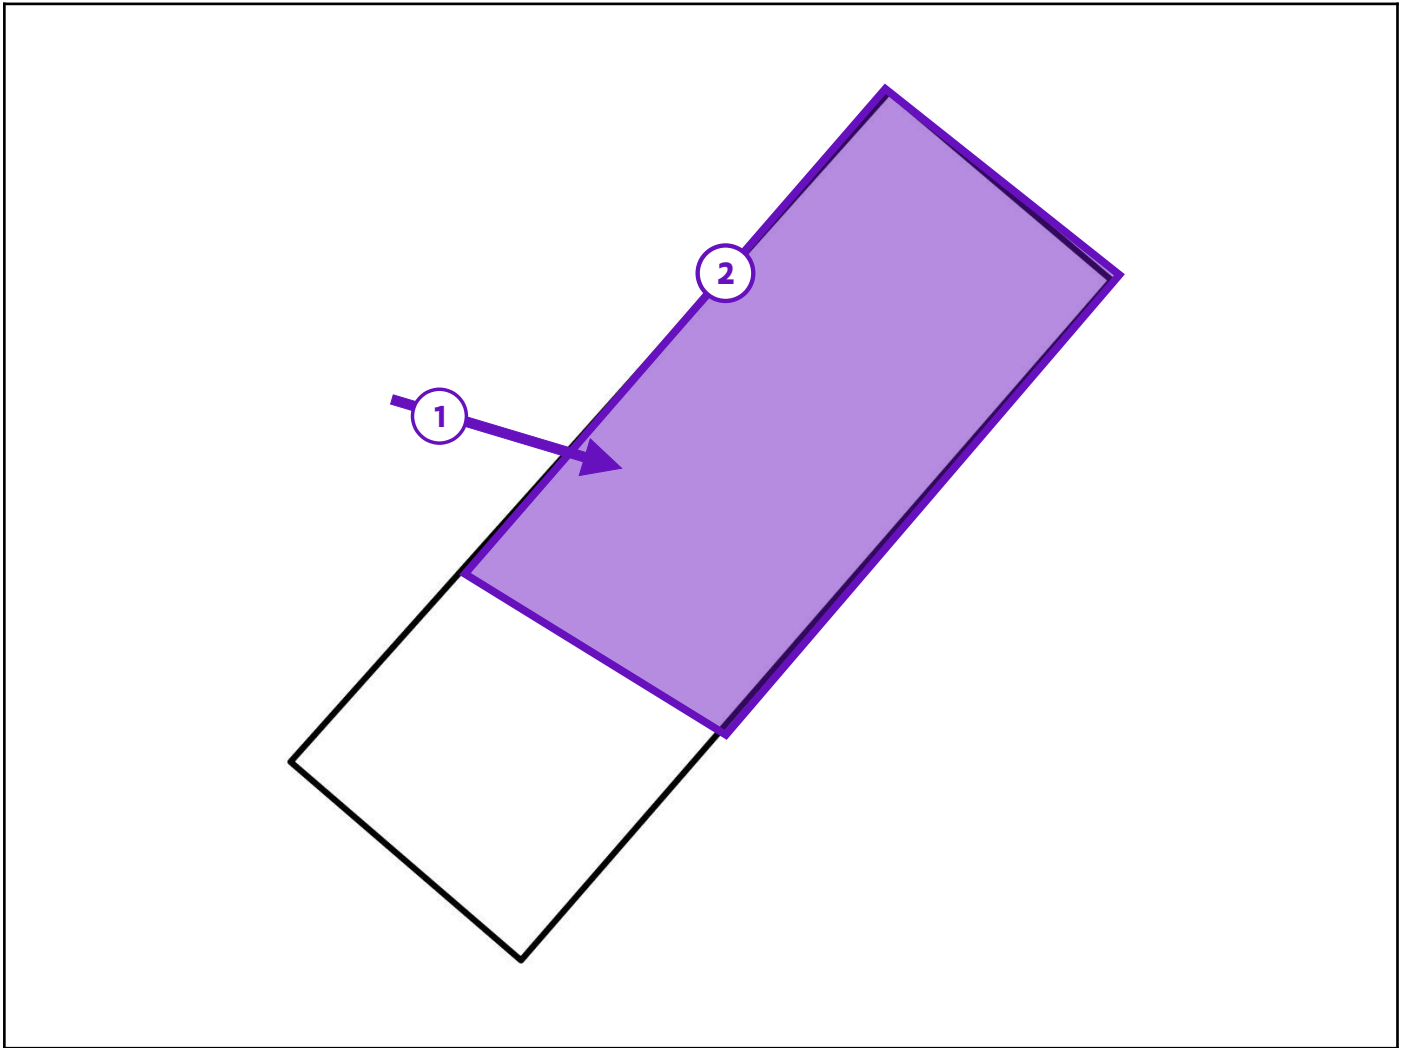
## Plan 1.4: Hoofdgebouw plan

| Beschrijving | Type | Actie |
|---|---|---|
| 1. Schouw | Beperking | - |
| 2. Dak/onderdak | Advies | - |

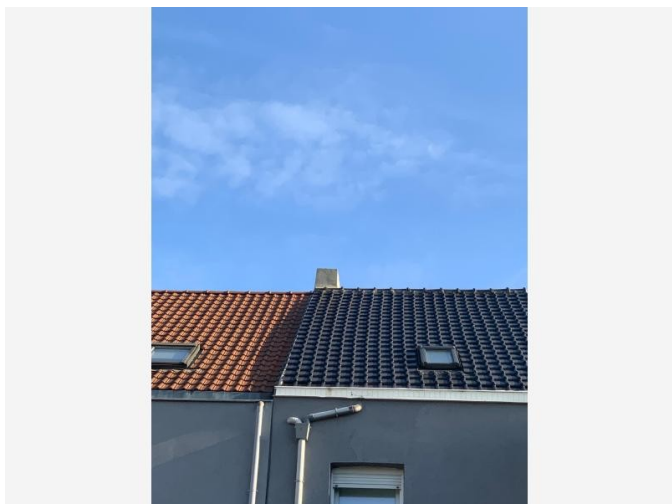
*Situeringsfoto*

### Tijdelijke beperking

**Reden:** Het te onderzoeken materiaal situeert zich hoger dan 3,50 m te rekenen vanaf een veilige ondergrond

**Uitleg van de asbestdeskundige:** De schouw bevat binnenin mogelijk een asbestcement rookgaskanaal. Laat dit onderzoeken bij eventuele werken.

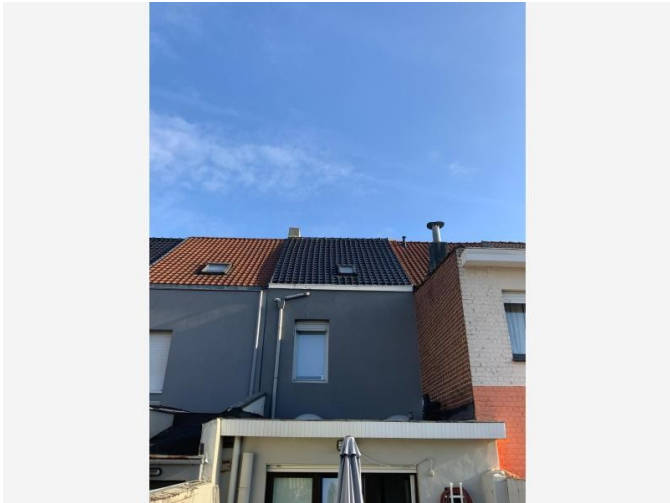
Vrije foto

Het onderdak en dak bestaan uit niet asbestverdachte materialen.

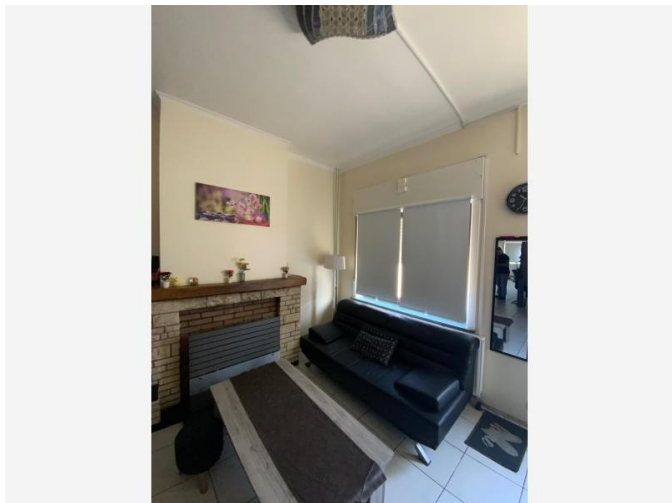
Vrije foto

Tijdens het plaatsbezoek werden geen asbesthoudende materialen aangetroffen in de woning.

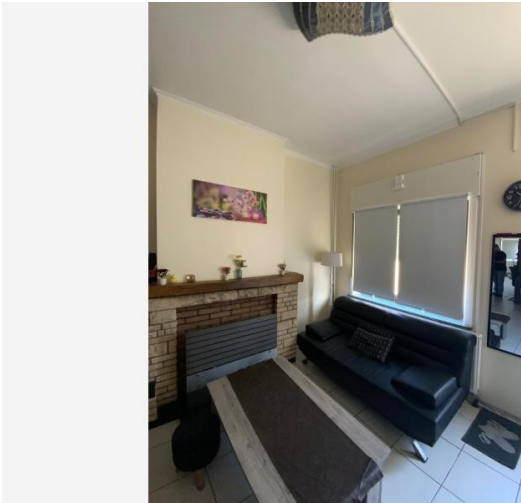
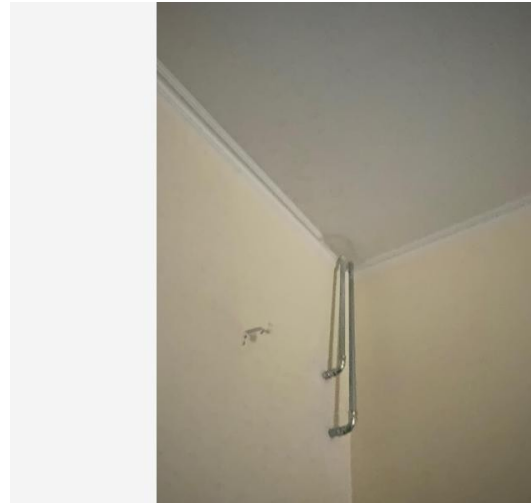
## Fiche 4: Pleisterwerk plafonds

Geen asbest

| # | Type | Referentie | Resultaat |
|---|---|---|---|
| 4.1 | Mengmonster | 91025-pleipla-alsem | Geen asbest |

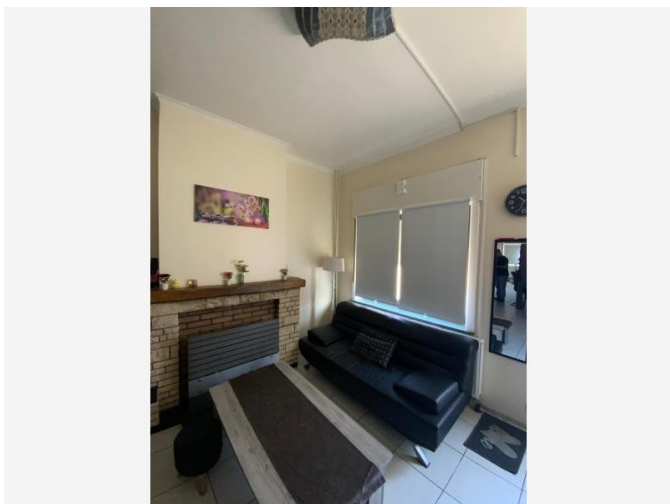
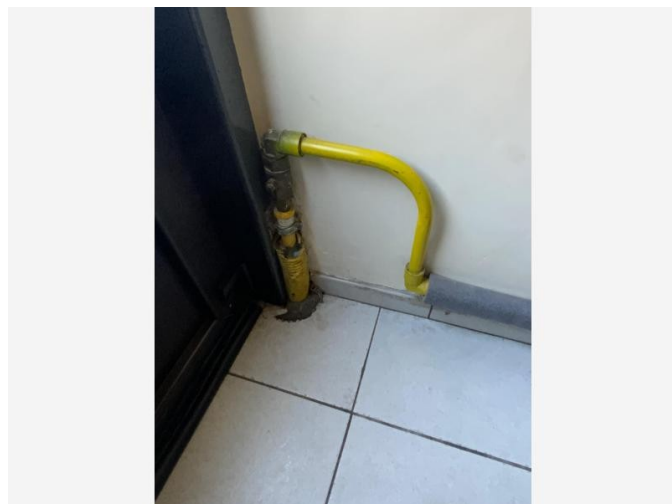
## Fiche 5: Pleisterwerk wanden

Geen asbest

| # | Type | Referentie | Resultaat |
|---|---|---|---|
| 5.1 | Mengmonster | 91025-Plei-alsem | Geen asbest |
