# Asbestinventarisat attest

Oct de Kerchove d'Exaerdestraat 12, 1501 Halle

Attestnummer : 20250915-000316.000

Uitgegeven op : 15.09.2025

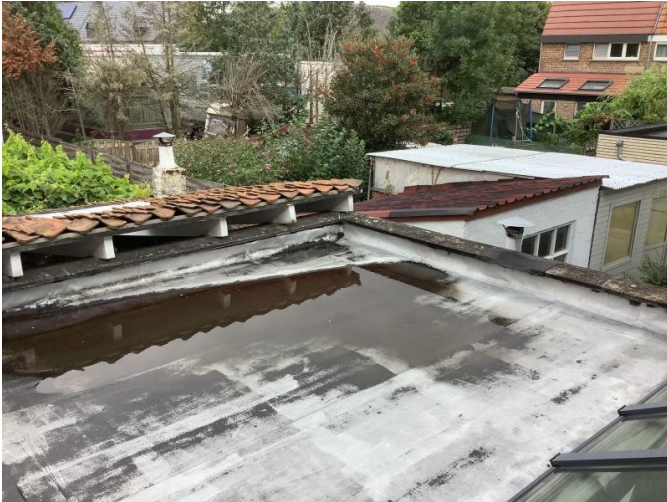
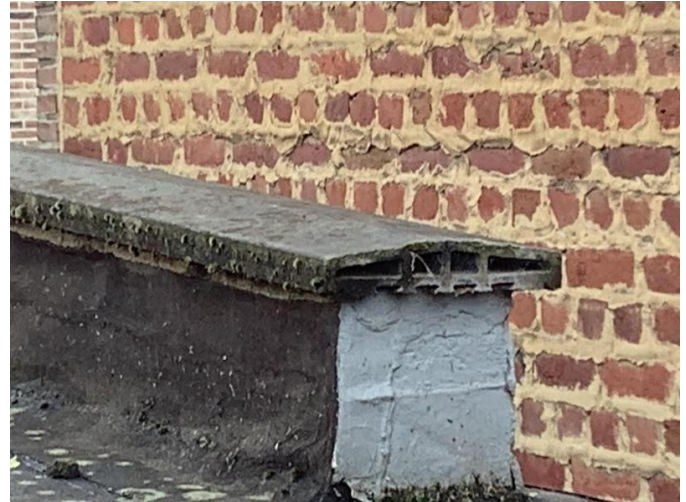
# Fiche 1: Dekstenen, plat dak keuken en plat dak garage

Het asbestmateriaal valt onder de mijlpaal van 2040.

| Eindbeoordeling materiaalrisico | Verhoogd materiaalrisico en/of verhoogde kans op vezelvrijgave |

| Gebondenheid | Categorie 1: hechtgebonden in oorsprong |
| Asbestsoort (vezeltype) | Alleen chrysotiel |
| Asbestconcentratie | Laag (< 50%) |
| Afschermingsgraad van het gehele materiaal | Geheel of deels vrij aan de buitenlucht |
| Toestand van het materiaal | Matig beschadigd, matig verweerd |

| Asbestmateriaal | Deksteen, muurkap - Hol |

- Zorg voor een veilig beheer. Vermijd het beschadigen van het asbestmateriaal. Controleer de toestand jaarlijks op wijzigingen.
- Voer bijkomende staalname(s) uit.

- Eenvoudige handelingen: mag via doe-het-zelf of door werknemer(s) met opleidingsattest eenvoudige handelingen  
Wij adviseren om dit te laten verwijderen door een aannemer.

De toepassing voor en tijdens het verwijderen steeds goed bevochtigen en/of fixeren.

De toepassing mag niet gebroken worden en stofvorming moet vermeden worden.

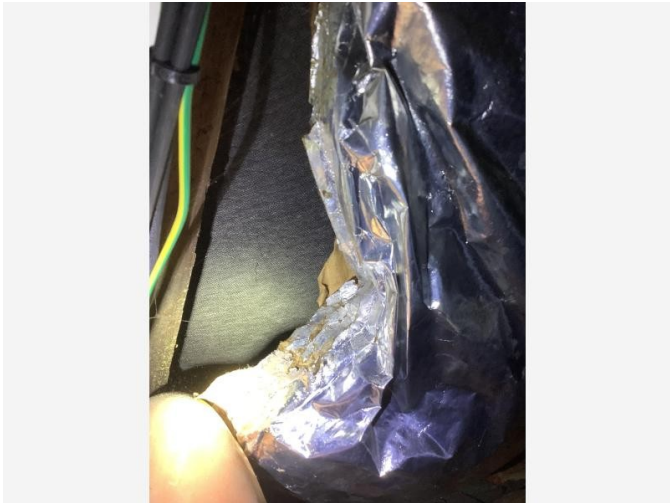
Onderdak bestaat uit een zwarte doek.

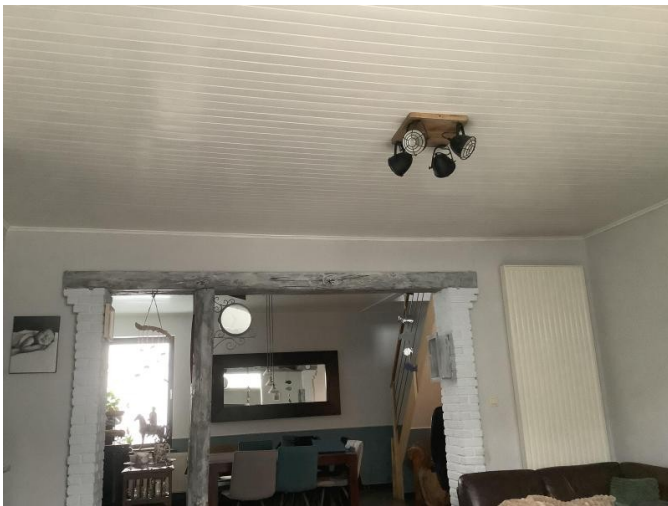
Alle plafonds zijn valse plafonds in gipskartonplaten of planchetten.

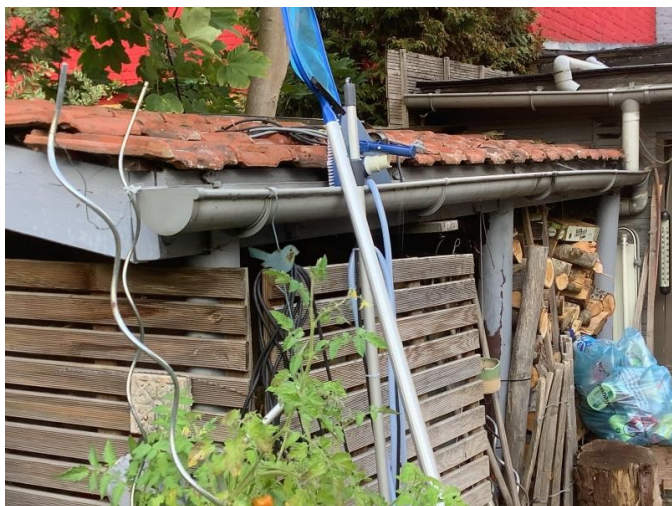
Geen asbestverdachte materialen waargenomen.

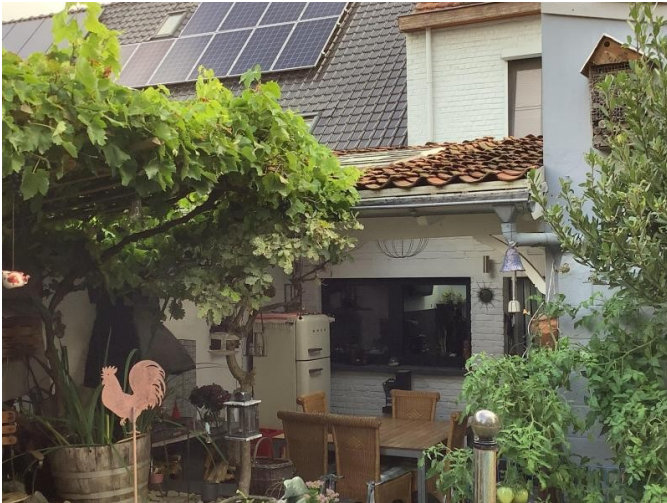
Geen asbestverdachte materialen waargenomen.

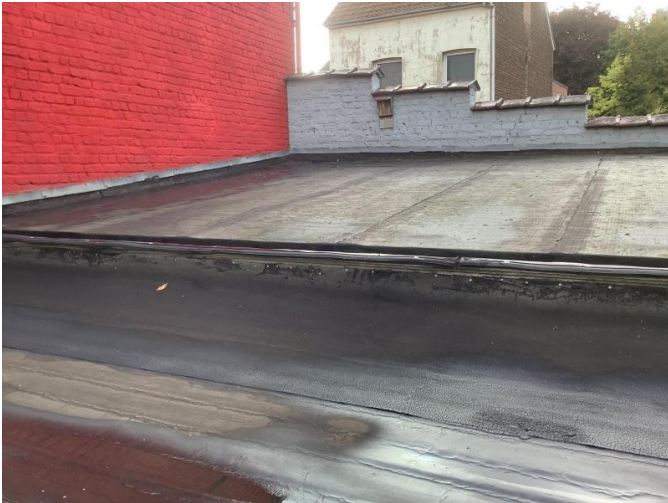
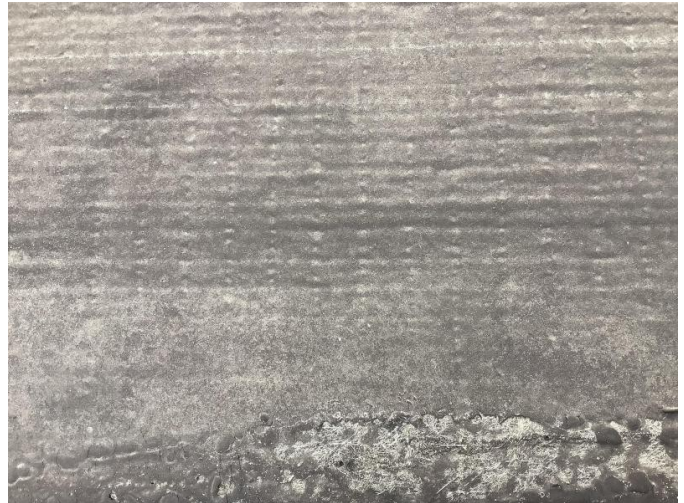
## Fiche 6: Plat dak garage, roofing

Geen asbest

| # | Type | Referentie | Resultaat |
|---|---|---|---|
| 6.1 | Puntmonster | 51066/03 | Geen asbest |

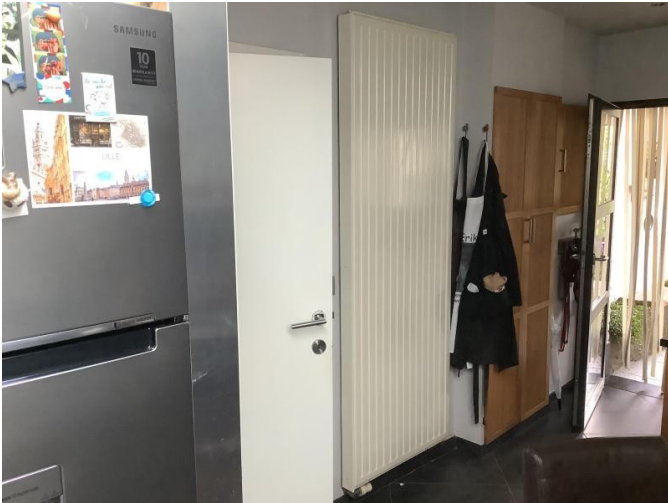
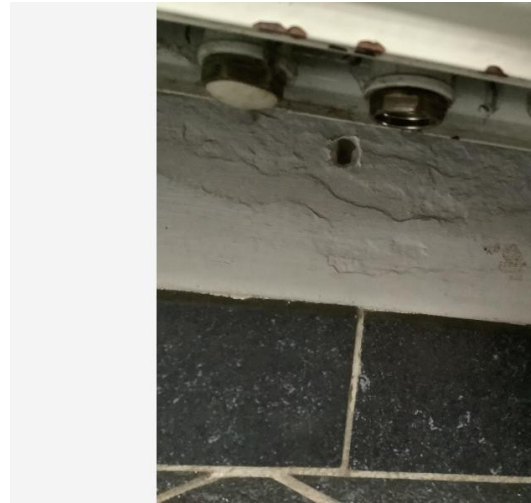
## Fiche 7: Binnenmuren pleister

Geen asbest

| # | Type | Referentie | Resultaat |
|---|---|---|---|
| 7.1 | Mengmonster | 51066/01 | Geen asbest |

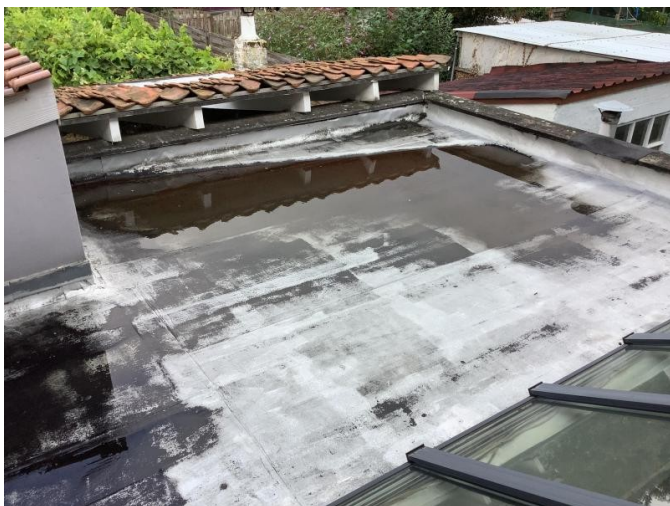
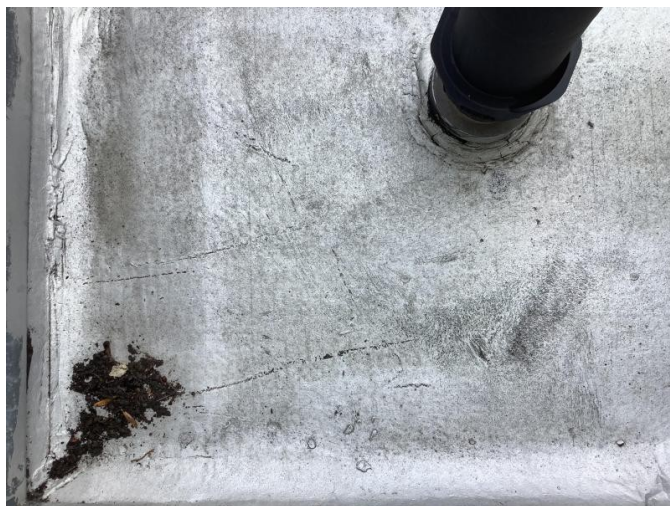
## Fiche 8: Plat dak boven de keuken

Geen asbest

| # | Type | Referentie | Resultaat |
|---|---|---|---|
| 8.1 | Puntmonster | 51066/02 | Geen asbest |
