# Asbestinventarisatattest

Ternatstraat 44, 1742 Ternat

Attestnummer : 20251007-000303.000

Uitgegeven op : 07.10.2025

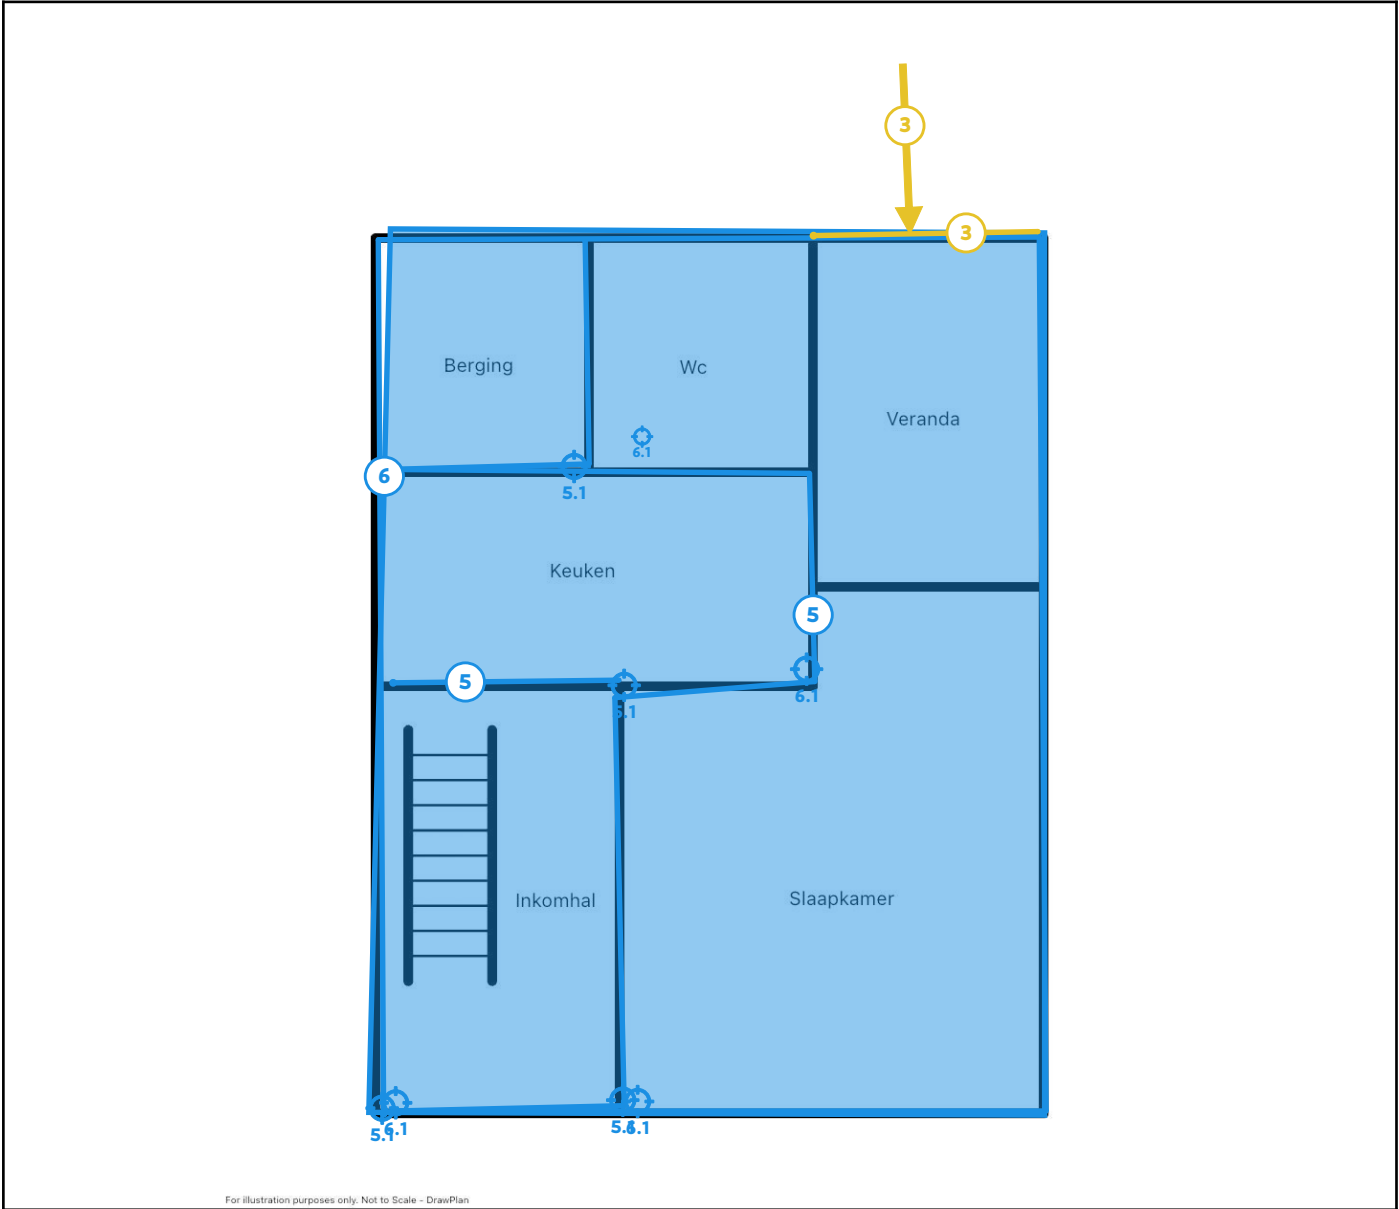
# Plan 1.1: Gelijkvloers

| Beschrijving | Type | Actie |
|---|---|---|
| 3. Glasal vensterpaneel | Asbestmateriaal | Zorgvuldig beheren |
| 5. Pleisterwerk wanden | Geen asbest | - |
| 6. Pleisterwerk plafonds | Geen asbest | - |

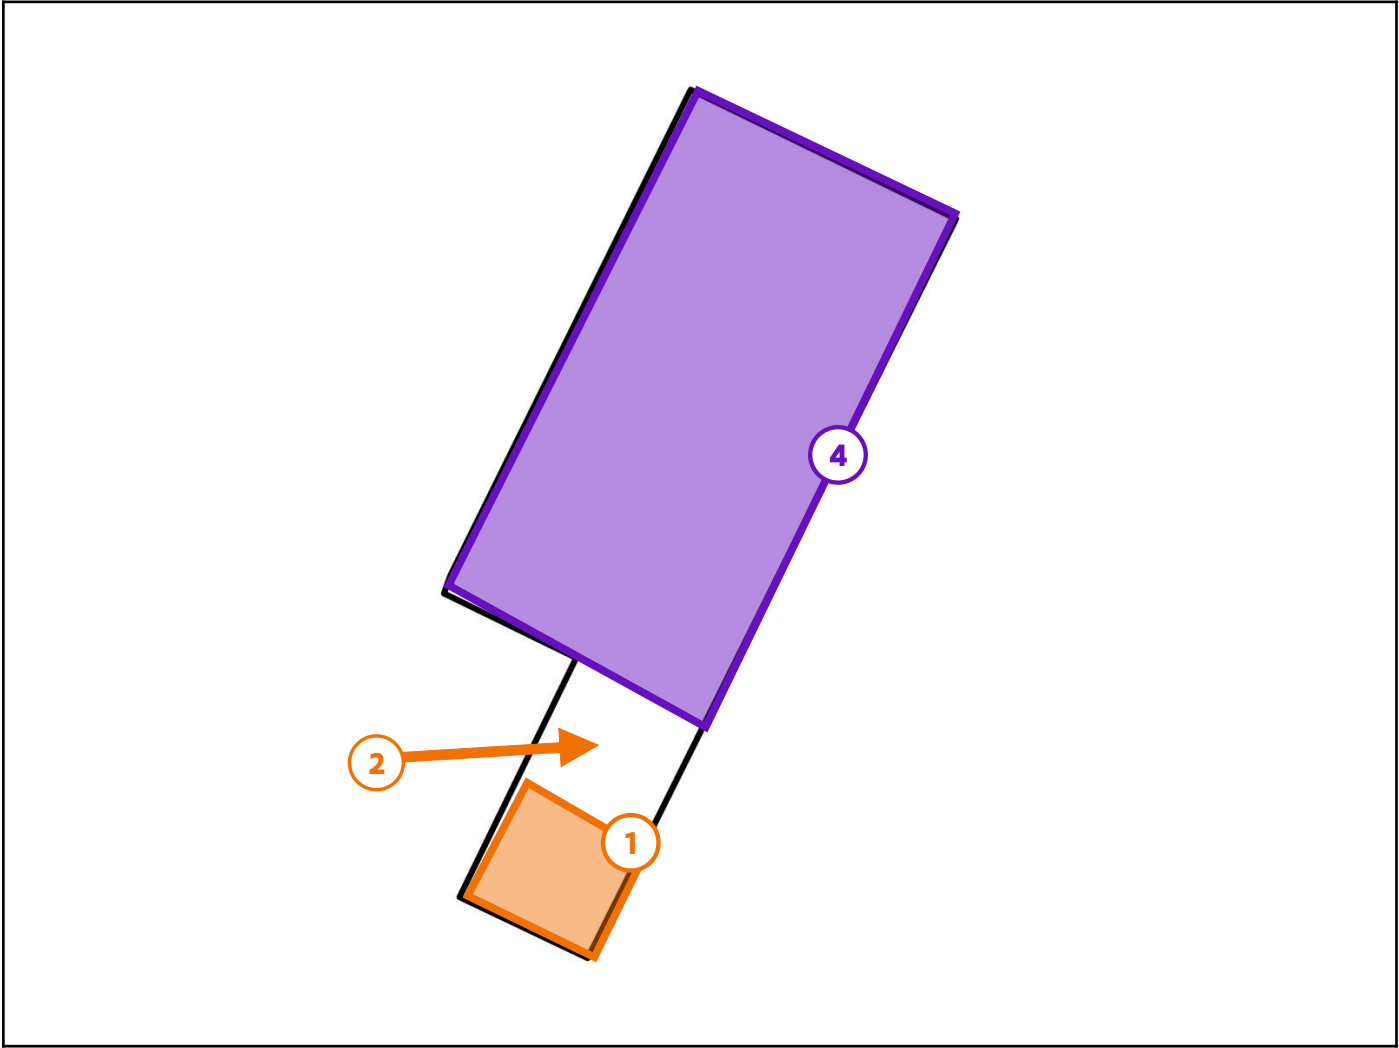
# Plan 1.4: Hoofdgebouw plan

| Beschrijving | Type | Actie |
|---|---|---|
| 1. Dak bestaande uit golfplaten | Asbestmateriaal | Verwijderen |
| 2. Schouw | Asbestmateriaal | Verwijderen |
| 4. Dak/onderdak | Advies | - |

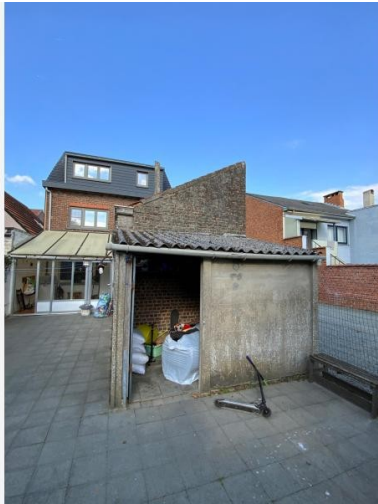
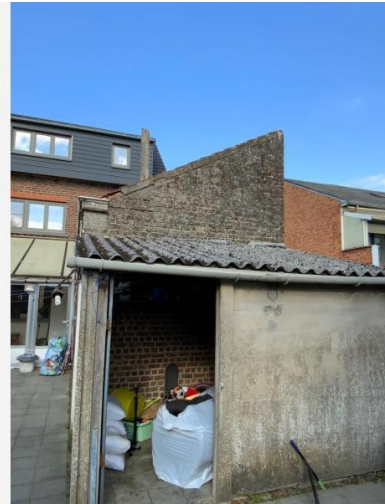
Het asbestmateriaal valt onder de mijlpaal van 2034.

Verwijderen

| Eindbeoordeling materiaalrisico | Laag materiaalrisico en/of verlaagde kans op vezelvrijgave |

| Gebondenheid | Categorie 1: hechtgebonden in oorsprong |
| Asbestsoort (vezeltype) | Crocidoliet aanwezig |
| Asbestconcentratie | Laag (< 50%) |
| Afschermingsgraad van het gehele materiaal | Geheel of deels vrij aan de buitenlucht |
| Toestand van het materiaal | Onbeschadigd, niet verweerd |

| Beschrijving | Dak bestaande uit golfplaten |
| Asbestmateriaal | Dak- en gevelbekleding - Golfplaat |

- Verwijder dit asbestmateriaal zo snel mogelijk. Volg de toestand goed op.
- Hemelwater dat afspoelt van asbestcement daken of gevels kan asbestdeeltjes bevatten. Gebruik het enkel voor gesloten circuits (bv. spoelen toiletten). Reinig na het vervangen van het dak of de gevel de dakgoten en regenwaterput of -ton om asbesthoudend sediment of slib te verwijderen

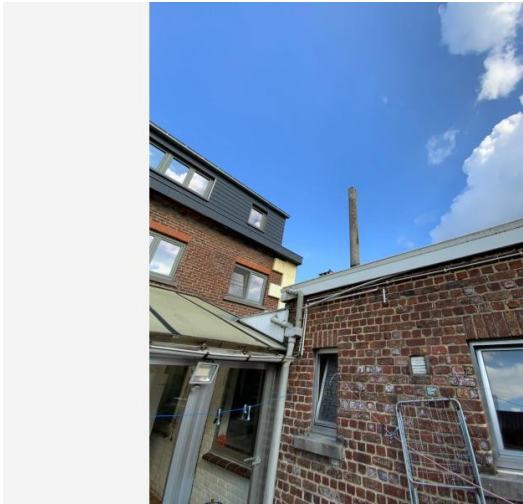
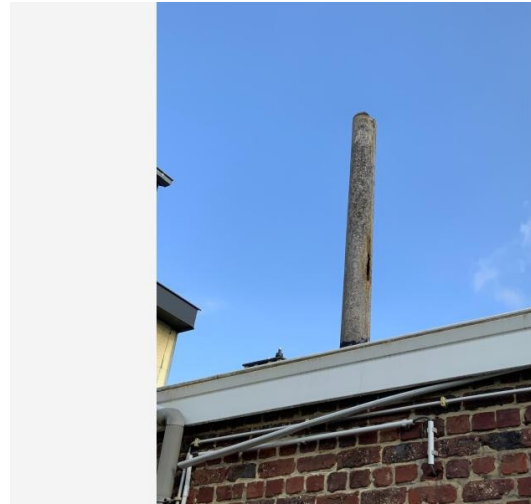
Het asbestmateriaal valt onder de mijlpaal van 2034.

Verwijderen

| Eindbeoordeling materiaalrisico | Verhoogd materiaalrisico en/of verhoogde kans op vezelvrijgave |

| Gebondenheid | Categorie 1: hechtgebonden in oorsprong |
| Asbestsoort (vezeltype) | Crocidoliet aanwezig |
| Toestand van het materiaal | Matig beschadigd, matig verweerd |

| Beschrijving | Schouw |
| Asbestmateriaal | Rookgaskanaal |

- Zorg voor een veilig beheer. Vermijd het beschadigen van het asbestmateriaal. Controleer de toestand jaarlijks op wijzigingen.

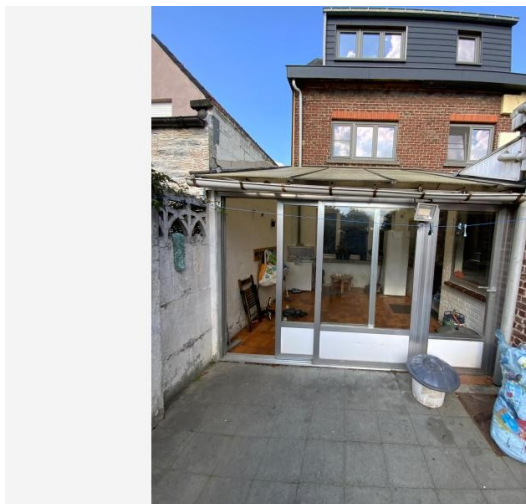
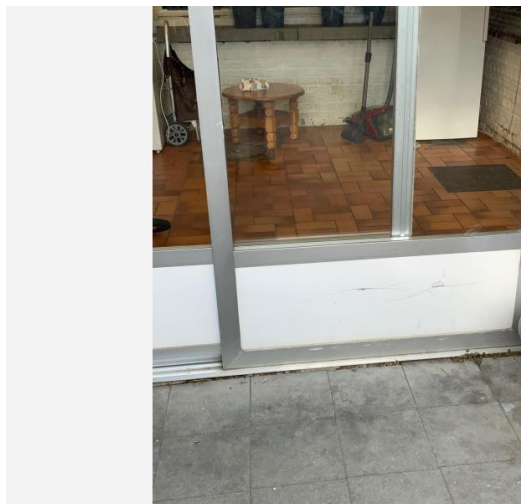
Het asbestmateriaal valt onder de mijlpaal van 2040.

Zorgvuldig beheren

| Eindbeoordeling materiaalarisico | Zeer laag materiaalarisico en/of zeer lage kans op vezelvrijgave |

| Asbestsoort (vezeltype) | Crocidoliet aanwezig |
| Afschermingsgraad van het gehele materiaal | Stootvaste afscherming of omkasting |
| Toestand van het materiaal | Licht beschadigd, licht verweerd. Intact calciumsilicaatmateriaal of categorie III 'gebondenheid' |

| Beschrijving | Glasal vensterpaneel |
| Asbestmateriaal | Plaat, paneel, tablet - Geëmailleerd, type Glasal |

- Zorg voor een veilig beheer. Vermijd het beschadigen van het asbestmateriaal. Controleer de toestand jaarlijks op wijzigingen.

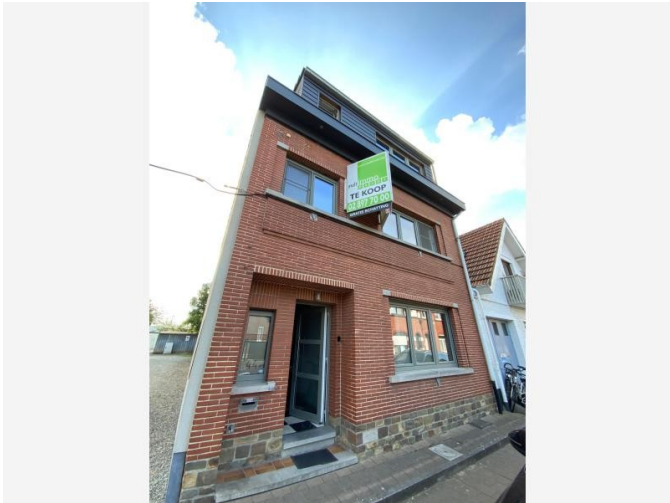
Het onderdak en dak bestaan uit niet asbestverdachte materialen.

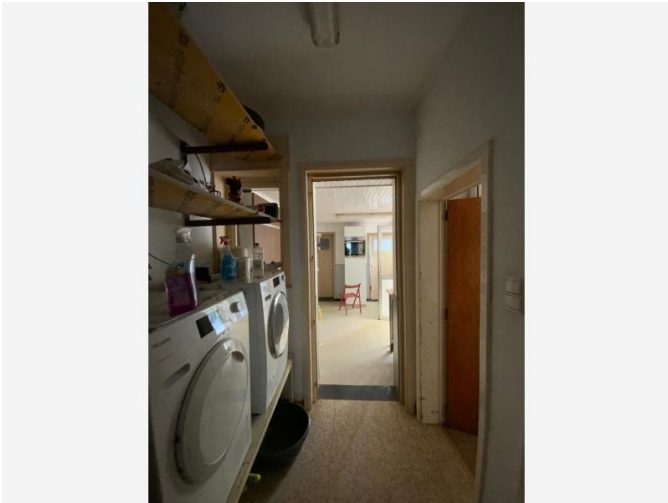
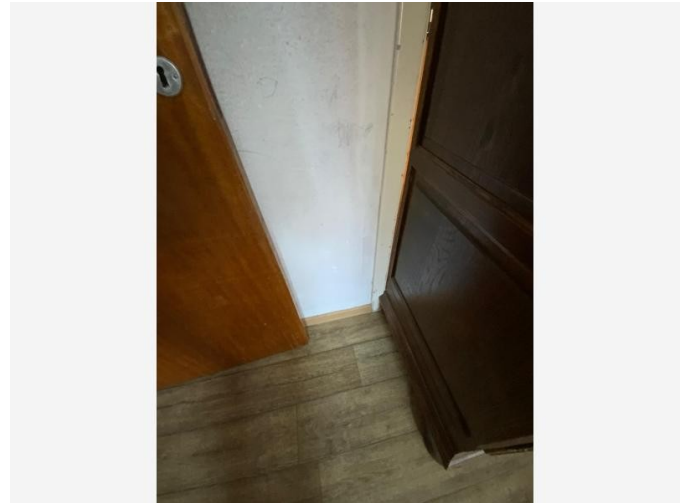
## Fiche 5: Pleisterwerk wanden

Geen asbest

| # | Type | Referentie | Resultaat |
|---|---|---|---|
| 5.1 | Mengmonster | 30925-plei-ternat | Geen asbest |

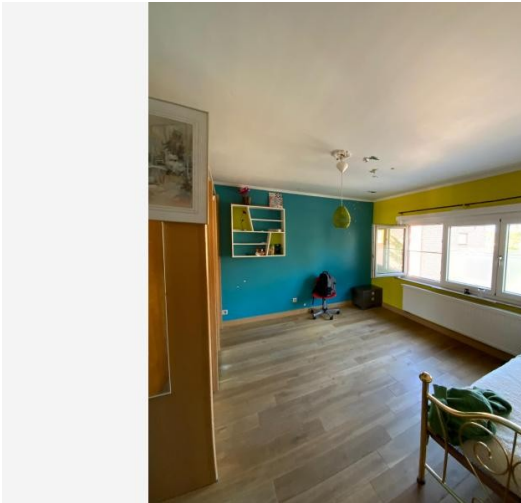
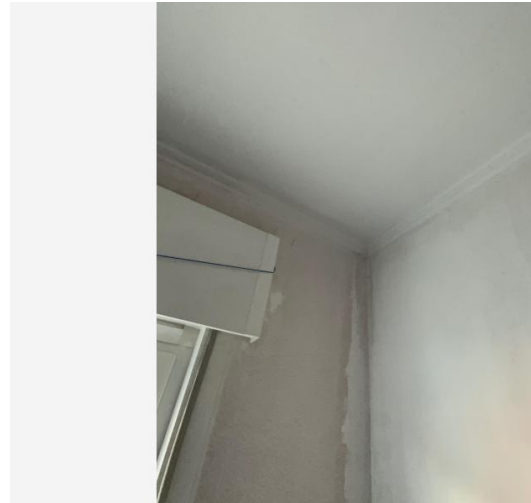
## Fiche 6: Pleisterwerk plafonds

Geen asbest

| # | Type | Referentie | Resultaat |
|---|---|---|---|
| 6.1 | Mengmonster | 30925-Plei-ternat | Geen asbest |
