# Asbestinventarisatetest

Steenweg op Merchtem 46/2C, 1780 Wemmel

Attestnummer : 20240214-000356.000

**Niet-asbestveilig**

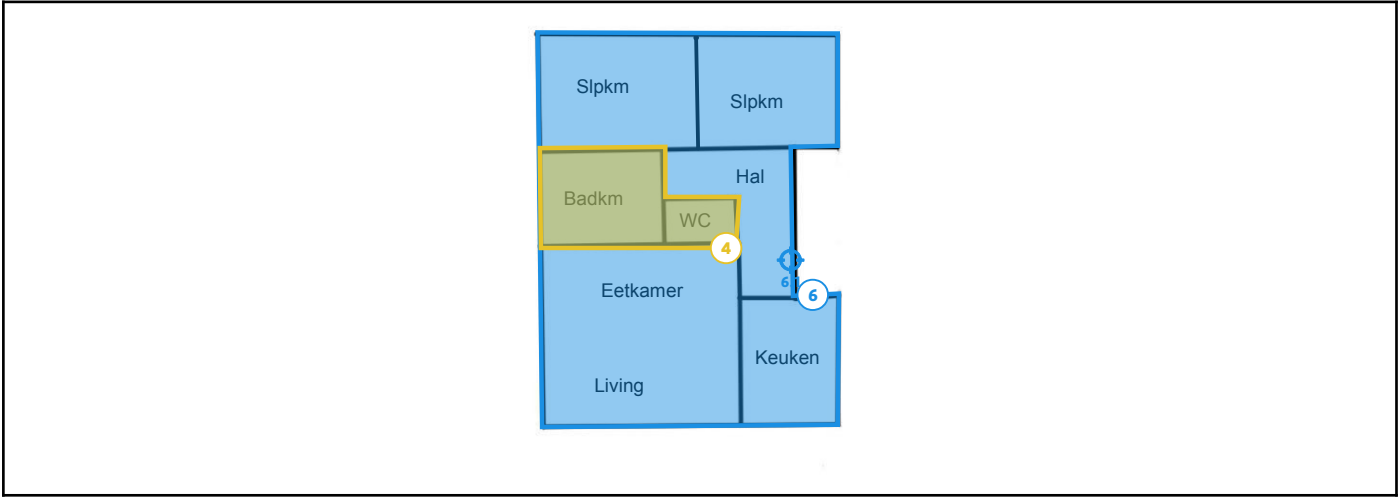
# Plan 1.1: Appartement plan

| Beschrijving | Type | Actie |
|---|---|---|
| 4. Platen plafond badkamer + toilet | Asbestmateriaal | Zorgvuldig beheren |

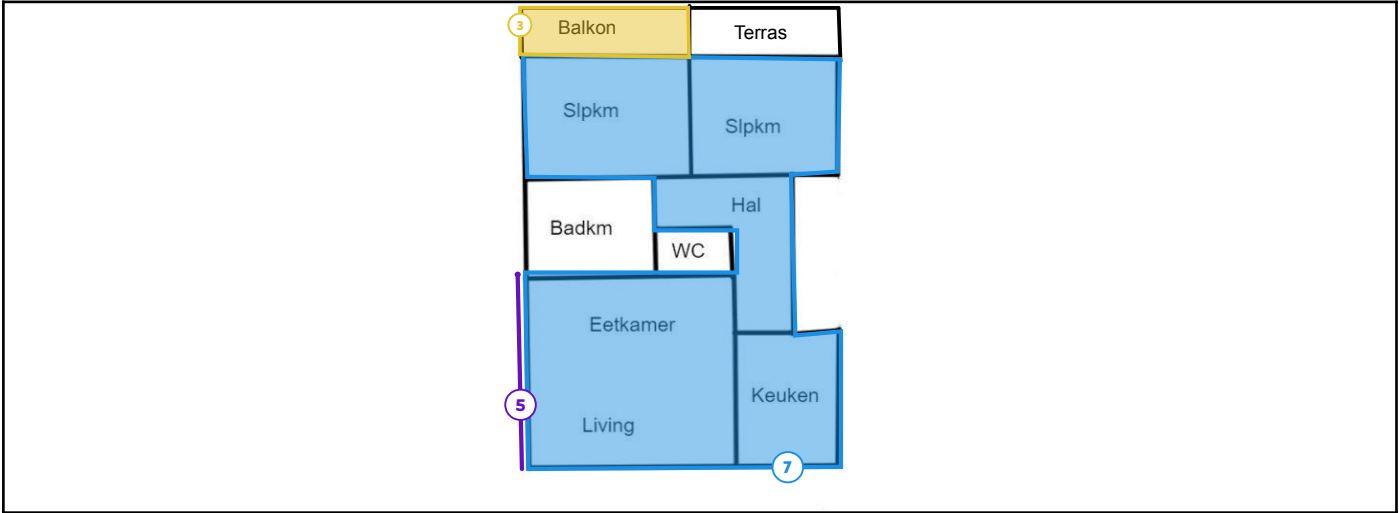
# Plan 1.2: Appartement plan bis

| Beschrijving | Type | Actie |
|---|---|---|
| 3. Roofing balkon | Asbestmateriaal | Zorgvuldig beheren |
| 5. Leien zijgevel | Advies | - |

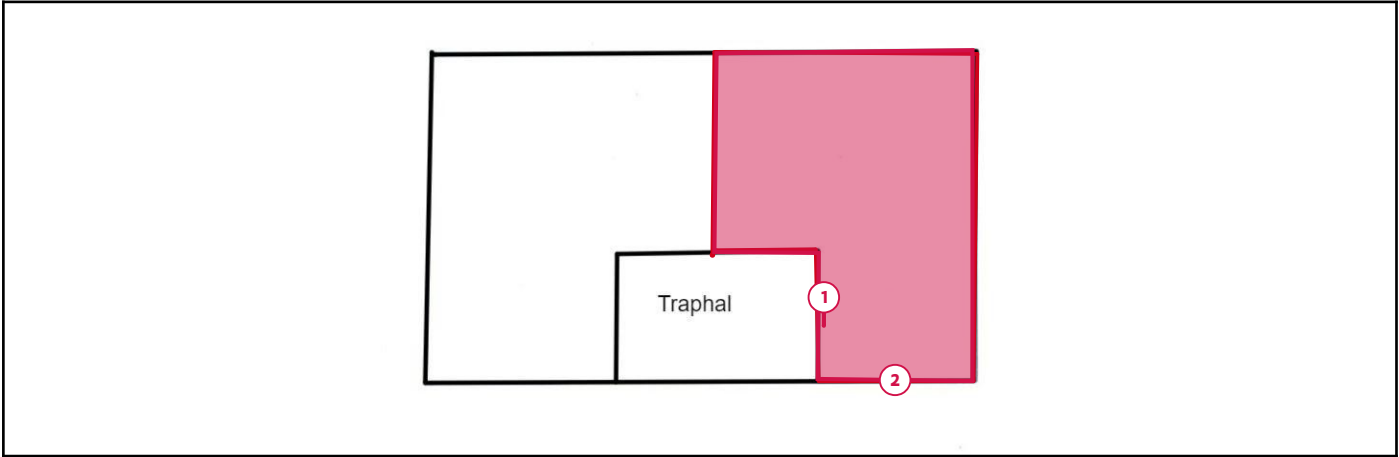
# Plan 1.4: Zolder plan

| Beschrijving | Type | Actie |
|---|---|---|
| 1. Afvalzone leien zolder | Asbestmateriaal | Dringend verwijderen |
| 2. Leien zolder | Asbestmateriaal | Dringend verwijderen |

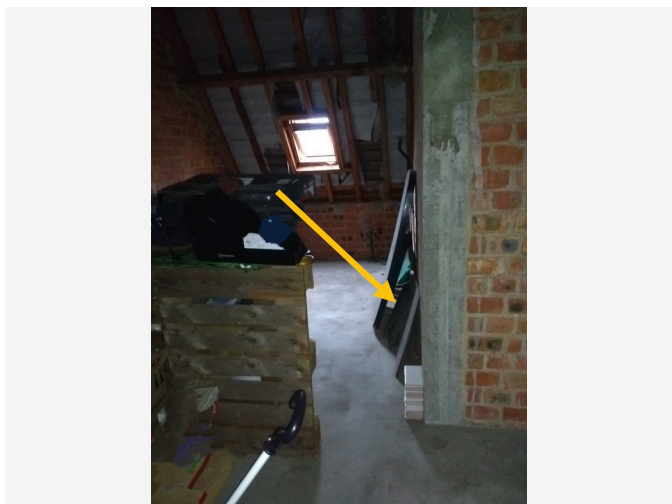
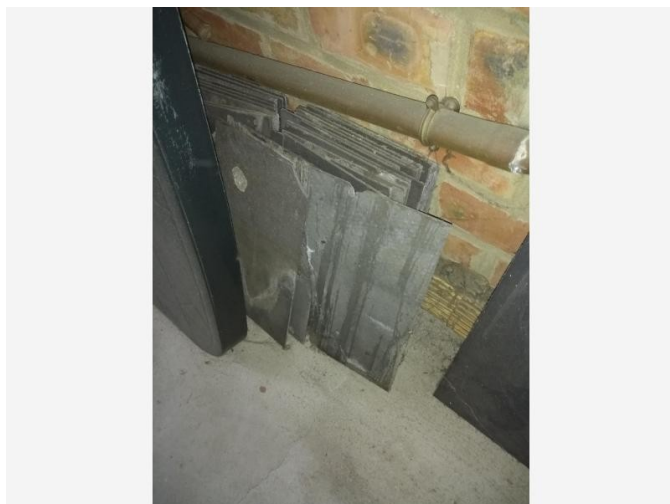
Het asbestmateriaal valt onder de mijlpaal van 2040.

**Dringend verwijderen**

| Beschrijving | Afvalzone leien zolder |
| Type afvalstof | Betreft stock-voorraad of gedemonteerde asbestmaterialen |
| Aanwezige resten | Overstock leien dak. |
| Asbestmaterialen | <ul style="list-style-type: none"><li>Dak- en gevelbekleding - Lei, shingle</li></ul> |
| Bindmiddel van asbestmateriaal | Cement |

- Verwijder het asbestafval.

- Eenvoudige handelingen: mag via doe-het-zelf of door werknemer(s) met opleidingsattest eenvoudige handelingen  
Cementtoepassing mag verwijderd worden via doe-het-zelf of door een vakman.

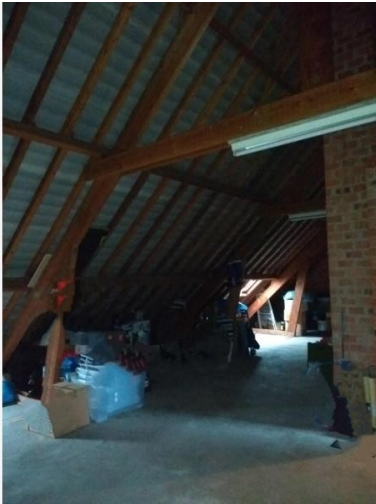
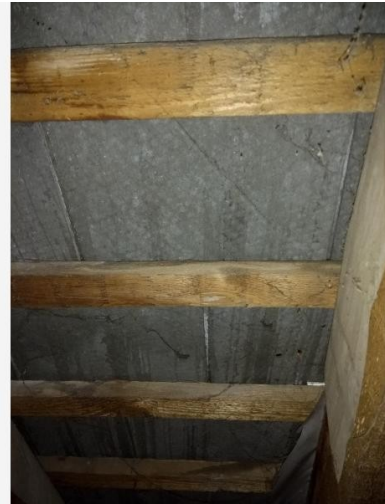
Het asbestmateriaal valt onder de mijlpaal van 2034.

**Dringend verwijderen**

| Eindbeoordeling materiaalarisico | Hoog materiaalarisico en/of hoge kans op vezelvrijgave |

| Asbestsoort (vezeltype) | Crocidoliet aanwezig |
| Toestand van het materiaal | Matig beschadigd, matig verweerd |

| Beschrijving | Leien zolder |

| <b>Opmerking</b> | <p>Appartement 2C heeft een zolderruimte - gedeeld met nummer 2D.</p> <p>De zolder is deels geïsoleerd maar leien zijn ook grotendeels zichtbaar en een risico.</p> |

- Zorg voor een veilig beheer. Vermijd het beschadigen van het asbestmateriaal. Controleer de toestand jaarlijks op wijzigingen.
- Sluit de ruimte luchtdicht af en vermijd het betreden van de ruimte.
- Zorg voor een veilig beheer en verwijder dit asbestmateriaal wanneer het bij werken eenvoudig bereikbaar wordt. Controleer de toestand jaarlijks op wijzigingen.
- Hemelwater dat afspoelt van asbestcement daken of gevels kan asbestdeeltjes bevatten. Gebruik het enkel voor gesloten circuits (bv. spoelen toiletten). Reinig na het vervangen van het dak of de gevel de dakgoten en regenwaterput of -ton om asbesthoudend sediment of slib te verwijderen

- Eenvoudige handelingen: mag via doe-het-zelf of door werknemer(s) met opleidingsattest eenvoudige handelingen  
Hechtgebonden toepassing in contact met binnen- en buitenlucht mag verwijderd worden via doe-het-zelf of een vakman.

Vermijd het betreden van de zolderruimte wegens contaminatie op de zoldervloer.

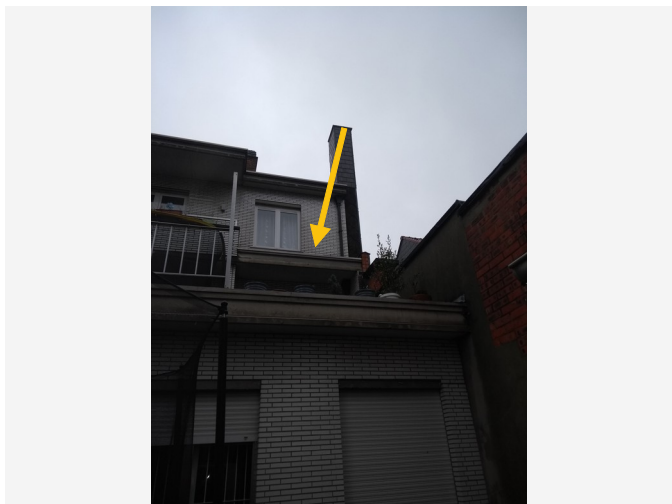
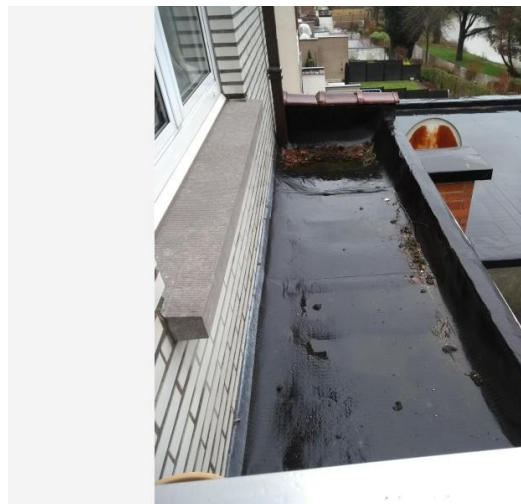
Het asbestmateriaal valt onder de mijlpaal van 2040.

Zorgvuldig beheren

| Eindbeoordeling materiaalarisico | Laag materiaalarisico en/of verlaagde kans op vezelvrijgave |

| Asbestsoort (vezeltype) | Alleen chrysotiel |
| Toestand van het materiaal | Licht beschadigd, licht verweerd. Intact materiaal type Pical – asbestboard of categorie III 'gebondenheid' |

| Beschrijving | Roofing balkon |
| Asbestmateriaal | Dak- en gevelbekleding - Roofing |

- Zorg voor een veilig beheer. Vermijd het beschadigen van het asbestmateriaal. Controleer de toestand jaarlijks op wijzigingen.

- Eenvoudige handelingen: mag via doe-het-zelf of door werknemer(s) met opleidingsattest eenvoudige handelingen  
Hechtgebonden toepassing in buitenlucht mag verwijderd worden via doe-het-zelf of door een vakman.

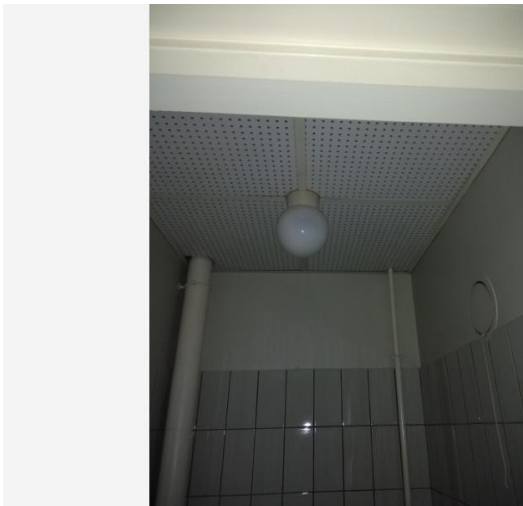
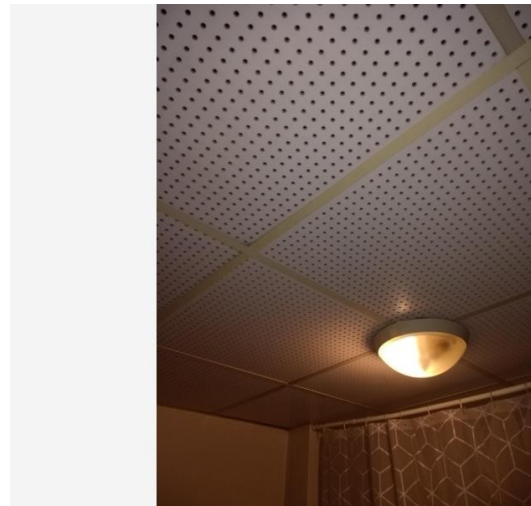
Het asbestmateriaal valt onder de mijlpaal van 2040.

Zorgvuldig beheren

| Eindbeoordeling materiaalisico | Laag materiaalisico en/of verlaagde kans op vezelvrijgave |

| Asbestsoort (vezeltype) | Alleen chrysotiel |
| Toestand van het materiaal | Licht beschadigd, licht verweerd. Intact materiaal type Pical – asbestboard of categorie III 'gebondenheid' |

| Beschrijving | Platen plafond badkamer + toilet |
| Asbestmateriaal | Plaat, paneel, tablet - Type Massal |

| Opmerking | <p>De platen komen in alle appartementen voor in de badkamer en toilet.</p> <p>De platen werden bemonsterd op het gelijkvloers (met huisnummer 48) en positief bevonden op chrysotiel.</p> <p>Monstercode is STE48-PL PL</p> |

- Zorg voor een veilig beheer. Vermijd het beschadigen van het asbestmateriaal. Controleer de toestand jaarlijks op wijzigingen.
- Scherm in afwachting van verwijdering het asbestmateriaal af van luchtstromingen en verstoring: bijvoorbeeld door het te verpakken, te fixeren, af te dekken, signalisatie - afbakening aan te brengen, ...
- Zorg voor een veilig beheer en verwijder dit asbestmateriaal wanneer het bij werken eenvoudig bereikbaar wordt. Controleer de toestand jaarlijks op wijzigingen.

- Eenvoudige handelingen: mag via doe-het-zelf of door werknemer(s) met opleidingsattest eenvoudige handelingen  
Hechtgebonden toepassing mag verwijderd worden via doe-het-zelf of door een vakman.  
Fixeer de beschadigingen in afwachting van verwijdering.

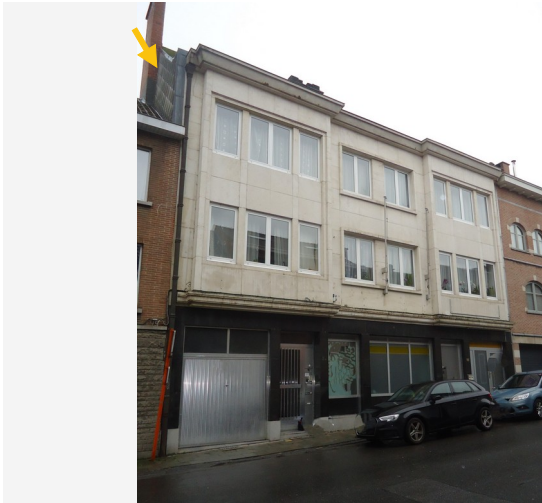
Aan de zijgevel van appartement 2C zijn leien waarneembaar.

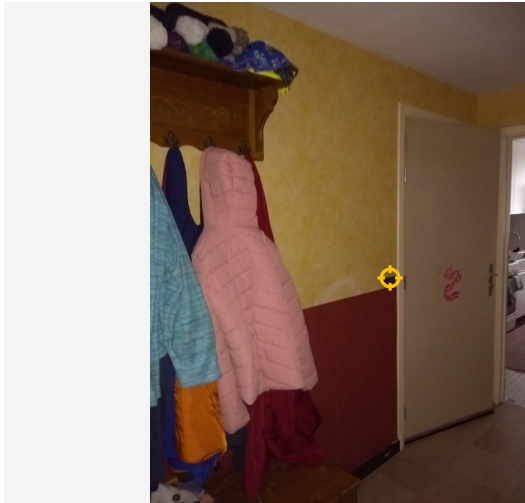
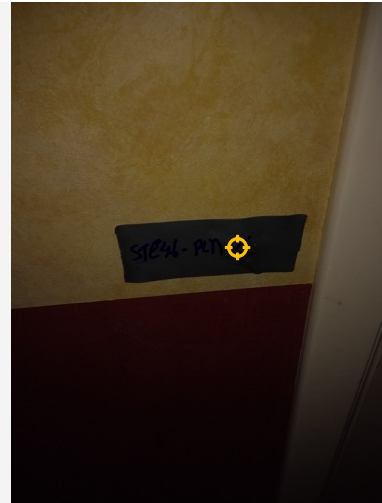
## Fiche 6: Pleisterwerk muren

Geen asbest

| # | Type | Referentie | Resultaat |
|---|---|---|---|
| 6.1 | Mengmonster | STE46-PLM-C | Geen asbest |

| Opmerking | Een aantal muren in het appartement zijn van beton. |

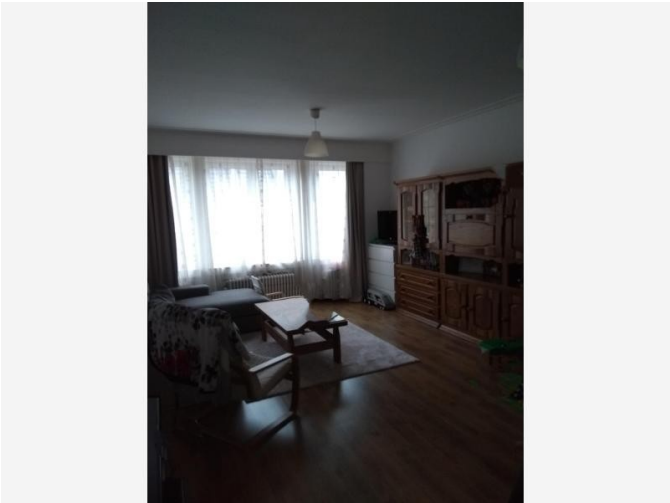
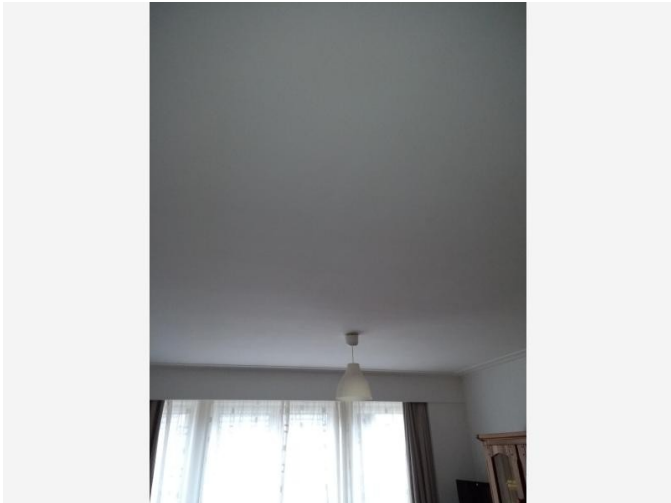
Geen asbest

| Beschrijving | Pleisterwerk plafond |
| Opmerking | Alle plafonds in het appartement zijn valse plafonds. |
