# Asbestinventarisatetest

Philippe Destrykerlaan 13, 1601 Sint-Pieters-Leeuw

Attestnummer : 20251010-000307.000

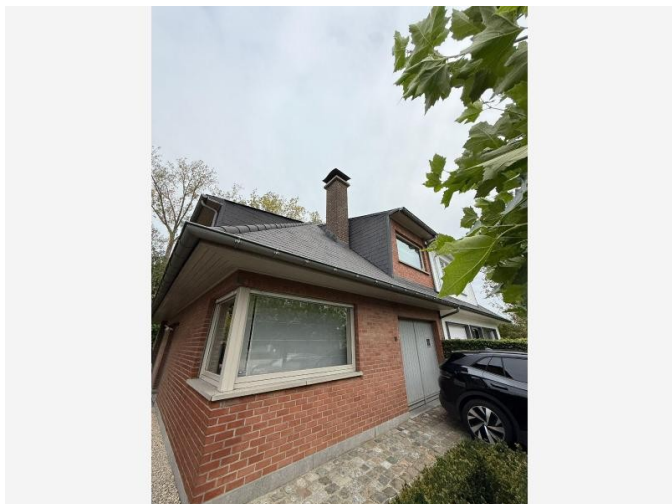
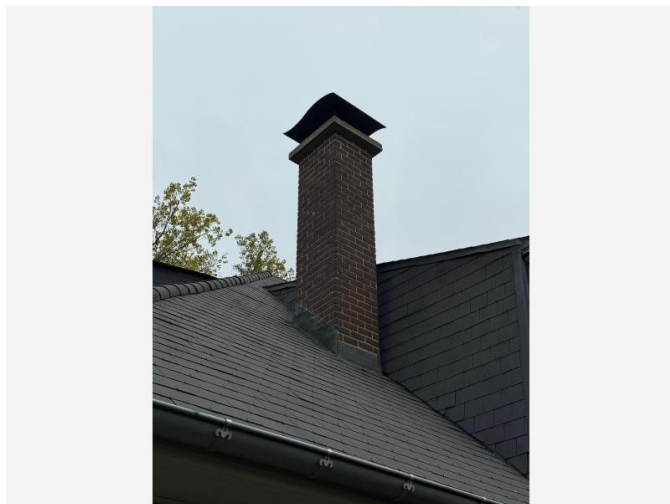
Het asbestmateriaal valt onder de mijlpaal van 2034.

## Risicobeoordeling

| Eindbeoordeling materiaalarisico | Zeer laag materiaalarisico en/of zeer lage kans op vezelvrijgave |

| Gebondenheid | Categorie 1: hechtgebonden in oorsprong |
| Asbestsoort (vezeltype) | Alleen chrysotiel |
| Asbestconcentratie | Laag (< 50%) |
| Afschermingsgraad van het gehele materiaal | Geheel of deels vrij aan de buitenlucht |
| Toestand van het materiaal | Onbeschadigd, niet verweerd |

| # | Type | Referentie | Resultaat |
|---|---|---|---|
| 1.1 | Puntmonster | 61025-lei-phil | Chrysotiel |

| Beschrijving | Dak bestaande uit leien |
| Asbestmateriaal | Dak- en gevelbekleding - Lei, shingle |

Verwijderen

- Zorg voor een veilig beheer. Vermijd het beschadigen van het asbestmateriaal. Controleer de toestand jaarlijks op wijzigingen.

- Eenvoudige handelingen: mag via doe-het-zelf of door werknemer(s) met opleidingsattest eenvoudige handelingen  
Deze toepassing kan door een aannemer die over een opleidingsattest eenvoudige handelingen beschikt of door een particulier (doe-het-zelf), verwijderd worden indien er geen verhoogd risico op vrijgave van asbestvezels (max. concentratie 0,01 vezels/cm<sup>3</sup> - CODEX Art. VI.3-54) ontstaat en de toepassing voorafgaand wordt gefixeerd/bevochtigd; de individuele elementen zonder machinale werktuigen (boormachine, slijpschijf, hogedrukreiniger,...) en zonder breken of gooien een voor een losgemaakt worden; en ten slotte dubbel en luchtdicht verpakt weggevoerd worden naar een erkend afvalpunt (recyclagepark).

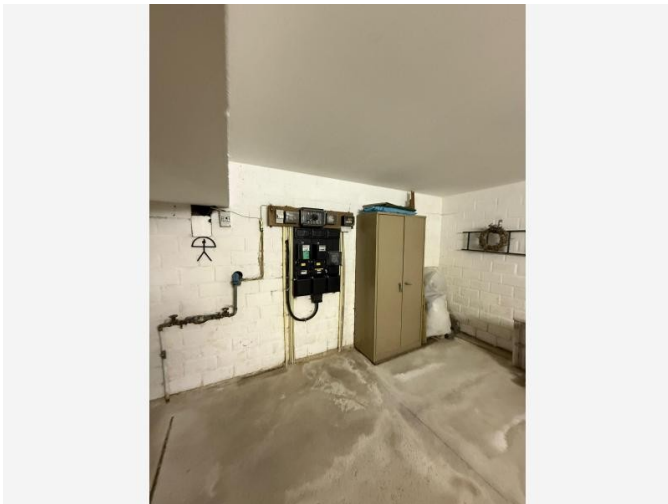
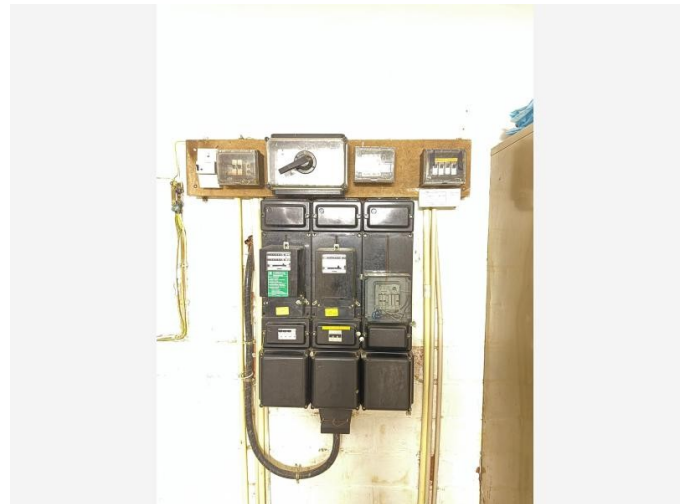
Het asbestmateriaal valt onder de mijlpaal van 2040.

| Eindbeoordeling materiaalisico | Laag materiaalisico en/of verlaagde kans op vezelvrijgave |

| Asbestsoort (vezeltype) | Crocidoliet aanwezig |
| Afschermingsgraad van het gehele materiaal | Geheel of deels (ook) vrij aan de binnenlucht |
| Toestand van het materiaal | Onbeschadigd, niet verweerd |

| Beschrijving | Bakeliet schakelkast |
| Asbestmateriaal | Plaat, paneel, tablet - Type Bakeliet |

Zorgvuldig beheren

- Zorg voor een veilig beheer. Vermijd het beschadigen van het asbestmateriaal. Controleer de toestand jaarlijks op wijzigingen.
- Voer bijkomende staalname(s) uit.

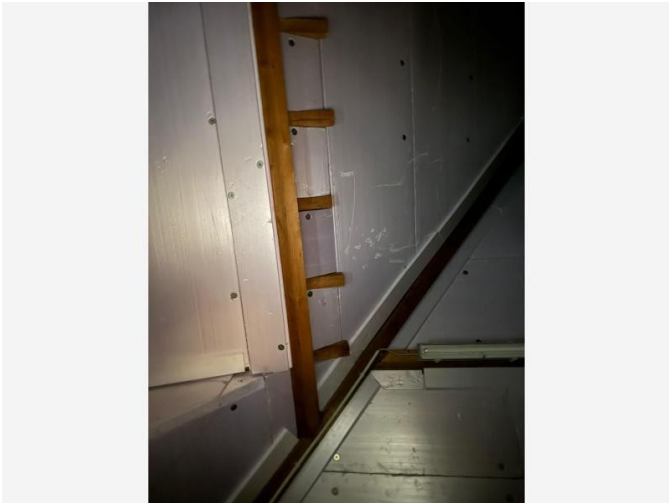
*Situeringsfoto*

#### Permanente beperking

**Reden:** Er is geen volledige risicobeoordeling mogelijk

**Uitleg van de asbestdeskundige:** Het onderdak zit volledig weggewerkt.

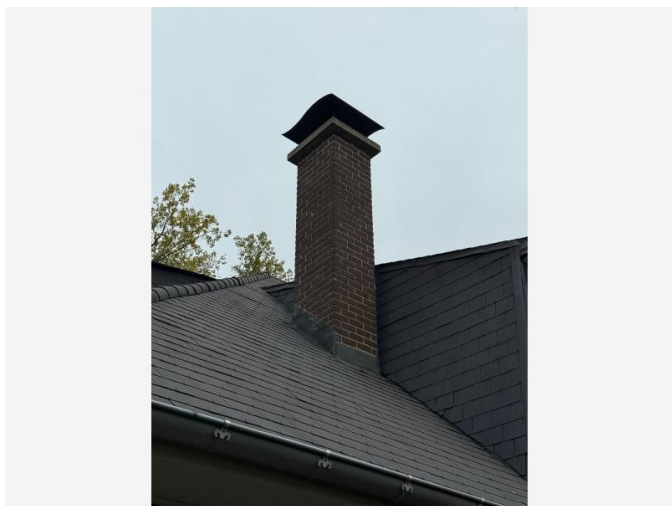
*Situeringsfoto*

### Tijdelijke beperking

**Reden:** Het te onderzoeken materiaal situeert zich hoger dan 3,50 m te rekenen vanaf een veilige ondergrond

**Uitleg van de asbestdeskundige:** De schouw bevat binnenin mogelijk een asbestcement rookgaskanaal. Laat dit onderzoeken bij eventuele werken.

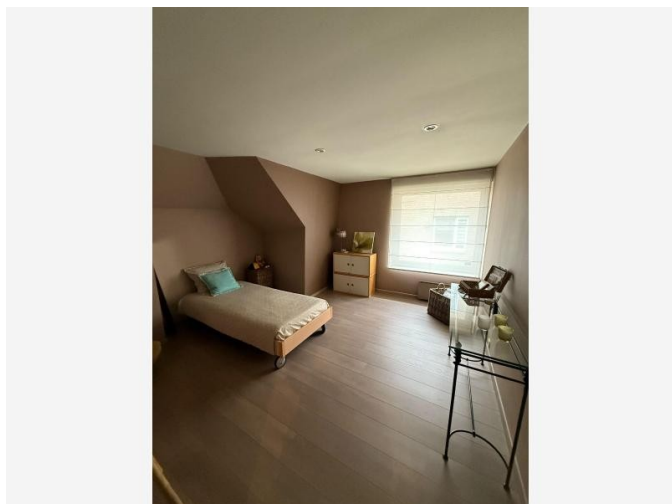
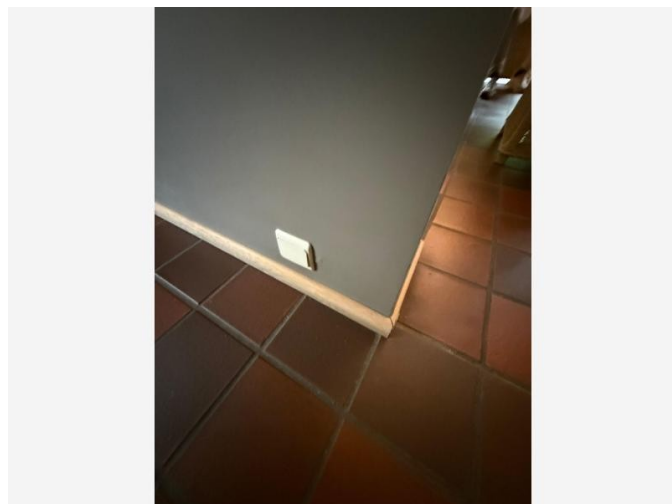
## Fiche 5: Pleisterwerk wanden

Geen asbest

| # | Type | Referentie | Resultaat |
|---|---|---|---|
| 5.1 | Mengmonster | 61025-plei-phil | Geen asbest |

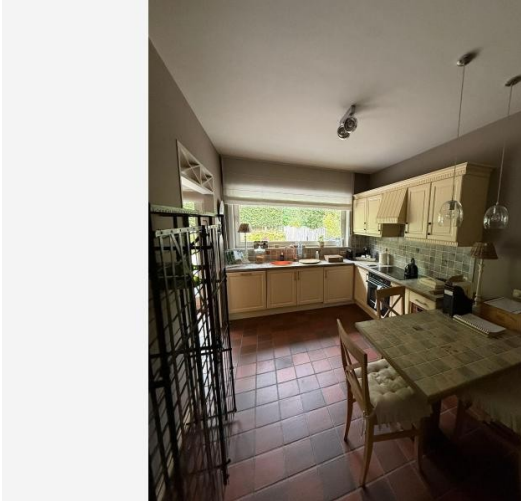
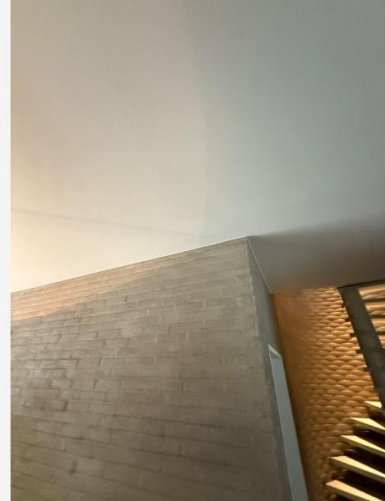
## Fiche 6: Pleisterwerk plafonds

Geen asbest

| # | Type | Referentie | Resultaat |
|---|---|---|---|
| 6.1 | Mengmonster | 61025-pleipla-phil | Geen asbest |
