# Asbestinventarisatetest

Bevrijdingsstraat 6, 1601 Sint-Pieters-Leeuw

Attestnummer : 20251025-000084.000

**Niet-asbestveilig**

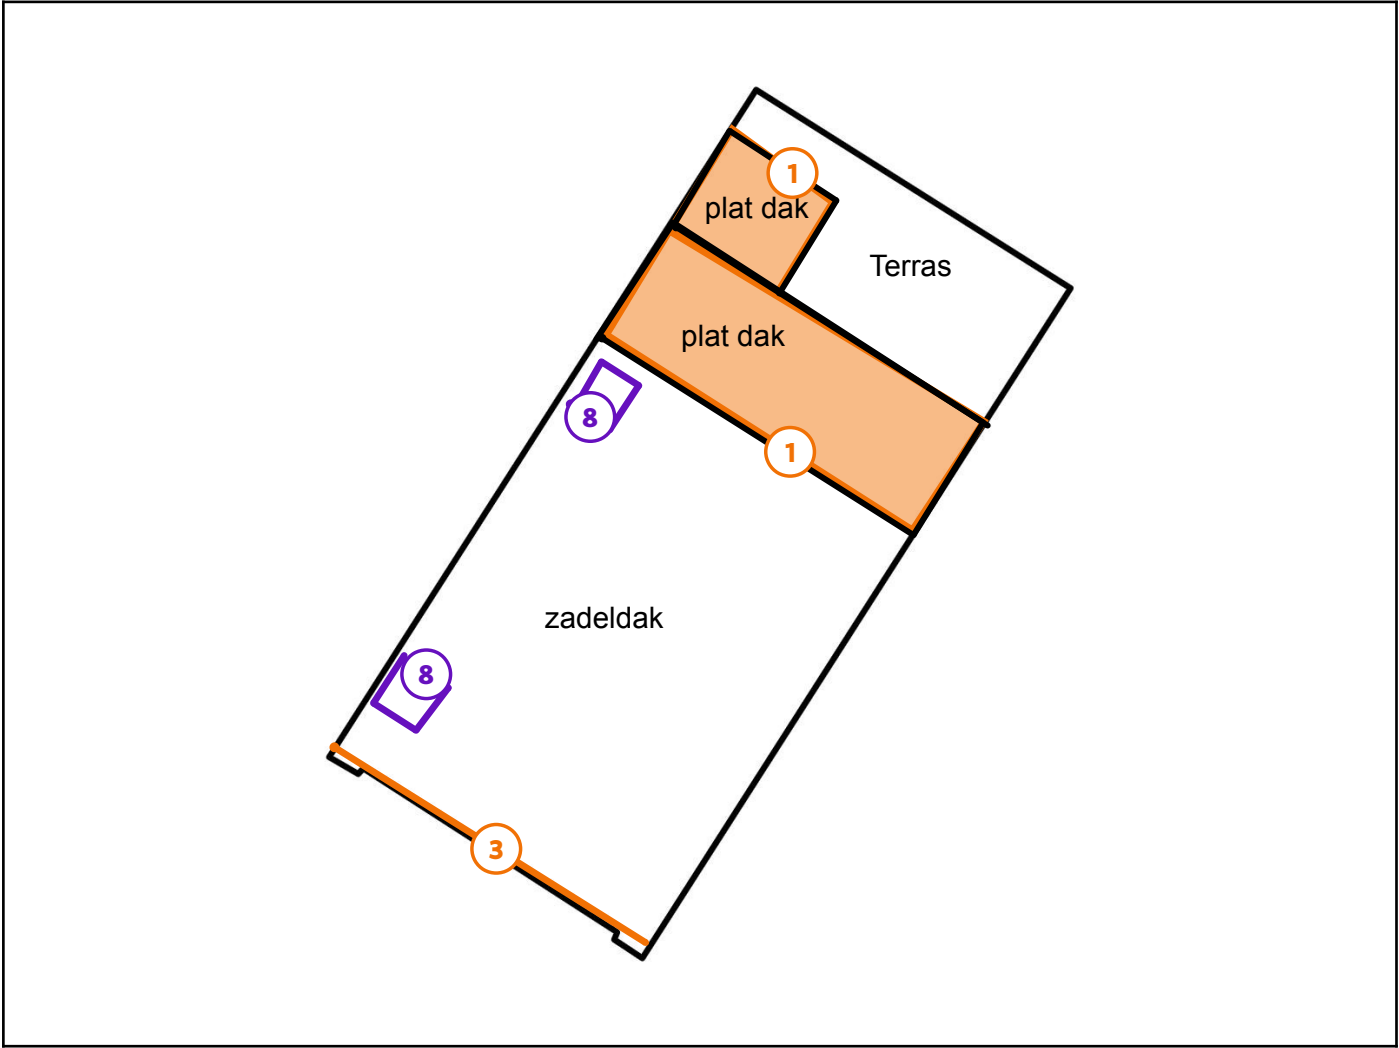
# Plan 1.1: Dak plan

| Beschrijving | Type | Actie |
|---|---|---|
| 1. Roofing platte daken | Asbestmateriaal | Verwijderen |
| 3. Roofing dakgoot | Asbestmateriaal | Verwijderen |
| 8. Schouwen | Beperking | - |

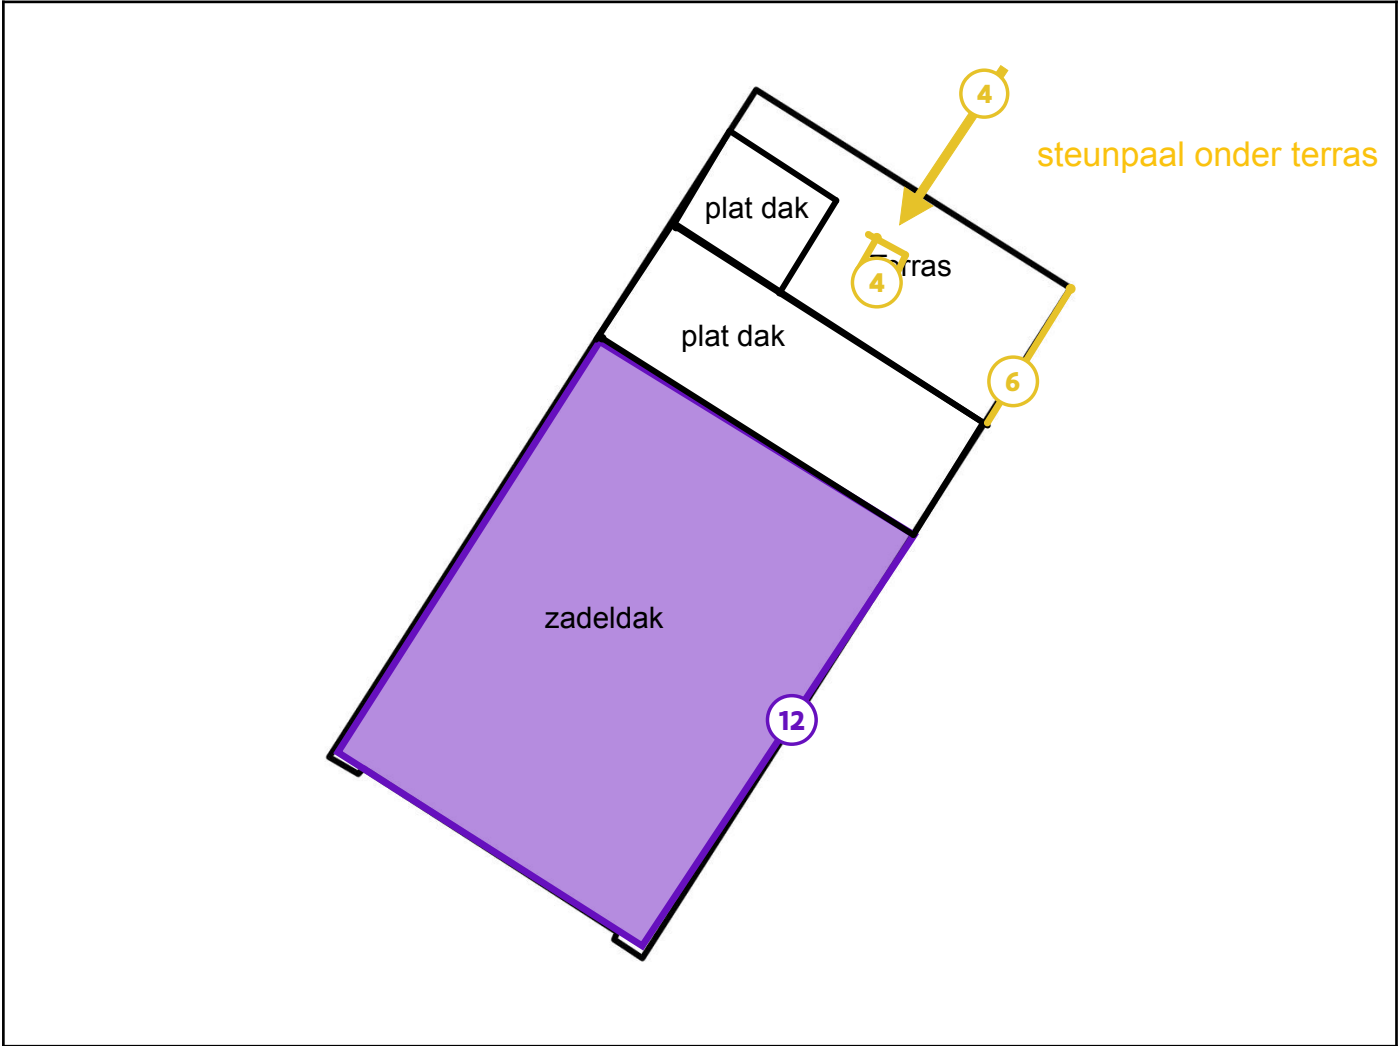
# Plan 1.8: plan

| Beschrijving | Type | Actie |
|---|---|---|
| 4. Steunpaal | Asbestmateriaal | Zorgvuldig beheren |
| 6. Deksteen | Asbestmateriaal | Zorgvuldig beheren |
| 12. Geen onderdak aangetroffen | Advies | - |

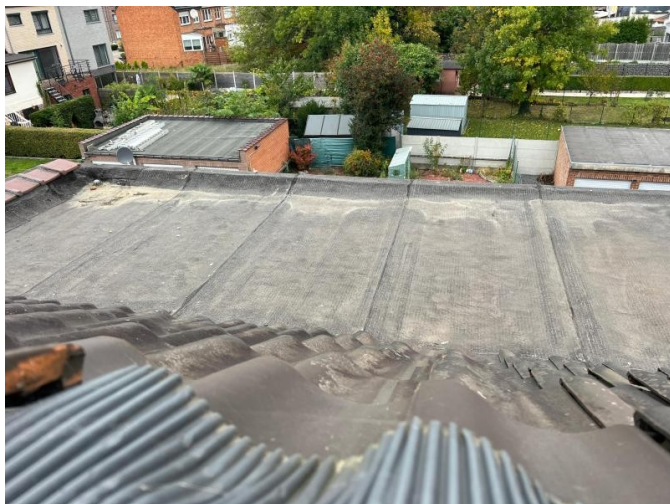
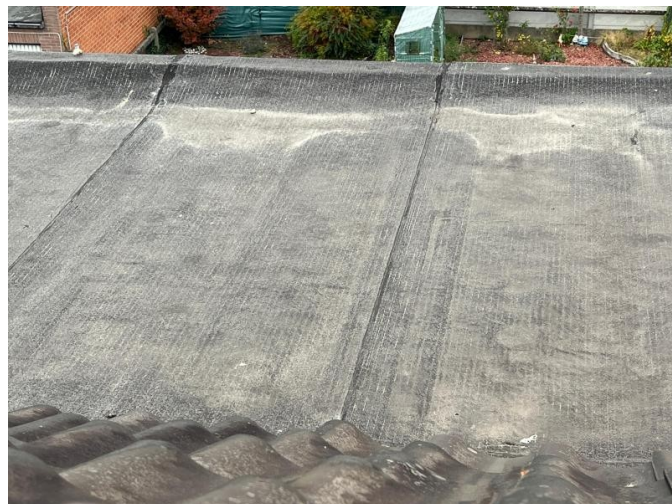
## Risicobeoordeling

| Eindbeoordeling materiaalrisico | Verhoogd materiaalrisico en/of verhoogde kans op vezelvrijgave |

| Toestand van het materiaal | Matig beschadigd, matig verweerd |

| Beschrijving | Roofing platte daken |
| Asbestmateriaal | Dak- en gevelbekleding - Roofing |
| Identificatiemethode | Vaststelling zonder monsternamen<br><br>Motivatie: Groot risico op structurele gevolgschade (leeschade, werking installatie,...) |

Verwijderen

- Zorg voor een veilig beheer. Vermijd het beschadigen van het asbestmateriaal. Controleer de toestand jaarlijks op wijzigingen.
- Voer bijkomende staalname(s) uit.

- Eenvoudige handelingen: mag via doe-het-zelf of door werknemer(s) met opleidingsattest eenvoudige handelingen  
Deze toepassing kan door een aannemer die over een opleidingsattest eenvoudige handelingen beschikt of door een particulier (doe-het-zelf), verwijderd worden indien er geen verhoogd risico op vrijgave van asbestvezels (max. concentratie 0,01 vezels/cm<sup>3</sup> - CODEX Art. VI.3-54) ontstaat en de toepassing voorafgaand wordt gefixeerd/bevochtigd; de individuele elementen zonder machinale werktuigen (boormachine, slijpschijf, hogedrukreiniger,...) en zonder breken of gooien een voor een losgemaakt worden; en ten slotte dubbel en luchtdicht verpakt weggevoerd worden naar een erkend afvalpunt (recyclagepark).

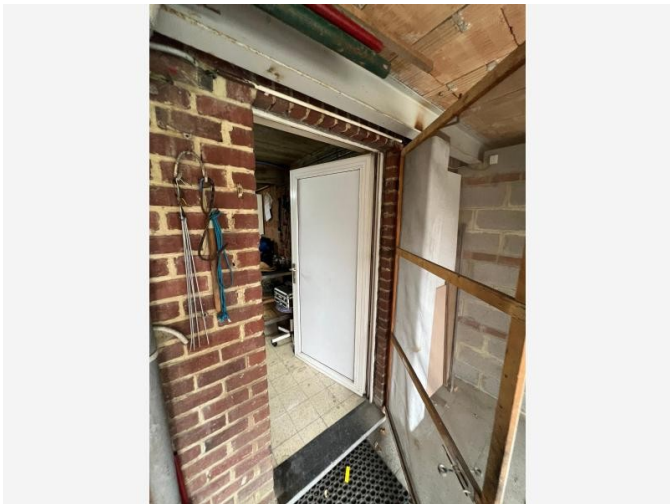
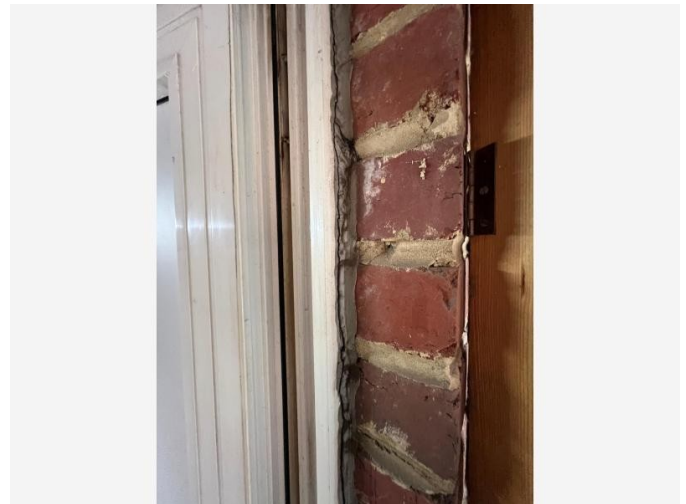
| Eindbeoordeling materiaalrisico | Verhoogd materiaalrisico en/of verhoogde kans op vezelvrijgave |

| Toestand van het materiaal | Matig beschadigd, matig verweerd |

| # | Type | Referentie | Resultaat |
|---|---|---|---|
| 2.1 | Puntmonster | 06 | Chrysotiel |

| Beschrijving | Mastiek achterdeur kelder |

Verwijderen

- Zorg voor een veilig beheer. Vermijd het beschadigen van het asbestmateriaal. Controleer de toestand jaarlijks op wijzigingen.

- Eenvoudige handelingen: mag via doe-het-zelf of door werknemer(s) met opleidingsattest eenvoudige handelingen  
Deze toepassing kan door een aannemer die over een opleidingsattest eenvoudige handelingen beschikt of door een particulier (doe-het-zelf), verwijderd worden indien er geen verhoogd risico op vrijgave van asbestvezels (max. concentratie 0,01 vezels/cm<sup>3</sup> - CODEX Art. VI.3-54) ontstaat en de toepassing voorafgaand wordt gefixeerd/bevochtigd; de individuele elementen zonder machinale werktuigen (boormachine, slijpschijf, hogedrukreiniger,...) en zonder breken of gooien een voor een losgemaakt worden; en ten slotte dubbel en luchtdicht verpakt weggevoerd worden naar een erkend afvalpunt (recyclagepark).

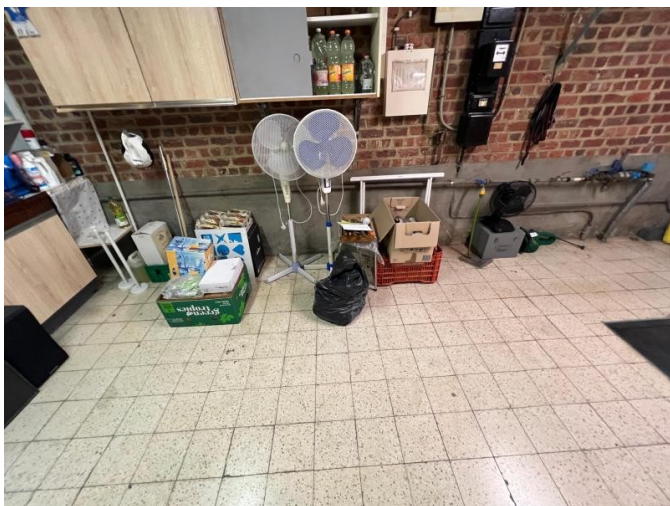
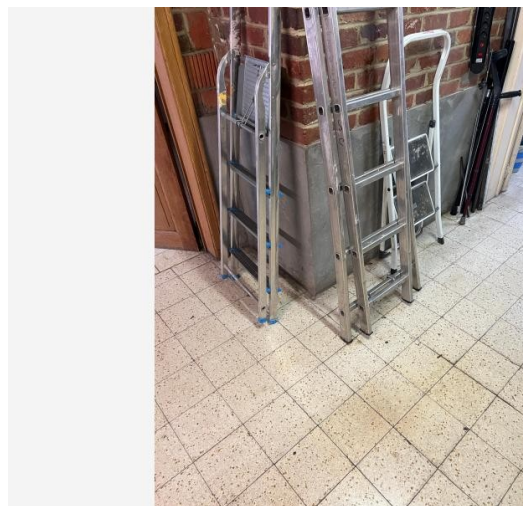
## Fiche 14: Cementering garage

Geen asbest

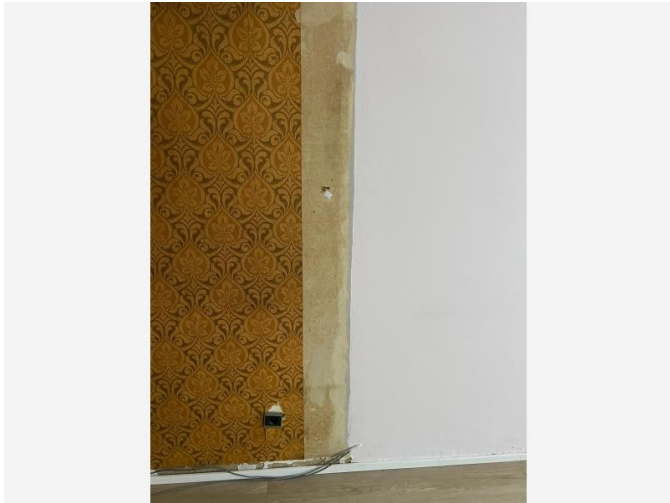
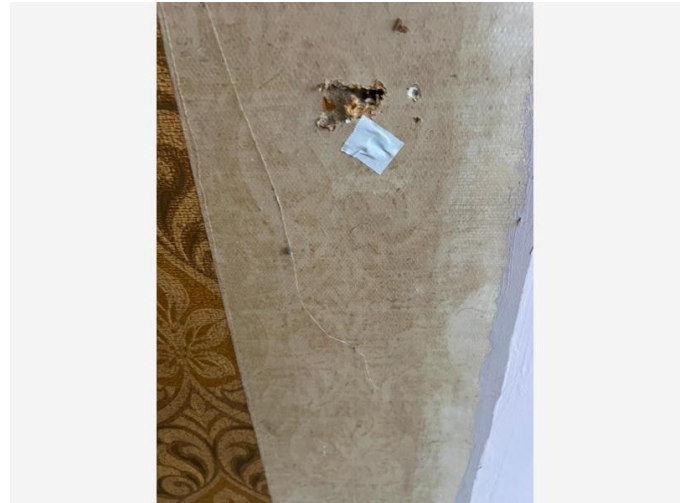
## Fiche 15: Pleisterwerk wanden

Geen asbest

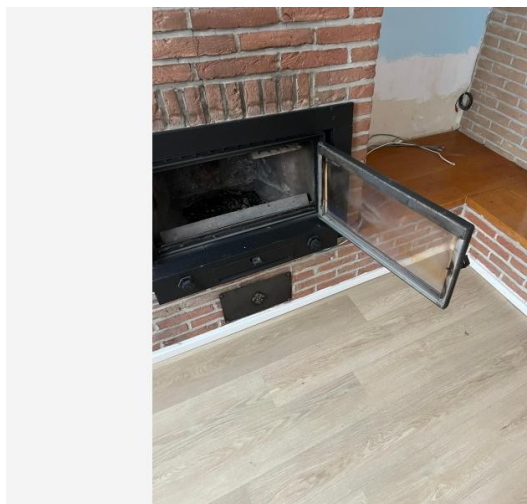
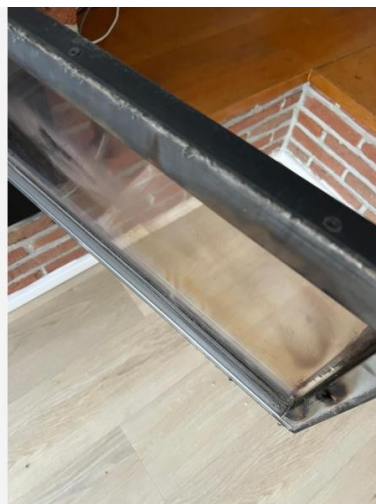
## Fiche 18: Kachelkoord

Geen asbest
