# Asbestinventarisatetest

Europalaan 21B, 1600 Sint-Pieters-Leeuw

Attestnummer : 20251026-000066.000

Uitgegeven op : 26.10.2025

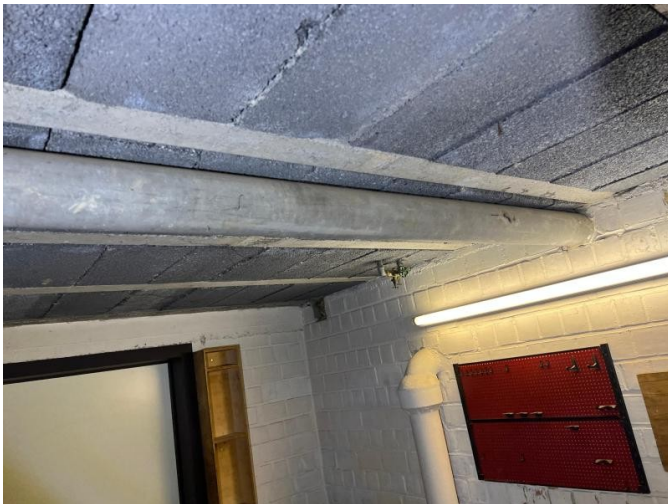
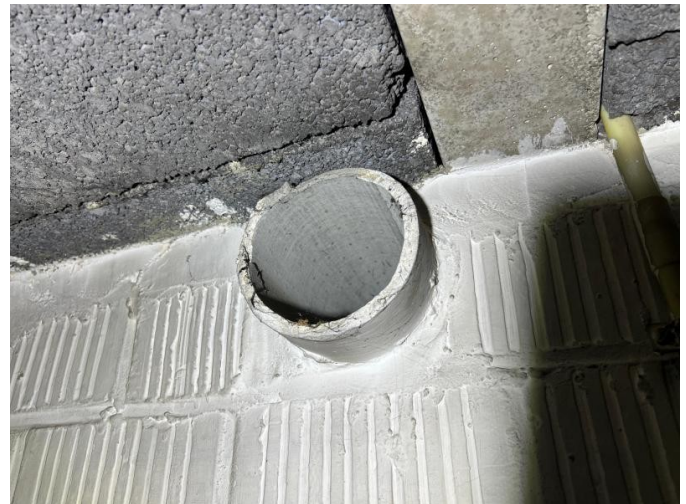
**Dringend verwijderen**

| Eindbeoordeling materiaalarisico | Hoog materiaalarisico en/of hoge kans op vezelvrijgave |

| Gebondenheid | Categorie 1: hechtgebonden in oorsprong |
| Asbestsoort (vezeltype) | Crocidoliet aanwezig |
| Asbestconcentratie | Laag (< 50%) |
| Afschermingsgraad van het gehele materiaal | Geheel of deels (ook) vrij aan binnenluchtstromen |
| Toestand van het materiaal | Matig beschadigd, matig verweerd |

| # | Type | Referentie | Resultaat |
|---|---|---|---|
| 1.1 | Puntmonster | 04 | Chrysotiel, Crocidoliet |

| Beschrijving | Verluchtingsbuis |

- Zorg voor een veilig beheer. Vermijd het beschadigen van het asbestmateriaal. Controleer de toestand jaarlijks op wijzigingen.

- Eenvoudige handelingen: enkel door erkend asbestverwijderaar  
Indien bovenstaande criteria worden overschreden:

Deze toepassing kan enkel door een erkende asbestverwijderaar verwijderd worden omdat er hier automatisch een verhoogd risico op vrijgave van asbestvezels (max. concentratie 0,01 vezels/cm<sup>3</sup> - CODEX - Art. VI.3-54) ontstaat. (Bron: VLAREM II: 6.4.0.1 par1, par2 en par3). Een erkend asbestverwijderaar moet ingeschakeld worden voor deze toepassingen die niet (kunnen) worden verwijderd door de couveuzezakmethode, door hermetische zone of door de materialen beschreven in Vlarem II, art. 6.4.0.1 par2. (Bron: Leidraad bij het Inspectieprotocol)

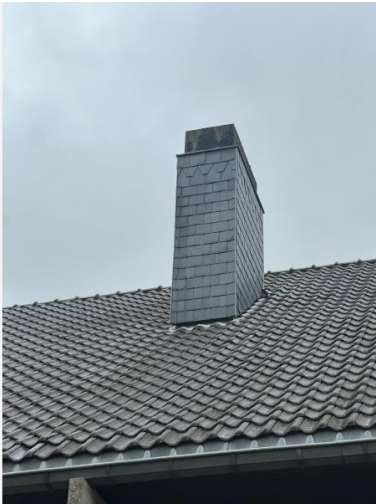
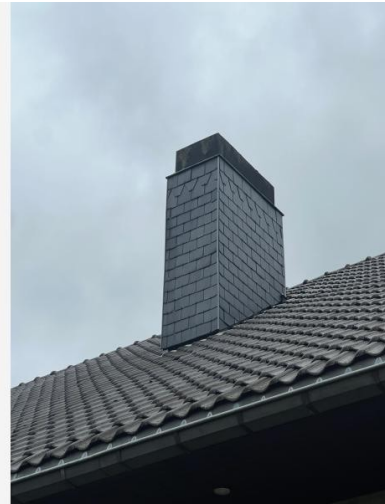
Verwijderen

| Eindbeoordeling materiaalarisico | Verhoogd materiaalarisico en/of verhoogde kans op vezelvrijgave |

| Asbestsoort (vezeltype) | Crocidoliet aanwezig |
| Afschermingsgraad van het gehele materiaal | Geheel of deels vrij aan de buitenlucht |
| Toestand van het materiaal | Matig beschadigd, matig verweerd |

| Beschrijving | leien schouw |
| Opmerking | <p>Geschatte oppervlakte</p> <p>De schouw is van buitenaf (beperkt) zichtbaar op basis van een visueel onderzoek van grote afstand.</p> <p>Staalname niet mogelijk gezien er geen mogelijkheid is om het dak te betreden via de liftkamer of rookkoepel</p> |

- Zorg voor een veilig beheer. Vermijd het beschadigen van het asbestmateriaal. Controleer de toestand jaarlijks op wijzigingen.
- Hemelwater dat afspoelt van asbestcement daken of gevels kan asbestdeeltjes bevatten. Gebruik het enkel voor gesloten circuits (bv. spoelen toiletten). Reinig na het vervangen van het dak of de gevel de dakgoten en regenwaterput of -ton om asbesthoudend sediment of slib te verwijderen
- Voer bijkomende staalname(s) uit.

- Eenvoudige handelingen: mag via doe-het-zelf of door werknemer(s) met opleidingsattest eenvoudige handelingen  
De toepassing mag zelf verwijderd worden onder de voorwaarden terug te vinden op:  
<https://ovam.vlaanderen.be/wie-mag-wat-verwijderen>

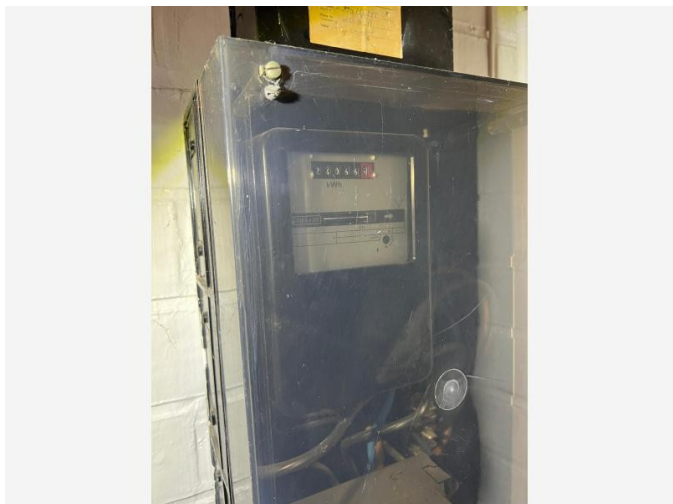
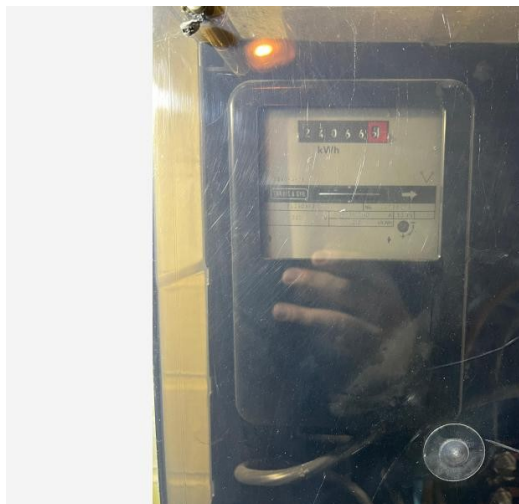
Zorgvuldig beheren

| Eindbeoordeling materiaalrisico | Zeer laag materiaalrisico en/of zeer lage kans op vezelvrijgave |

| Asbestsoort (vezeltype) | Crocidoliet aanwezig |
| Afschermingsgraad van het gehele materiaal | Stootvaste afscherming of omkasting |
| Toestand van het materiaal | Onbeschadigd, niet verweerd |

| Beschrijving | Elektrische meter |
| Asbestmateriaal | Plaat, paneel, tablet - Type Bakeliet |

- Zorg voor een veilig beheer. Vermijd het beschadigen van het asbestmateriaal. Controleer de toestand jaarlijks op wijzigingen.
- Voer bijkomende staalname(s) uit.

- Eenvoudige handelingen: mag via doe-het-zelf of door werknemer(s) met opleidingsattest eenvoudige handelingen  
De teller behoort toe aan de nutsmaatschappij

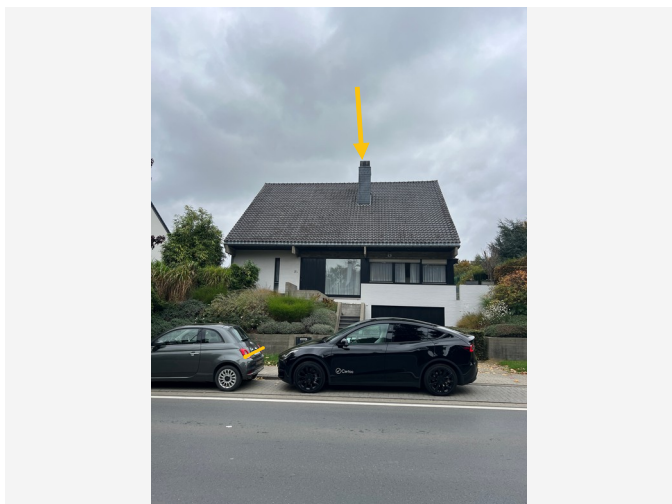
*Situeringsfoto*

**Reden:** Het te onderzoeken materiaal situeert zich hoger dan 3,50 m te rekenen vanaf een veilige ondergrond

**Uitleg van de asbestdeskundige:** De schouw bevat binnenin mogelijk een asbestcement rookgaskanaal. Laat dit onderzoeken bij eventuele werken.

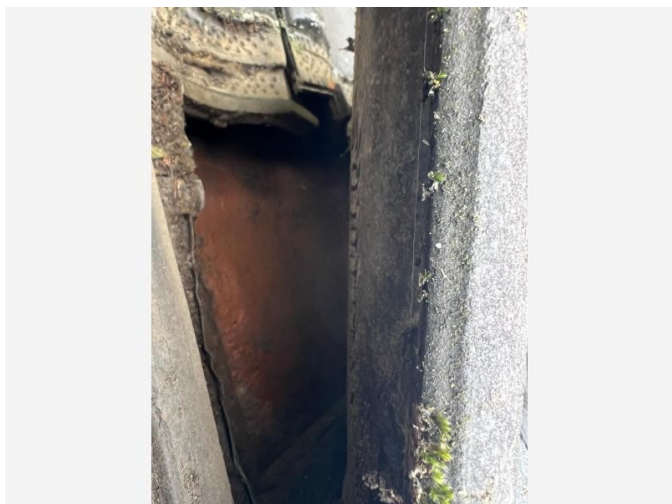
Na het optillen van een pan werd geen asbestverdacht onderdak aangetroffen. Dit betekent niet dat er geen onderdak aanwezig kan zijn op plaatsen die niet gecontroleerd werden. Bij werken, laat een eventueel aangetroffen onderdak controleren op aanwezigheid van asbest.

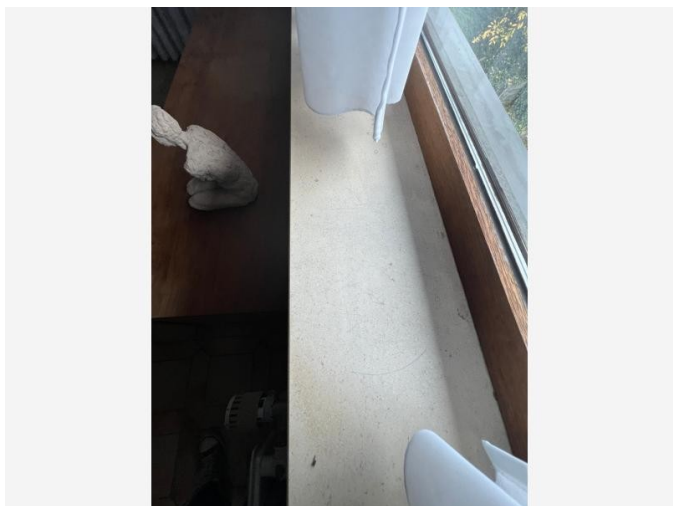
De vensterbanken zijn van natuursteen.

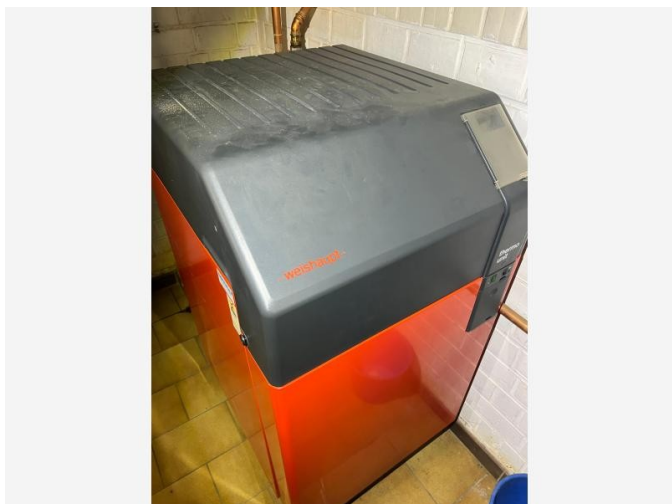
De CV-ketel bevat mogelijk asbesthoudende pakkingen en/of elementen. Laat ze onderzoeken bij onderhoud of vervanging.

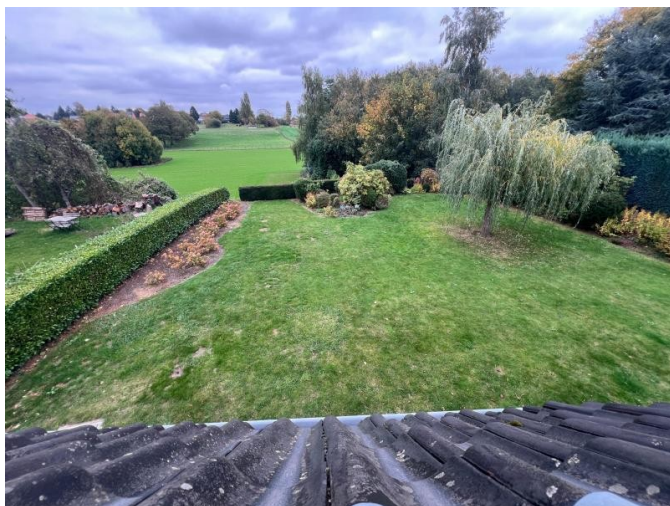
Geen waarneembare asbestverdachte materialen aangetroffen.

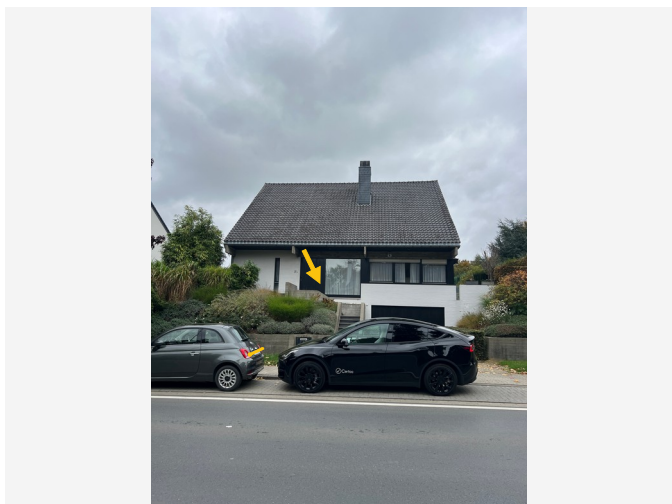
Geen waarneembare asbestverdachte materialen aangetroffen.

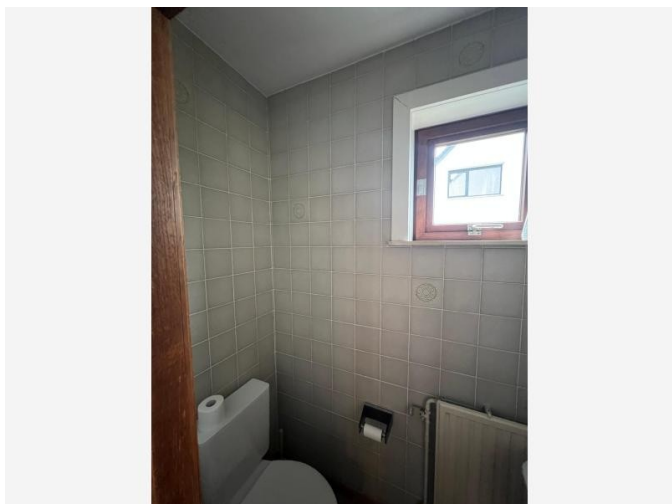
Binnenwanden en/of plafonds afgewerkt met een intacte laag faiencetegels zonder zichtbare beschadigingen.

Inspectie van de onderliggende lijm laag of tegels zelf is niet mogelijk zonder uitbreiding naar een destructief onderzoek.

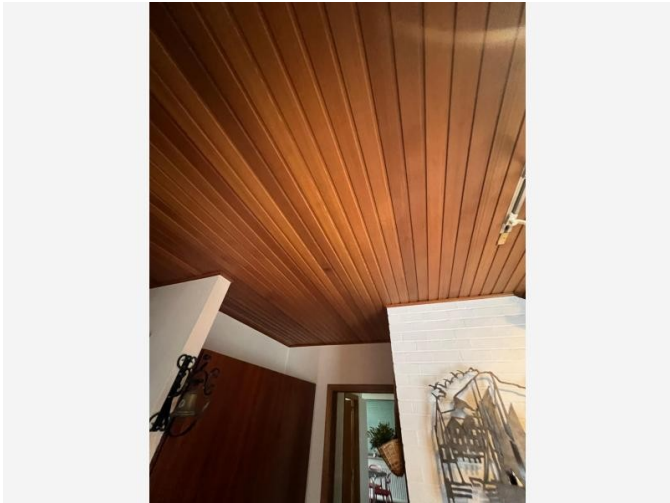
De plafonds werden afgewerkt met niet-asbestverdachte voorzetpanelen die inspectie van de bedekte structuur (opbouw, pleisterwerk) verhinderen.

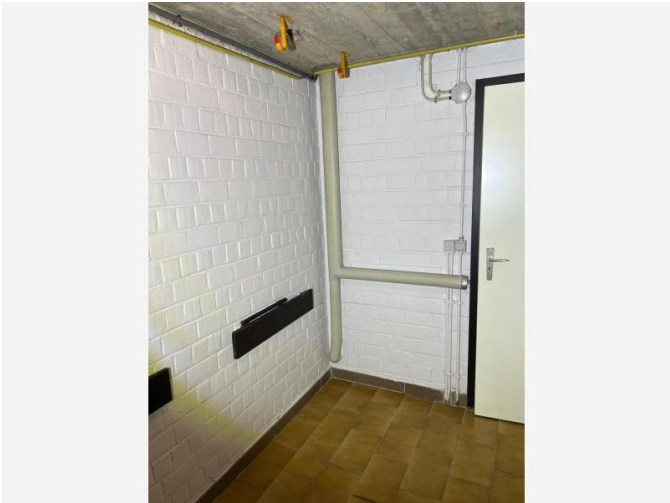
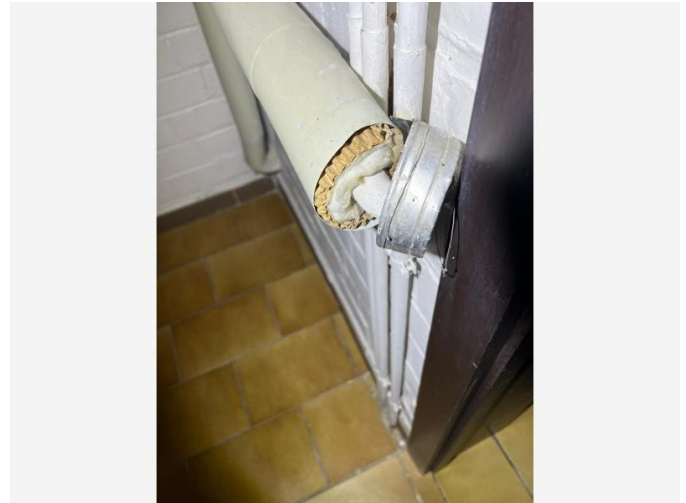
## Fiche 12: Leidingisolatie (karton)

Geen asbest

| # | Type | Referentie | Resultaat |
|---|---|---|---|
| 12.1 | Puntmonster | 03 | Geen asbest |

| Beschrijving | Leidingisolatie (karton) |
| Gebondenheid op basis van bindmiddel | Niet-hechtgebonden |

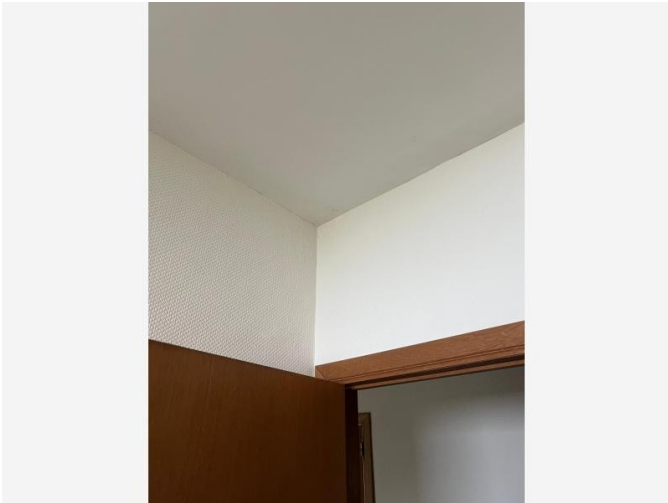
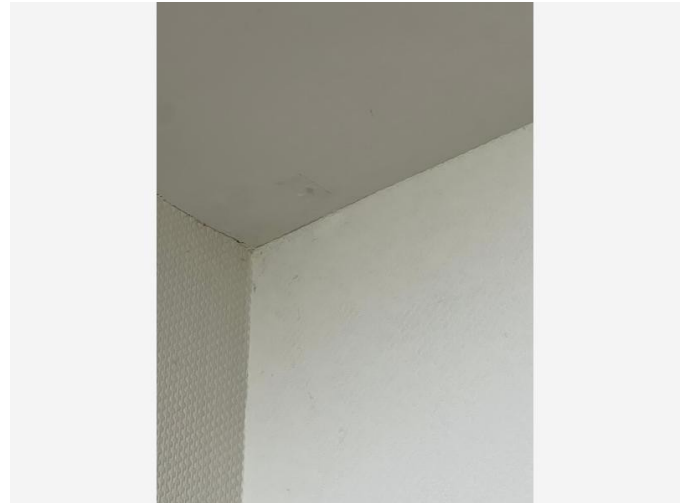
## Fiche 13: Pleisterwerk plafonds

Geen asbest

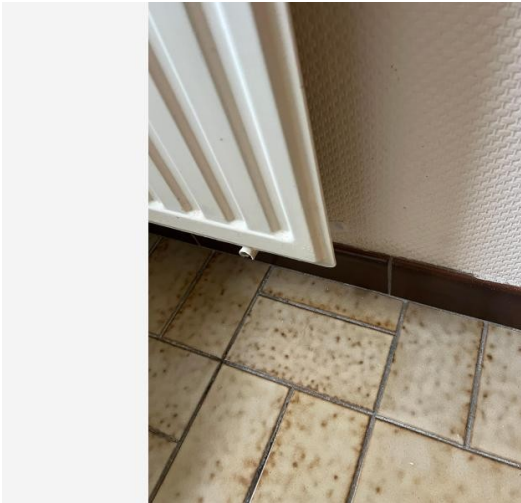
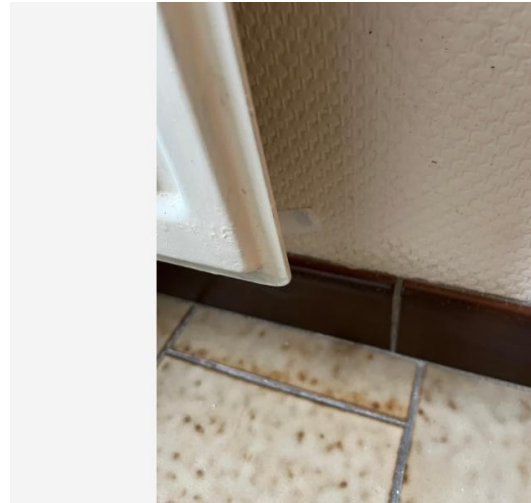
## Fiche 14: Pleisterwerk wanden

Geen asbest
