# Asbestinventarisatetest

Sollenerf 1, 1654 Beersel

Attestnummer : 20251028-000323.000

Uitgegeven op : 28.10.2025

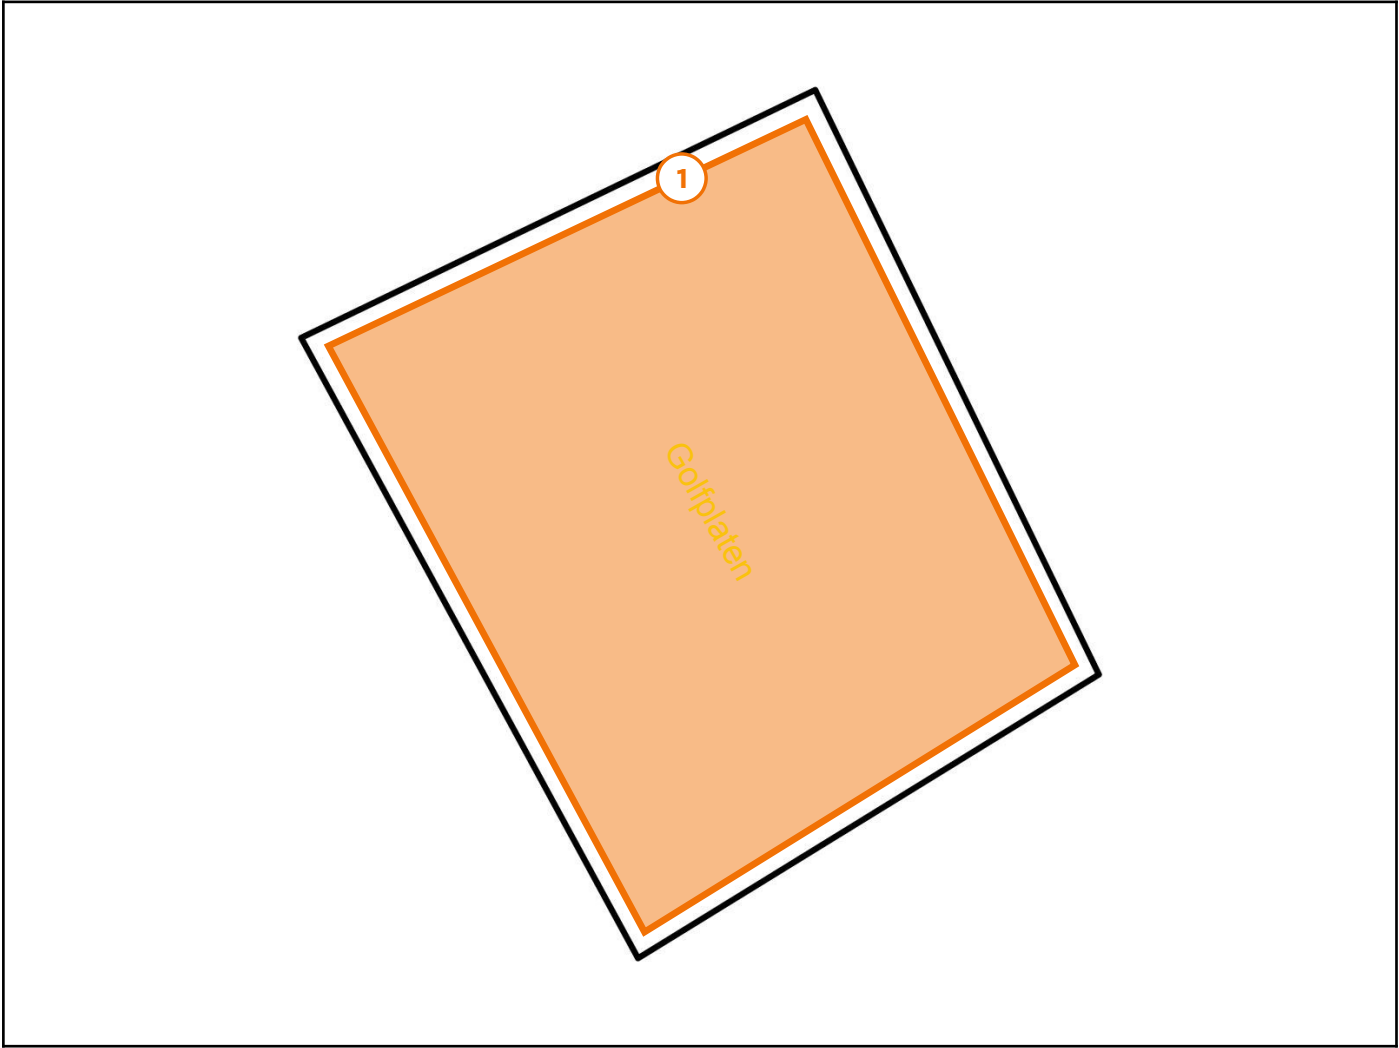
## Plan 2.1: Plan tuinhuis

| Beschrijving | Type | Actie |
|---|---|---|
| 1. Golfplaten dak | Asbestmateriaal | <a href="#">Verwijderen</a> |

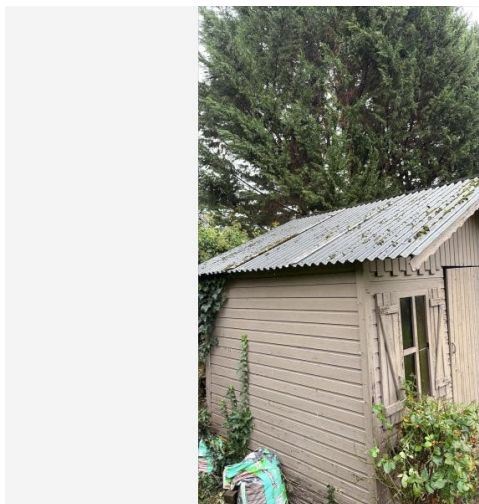
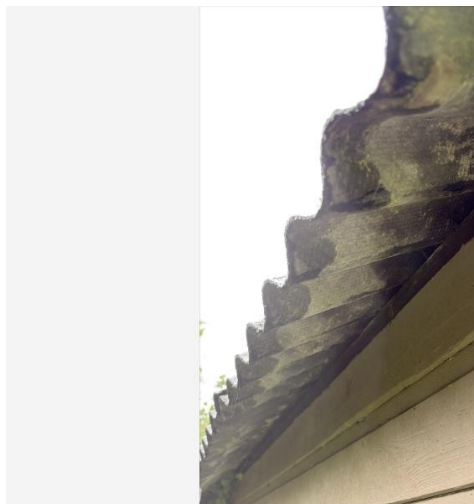
| Eindbeoordeling materiaalrisico | Verhoogd materiaalrisico en/of verhoogde kans op vezelvrijgave |

| Asbestsoort (vezeltype) | Crocidoliet aanwezig |
| Toestand van het materiaal | Matig beschadigd, matig verweerd |

| Opmerking | Het betreft het dak van het tuinhuis. De hoeveelheid is geschat. |

Het asbestmateriaal valt onder de mijlpaal van 2034.

- Verwijder dit asbestmateriaal zo snel mogelijk. Volg de toestand goed op.
- Hemelwater dat afspoelt van asbestcement daken of gevels kan asbestdeeltjes bevatten. Gebruik het enkel voor gesloten circuits (bv. spoelen toiletten). Reinig na het vervangen van het dak of de gevel de dakgoten en regenwaterput of -ton om asbesthoudend sediment of slib te verwijderen

- Eenvoudige handelingen: mag via doe-het-zelf of door werknemer(s) met opleidingsattest eenvoudige handelingen  
Verwijderingvoorschriften volgens Codex over het welzijn op het werk Art. VI.3-54.  
Mag en wil u zelf verwijderen? Zorg er dan voor dat:
  - u zich vooraf goed informeert op [www.asbestinfo.be](http://www.asbestinfo.be) > Asbest verwijderen;
  - u zich beschermt met een FFP3-mondmasker, wegwerpoverall en -handschoenen en afspoelbaar schoeisel;
  - er geen minderjarigen of derden aanwezig zijn;

Omdat dit materiaal kan verwijderd worden zonder de toestand te wijzigen (breken, beschadigen, ...) kan de techniek van eenvoudige handelingen worden toegepast. Stofvorming dient vermeden te worden. Het gebruik van sneldraaiende werktuigen (boormachine, slijpschijf, hogedrukreiniger, ...) is verboden. Zorg voor gepaste persoonlijke beschermingsmiddelen: minimaal FFP3 mondkap, wegwerpovertrek (minimaal Cat III, type 5/6) en wegwerphandschoenen. Afval: particulieren kunnen dit dubbel verpakt afdienen aan hun recyclagepark (raadpleeg voorwaarden van uw recyclagepark). Bij verwijdering door een aannemer of erkend asbestverwijderaar staat die zelf in voor het correct afvoeren van het afval. Bewaar bewijsdocumenten van de asbestverwijdering (facturen, werkplannen, foto's, afleverbonnen, vrijgavemetingen...) met het oog op een correcte actualisatie van het asbestattest. Raadpleeg de toelichtingen achteraan dit asbestinventarisatetest of via [www.asbestinfo.be](http://www.asbestinfo.be).

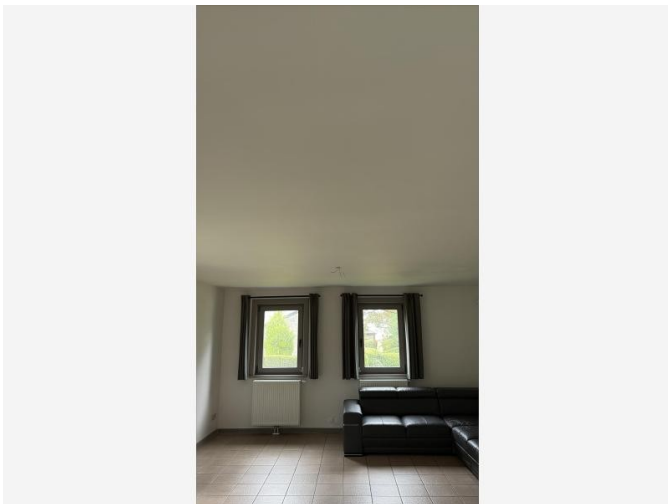
De volledige woning is voorzien van voorzetwanden en verlaagde plafonds. Geen aanwezigheid van pleisterwerk.

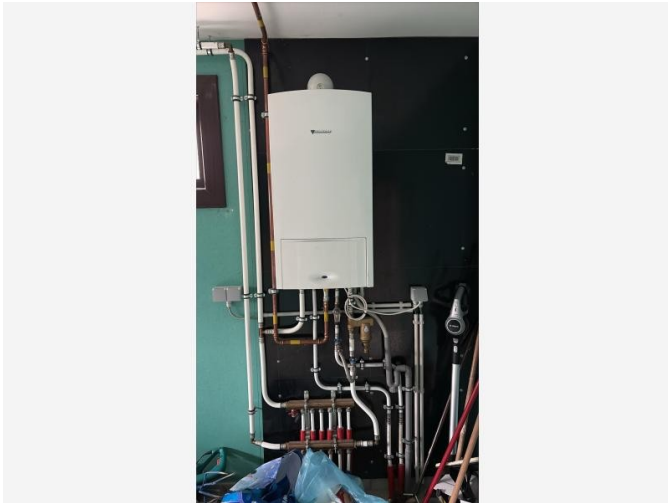
De verwarmingsketel dateert van na het jaar 2000. Weinig of geen kans op aanwezigheid van asbesthoudende toepassingen (pakkingen).

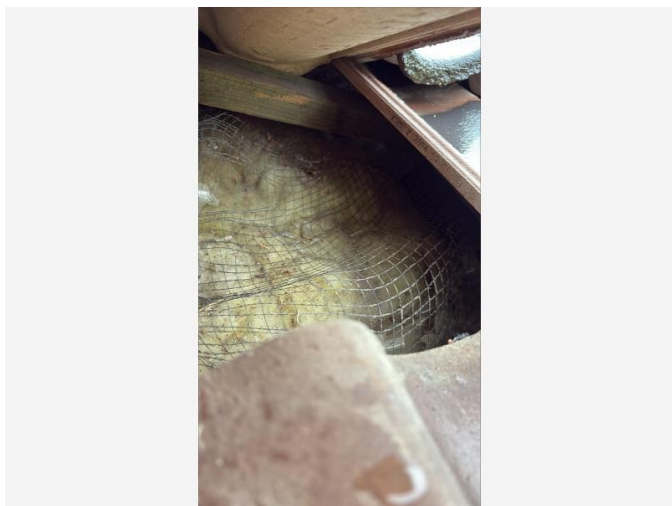
Het onderdak is niet-asbestverdacht.

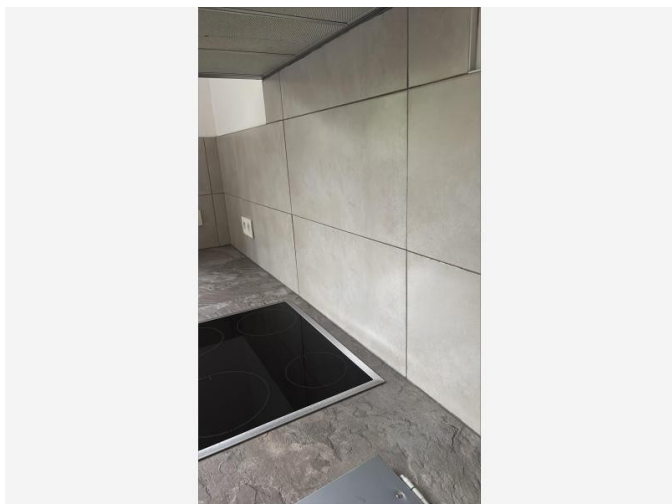
Kans op aanwezigheid van asbestverdachte lijm laag achter de wandtegels in de keuken. Staalname niet mogelijk in het kader van een niet-destructieve inventaris.

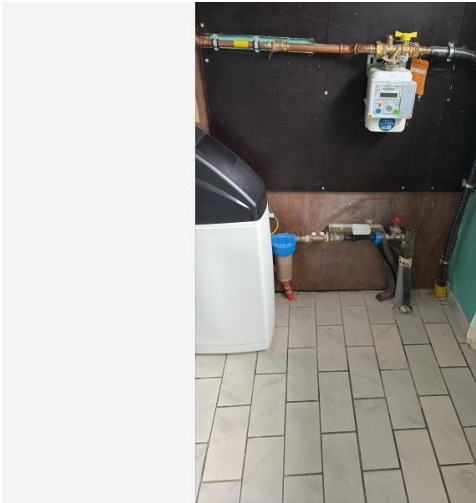
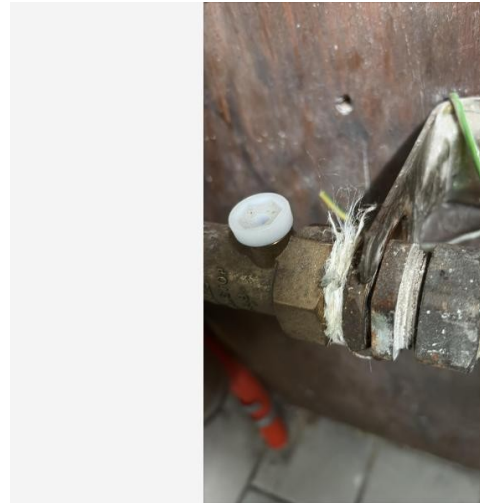
## Fiche 6: Koord

Geen asbest

| # | Type | Referentie | Resultaat |
|---|---|---|---|
| 6.1 | Puntmonster | 1 | Geen asbest |
