# Asbestinventarisat attest

Kroonstraat 28, 1750 Lennik

Attestnummer : 20251031-000008.000

**Niet-asbestveilig**

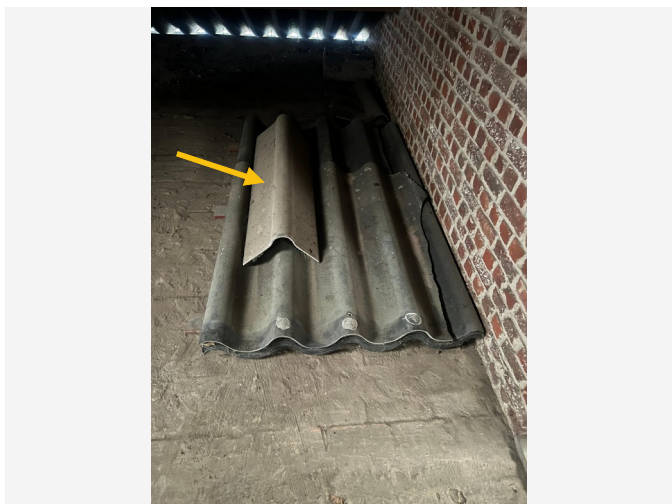
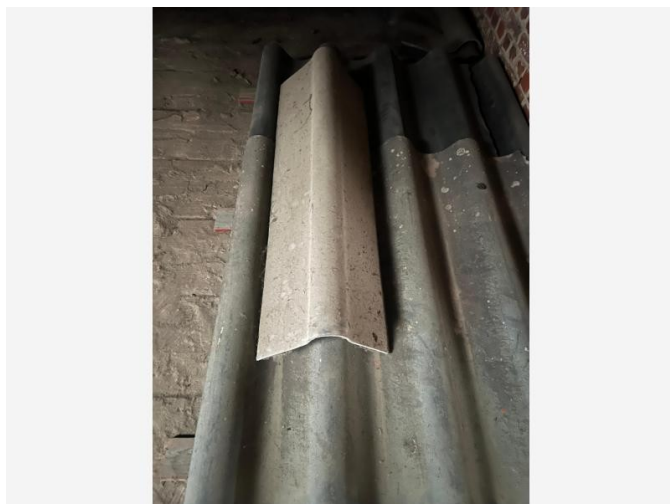
| Beschrijving | Windveer |
| Type afvalstof | Betreft stock-voorraad of gedemonteerde asbestmaterialen |
| Aanwezige resten | Windveren aan dak hangaar |
| Asbestmaterialen | <ul style="list-style-type: none"><li>Dak- en gevelbekleding - Nok, windveer, boeiboord</li></ul> |
| Bindmiddel van asbestmateriaal | Cement |
| Gebondenheid op basis van bindmiddel | Hecht |
| Hoeveelheid (gewicht - aantal) | <ul style="list-style-type: none"><li>5,00 kg - 1 stuk</li></ul> |

**Dringend verwijderen**

- Verwijder het asbestafval.
- Voer bijkomende staalname(s) uit.

- Eenvoudige handelingen: mag via doe-het-zelf of door werknemer(s) met opleidingsattest eenvoudige handelingen  
Deze toepassing kan door een aannemer die over een opleidingsattest eenvoudige handelingen beschikt of door een particulier (doe-het-zelf), verwijderd worden indien er geen verhoogd risico op vrijgave van asbestvezels (max. concentratie 0,01 vezels/cm<sup>3</sup> - CODEX Art. VI.3-54) ontstaat en de toepassing voorafgaand wordt gefixeerd/bevochtigd; de individuele elementen zonder machinale werktuigen (boormachine, slijpschijf, hogedrukreiniger,...) en zonder breken of gooien een voor een losgemaakt worden; en ten slotte dubbel en luchtdicht verpakt weggevoerd worden naar een erkend afvalpunt (recyclagepark).

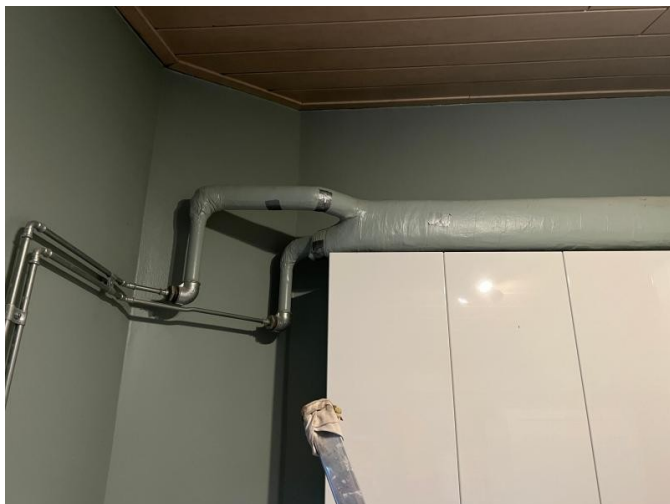
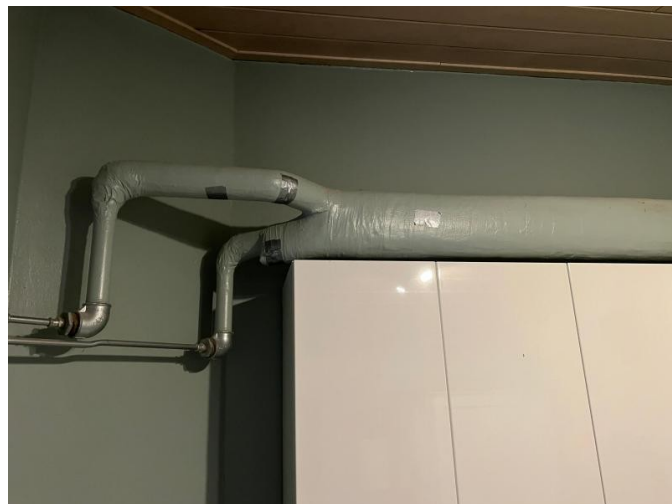
| Opmerking | <p>De hoeveelheid is een zo nauwkeurig mogelijke opmeting. Hieraan kunnen evenwel geen rechten worden ontleend. Rechte stukken en bochten worden waar mogelijk apart bemonsterd.</p> <p>De thermische isolatie loopt door in de kruipruimte om uiteindelijk buiten uit te komen. (zie adviesfiche thermische isolatie)</p> |

**Dringend verwijderen**

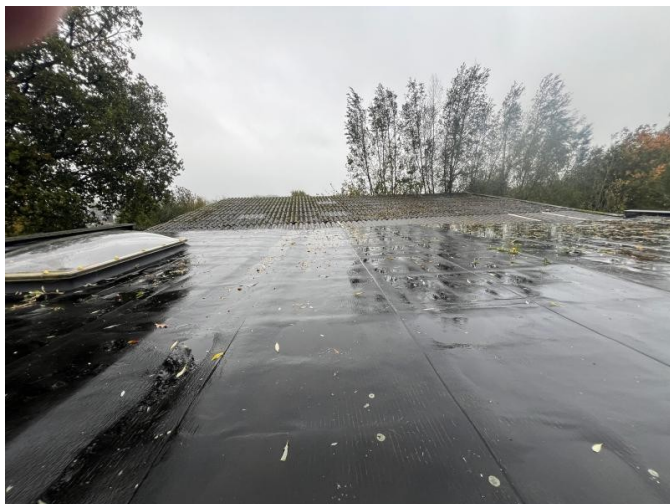
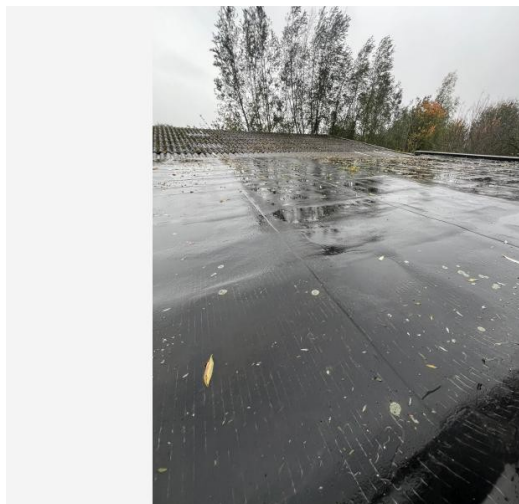
| Opmerking | <p>Staalname tot op de eventuele onderliggende lagen is niet mogelijk zonder uitbreiding naar een destructief onderzoek.</p> <p>Toelichting laborant: betreft contaminatie op het oppervlak werden asbestvezels aangetroffen. De roofing zelf bevat geen asbestvezels</p> |

- Eenvoudige handelingen: mag via doe-het-zelf of door werknemer(s) met opleidingsattest eenvoudige handelingen  
Deze toepassing kan door een aannemer die over een opleidingsattest eenvoudige handelingen beschikt of door een particulier (doe-het-zelf), verwijderd worden indien er geen verhoogd risico op vrijgave van asbestvezels (max. concentratie 0,01 vezels/cm<sup>3</sup> - CODEX Art. VI.3-54) ontstaat en de toepassing voorafgaand wordt gefixeerd/bevochtigd; de individuele elementen zonder machinale werktuigen (boormachine, slijpschijf, hogedrukreiniger,...) en zonder breken of gooien een voor een losgemaakt worden; en ten slotte dubbel en luchtdicht verpakt weggevoerd worden naar een erkend afvalpunt (recyclagepark).
