# Asbestinventarisatetest

Beemd 2, 1654 Beersel

Attestnummer : 20251029-000401.000

**Asbestveilig** (maar niet asbestvrij)

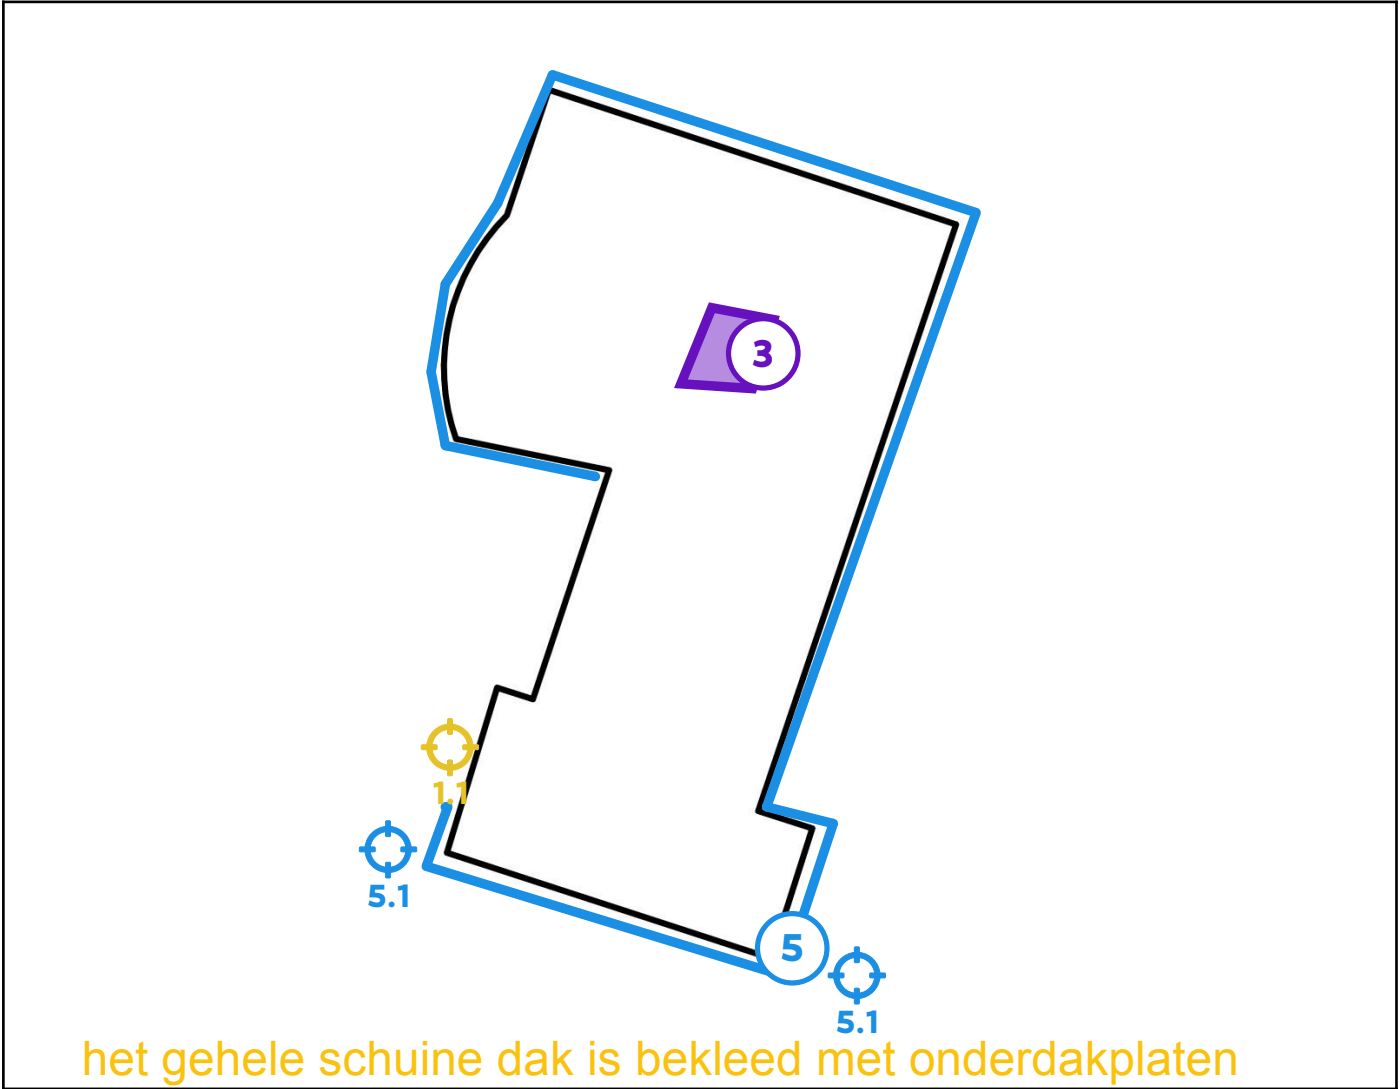
# Plan 1.3: Bovenaanzicht

| Beschrijving | Type | Actie |
|---|---|---|
| 1. Onderdak woning | Asbestmateriaal | Zorgvuldig beheren |
| 3. Gemetselde schouw | Beperking | - |

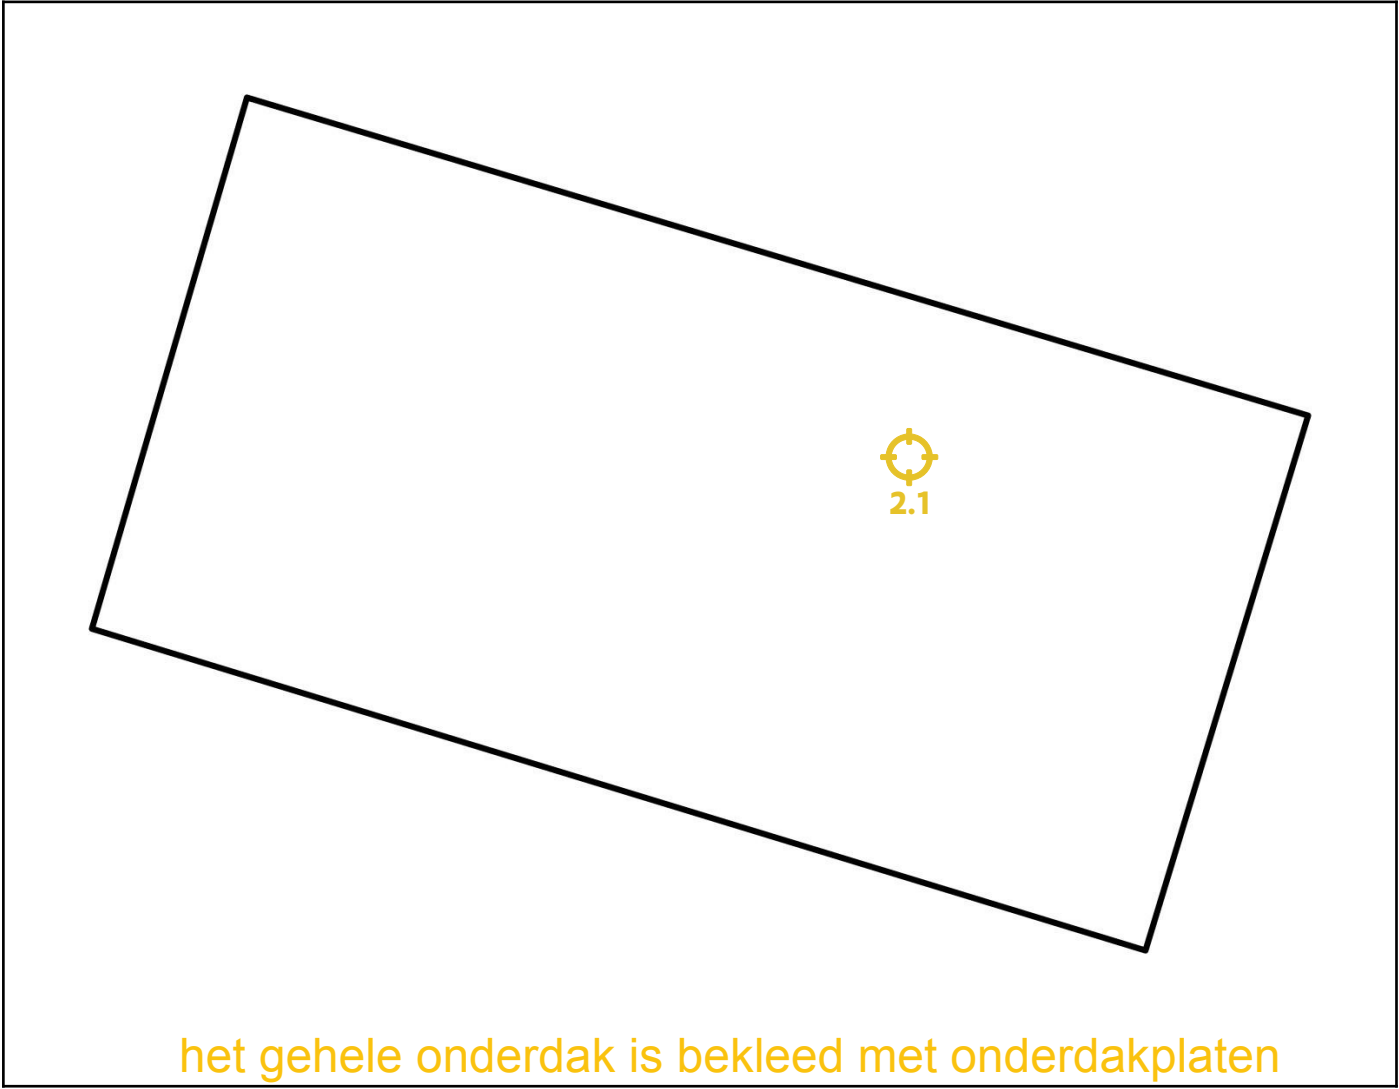
# Plan 2.1: Bovenaanzicht

| Beschrijving | Type | Actie |
|---|---|---|
| 2. Onderdak tuinhuis | Asbestmateriaal | Zorgvuldig beheren |

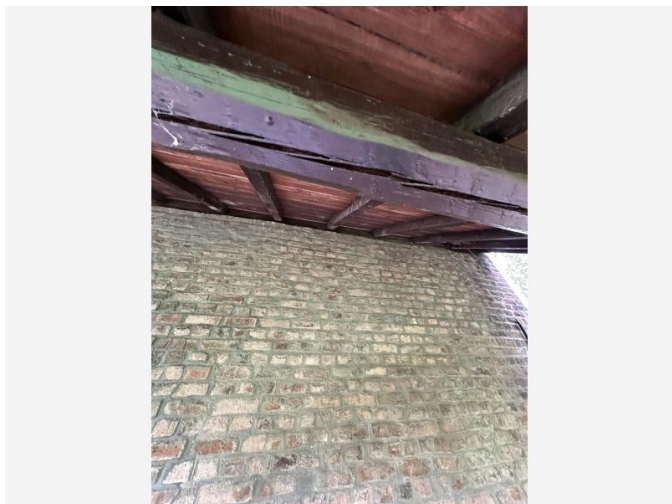
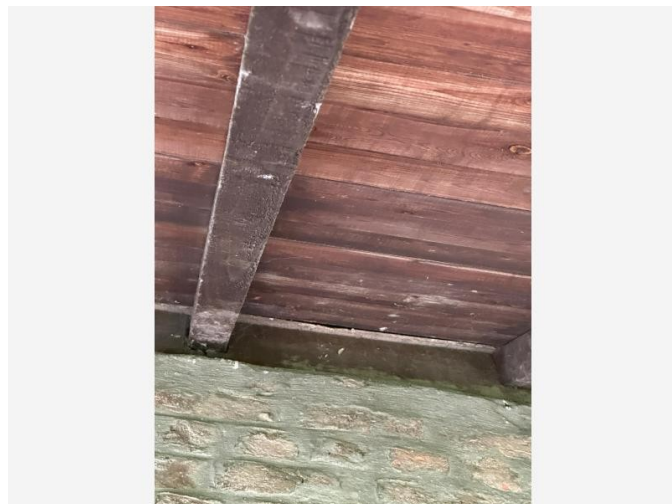
Overzichtsfoto

Detailfoto

| Eindbeoordeling materiaalarisico | Laag materiaalarisico en/of verlaagde kans op vezelvrijgave |

| Gebondenheid | Categorie 1: hechtgebonden in oorsprong |
| Asbestsoort (vezeltype) | Alleen chrysotiel |
| Toestand van het materiaal | Licht beschadigd, licht verweerd. Intact calciumsilicaatmateriaal of categorie III 'gebondenheid' |

| # | Type | Referentie | Resultaat |
|---|---|---|---|
| 1.1 | Puntmonster | ODP-won | Chrysotiel |

| Beschrijving | Onderdak woning |

Zorgvuldig beheren

- Zorg voor een veilig beheer. Vermijd het beschadigen van het asbestmateriaal. Controleer de toestand jaarlijks op wijzigingen.

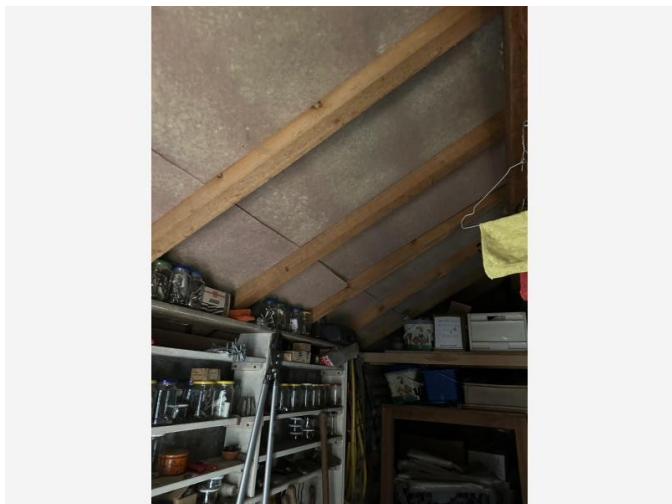
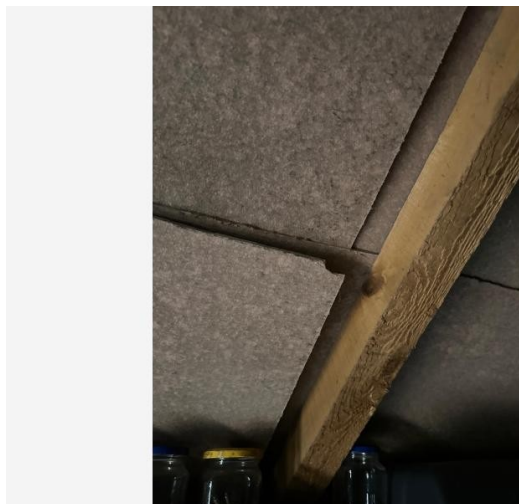
Overzichtsfoto

Detailfoto

| Eindbeoordeling materiaalarisico | Laag materiaalarisico en/of verlaagde kans op vezelvrijgave |

| Gebondenheid | Categorie 1: hechtgebonden in oorsprong |
| Asbestsoort (vezeltype) | Alleen chrysotiel |
| Toestand van het materiaal | Licht beschadigd, licht verweerd. Intact calciumsilicaatmateriaal of categorie III 'gebondenheid' |

| # | Type | Referentie | Resultaat |
|---|---|---|---|
| 2.1 | Puntmonster | ODP-tuin | Chrysotiel |

| Beschrijving | Onderdak tuinhuis |

Zorgvuldig beheren

- Zorg voor een veilig beheer. Vermijd het beschadigen van het asbestmateriaal. Controleer de toestand jaarlijks op wijzigingen.

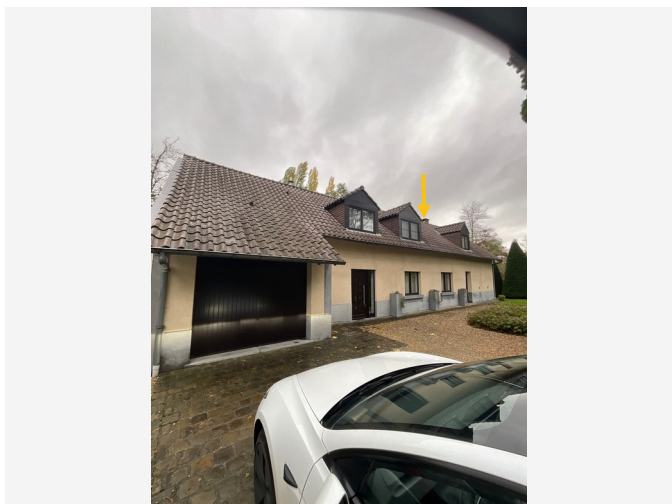
*Situeringsfoto*

**Reden:** Het te onderzoeken materiaal situeert zich hoger dan 3,50 m te rekenen vanaf een veilige ondergrond

**Uitleg van de asbestdeskundige:** Het is niet mogelijk om de binnenzijde van de gemetselde schouw te onderzoeken.
