# Asbestinventarisatetest

Dorp 14, 1750 Lennik

Attestnummer : 20251106-000126.000

Uitgegeven op : 06.11.2025

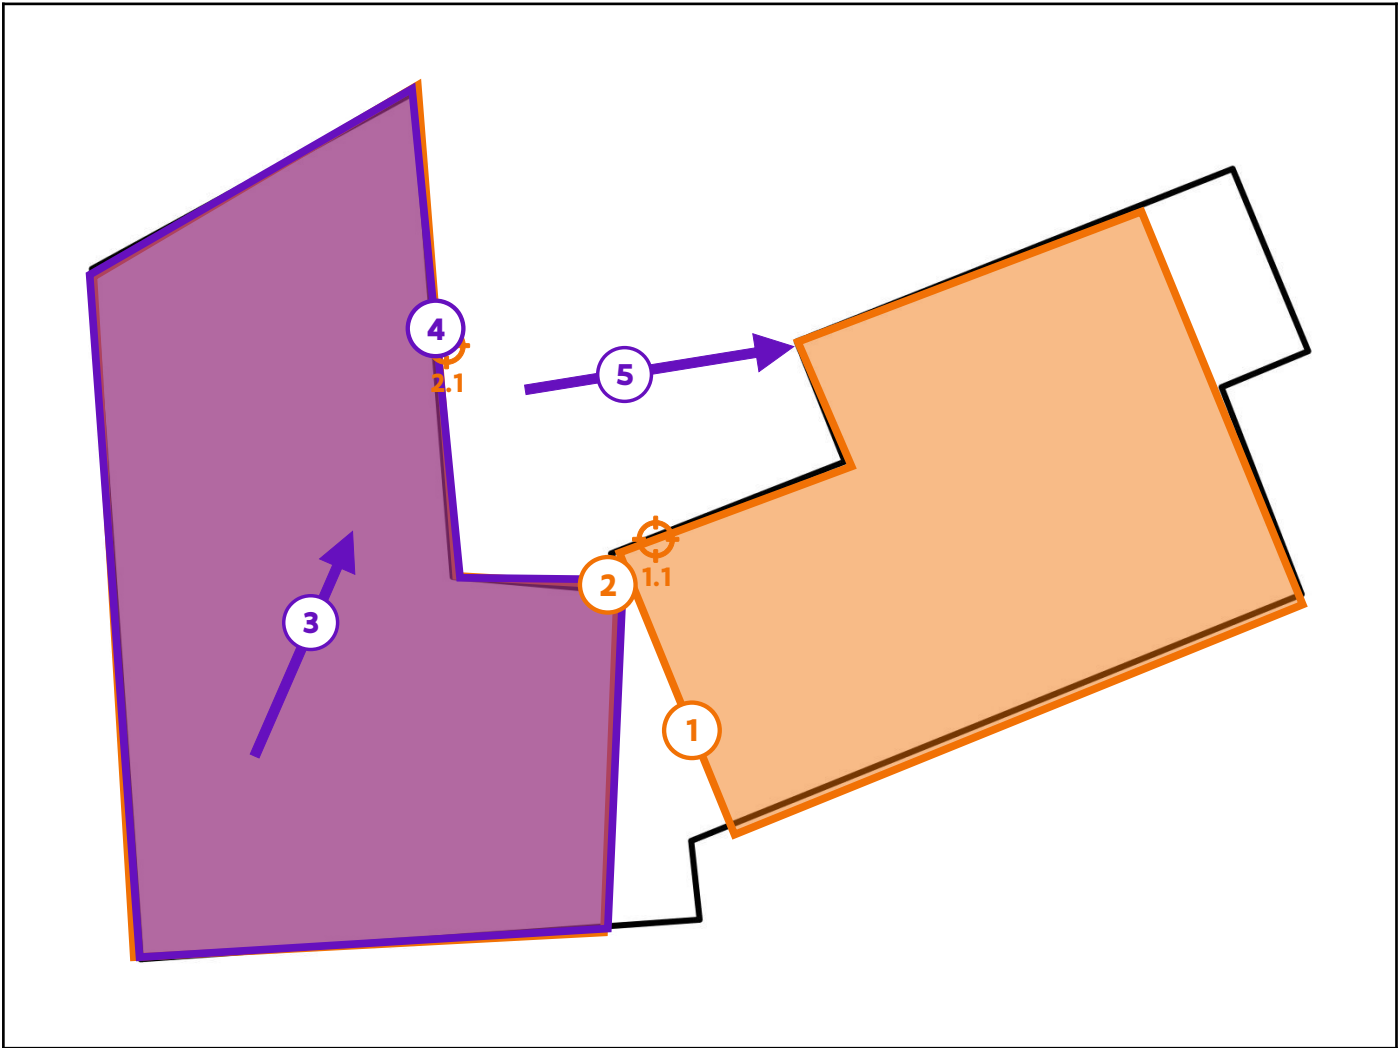
# Plan 1.1: Hoofdgebouw plan

| Beschrijving | Type | Actie |
|---|---|---|
| 1. Dak bestaande uit golfplaten | Asbestmateriaal | Verwijderen |
| 2. Dak bestaande uit leien | Asbestmateriaal | Verwijderen |
| 3. Schouw | Beperking | - |
| 4. Onderdak (beperking) | Beperking | - |
| 5. Slib regenton | Puin, steenslag, (water)bodem | - |

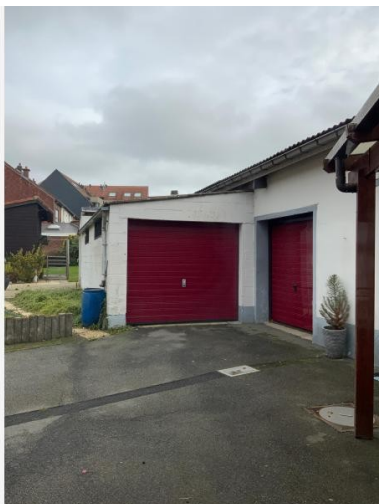
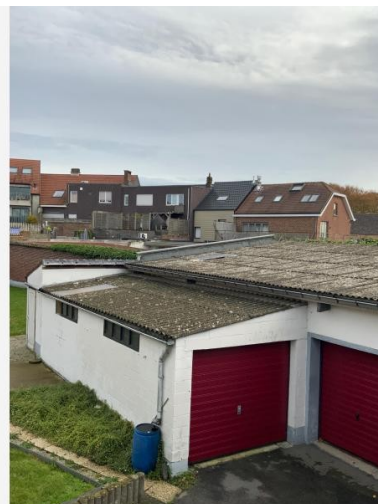
Het asbestmateriaal valt onder de mijlpaal van 2034.

| Eindbeoordeling materiaalrisico | Laag materiaalrisico en/of verlaagde kans op vezelvrijgave |

| Gebondenheid | Categorie 1: hechtgebonden in oorsprong |
| Asbestsoort (vezeltype) | Alleen chrysotiel |
| Asbestconcentratie | Laag (< 50%) |
| Afschermingsgraad van het gehele materiaal | Geheel of deels vrij aan de buitenlucht |
| Toestand van het materiaal | Licht beschadigd, licht verweerd. Intact calciumsilicaatmateriaal of categorie III 'gebondenheid' |

| # | Type | Referentie | Resultaat |
|---|---|---|---|
| 1.1 | Puntmonster | 11125-golf-dorp | Chrysotiel |

| Beschrijving | Dak bestaande uit golfplaten |
| Asbestmateriaal | Dak- en gevelbekleding - Golfplaat |
| Hoeveelheid (oppervlakte - aantal) | <ul style="list-style-type: none"><li>• 35,00 m<sup>2</sup> - 1 stuk</li></ul> |

- Verwijder dit asbestmateriaal zo snel mogelijk. Volg de toestand goed op.
- Hemelwater dat afspoelt van asbestcement daken of gevels kan asbestdeeltjes bevatten. Gebruik het enkel voor gesloten circuits (bv. spoelen toiletten). Reinig na het vervangen van het dak of de gevel de dakgoten en regenwaterput of -ton om asbesthoudend sediment of slib te verwijderen
- Voer bijkomende staalname(s) uit.

- Eenvoudige handelingen: mag via doe-het-zelf of door werknemer(s) met opleidingsattest eenvoudige handelingen  
Deze toepassing kan door een aannemer die over een opleidingsattest eenvoudige handelingen beschikt of door een particulier (doe-het-zelf), verwijderd worden indien er geen verhoogd risico op vrijgave van asbestvezels (max. concentratie 0,01 vezels/cm<sup>3</sup> - CODEX Art. VI.3-54) ontstaat en de toepassing voorafgaand wordt gefixeerd/bevochtigd; de individuele elementen zonder machinale werktuigen (boormachine, slijpschijf, hogedrukreiniger,...) en zonder breken of gooien een voor een losgemaakt worden; en ten slotte dubbel en luchtdicht verpakt weggevoerd worden naar een erkend afvalpunt (recyclagepark).

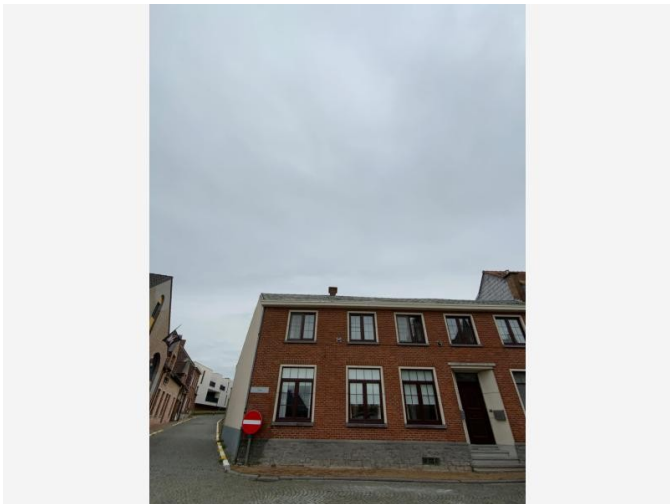
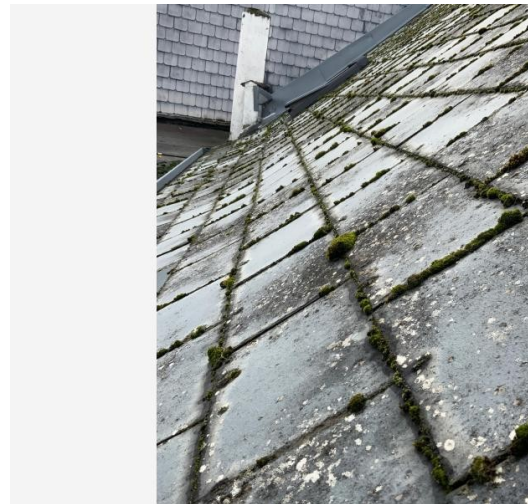
Het asbestmateriaal valt onder de mijlpaal van 2034.

| Eindbeoordeling materiaalarisico | Laag materiaalarisico en/of verlaagde kans op vezelvrijgave |

| Gebondenheid | Categorie 1: hechtgebonden in oorsprong |
| Asbestsoort (vezeltype) | Crocidoliet aanwezig |
| Asbestconcentratie | Laag (< 50%) |
| Afschermingsgraad van het gehele materiaal | Geheel of deels vrij aan de buitenlucht |
| Toestand van het materiaal | Licht beschadigd, licht verweerd. Intact calciumsilicaatmateriaal of categorie III 'gebondenheid' |

| # | Type | Referentie | Resultaat |
|---|---|---|---|
| 2.1 | Puntmonster | 11125-lei-dorp | Crocidoliet, Chrysotiel |

| Beschrijving | Dak bestaande uit leien |
| Asbestmateriaal | Dak- en gevelbekleding - Lei, shingle |
| Hoeveelheid (oppervlakte - aantal) | <ul style="list-style-type: none"><li>• 220,00 m<sup>2</sup> - 1 stuk</li></ul> |

- Verwijder dit asbestmateriaal zo snel mogelijk. Volg de toestand goed op.
- Hemelwater dat afspoelt van asbestcement daken of gevels kan asbestdeeltjes bevatten. Gebruik het enkel voor gesloten circuits (bv. spoelen toiletten). Reinig na het vervangen van het dak of de gevel de dakgoten en regenwaterput of -ton om asbesthoudend sediment of slib te verwijderen
- Voer bijkomende staalname(s) uit.

- Eenvoudige handelingen: mag via doe-het-zelf of door werknemer(s) met opleidingsattest eenvoudige handelingen  
Deze toepassing kan door een aannemer die over een opleidingsattest eenvoudige handelingen beschikt of door een particulier (doe-het-zelf), verwijderd worden indien er geen verhoogd risico op vrijgave van asbestvezels (max. concentratie 0,01 vezels/cm<sup>3</sup> - CODEX Art. VI.3-54) ontstaat en de toepassing voorafgaand wordt gefixeerd/bevochtigd; de individuele elementen zonder machinale werktuigen (boormachine, slijpschijf, hogedrukreiniger,...) en zonder breken of gooien een voor een losgemaakt worden; en ten slotte dubbel en luchtdicht verpakt weggevoerd worden naar een erkend afvalpunt (recyclagepark).

- Eenvoudige handelingen: enkel door erkend asbestverwijderaar  
Deze toepassing kan enkel door een erkende asbestverwijderaar verwijderd worden omdat er hier automatisch een verhoogd risico op vrijgave van asbestvezels (max. concentratie 0,01 vezels/cm<sup>3</sup> - CODEX - Art. VI.3-54) ontstaat. (Bron: VLAREM II: 6.4.0.1 par1, par2 en par3). Een erkend asbestverwijderaar moet ingeschakeld worden voor deze toepassingen die niet (kunnen) worden verwijderd door de couveuzezakmethode, door hermetische zone of door de materialen beschreven in Vlare II, art. 6.4.0.1 par2. (Bron: Leidraad bij het Inspectieprotocol)

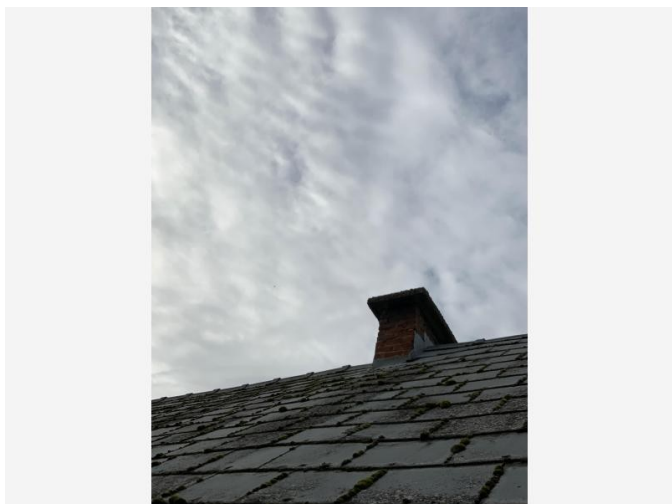
**Reden:** Het te onderzoeken materiaal situeert zich hoger dan 3,50 m te rekenen vanaf een veilige ondergrond

**Uitleg van de asbestdeskundige:** De schouw bevat binnenin mogelijk een asbestcement rookgaskanaal. Laat dit onderzoeken bij eventuele werken.

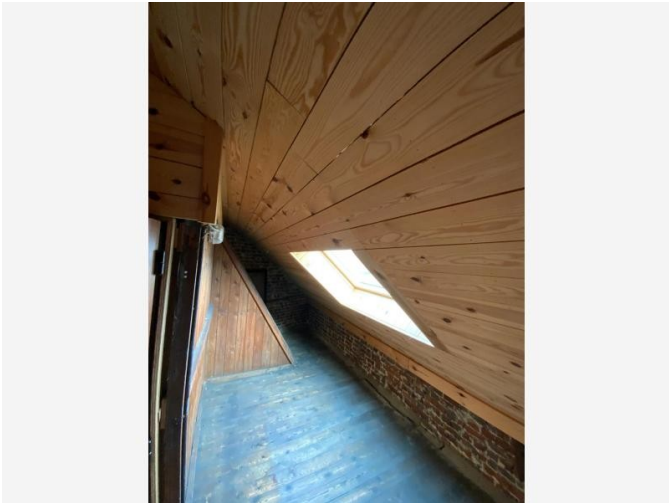
**Reden:** Er is geen volledige risicobeoordeling mogelijk

**Uitleg van de asbestdeskundige:** Onderdak is niet toegankelijk waardoor de asbestdeskundige geen risicobeoordeling kan uitvoeren. De mogelijkheid bestaat dat dit onderdak uit menuserite onderdakplaten bestaat. Deze bevatten asbest.

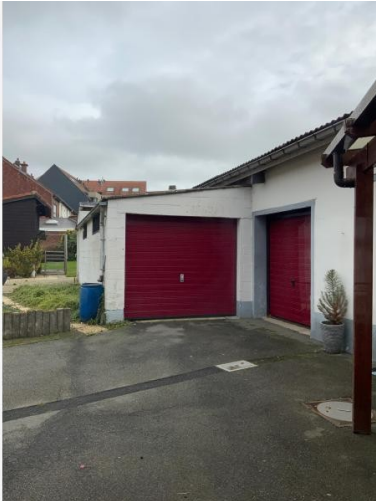
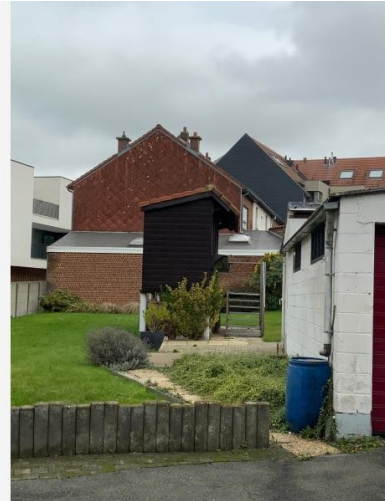
Hemelwater dat afspoelt van asbestcement daken of gevels kan asbestdeeltjes bevatten.

| Beschrijving | Slib regenton |
| Type resten (contaminatie) | <ul style="list-style-type: none"><li>• Stof, deeltjes &lt; 4 mm, flinters, gruis (vermengd in materiaal)</li><li>• Stukken, fragmenten (vermengd in materiaal)</li></ul> |
| Bron van de resten | Dak tuinhuis/kot |
| Hoeveelheid (gewicht - aantal) | <ul style="list-style-type: none"><li>• 2,00 kg - 1 stuk</li></ul> |

- Verwijder het asbestafval.

- Eenvoudige handelingen: mag via doe-het-zelf of door werknemer(s) met opleidingsattest eenvoudige handelingen  
Verwijder het afval via het riool.

Reinig na het vervangen van het dak of de gevel de dakgoten en regenwaterput of -ton om asbesthoudend sediment of slib te verwijderen via de riool.

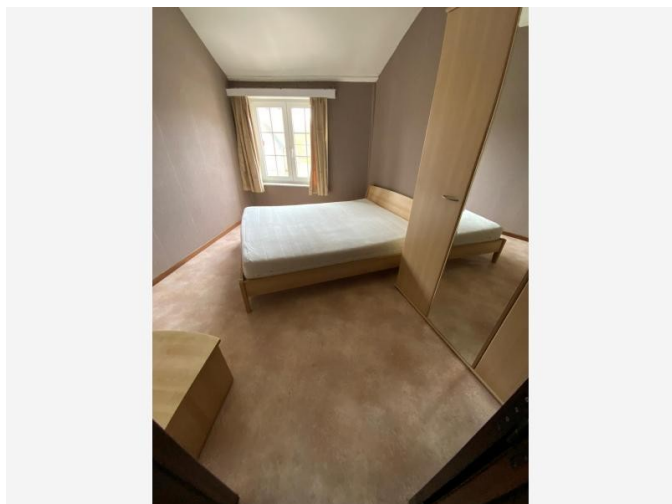
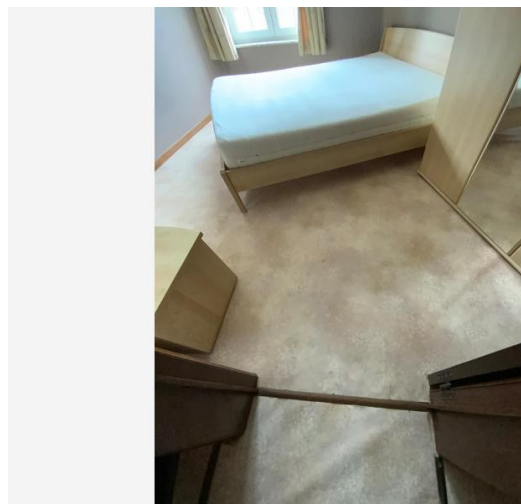
Niet-asbestverdacht vloerzeil

| Basis voor advies | De asbestdeskundige beoordeelt het materiaal als niet-asbestverdacht. |

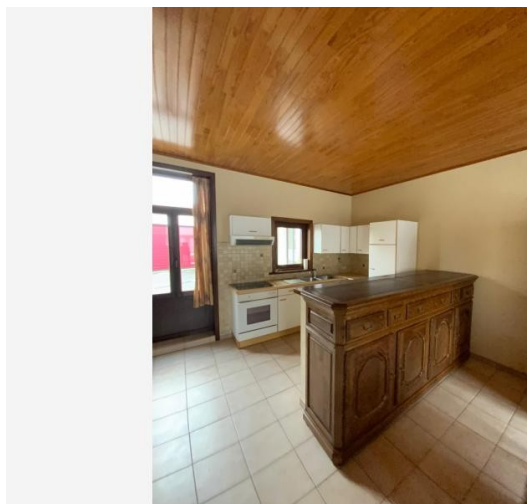
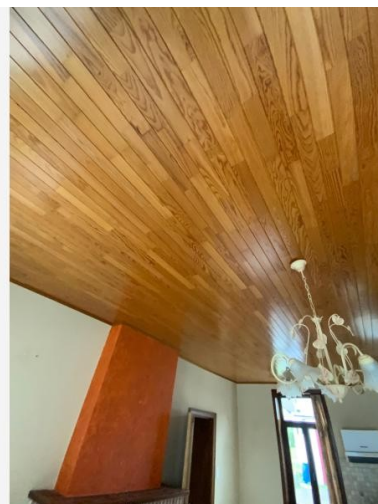
De plafonds werden afgewerkt met niet-asbestverdachte voorzetpanelen die inspectie van de bedekte structuur (opbouw, pleisterwerk) verhinderen.

| Basis voor advies | De asbestdeskundige beoordeelt het materiaal als niet-asbestverdacht. |

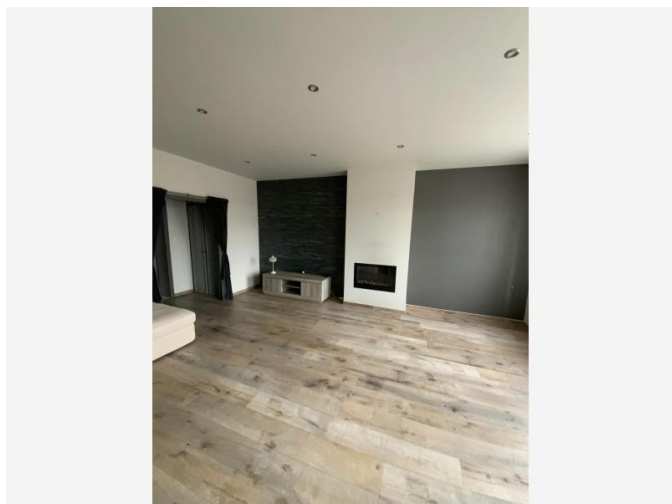
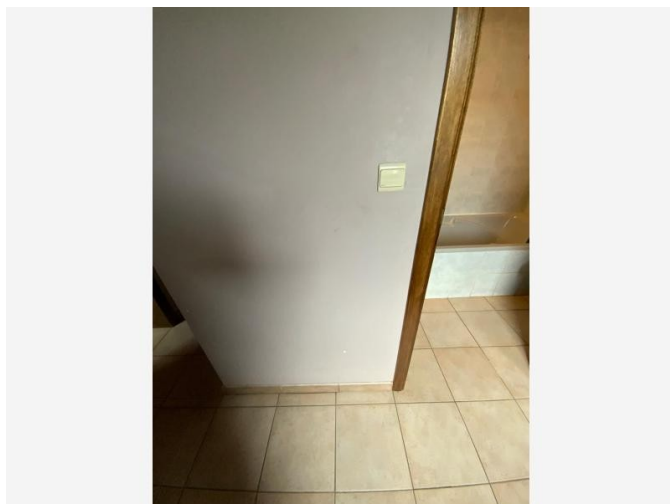
## Fiche 8: Pleisterwerk wanden

Geen asbest

| # | Type | Referentie | Resultaat |
|---|---|---|---|
| 8.1 | Mengmonster | 11125-Plei-dorp | Geen asbest |

| Beschrijving | Pleisterwerk wanden |
