## Elektrische installaties op laagspanning en op zeer lage spanning (Boek 1 - KB 8/09/2019) - Algemene Directie Energie

📍 Plaats van het onderzoek: DORP 14 1750 LENNIK België

📅 Aard onderzoek: Periodieke inspectie (Boek 1 6.5)

📅 Datum van het bezoek  
04-11-2025

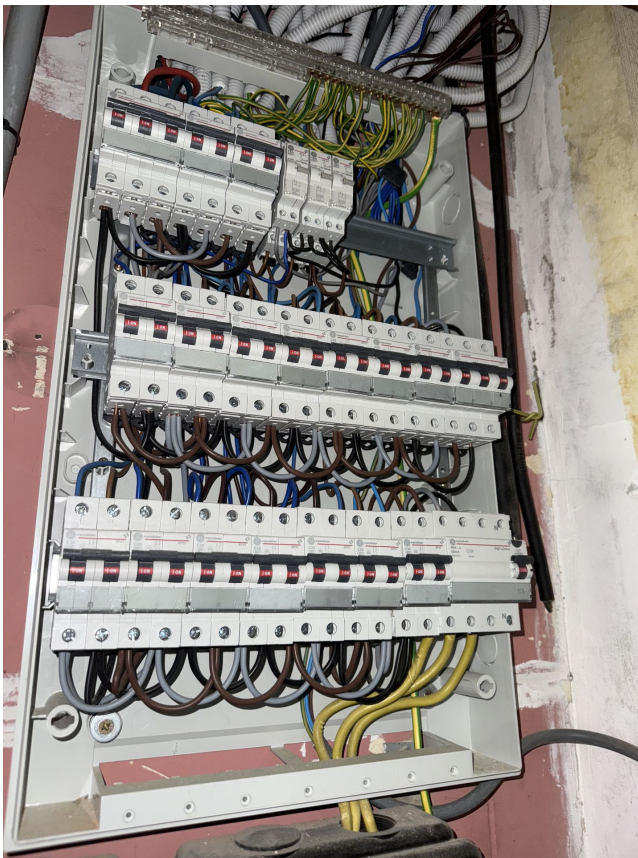
1

Bord

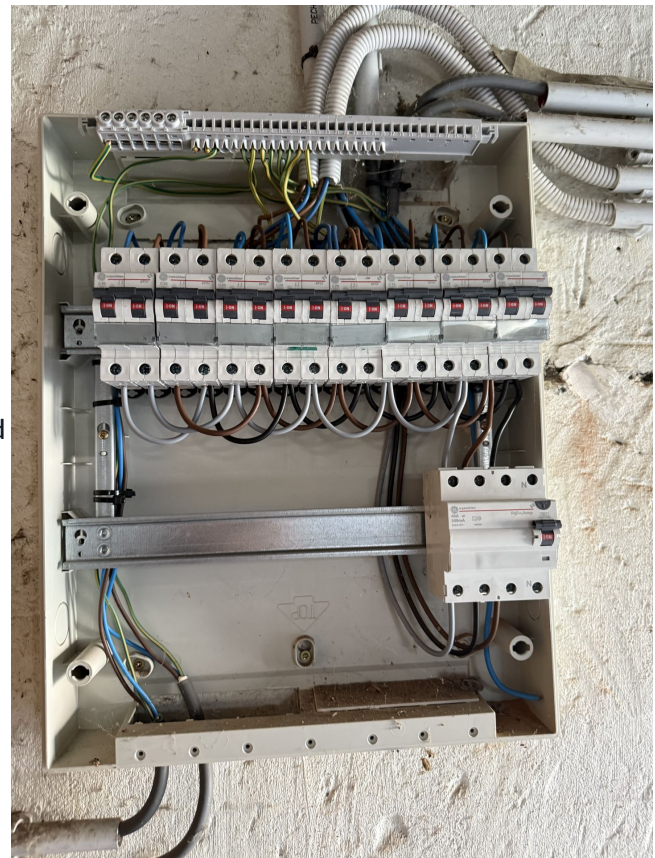
2

Bord
