# Asbestinventarisatattest

Edingensesteenweg 830, 1502 Halle

Attestnummer : 20251121-000190.000

Uitgegeven op : 21.11.2025

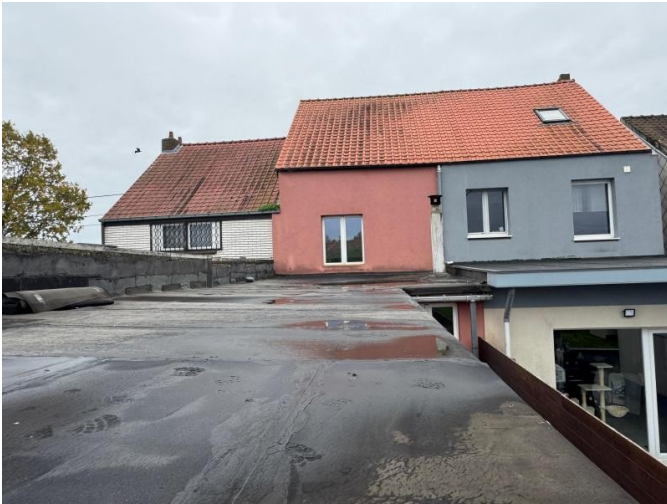
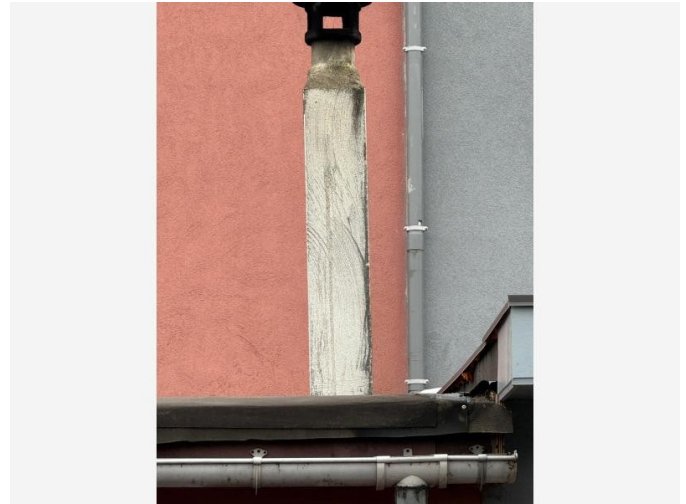
| Fiche 1: Cementbuis..... | 14 |

Overzichtsfoto

Detailfoto

Het asbestmateriaal valt onder de mijlpaal van 2040.

| Eindbeoordeling materiaalrisico | Verhoogd materiaalrisico en/of verhoogde kans op vezelvrijgave |

| Gebondenheid | Categorie 1: hechtgebonden in oorsprong |
| Asbestsoort (vezeltype) | Crocidoliet aanwezig |
| Asbestconcentratie | Laag (< 50%) |
| Afschermingsgraad van het gehele materiaal | Geheel of deels vrij aan de buitenlucht |
| Toestand van het materiaal | Matig beschadigd, matig verweerd |

| Beschrijving | Cementbuis |
| Opmerking | De precieze lengte is onbekend. |

- Zorg voor een veilig beheer. Vermijd het beschadigen van het asbestmateriaal. Controleer de toestand jaarlijks op wijzigingen.
- Zorg voor een veilig beheer en verwijder dit asbestmateriaal wanneer het bij werken eenvoudig bereikbaar wordt. Controleer de toestand jaarlijks op wijzigingen.

- Eenvoudige handelingen: mag via doe-het-zelf of door werknemer(s) met opleidingsattest eenvoudige handelingen  
Deze toepassing kan door een aannemer die over een opleidingsattest eenvoudige handelingen beschikt of door een particulier (doe-het-zelf), verwijderd worden indien er geen verhoogd risico op vrijgave van asbestvezels (max. concentratie 0,01 vezels/cm<sup>3</sup> - CODEX Art. VI.3-54) ontstaat en de toepassing voorafgaand wordt gefixeerd/bevochtigd; de individuele elementen zonder machinale werktuigen (boormachine, slijpschijf, hogedrukreiniger,...) en zonder breken of gooien een voor een losgemaakt worden; en ten slotte dubbel en luchtdicht verpakt weggevoerd worden naar een erkend afvalpunt (recyclagepark).

- Eenvoudige handelingen: enkel door erkend asbestverwijderaar  
Indien bovenstaande criteria worden overschreden:

Deze toepassing kan enkel door een erkende asbestverwijderaar verwijderd worden omdat er hier automatisch een verhoogd risico op vrijgave van asbestvezels (max. concentratie 0,01 vezels/cm<sup>3</sup> - CODEX - Art. VI.3-54) ontstaat. (Bron: VLAREM II: 6.4.0.1 par1, par2 en par3). Een erkend asbestverwijderaar moet ingeschakeld worden voor deze toepassingen die niet (kunnen) worden verwijderd door de couveuzezakmethode, door hermetische zone of door de materialen beschreven in Vlare II, art. 6.4.0.1 par2. (Bron: Leidraad bij het Inspectieprotocol)

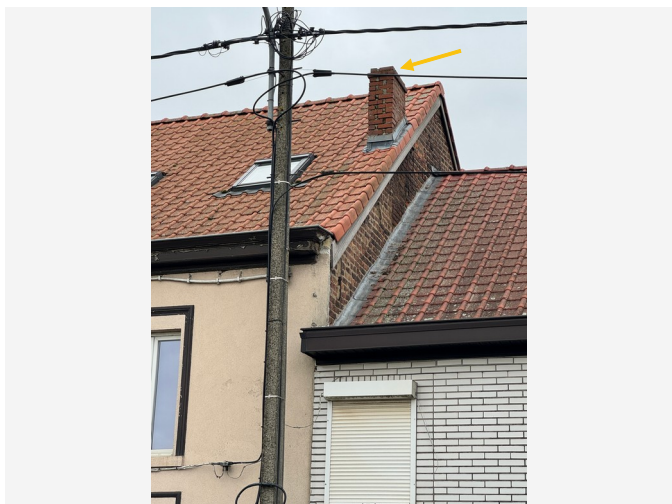
| Fiche 2: Schouw..... | 19 |

Situeringsfoto

**Reden:** Het te onderzoeken materiaal situeert zich hoger dan 3,50 m te rekenen vanaf een veilige ondergrond

**Uitleg van de asbestdeskundige:** De schouw bevat binnenin mogelijk een asbestcement rookgaskanaal. Laat dit onderzoeken bij eventuele werken.

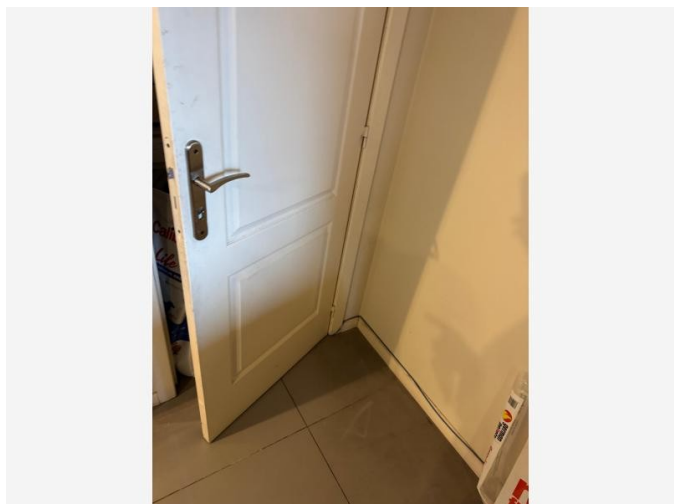
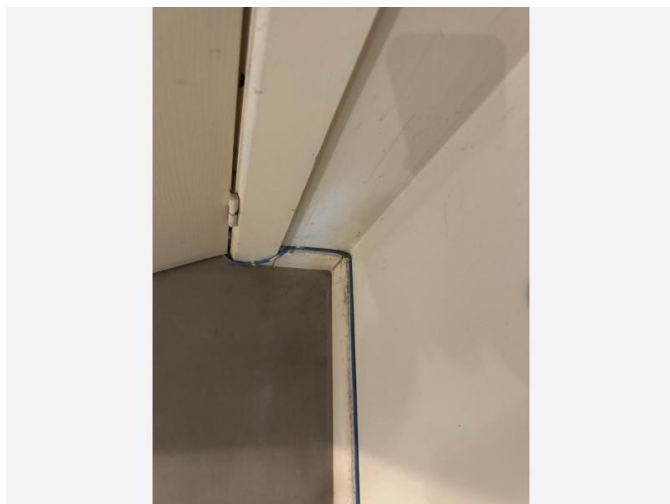
## Fiche 3: Pleisterwerk wanden

Geen asbest

| # | Type | Referentie | Resultaat |
|---|---|---|---|
| 3.1 | Mengmonster | 10042 | Geen asbest |

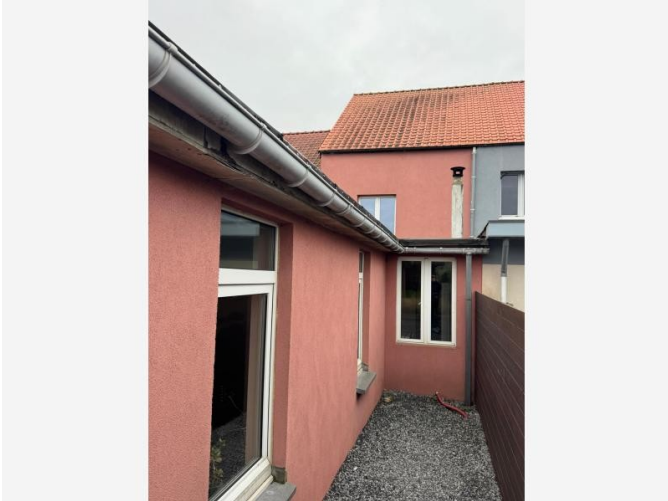
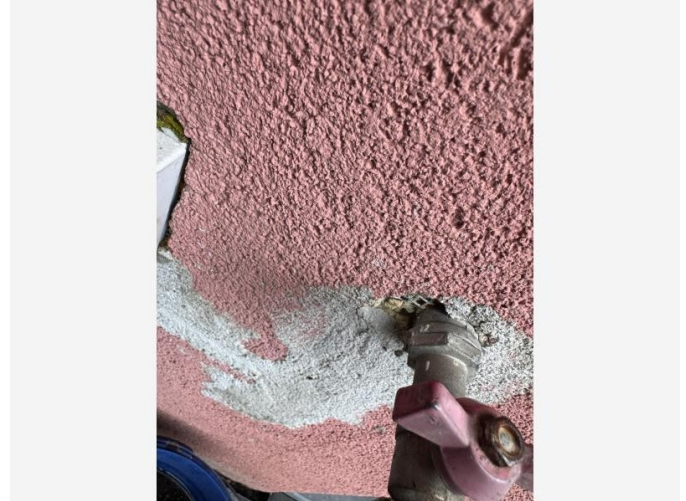
## Fiche 4: Crepi buitengevel

Geen asbest

| # | Type | Referentie | Resultaat |
|---|---|---|---|
| 4.1 | Mengmonster | 10043 | Geen asbest |

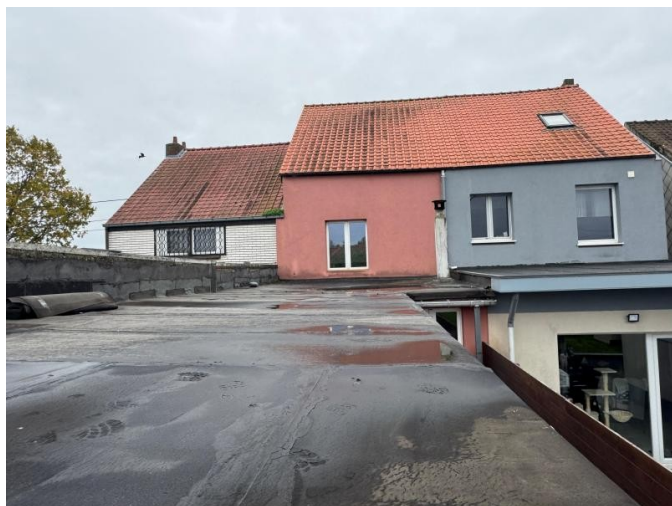
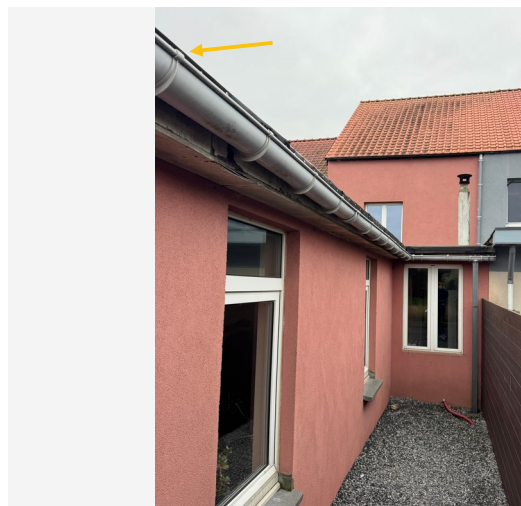
## Fiche 5: Roofing plat dak

Geen asbest

| # | Type | Referentie | Resultaat |
|---|---|---|---|
| 5.1 | Puntmonster | 10045 | Geen asbest |

| Opmerking | (zie bewijsdocument)<br><br>Mogelijks nog onderliggende lagen roofing aanwezig. Deze kon niet bemonsterd worden in het kader van het niet-destructief onderzoek. Indien bij renovatie of werken deze laag bloot komt te liggen, is het aangeraden deze te bemonsteren |

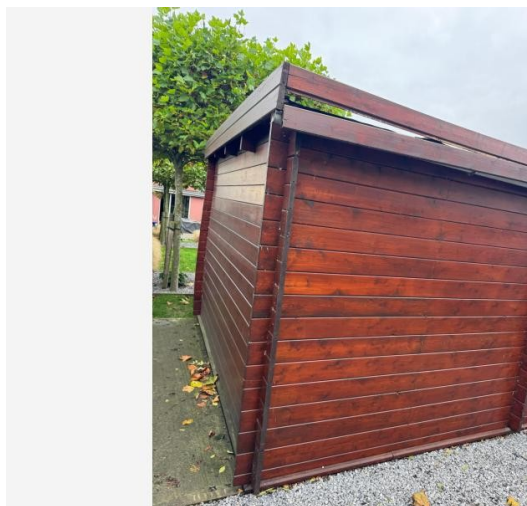
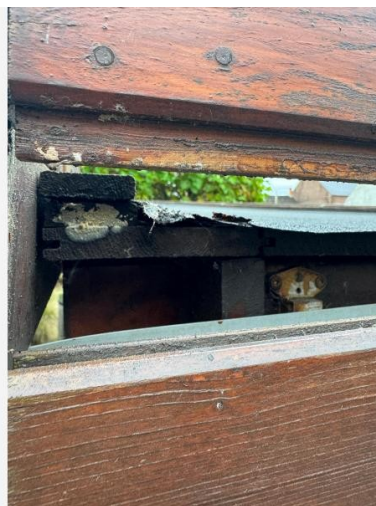
## Fiche 6: Roofing dak tuinhuis

Geen asbest

| # | Type | Referentie | Resultaat |
|---|---|---|---|
| 6.1 | Puntmonster | 10044 | Geen asbest |

| Opmerking | (zie bewijsdocument)<br><br>Mogelijks nog onderliggende lagen roofing aanwezig. Deze kon niet bemonsterd worden in het kader van het niet-destructief onderzoek. Indien bij renovatie of werken deze laag bloot komt te liggen, is het aangeraden deze te bemonsteren |

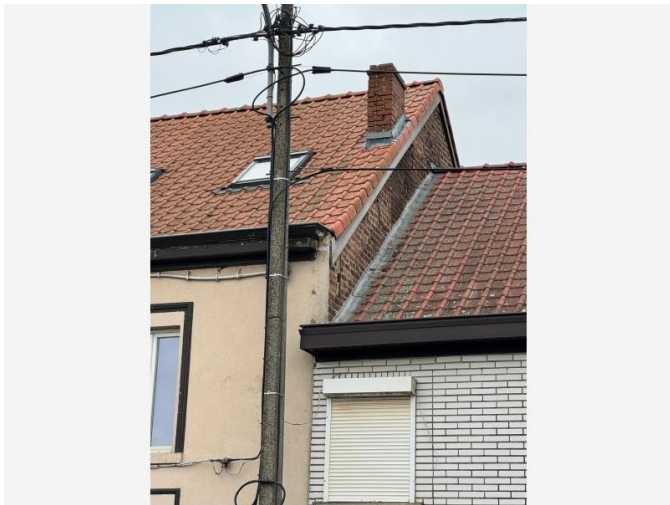
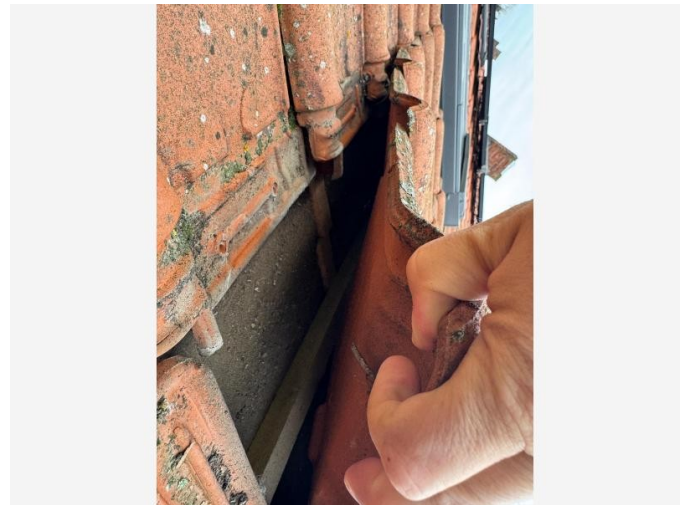
### Fiche 7: Dakbedekking bestaande uit pannen (niet verdacht)

| Beschrijving | Notitie | Terug te vinden op plannen |
|---|---|---|
| Fiche 7: Dakbedekking bestaande uit pannen (niet verdacht) | De dakbedekking is niet-asbestverdacht. | - |

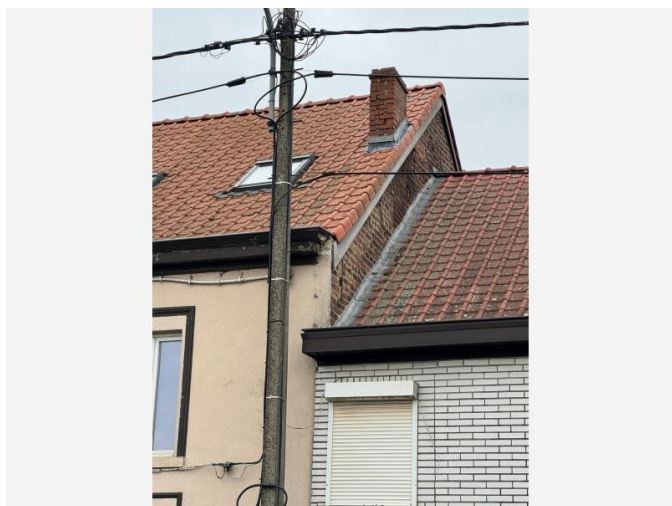
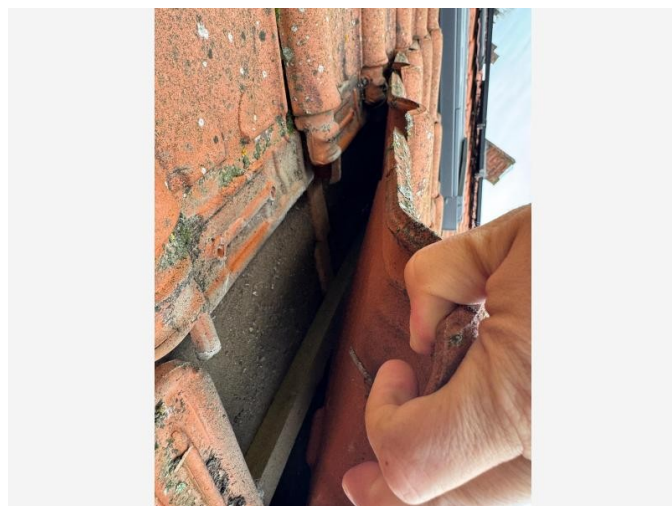
### Fiche 8: Geen asbestverdacht onderdak aangetroffen

| Beschrijving | Notitie | Terug te vinden op plannen |
|---|---|---|
| Fiche 8: Geen asbestverdacht onderdak aangetroffen | Na het optillen van een pan werd geen asbestverdacht onderdak aangetroffen. Dit betekent niet dat er geen onderdak aanwezig kan zijn op plaatsen die niet gecontroleerd werden. Bij werken, laat een eventueel aangetroffen onderdak controleren op aanwezigheid van asbest. | Plan 1.1: Woning plan daken |
