# Asbestinventarisat attest

Vanden Elschenstraat 6, 1601 Sint-Pieters-Leeuw

Attestnummer : 20251118-000054.000

Uitgegeven op : 18.11.2025

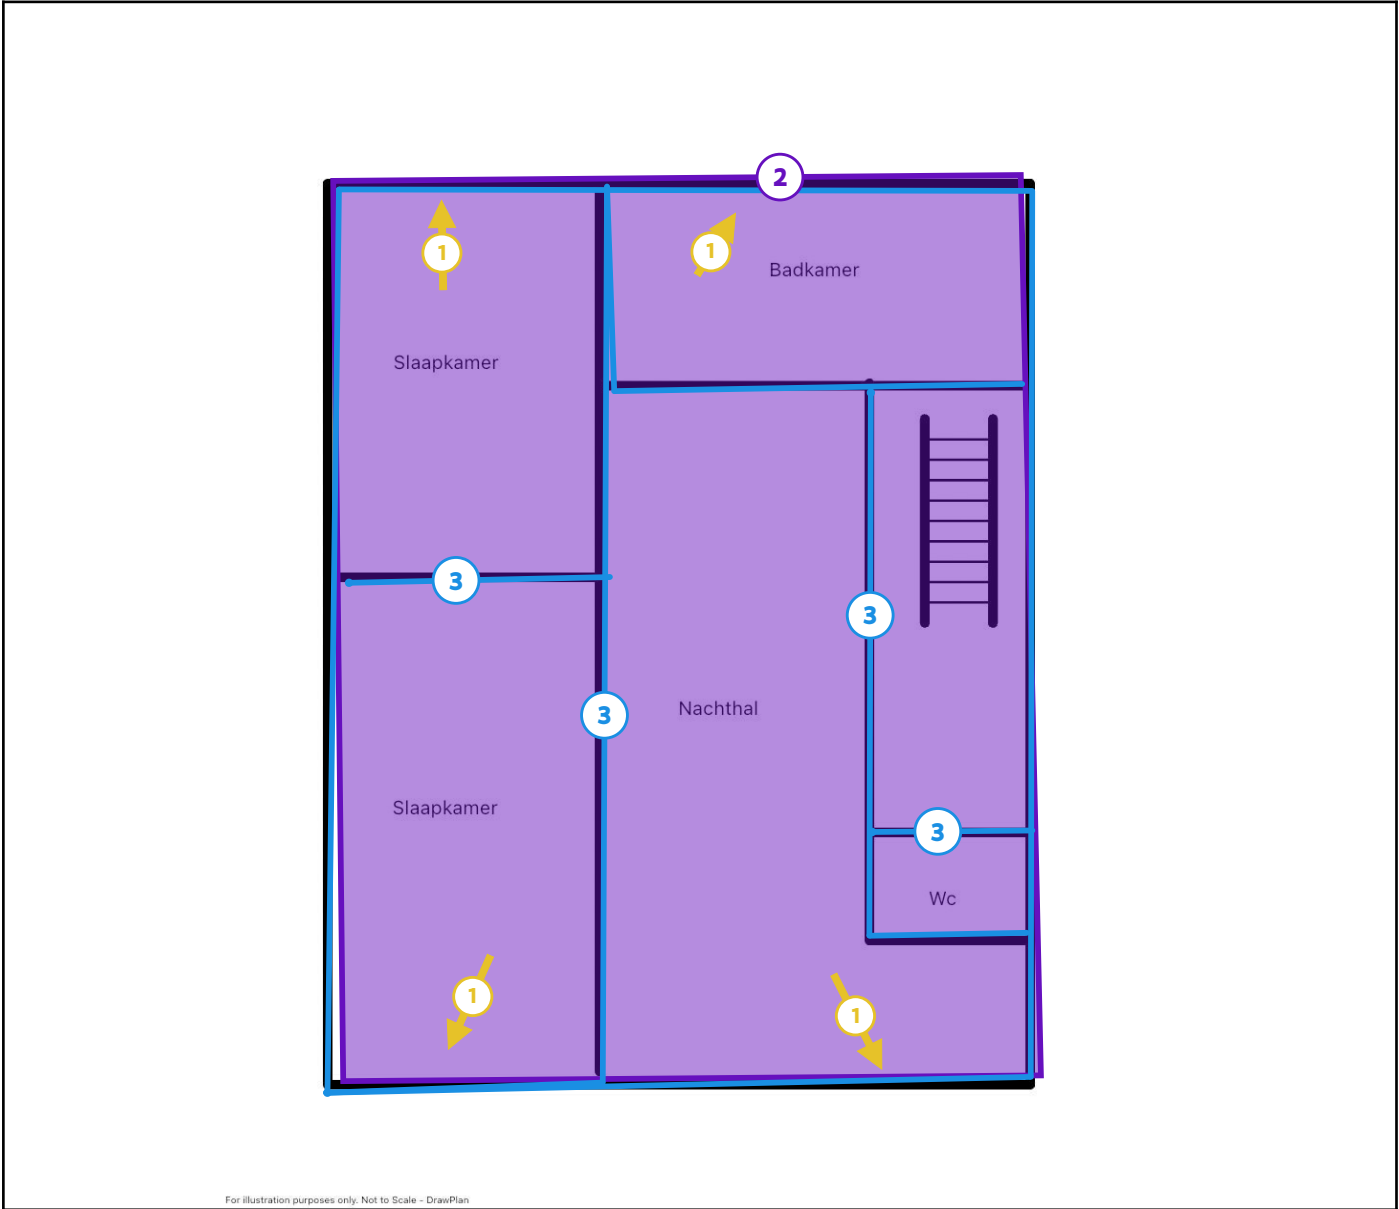
# Plan 1.2: Verdieping

| Beschrijving | Type | Actie |
|---|---|---|
| 1. Vensterbank type massal | Asbestmateriaal | Zorgvuldig beheren |

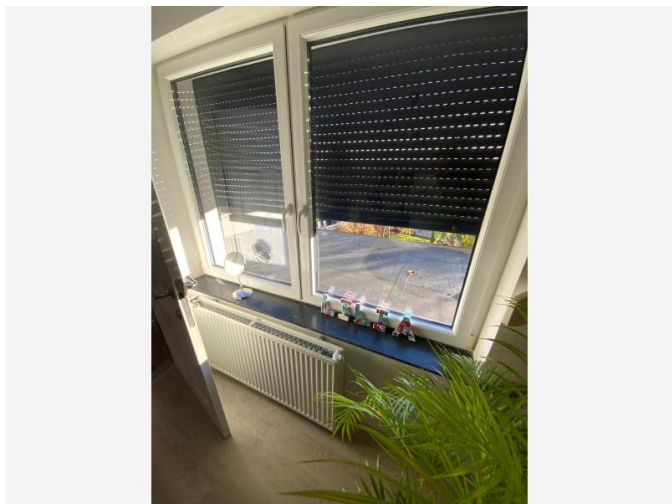
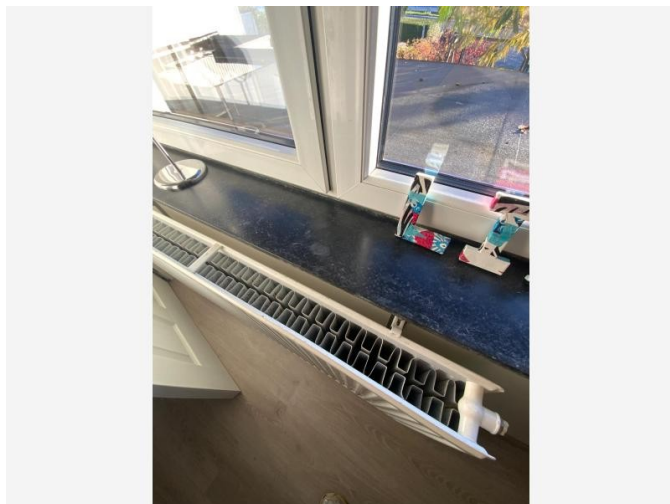
Overzichtsfoto

Detailfoto

| Eindbeoordeling materiaalrisico | Laag materiaalrisico en/of verlaagde kans op vezelvrijgave |

| Toestand van het materiaal | Onbeschadigd, niet verweerd |

| Beschrijving | Vensterbank type massal |
| Asbestmateriaal | Plaat, paneel, tablet - Type Massal |

Zorgvuldig beheren

- Zorg voor een veilig beheer. Vermijd het beschadigen van het asbestmateriaal. Controleer de toestand jaarlijks op wijzigingen.

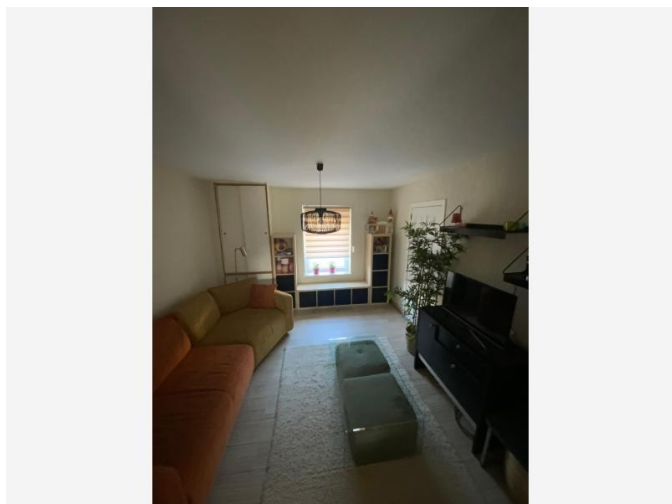
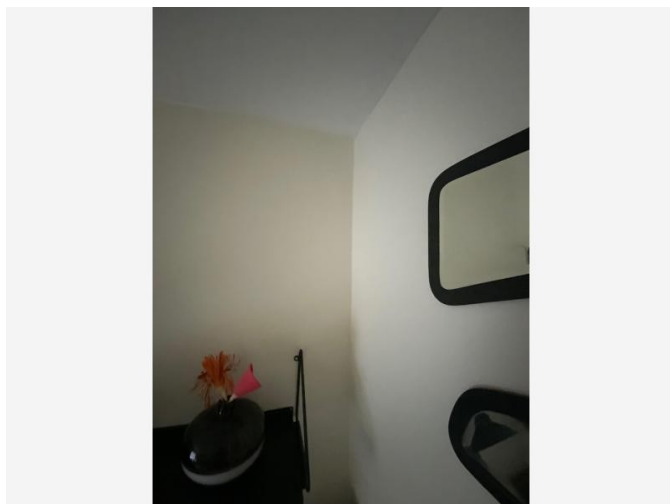
Situeringfoto

Detailfoto

De plafonds werden afgewerkt met niet-asbestverdachte voorzetpanelen die inspectie van de bedekte structuur (opbouw, pleisterwerk) verhinderen.

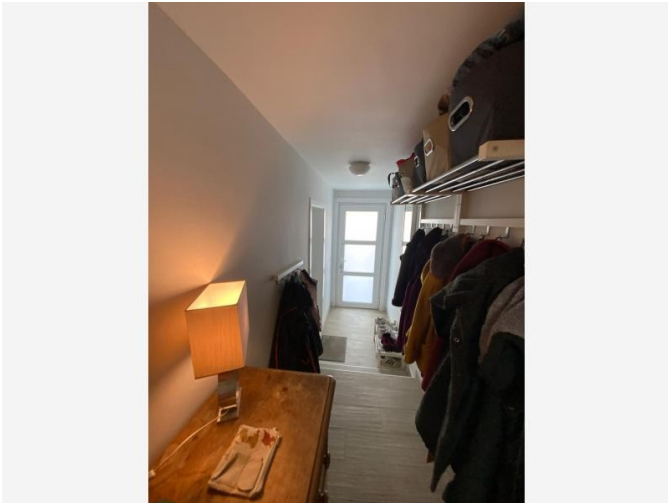
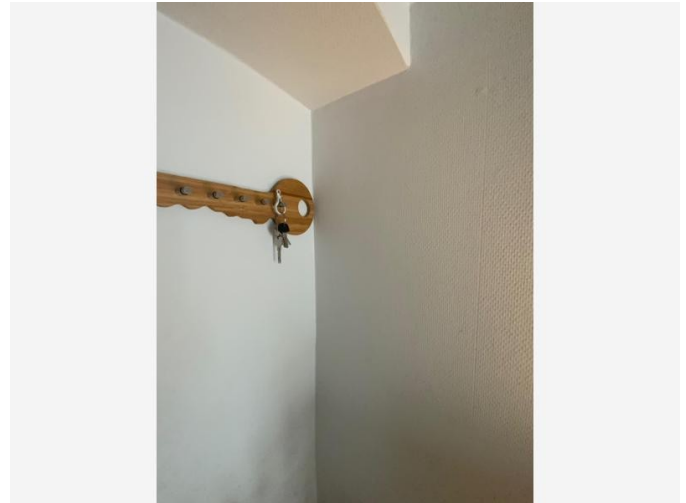
## Fiche 3: Pleisterwerk wanden

Overzichtsfoto

Detailfoto

Geen asbest

| # | Type | Referentie | Resultaat |
|---|---|---|---|
| 3.1 | Mengmonster | 121025-Plei-van | Geen asbest |

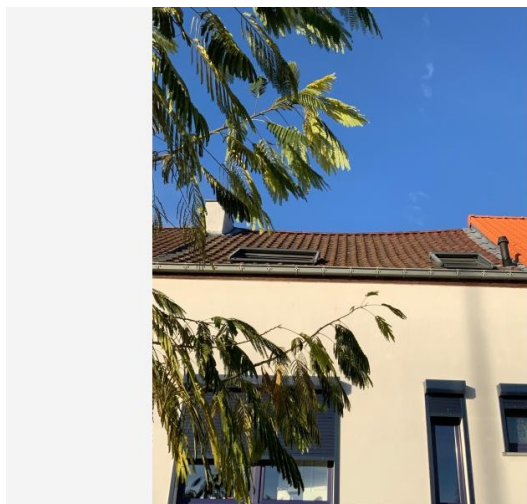
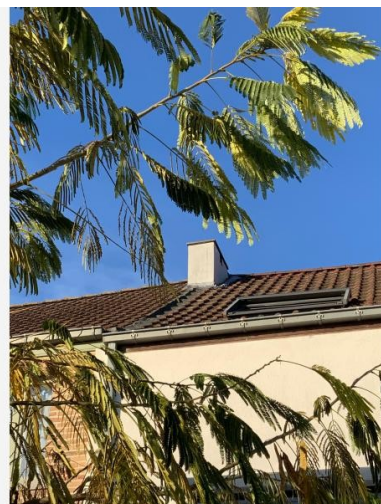
### Fiche 4: Rookgaskanaal (niet verdacht)

| Beschrijving | Notitie | Terug te vinden op plannen |
|---|---|---|
| Fiche 4: Rookgaskanaal (niet verdacht) | Het rookgaskanaal is niet-asbestverdacht. | Plan 1.4: Hoofdgebouw plan |

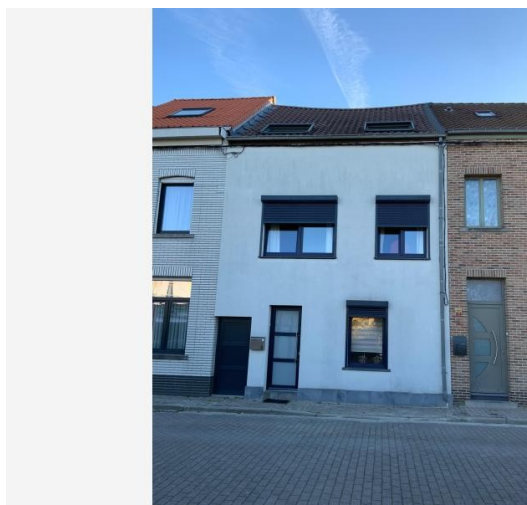
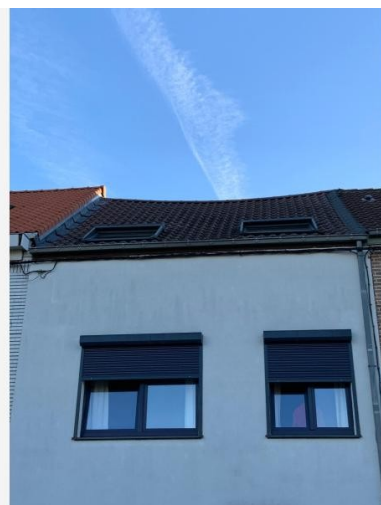
### Fiche 5: Dakbedekking bestaande uit pannen (niet verdacht)

| Beschrijving | Notitie | Terug te vinden op plannen |
|---|---|---|
| Fiche 5: Dakbedekking bestaande uit pannen (niet verdacht) | De dakbedekking is niet-asbestverdacht. | - |
