Asbestinventarisatetest

Rodenemplein 52, 1500 Halle

Attestnummer : 20251201-000460.000

Niet-asbestveilig

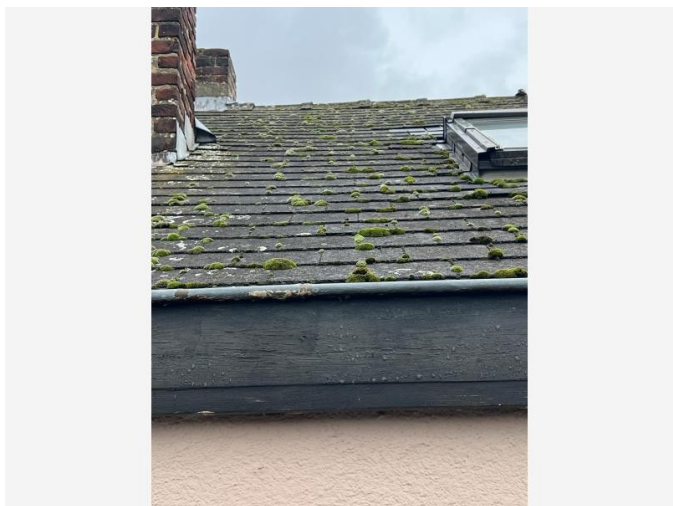
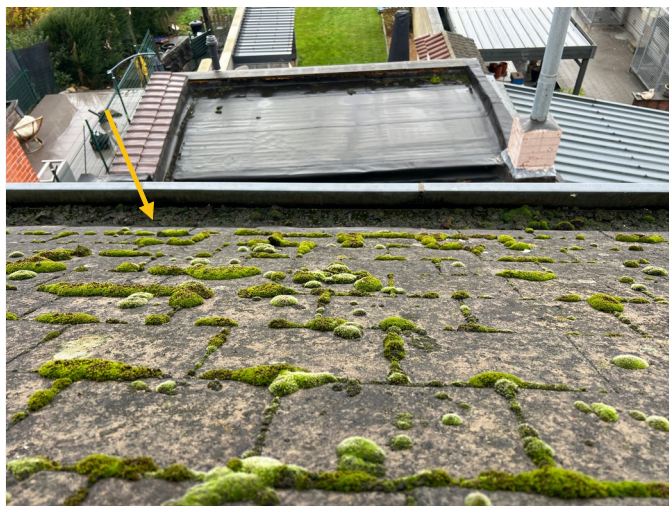
Het asbestmateriaal valt onder de mijlpaal van 2040.

Beschrijving	Mos/sediment in de dakgoot
Type afvalstof	Betreft resten (contaminatie) van verwerking of beschadiging
Type resten (contaminatie)	<ul style="list-style-type: none">Stof, deeltjes < 4 mm, flinters, gruis (los, opliggend)Stof, deeltjes < 4 mm, flinters, gruis (vermengd in materiaal)
Besmette materialen	<ul style="list-style-type: none">Organisch materiaal (mos, mest, vegetatie, ...)Sediment (dakgoot, afvoerbuï, regenwaterput, ...)
Bron van de resten	Asbesthoudend dak
Omgeving	Buiten
Primaire drager	dakgoot
Gebondenheid resten	Niet hecht
Hoeveelheid (gewicht - aantal)	<ul style="list-style-type: none">0,20 kg - 2 stuks
Totaal gewicht	0,40 kg
Eenvoudig bereikbaar	Ja
Identificatiemethode	De asbestdeskundige beoordeelt het materiaal als asbestverdacht en dus asbesthoudend, en dit zonder monstername.
Opmerking	De hoeveelheid is een zo nauwkeurig mogelijke opmeting. Hieraan kunnen evenwel geen rechten worden ontleend.

- Verwijder het asbestafval.
- Voer bijkomende staalname(s) uit.

- Eenvoudige handelingen: mag via doe-het-zelf of door werknemer(s) met opleidingsattest eenvoudige handelingen
Verwijder het afval via het riool.

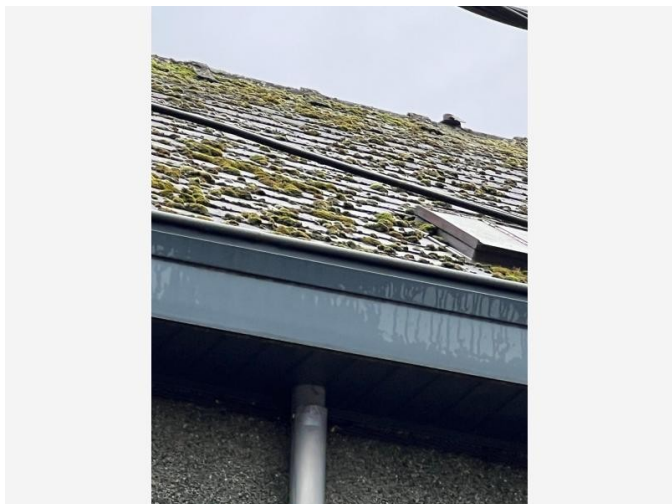
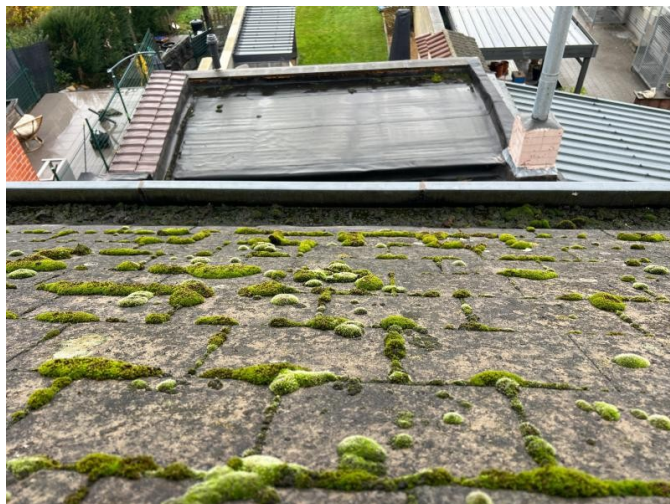
Het asbestmateriaal valt onder de mijlpaal van 2034.

Eindbeoordeling materiaalrisico	Hoog materiaalrisico en/of hoge kans op vezelvrijgave
---------------------------------	---

Gebondenheid	Categorie 1: hechtgebonden in oorsprong
Asbestsoort (vezeltype)	Crocidoliet aanwezig
Asbestconcentratie	Laag (< 50%)
Afschermingsgraad van het gehele materiaal	Geheel of deels (ook) vrij aan de binnenlucht
Toestand van het materiaal	Matig beschadigd, matig verweerd

Beschrijving	Dak bestaande uit leien
Omgeving	Buiten
Primaire drager	Schuin dak
Asbestmateriaal	Dak- en gevelbekleding - Lei, shingle
Bindmiddel van asbestmateriaal	Cement
Gebondenheid op basis van bindmiddel	Hecht
Hoeveelheid (oppervlakte - aantal)	<ul style="list-style-type: none">• 49,00 m² - 1 stuk
Totale oppervlakte	49,00 m ²
Eenvoudig bereikbaar	Ja
Bevestigingswijze	<ul style="list-style-type: none">• Geklemd• Genageld, geniet
Identificatiemethode	<p>De asbestdeskundige beoordeelt het materiaal als asbestverdacht en dus asbesthoudend, en dit zonder monstername.</p> <p>Motivatie: Er is een onderzoeksbeperking die monstername verhindert; De ruimte of het materiaal bevindt zich hoger dan 3,5 meter vanaf een vaste ondergrond.</p>
Destructieve handeling voor identificatie	Nee
Opmerking	De hoeveelheid is een zo nauwkeurig mogelijke opmeting. Hieraan kunnen evenwel geen rechten worden ontleend.

- Zorg voor een veilig beheer. Vermijd het beschadigen van het asbestmateriaal. Controleer de toestand jaarlijks op wijzigingen.
- Verwijder dit asbestmateriaal zo snel mogelijk. Volg de toestand goed op.
- Hemelwater dat afspoelt van asbestcement daken of gevels kan asbestdeeltjes bevatten. Gebruik het enkel voor gesloten circuits (bv. spoelen toiletten). Reinig na het vervangen van het dak of de gevel de dakgoten en regenwaterput of -ton om asbesthoudend sediment of slib te verwijderen
- Voer bijkomende staalname(s) uit.

- Eenvoudige handelingen: mag via doe-het-zelf of door werknemer(s) met opleidingsattest eenvoudige handelingen
Deze toepassing kan door een aannemer die over een opleidingsattest eenvoudige handelingen beschikt of door een particulier (doe-het-zelf), verwijderd worden indien er geen verhoogd risico op vrijgave van asbestvezels (max. concentratie 0,01 vezels/cm³ - CODEX Art. VI.3-54) ontstaat en de toepassing voorafgaand wordt gefixeerd/bevochtigd; de individuele elementen zonder machinale werktuigen (boormachine,

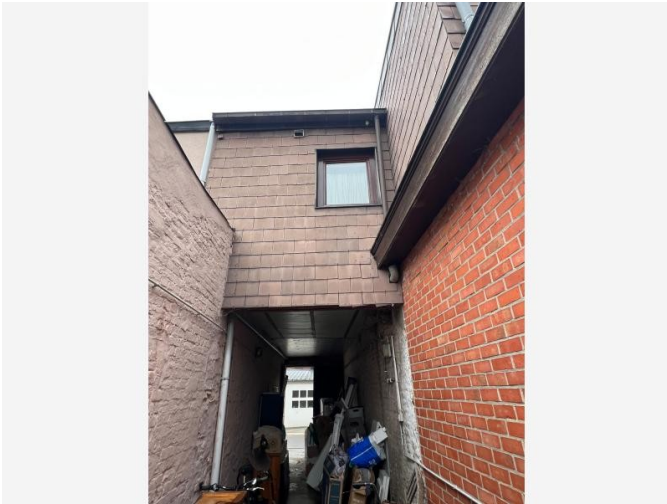
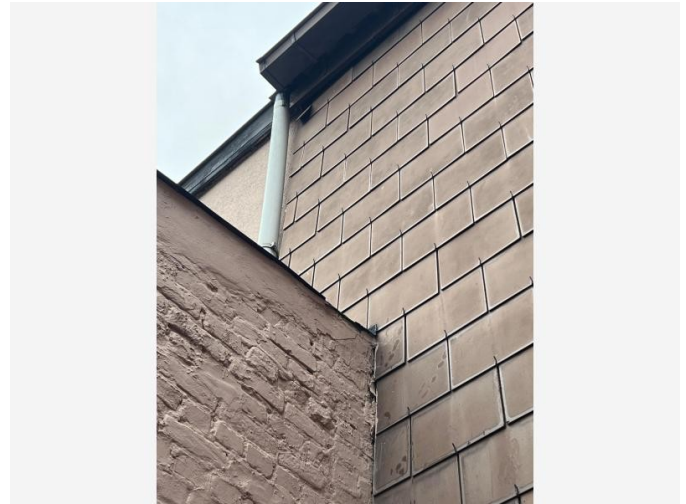
Eindbeoordeling materiaalrisico	Verhoogd materiaalrisico en/of verhoogde kans op vezelvrijgave
---------------------------------	--

Gebondenheid	Categorie 1: hechtgebonden in oorsprong
Asbestsoort (vezeltype)	Alleen chrysotiel
Asbestconcentratie	Laag (< 50%)
Afschermingsgraad van het gehele materiaal	Geheel of deels vrij aan de buitenlucht
Toestand van het materiaal	Matig beschadigd, matig verweerd

#	Type	Referentie	Resultaat
3.1	Puntmonster	02	Chrysotiel

Beschrijving	Gevel met leien
Omgeving	Buiten
Primaire drager	Wand buitenschil
Asbestmateriaal	Dak- en gevelbekleding - Lei, shingle
Bindmiddel van asbestmateriaal	Cement
Gebondenheid op basis van bindmiddel	Hecht
Hoeveelheid (oppervlakte - aantal)	<ul style="list-style-type: none">• 15,00 m² - 1 stuk
Totale oppervlakte	15,00 m ²
Eenvoudig bereikbaar	Ja
Bevestigingswijze	<ul style="list-style-type: none">• Genageld, geniet
Identificatiemethode	Een monstername door de asbestdeskundige met laboanalyse door een asbestlabo.
Destructieve handeling voor identificatie	Nee
Opmerking	De hoeveelheid is een zo nauwkeurig mogelijke opmeting. Hieraan kunnen evenwel geen rechten worden ontleend.

- Verwijder dit asbestmateriaal zo snel mogelijk. Volg de toestand goed op.
- Hemelwater dat afspoelt van asbestcement daken of gevels kan asbestdeeltjes bevatten. Gebruik het enkel voor gesloten circuits (bv. spoelen toiletten). Reinig na het vervangen van het dak of de gevel de dakgoten en regenwaterput of -ton om asbesthoudend sediment of slib te verwijderen

- Eenvoudige handelingen: mag via doe-het-zelf of door werknemer(s) met opleidingsattest eenvoudige handelingen
Deze toepassing kan door een aannemer die over een opleidingsattest eenvoudige handelingen beschikt of door een particulier (doe-het-zelf), verwijderd worden indien er geen verhoogd risico op vrijgave van asbestvezels (max. concentratie 0,01 vezels/cm³ - CODEX Art. VI.3-54) ontstaat en de toepassing voorafgaand wordt gefixeerd/bevochtigd; de individuele elementen zonder machinale werktuigen (boormachine, slijpschijf, hogedrukreiniger,...) en zonder breken of gooien een voor een losgemaakt worden; en ten slotte dubbel en luchtdicht verpakt weggevoerd worden naar een erkend afvalpunt (recyclagepark).

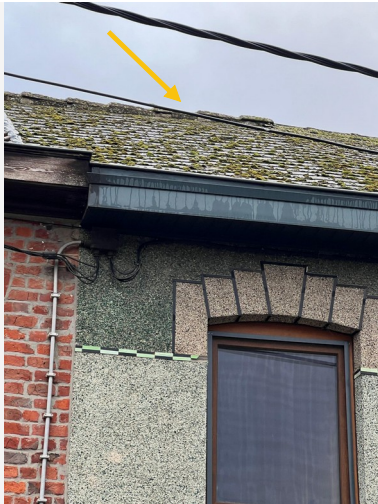
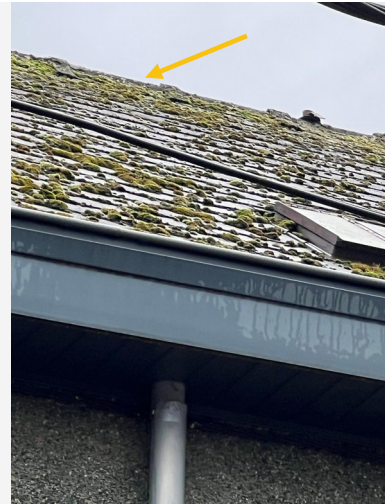
Beschrijving	Nok dak
Omgeving	Buiten
Primaire drager	Schuin dak
Asbestmateriaal	Dak- en gevelbekleding - Nok, windveer, boeiboord
Bindmiddel van asbestmateriaal	Cement
Gebondenheid op basis van bindmiddel	Hecht
Hoeveelheid (oppervlakte - aantal)	<ul style="list-style-type: none">• 5,00 m² - 1 stuk
Totale oppervlakte	5,00 m ²
Eenvoudig bereikbaar	Ja
Bevestigingswijze	<ul style="list-style-type: none">• Geklemd• Genageld, geniet
Identificatiemethode	<p>De asbestdeskundige beoordeelt het materiaal als asbestverdacht en dus asbesthoudend, en dit zonder monstername.</p> <p>Motivatie: Er is een onderzoeksbeperking die monstername verhindert; De ruimte of het materiaal bevindt zich hoger dan 3,5 meter vanaf een vaste ondergrond.</p>
Destructieve handeling voor identificatie	Nee
Opmerking	De hoeveelheid is een zo nauwkeurig mogelijke opmeting. Hieraan kunnen evenwel geen rechten worden ontleend.

- Verwijder dit asbestmateriaal zo snel mogelijk. Volg de toestand goed op.
- Hemelwater dat afspoelt van asbestcement daken of gevels kan asbestdeeltjes bevatten. Gebruik het enkel voor gesloten circuits (bv. spoelen toiletten). Reinig na het vervangen van het dak of de gevel de dakgoten en regenwaterput of -ton om asbesthoudend sediment of slib te verwijderen
- Voer bijkomende staalname(s) uit.

- Eenvoudige handelingen: mag via doe-het-zelf of door werknemer(s) met opleidingsattest eenvoudige handelingen
Deze toepassing kan door een aannemer die over een opleidingsattest eenvoudige handelingen beschikt of door een particulier (doe-het-zelf), verwijderd worden indien er geen verhoogd risico op vrijgave van asbestvezels (max. concentratie 0,01 vezels/cm³ - CODEX Art. VI.3-54) ontstaat en de toepassing voorafgaand wordt gefixeerd/bevochtigd; de individuele elementen zonder machinale werktuigen (boormachine, slijpschijf, hogedrukreiniger,...) en zonder breken of gooien een voor een losgemaakt worden; en ten slotte dubbel en luchtdicht verpakt weggevoerd worden naar een erkend afvalpunt (recyclagepark).

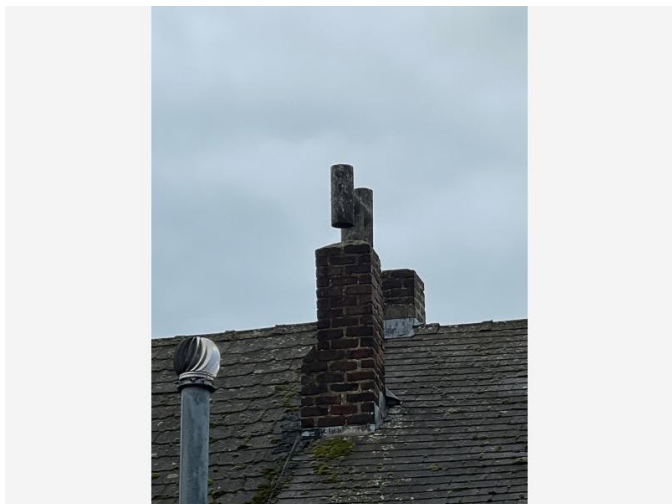
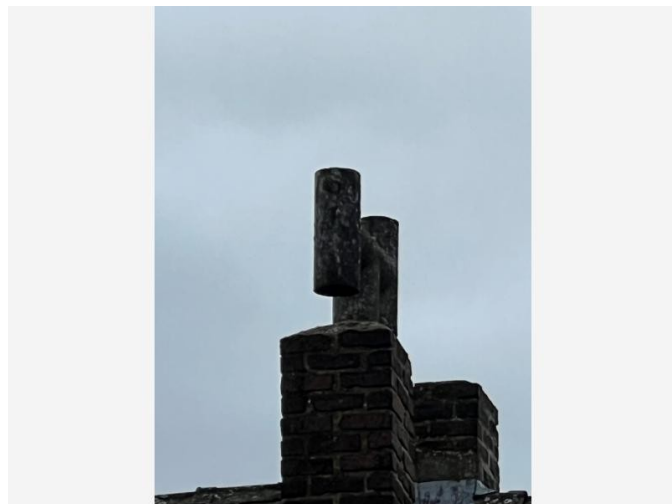
Beschrijving	Schouwhoed
Omgeving	Buiten
Primaire drager	Schuin dak
Asbestmateriaal	Schouwhoed, ventilatiekap (anti-windval)
Bindmiddel van asbestmateriaal	Cement
Gebondenheid op basis van bindmiddel	Hecht
Hoeveelheid (gewicht - aantal)	<ul style="list-style-type: none">• 4,00 kg - 1 stuk
Totaal gewicht	4,00 kg
Eenvoudig bereikbaar	Ja
Bevestigingswijze	<ul style="list-style-type: none">• Geklemd• Geschroefd
Identificatiemethode	<p>De asbestdeskundige beoordeelt het materiaal als asbestverdacht en dus asbesthoudend, en dit zonder monstername.</p> <p>Motivatie: Er is een onderzoeksbeperking die monstername verhindert; De ruimte of het materiaal bevindt zich hoger dan 3,5 meter vanaf een vaste ondergrond.</p>
Destructieve handeling voor identificatie	Nee
Opmerking	De hoeveelheid is een zo nauwkeurig mogelijke opmeting. Hieraan kunnen evenwel geen rechten worden ontleend.

- Eenvoudige handelingen: mag via doe-het-zelf of door werknemer(s) met opleidingsattest eenvoudige handelingen
Deze toepassing kan door een aannemer die over een opleidingsattest eenvoudige handelingen beschikt of door een particulier (doe-het-zelf), verwijderd worden indien er geen verhoogd risico op vrijgave van asbestvezels (max. concentratie 0,01 vezels/cm³ - CODEX Art. VI.3-54) ontstaat en de toepassing voorafgaand wordt gefixeerd/bevochtigd; de individuele elementen zonder machinale werktuigen (boormachine, slijpschijf, hogedrukreiniger,...) en zonder breken of gooien een voor een losgemaakt worden; en ten slotte dubbel en luchtdicht verpakt weggevoerd worden naar een erkend afvalpunt (recyclagepark).

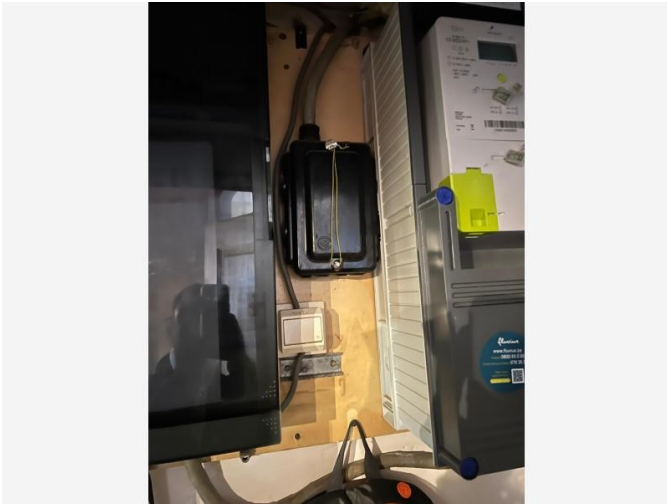
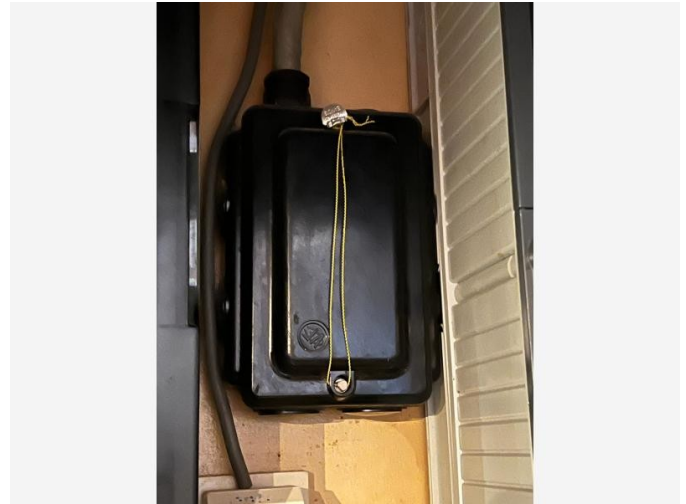
Beschrijving	Bakeliet schakelkast
Omgeving	Binnen
Primaire drager	Communicatie en elektrische infrastructuur en uitrusting
Asbestmateriaal	Plaat, paneel, tablet - Type Bakeliet
Bindmiddel van asbestmateriaal	Kunststof of -hars
Gebondenheid op basis van bindmiddel	Hecht
Hoeveelheid (oppervlakte - dikte - aantal)	• 0,10 m ² - 1,00 cm - 1 stuk
Totaal volume	0,001 m ³
Eenvoudig bereikbaar	Ja
Bevestigingswijze	• Geschroefd
Identificatiemethode	De asbestdeskundige beoordeelt het materiaal als asbestverdacht en dus asbesthoudend, en dit zonder monstername. Motivatie: De monstername brengt andere schade aan dan schade die inherent is aan de monstername.
Destructieve handeling voor identificatie	Nee
Opmerking	De hoeveelheid is een zo nauwkeurig mogelijke opmeting. Hieraan kunnen evenwel geen rechten worden ontleend.

- Eenvoudige handelingen: mag via doe-het-zelf of door werknemer(s) met opleidingsattest eenvoudige handelingen
Deze toepassing kan door een aannemer die over een opleidingsattest eenvoudige handelingen beschikt of door een particulier (doe-het-zelf), verwijderd worden indien er geen verhoogd risico op vrijgave van asbestvezels (max. concentratie 0,01 vezels/cm³ - CODEX Art. VI.3-54) ontstaat en de toepassing voorafgaand wordt gefixeerd/bevochtigd; de individuele elementen zonder machinale werktuigen (boormachine, slijpschijf, hogedrukreiniger,...) en zonder breken of gooien een voor een losgemaakt worden; en ten slotte dubbel en luchtdicht verpakt weggevoerd worden naar een erkend afvalpunt (recyclagepark).

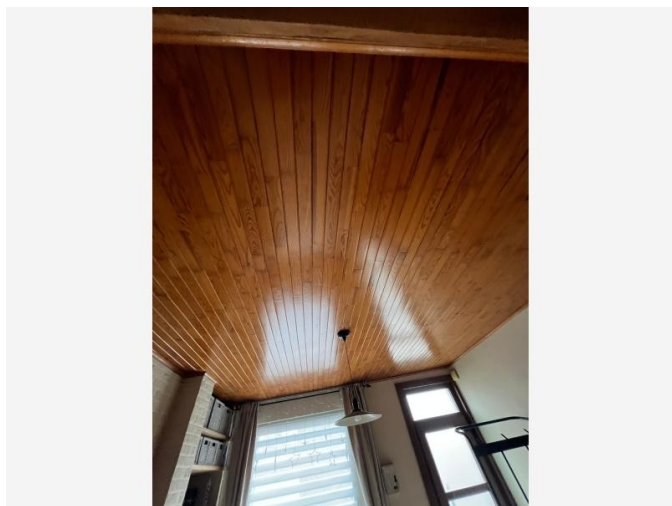
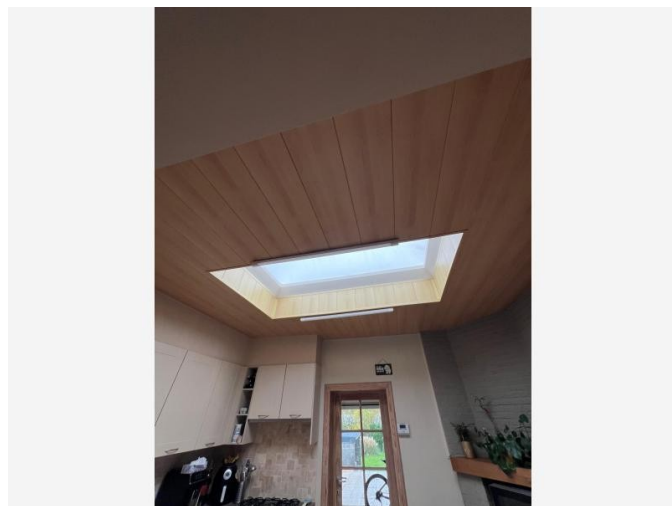
Basis voor advies	De asbestdeskundige beoordeelt het materiaal als niet-asbestverdacht.
Primaire drager	Plafond

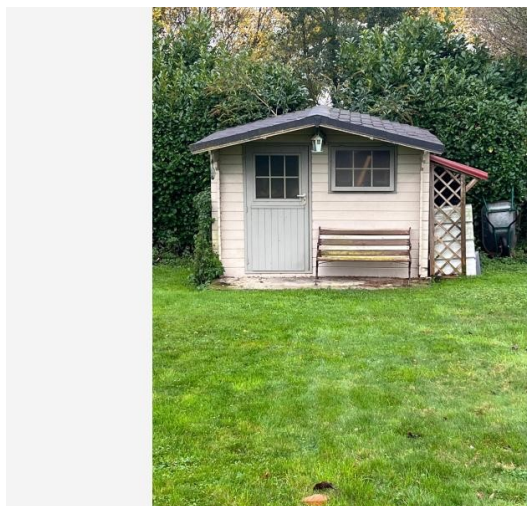
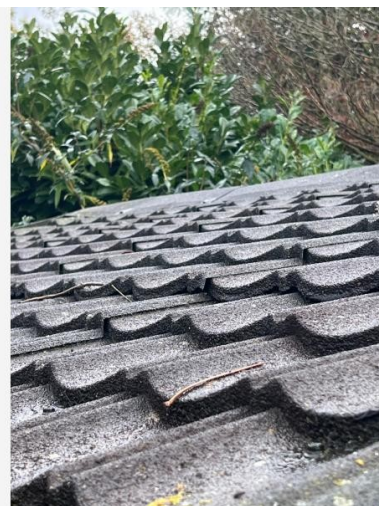
Basis voor advies	De asbestdeskundige beoordeelt het materiaal als niet-asbestverdacht.
--------------------------	---

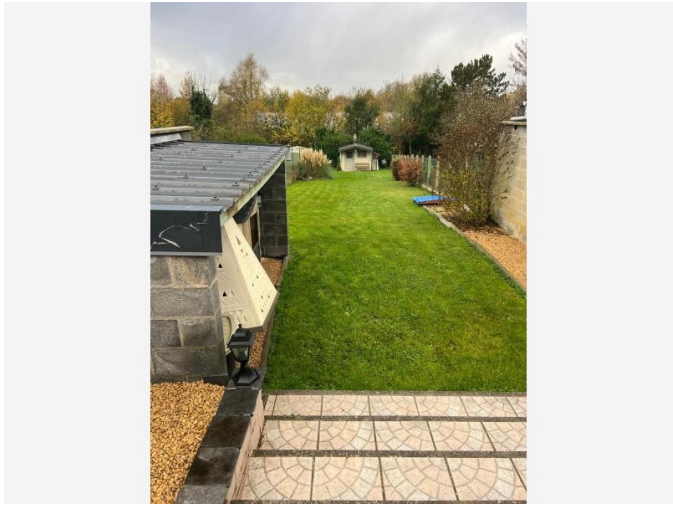
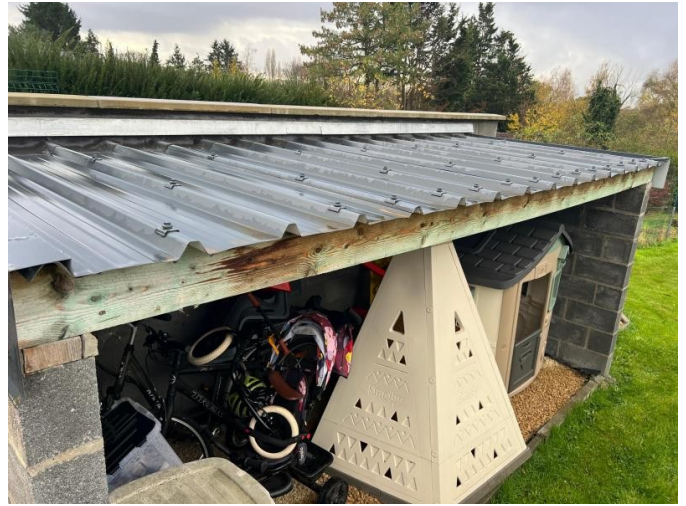
Basis voor advies	De asbestdeskundige beoordeelt het materiaal als niet-asbestverdacht.
-------------------	---

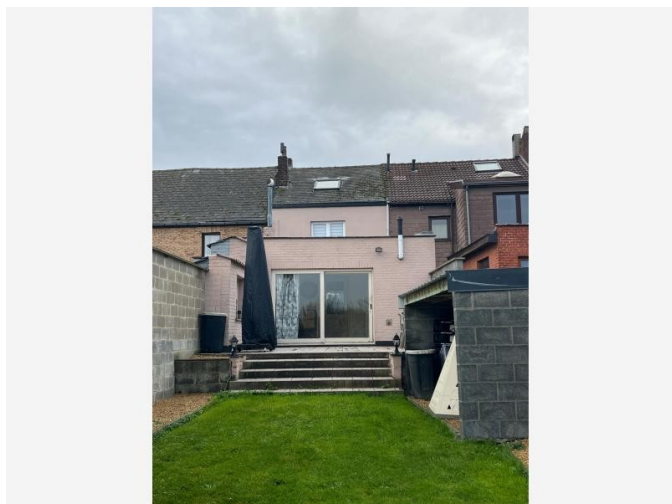
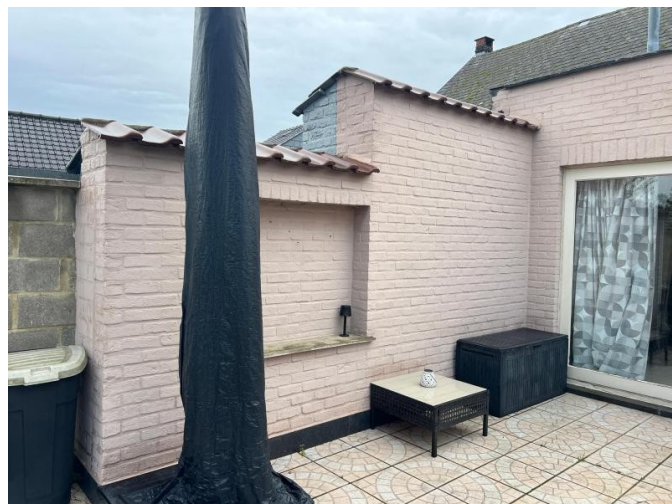
Basis voor advies	De asbestdeskundige beoordeelt het materiaal als niet-asbestverdacht.
-------------------	---

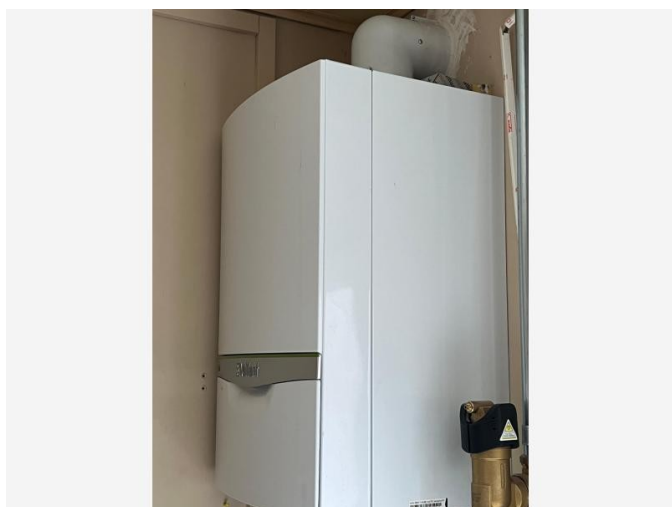
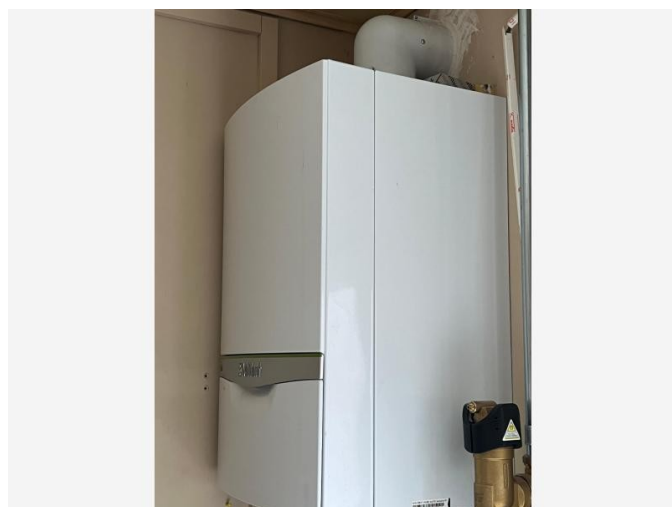
Beschrijving	Notitie	Terug te vinden op plannen
Fiche 16: CV-ketel (niet verdacht)	De CV-ketel (dichtingen, isolerend materiaal) is niet asbestverdacht.	-
