# Asbestinventarisatetest

Gasthuisstraat 3, 1770 Liedekerke

Attestnummer : 20251205-000344.000

Uitgegeven op : 05.12.2025

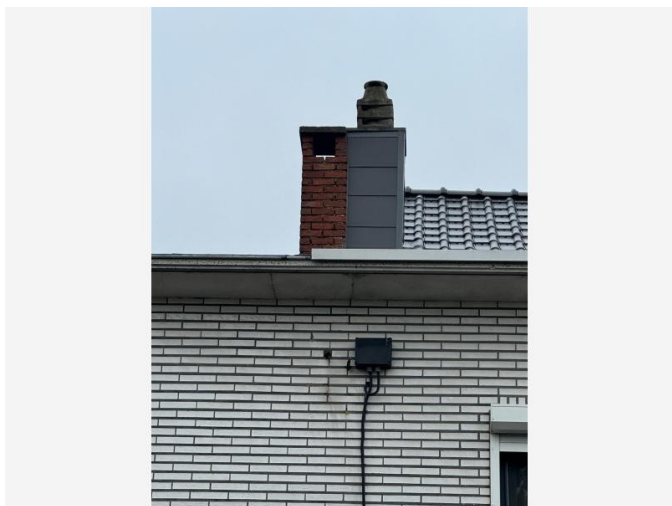
*Situeringsfoto*

**Reden:** Het te onderzoeken materiaal situeert zich hoger dan 3,50 m te rekenen vanaf een veilige ondergrond

**Uitleg van de asbestdeskundige:** De schouw bevat binnenin mogelijk een asbestcement rookgaskanaal. Laat dit onderzoeken bij eventuele werken.

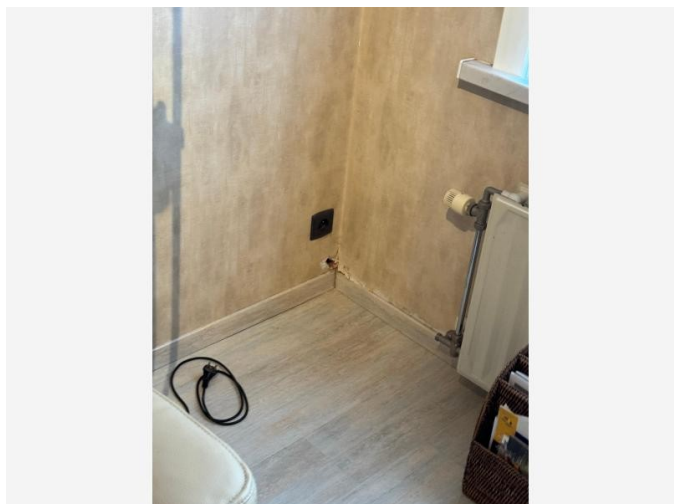
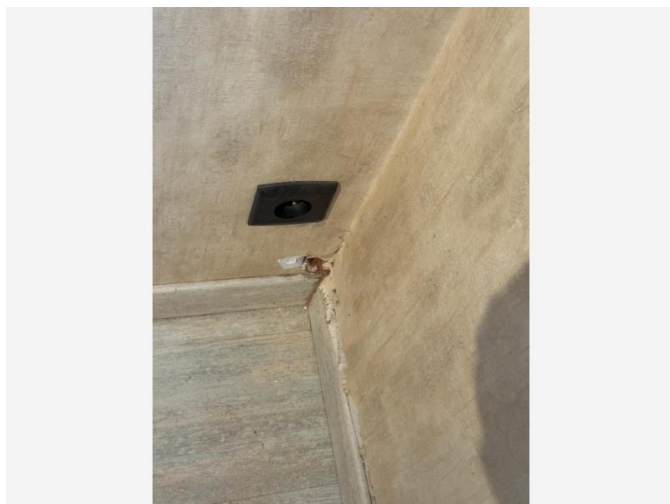
## Fiche 2: Pleisterwerk wanden

Geen asbest

| # | Type | Referentie | Resultaat |
|---|---|---|---|
| 2.1 | Mengmonster | 1 | Geen asbest |

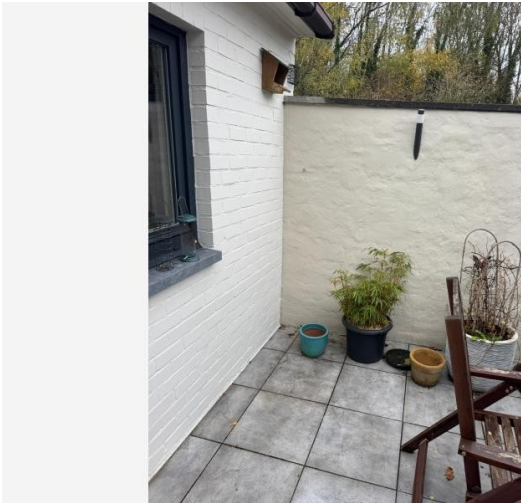
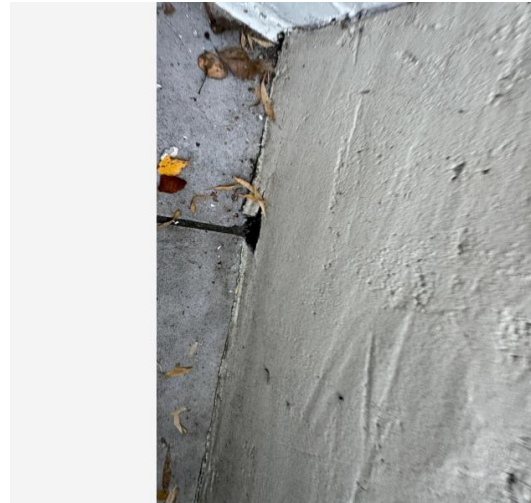
## Fiche 3: Cementen smeerlaag buiten

Geen asbest

| # | Type | Referentie | Resultaat |
|---|---|---|---|
| 3.1 | Mengmonster | 2 | Geen asbest |

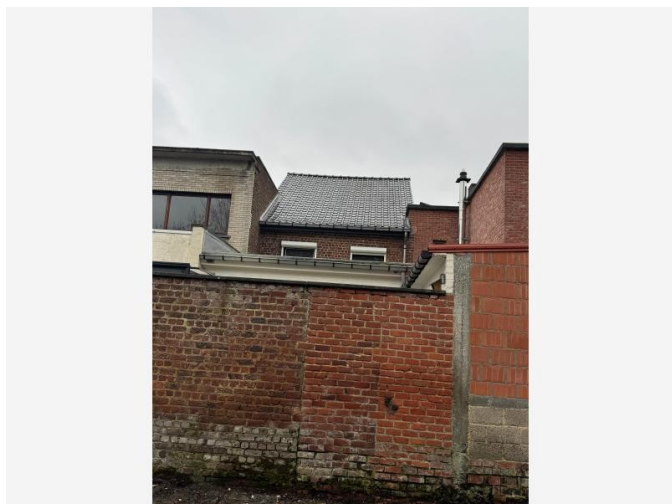
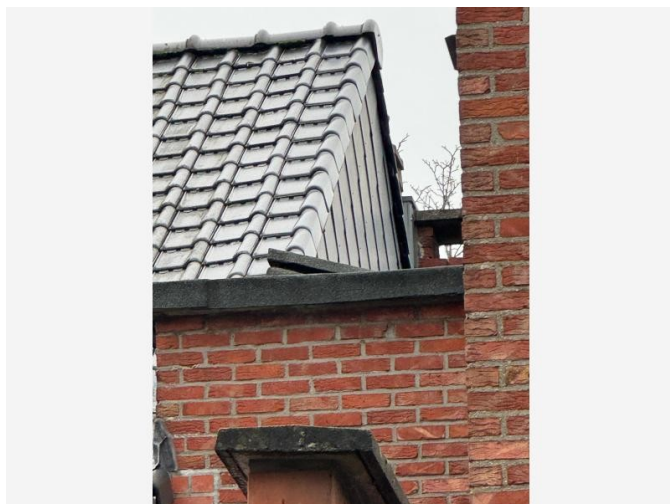
### Fiche 4: Dakbedekking

| Beschrijving | Notitie | Terug te vinden op plannen |
|---|---|---|
| Fiche 4: Dakbedekking | De dakbedekking is niet-asbestverdacht. Het dak werd vernieuwd, net als de gevelleien en de zinken bekleding van het plat dak (zie bewijsdocument). | Plan 1.1: Woning plan daken |

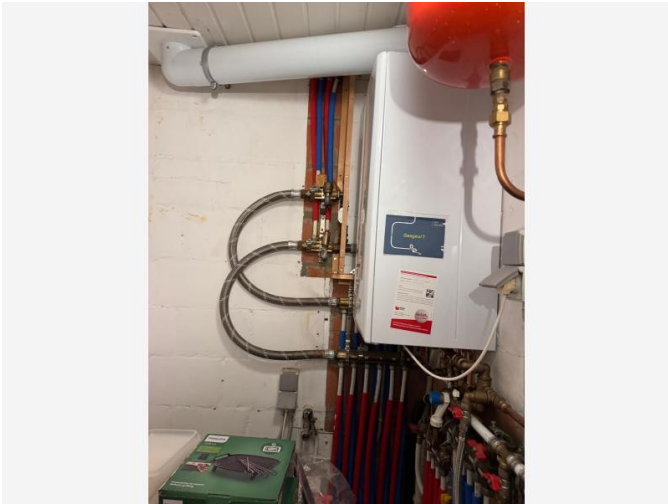
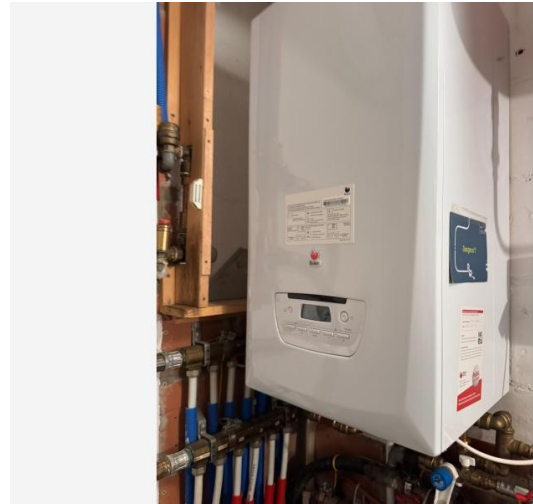
## Fiche 5: CV-ketel (niet verdacht)

| Beschrijving | Notitie | Terug te vinden op plannen |
|---|---|---|
| Fiche 5: CV-ketel (niet verdacht) | De CV-ketel (dichtingen, isolerend materiaal) is niet asbestverdacht. | - |

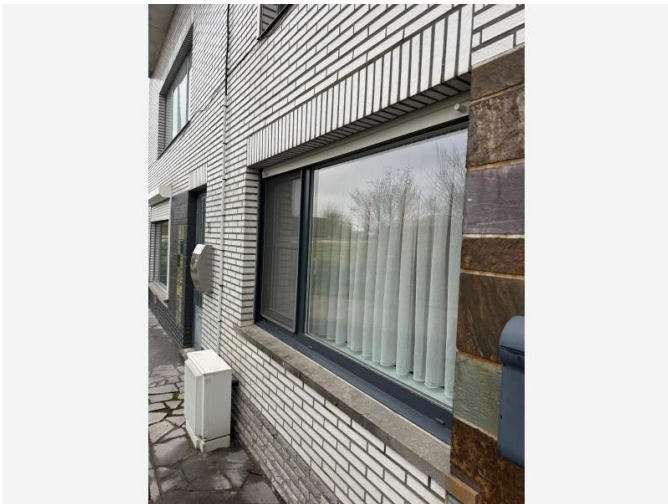
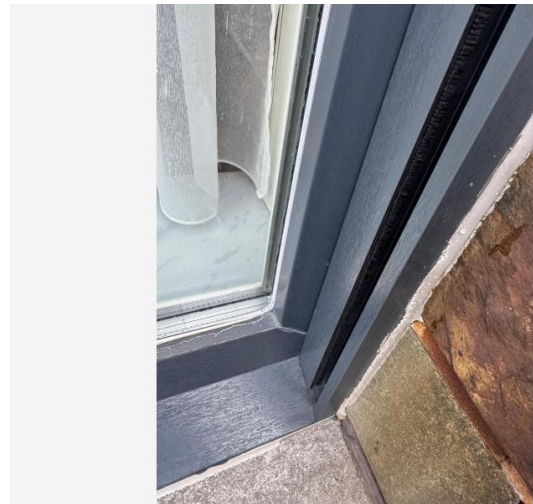
## Fiche 6: Kit aan de ramen

| Beschrijving | Notitie | Terug te vinden op plannen |
|---|---|---|
| Fiche 6: Kit aan de ramen | De kit aan de ramen is niet asbestverdacht. | - |

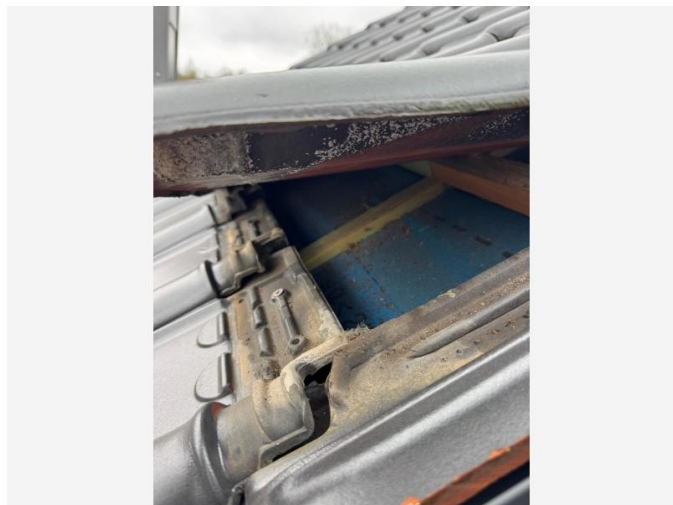
## Fiche 8: Geen asbestverdacht onderdak aangetroffen

| Beschrijving | Notitie | Terug te vinden op plannen |
|---|---|---|
| Fiche 8: Geen asbestverdacht onderdak aangetroffen | Na het optillen van een pan werd geen asbestverdacht onderdak aangetroffen. Dit betekent niet dat er geen onderdak aanwezig kan zijn op plaatsen die niet gecontroleerd werden. Bij werken, laat een eventueel aangetroffen onderdak controleren op aanwezigheid van asbest. | - |
