# Asbestinventarisat attest

Oude Nijvelsebaan 122A, 1652 Beersel

Attestnummer : 20251106-000134.000

Uitgegeven op : 06.11.2025

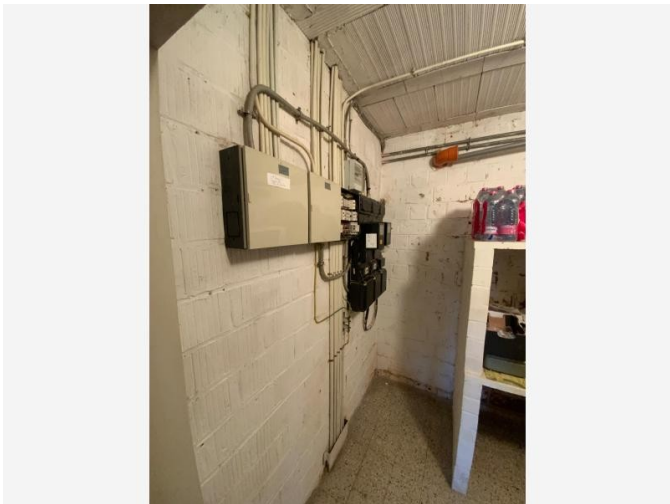
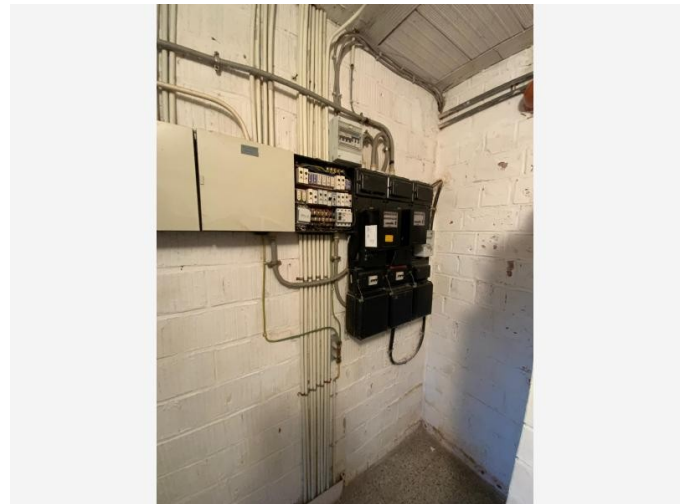
Het asbestmateriaal valt onder de mijlpaal van 2040.

Zorgvuldig beheren

| Eindbeoordeling materiaalisico | Laag materiaalisico en/of verlaagde kans op vezelvrijgave |

| Gebondenheid | Categorie 1: hechtgebonden in oorsprong |
| Asbestsoort (vezeltype) | Crocidoliet aanwezig |
| Asbestconcentratie | Laag (< 50%) |
| Afschermingsgraad van het gehele materiaal | Geheel of deels (ook) vrij aan de binnenlucht |
| Toestand van het materiaal | Onbeschadigd, niet verweerd |

| Beschrijving | Bakeliet schakelkast |
| Asbestmateriaal | Plaat, paneel, tablet - Type Bakeliet |

- Zorg voor een veilig beheer. Vermijd het beschadigen van het asbestmateriaal. Controleer de toestand jaarlijks op wijzigingen.
- Voer bijkomende staalname(s) uit.

- Eenvoudige handelingen: mag via doe-het-zelf of door werknemer(s) met opleidingsattest eenvoudige handelingen  
Deze toepassing kan door een aannemer die over een opleidingsattest eenvoudige handelingen beschikt of door een particulier (doe-het-zelf), verwijderd worden indien er geen verhoogd risico op vrijgave van asbestvezels (max. concentratie 0,01 vezels/cm<sup>3</sup> - CODEX Art. VI.3-54) ontstaat en de toepassing voorafgaand wordt gefixeerd/bevochtigd; de individuele elementen zonder machinale werktuigen (boormachine, slijpschijf, hogedrukreiniger,...) en zonder breken of gooien een voor een losgemaakt worden; en ten slotte dubbel en luchtdicht verpakt weggevoerd worden naar een erkend afvalpunt (recyclagepark).

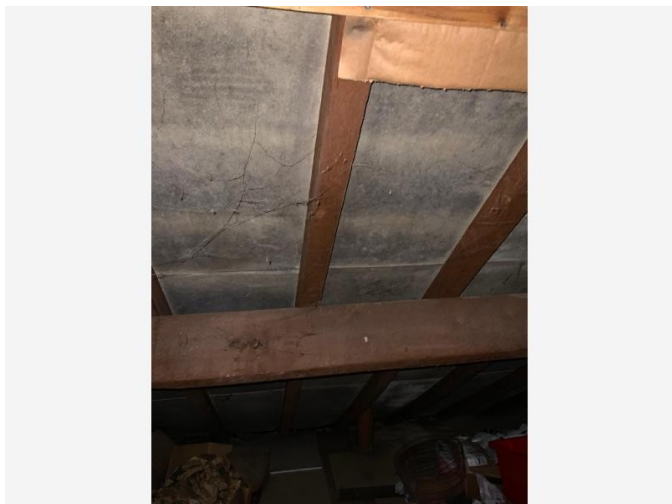
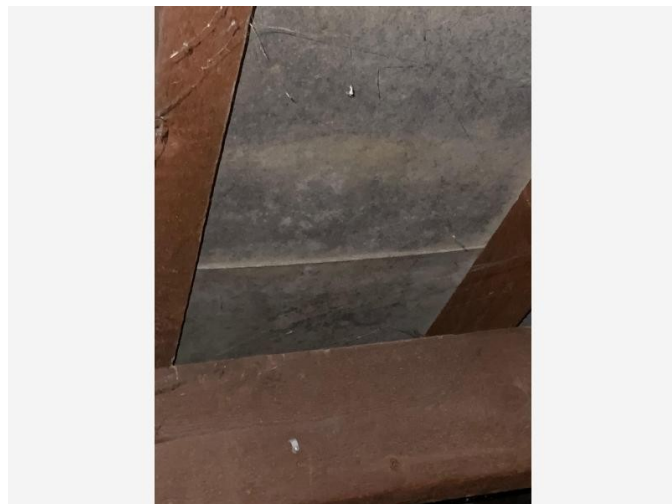
Het asbestmateriaal valt onder de mijlpaal van 2040.

Zorgvuldig beheren

| Eindbeoordeling materiaalarisico | Zeer laag materiaalarisico en/of zeer lage kans op vezelvrijgave |

| Asbestsoort (vezeltype) | Alleen chrysotiel |
| Afschermingsgraad van het gehele materiaal | Geheel of deels vrij aan de buitenlucht |
| Toestand van het materiaal | Onbeschadigd, niet verweerd |

| # | Type | Referentie | Resultaat |
|---|---|---|---|
| 2.1 | Puntmonster | 51125-men-oud | Chrysotiel |

| Beschrijving | Onderdak type Menuiserite |
| Asbestmateriaal | Plaat, paneel, tablet - Type Menuiserite |

- Zorg voor een veilig beheer. Vermijd het beschadigen van het asbestmateriaal. Controleer de toestand jaarlijks op wijzigingen.
- Voer bijkomende staalname(s) uit.

- Eenvoudige handelingen: mag via doe-het-zelf of door werknemer(s) met opleidingsattest eenvoudige handelingen  
Deze toepassing kan door een aannemer die over een opleidingsattest eenvoudige handelingen beschikt of door een particulier (doe-het-zelf), verwijderd worden indien er geen verhoogd risico op vrijgave van asbestvezels (max. concentratie 0,01 vezels/cm<sup>3</sup> - CODEX Art. VI.3-54) ontstaat en de toepassing voorafgaand wordt gefixeerd/bevochtigd; de individuele elementen zonder machinale werktuigen en zonder breken of gooien een voor een losgemaakt worden; en ten slotte in gesloten verpakking weggevoerd worden naar een erkend afvalpunt (recyclagepark).

- Eenvoudige handelingen: enkel door erkend asbestverwijderaar  
Indien bovenstaande criteria worden overschreden:

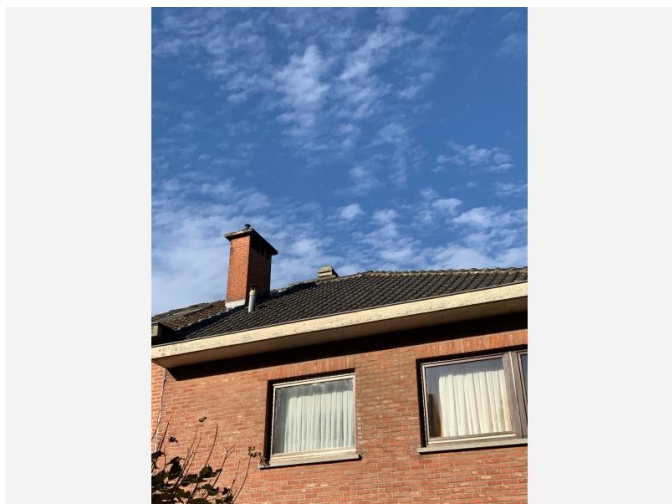
**Reden:** Het te onderzoeken materiaal situeert zich hoger dan 3,50 m te rekenen vanaf een veilige ondergrond

**Uitleg van de asbestdeskundige:** De schouw bevat binnenin mogelijk een asbestcement rookgaskanaal. Laat dit onderzoeken bij eventuele werken.

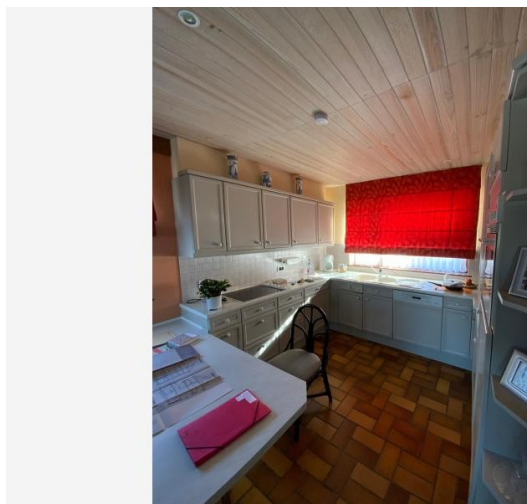
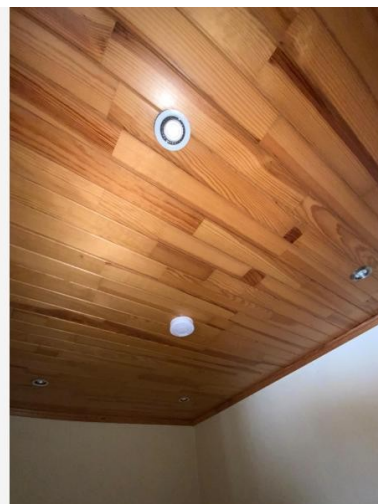
De plafonds werden afgewerkt met niet-asbestverdachte voorzetpanelen die inspectie van de bedekte structuur (opbouw, pleisterwerk) verhinderen.

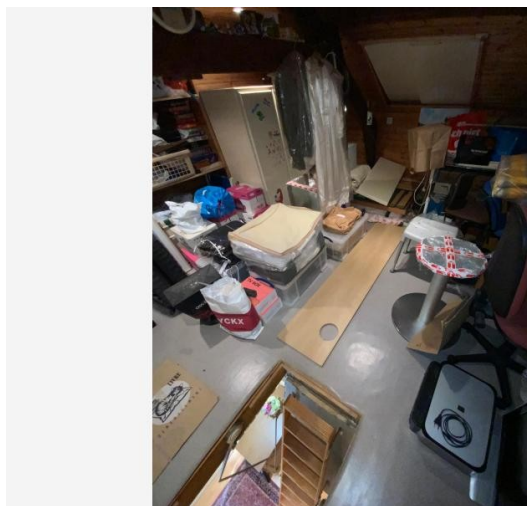
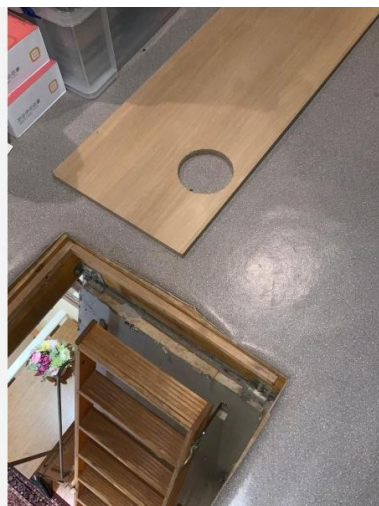
Niet-asbestverdacht vloerzeil

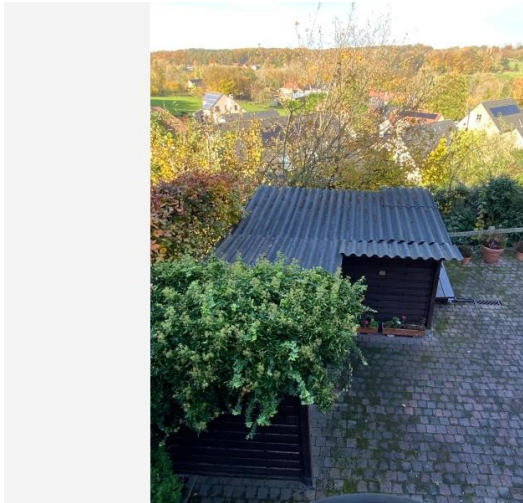
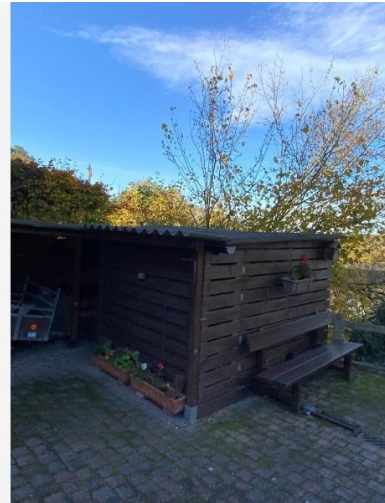
## Fiche 6: Dak bestaande uit golfplaten

Geen asbest

| # | Type | Referentie | Resultaat |
|---|---|---|---|
| 6.1 | Puntmonster | 51125-golf-oud | Geen asbest |

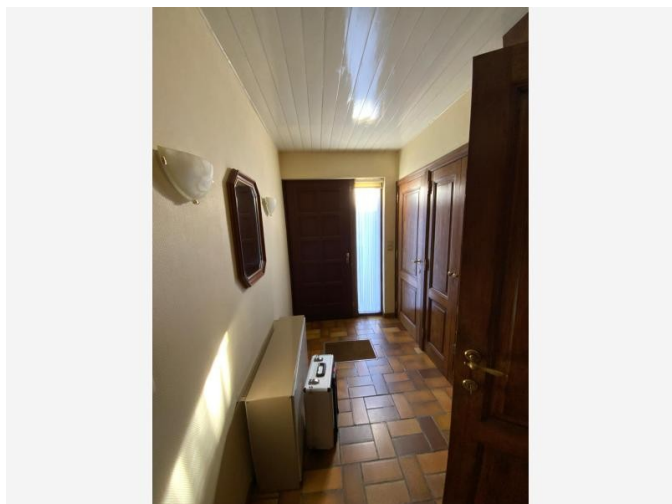
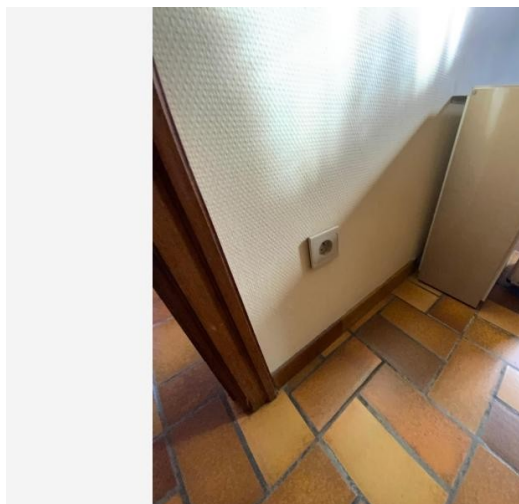
## Fiche 7: Pleisterwerk wanden

Geen asbest

| # | Type | Referentie | Resultaat |
|---|---|---|---|
| 7.1 | Mengmonster | 51125-Plei-oud | Geen asbest |

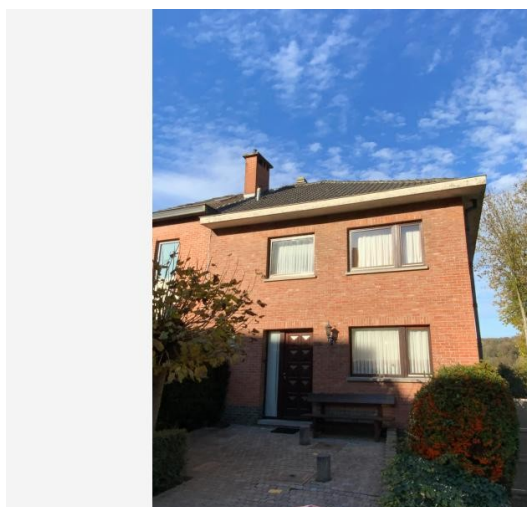
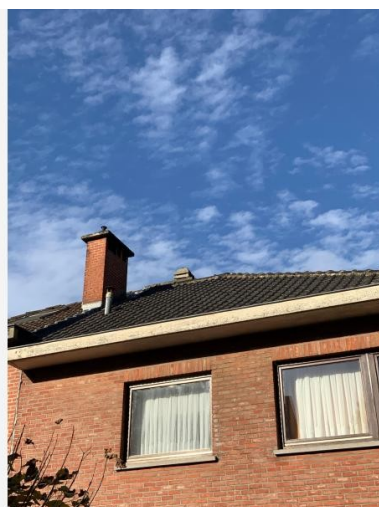
### Fiche 8: Dakbedekking bestaande uit pannen (niet verdacht)

| Beschrijving | Notitie | Terug te vinden op plannen |
|---|---|---|
| Fiche 8: Dakbedekking bestaande uit pannen (niet verdacht) | De dakbedekking is niet-asbestverdacht. | Plan 1.2: Doorsnede |
