# Asbestinventarisatattest

Zuundallaan 14, 1600 Sint-Pieters-Leeuw

Attestnummer : 20250702-000464.000

Uitgegeven op : 02.07.2025

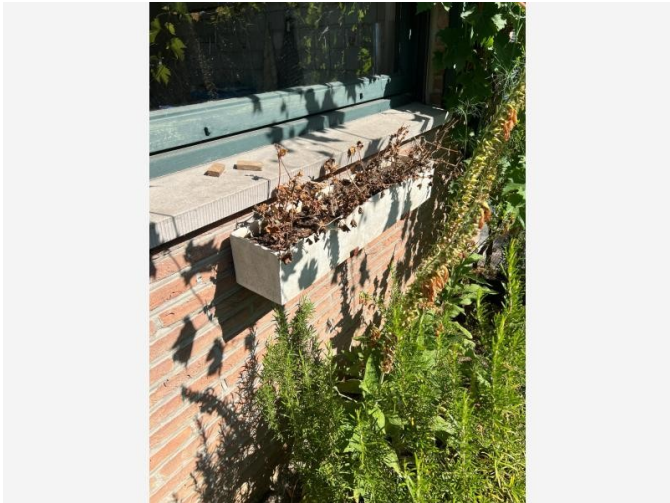
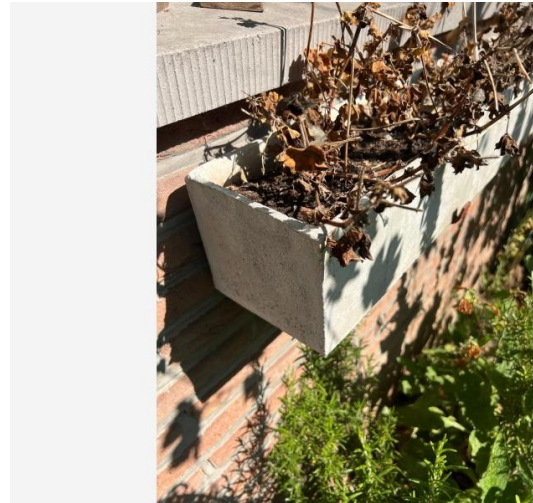
Het asbestmateriaal valt onder de mijlpaal van 2040.

**Dringend verwijderen**

- Verwijder het asbestafval.
- Voer bijkomende staalname(s) uit.

- Eenvoudige handelingen: mag via doe-het-zelf of door werknemer(s) met opleidingsattest eenvoudige handelingen  
De toepassing mag zelf verwijderd worden onder de voorwaarden terug te vinden op:  
<https://ovam.vlaanderen.be/wie-mag-wat-verwijderen>

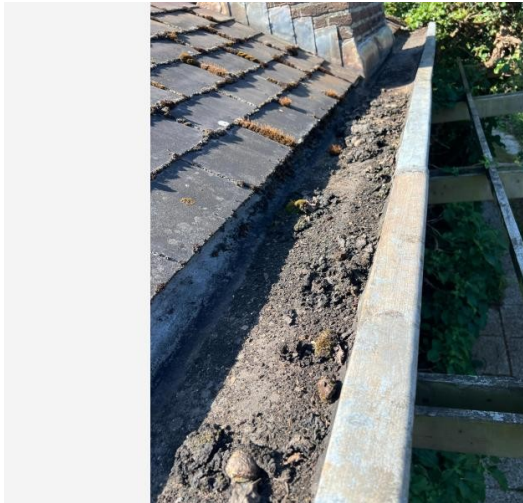
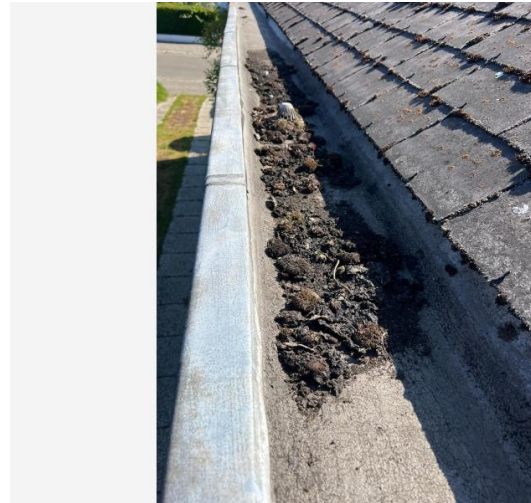
## Fiche 18: Roofing dakgoot

Geen asbest

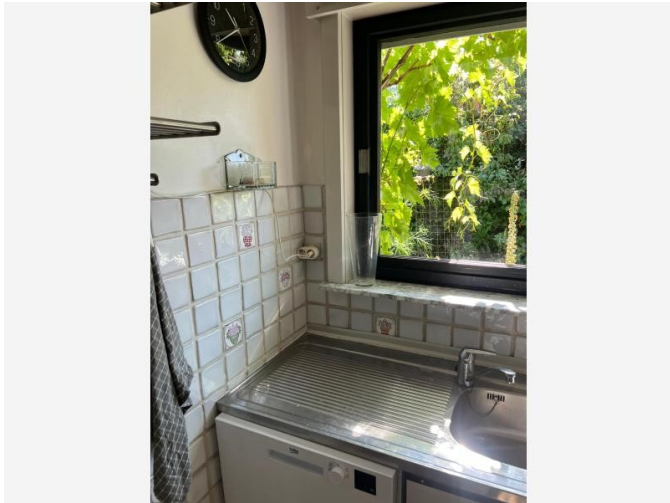
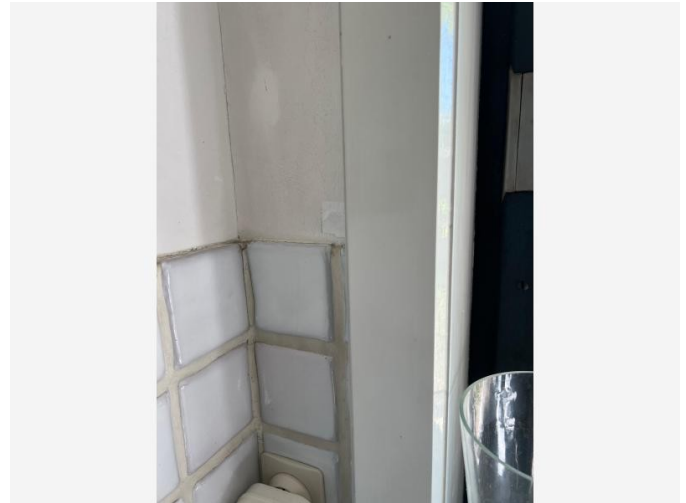
## Fiche 19: Pleisterwerk muur

Geen asbest
