# Asbestinventarisatetest

Ninoofse Steenweg 55, 1755 Pajottegem

Attestnummer : **20251210-000258.000**

Uitgegeven op : **10.12.2025**

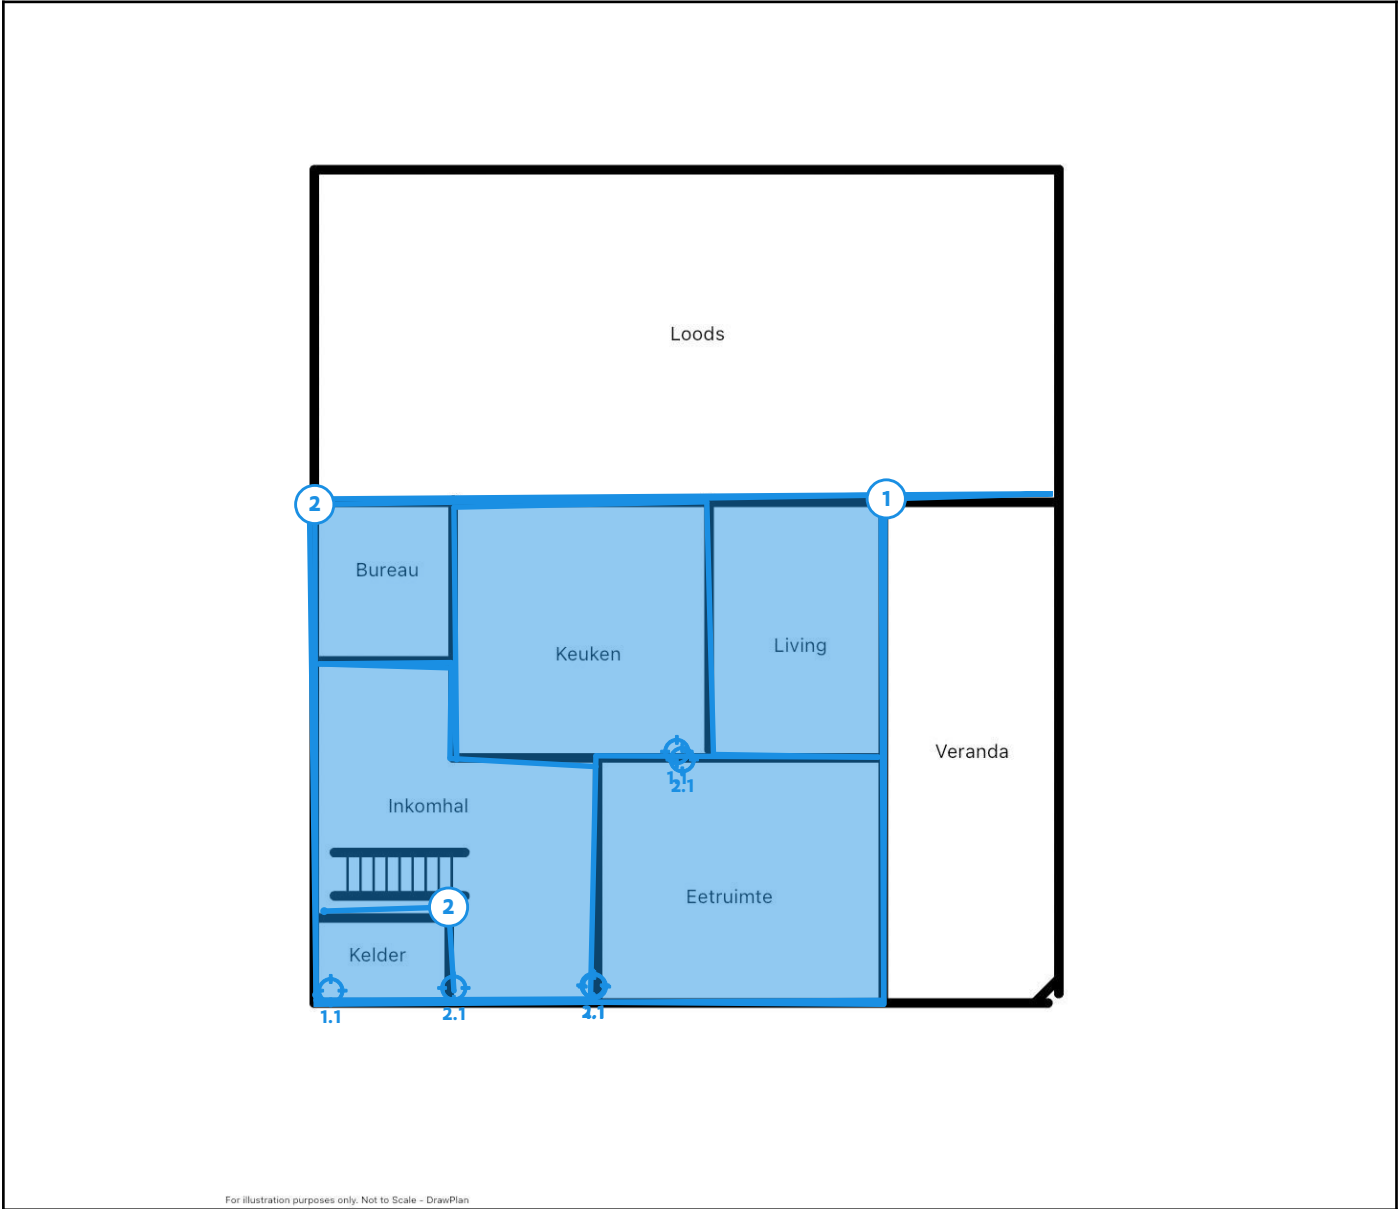
# Plan 1.2: Gelijkvloers

| Beschrijving | Type | Actie |
|---|---|---|
| 1. Pleisterwerk plafonds | Geen asbest | - |
| 1.1 Code: 271125-pleipla-nin | Mengmonster | - |
| 2. Pleisterwerk wanden | Geen asbest | - |
| 2.1 Code: 291125-Ple-nin | Mengmonster | - |

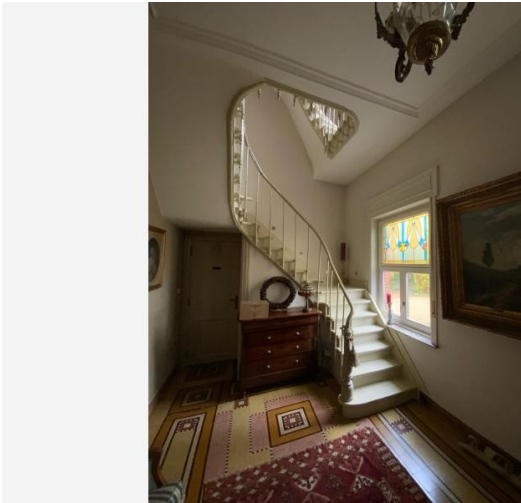
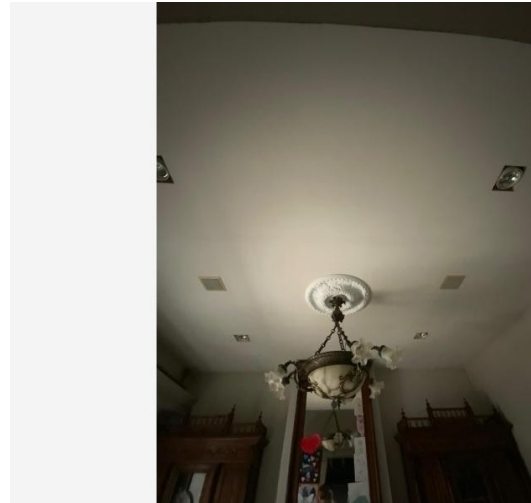
## Fiche 1: Pleisterwerk plafonds

Geen asbest

| # | Type | Referentie | Resultaat |
|---|---|---|---|
| 1.1 | Mengmonster | 271125-pleipla-nin | Geen asbest |

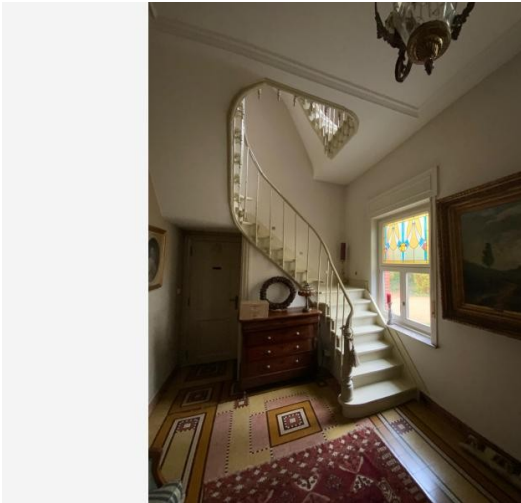
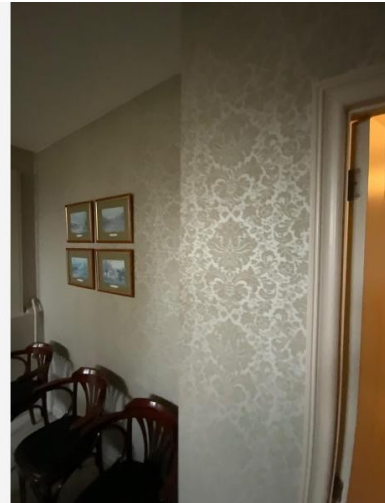
## Fiche 2: Pleisterwerk wanden

Geen asbest

| # | Type | Referentie | Resultaat |
|---|---|---|---|
| 2.1 | Mengmonster | 291125-Ple-nin | Geen asbest |

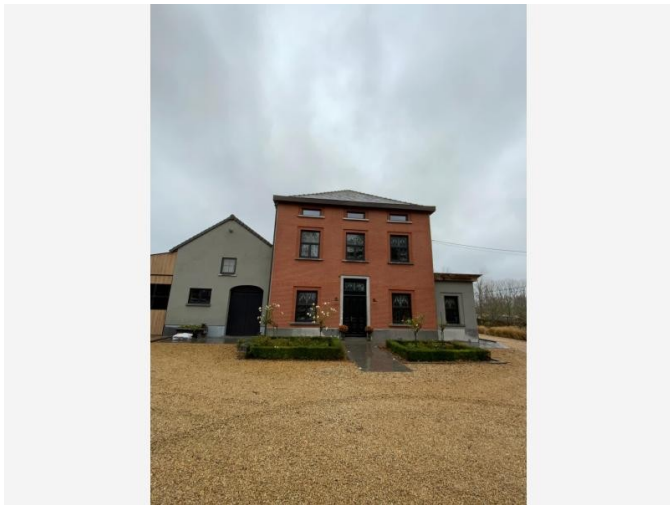
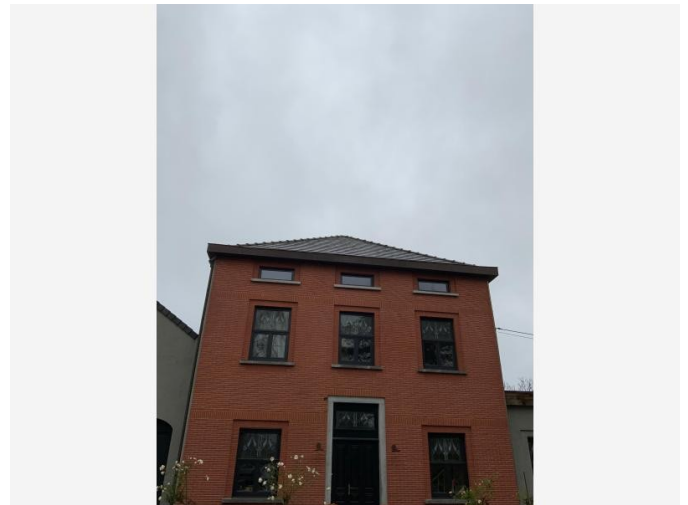
### Fiche 3: Dakbedekking bestaande uit pannen (niet verdacht)

| Beschrijving | Notitie | Terug te vinden op plannen |
|---|---|---|
| Fiche 3: Dakbedekking bestaande uit pannen (niet verdacht) | De dakbedekking is niet-asbestverdacht. | - |
