# Asbestinventarisatetest

Brusselsesteenweg 81, 1652 Beersel

Attestnummer : **20251210-000450.000**

Uitgegeven op : **10.12.2025**

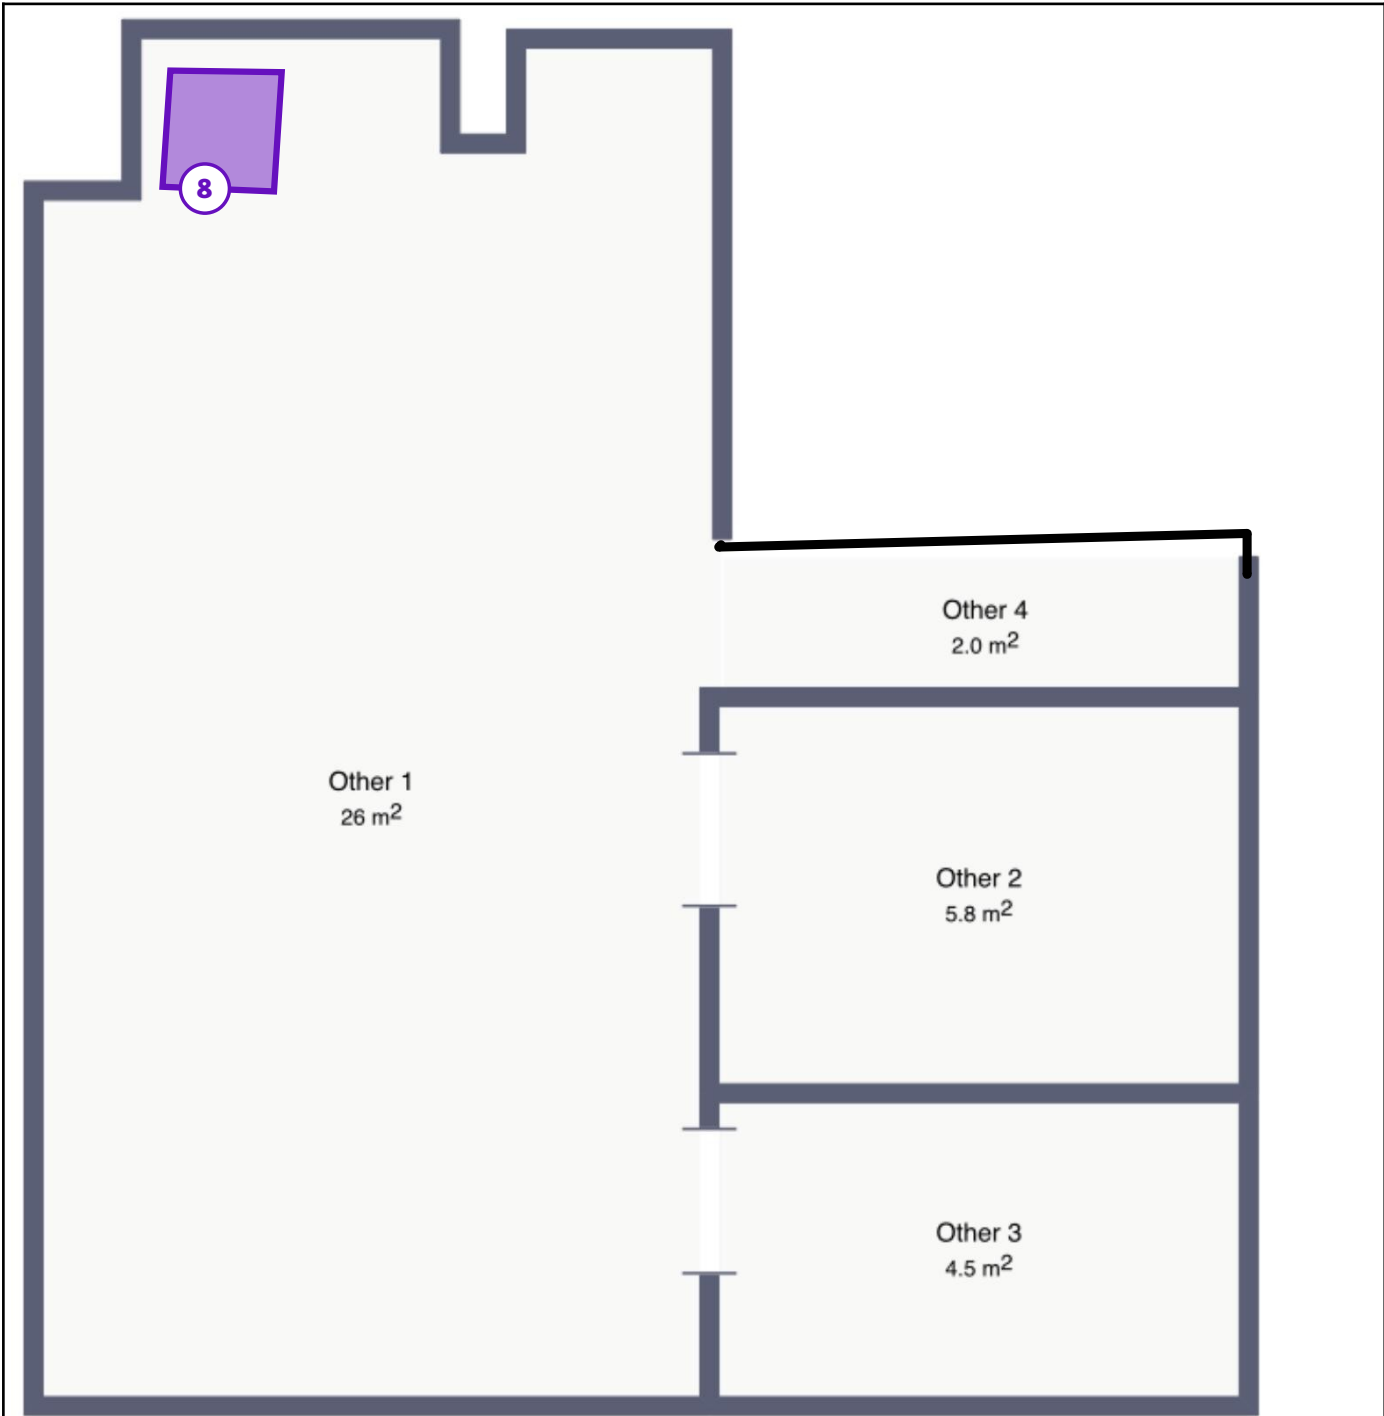
# Plan 1.1: Gelijkvloers

de binnenwanden zijn niet bepleisterd  
de zichtbare plafonds zijn niet bepleisterd

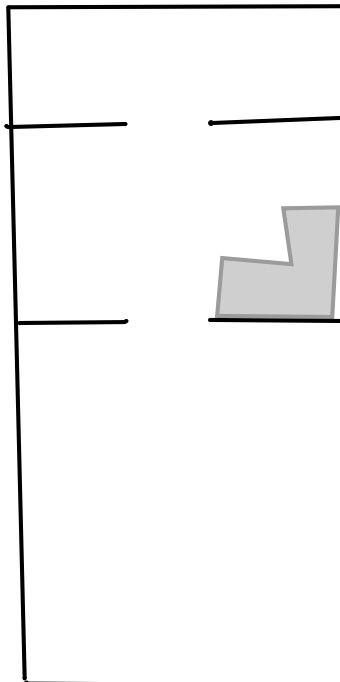
## Plan 1.3: 2de verdiep

de binnenwanden zijn niet bepleisterd  
de zichtbare plafonds zijn niet bepleisterd

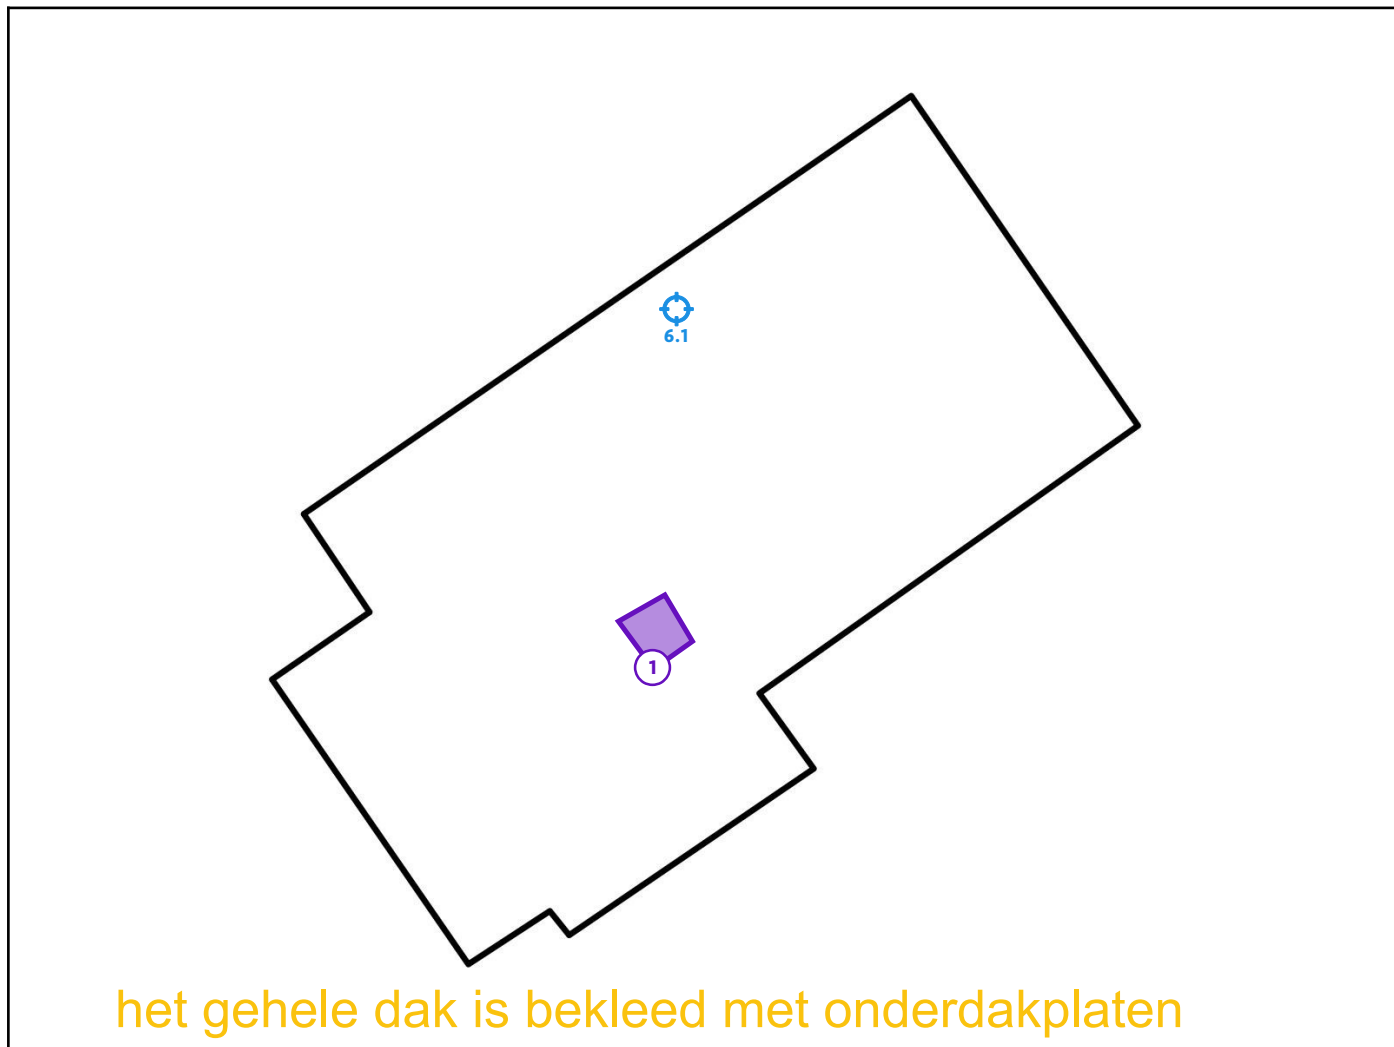
## Plan 1.4: Bovenaanzicht

| Beschrijving | Type | Actie |
|---|---|---|
| 1. Binnenzijde gemetselde schouw | Beperking | - |
| 6. Onderdakplaten | Geen asbest | - |

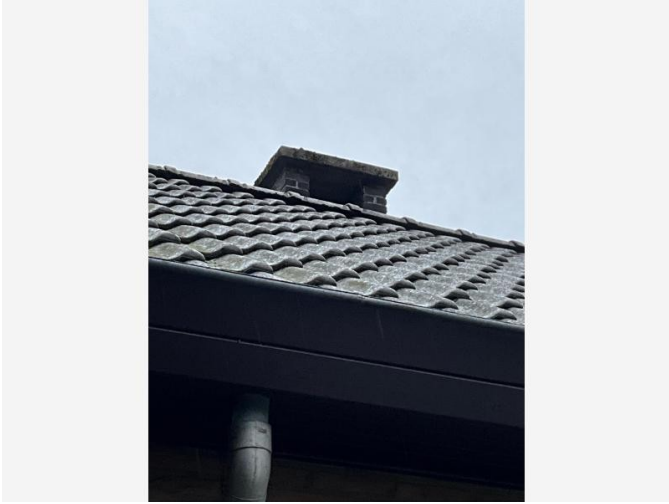
Situeringsfoto

#### Tijdelijke beperking

**Reden:** Het te onderzoeken materiaal situeert zich hoger dan 3,50 m te rekenen vanaf een veilige ondergrond

**Uitleg van de asbestdeskundige:** Het is niet mogelijk om de binnenzijde van de gemetselde schouw te onderzoeken.

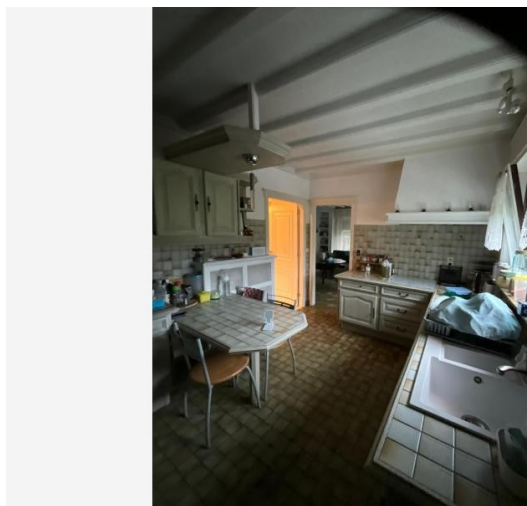
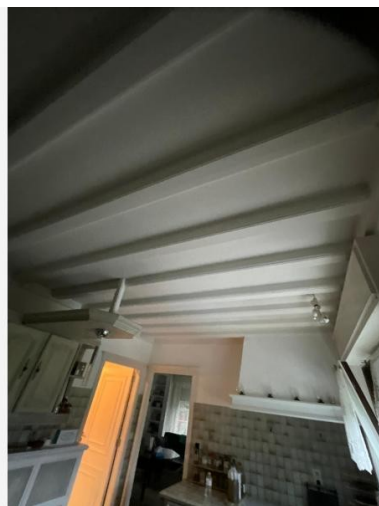
De zichtbare plafonds zijn niet bepleisterd.

| Basis voor advies | De asbestdeskundige beoordeelt het materiaal als niet-asbestverdacht. |

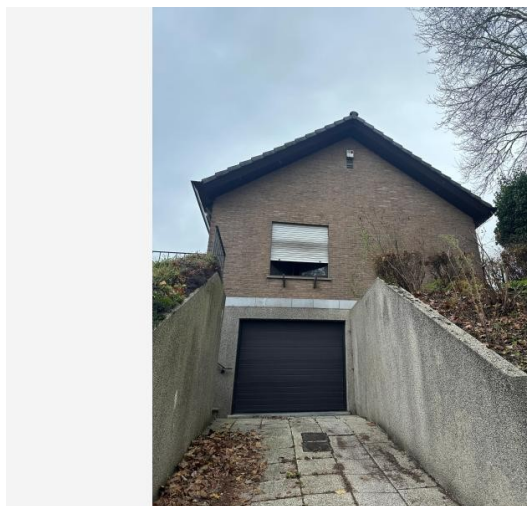
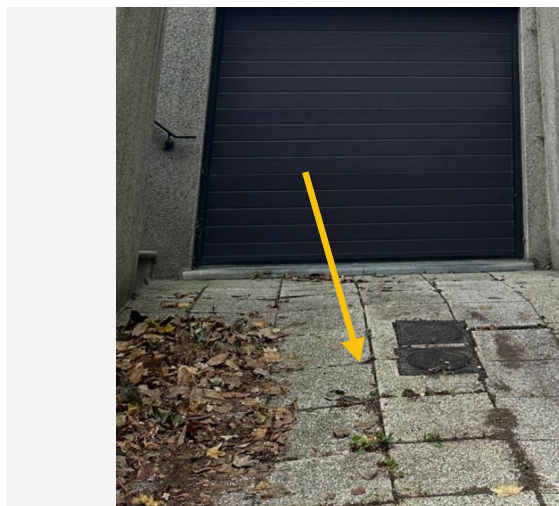
Er werden geen asbestverdachte materialen aangetroffen op/aan de oprit.

| Basis voor advies | De asbestdeskundige beoordeelt het materiaal als niet-asbestverdacht. |

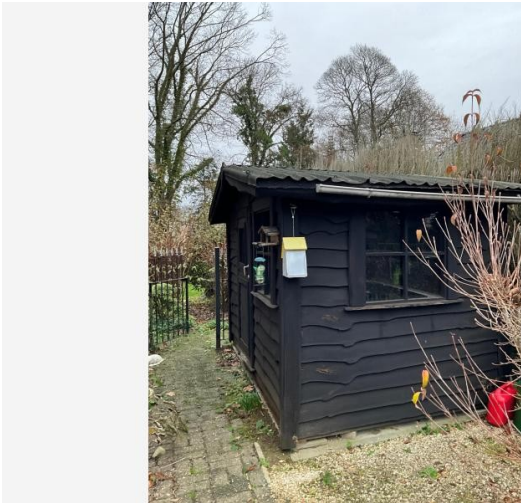
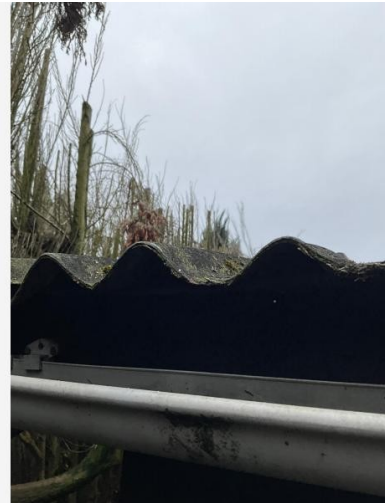
## Fiche 4: Golfplaten dak tuinhuis

Geen asbest

| # | Type | Referentie | Resultaat |
|---|---|---|---|
| 4.1 | Puntmonster | Bit-gp | Geen asbest |

| Opmerking | De hoeveelheid is een zo nauwkeurig mogelijke opmeting. Hieraan kunnen evenwel geen rechten worden ontleend. Er werden verder geen asbestverdachte materialen aangetroffen binnenin het tuinhuis. |

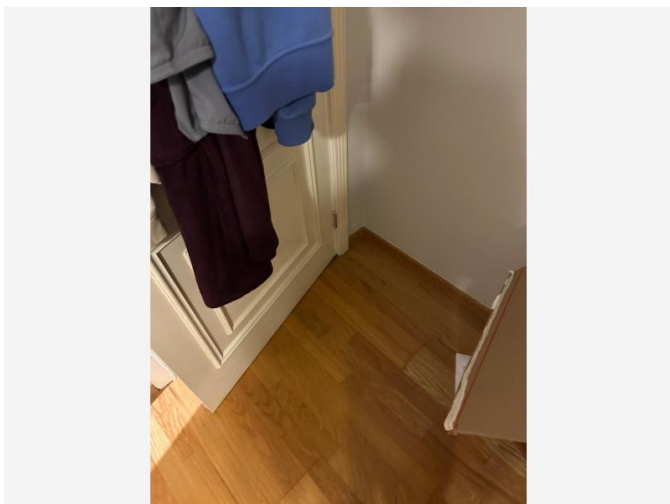
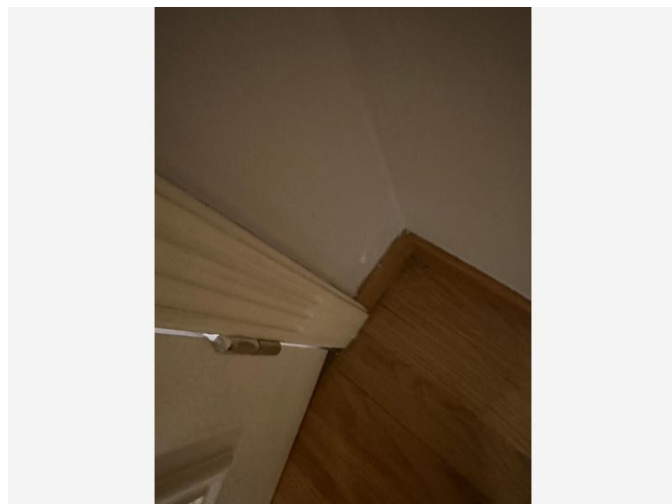
## Fiche 5: Pleisterwerk muren

Geen asbest

| # | Type | Referentie | Resultaat |
|---|---|---|---|
| 5.1 | Mengmonster | PLM | Geen asbest |

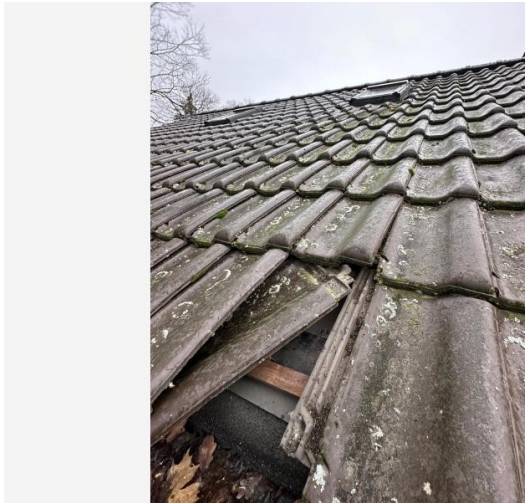
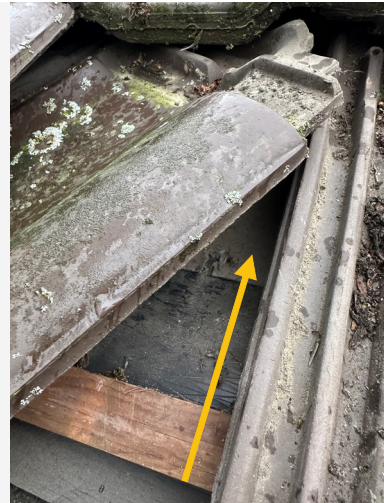
## Fiche 6: Onderdakplaten

Geen asbest

| # | Type | Referentie | Resultaat |
|---|---|---|---|
| 6.1 | Puntmonster | ODP | Geen asbest |

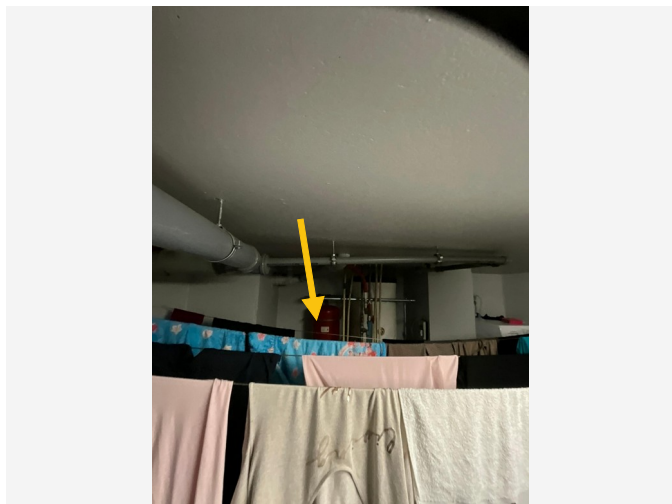
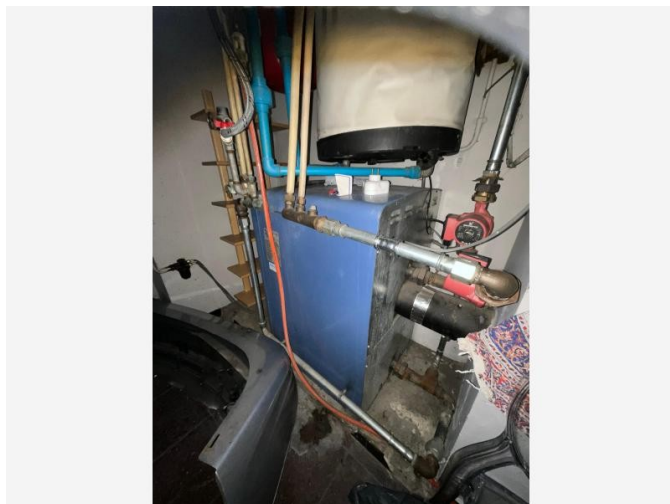
### Fiche 8: Stookketel

| Beschrijving | Notitie | Terug te vinden op plannen |
|---|---|---|
| Fiche 8: Stookketel | Er werden geen vaststelbare en waarneembare asbestverdachte materialen aangetroffen aan de stookketel. Doch is het mogelijk dat er zich asbestverdachte afdichtingen binnenin de stookketel situeren. | Plan 1.1: Gelijkvloers |
