# Asbestinventarisatetest

Kerkstraat 40, 1755 Pajottegem

Attestnummer : 20260108-000072.000

Uitgegeven op : 08.01.2026

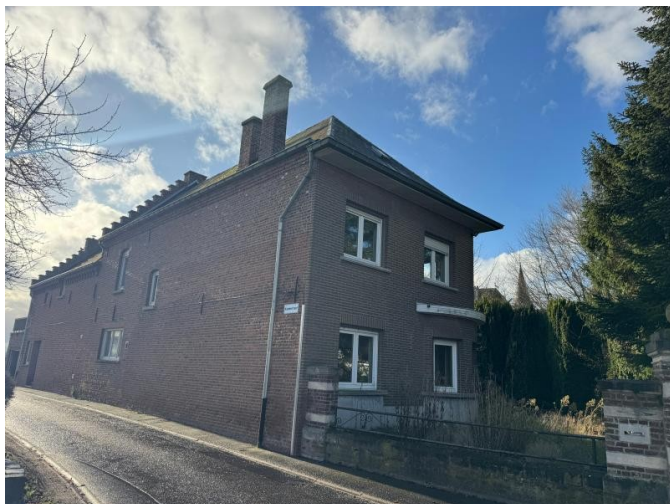
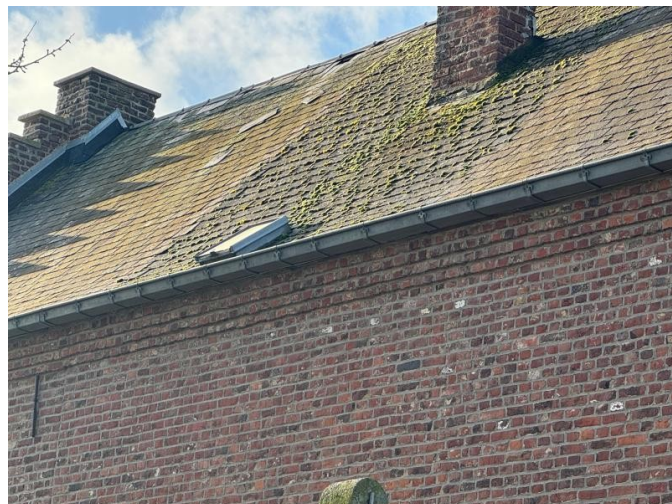
| Eindbeoordeling materiaalrisico | Hoog materiaalrisico en/of hoge kans op vezelvrijgave |

| Asbestsoort (vezeltype) | Crocidoliet aanwezig |
| Toestand van het materiaal | Matig beschadigd, matig verweerd |

| Beschrijving | Dak bestaande uit leien |

**Dringend verwijderen**

- Verwijder dit asbestmateriaal zo snel mogelijk. Volg de toestand goed op.
- Hemelwater dat afspoelt van asbestcement daken of gevels kan asbestdeeltjes bevatten. Gebruik het enkel voor gesloten circuits (bv. spoelen toiletten). Reinig na het vervangen van het dak of de gevel de dakgoten en regenwaterput of -ton om asbesthoudend sediment of slib te verwijderen

- Eenvoudige handelingen: mag via doe-het-zelf of door werknemer(s) met opleidingsattest eenvoudige handelingen  
Deze toepassing kan door een aannemer die over een opleidingsattest eenvoudige handelingen beschikt of door een particulier (doe-het-zelf), verwijderd worden indien er geen verhoogd risico op vrijgave van asbestvezels (max. concentratie 0,01 vezels/cm<sup>3</sup> - CODEX Art. VI.3-54) ontstaat en de toepassing voorafgaand wordt gefixeerd/bevochtigd; de individuele elementen zonder machinale werktuigen (boormachine, slijpschijf, hogedrukreiniger,...) en zonder breken of gooien een voor een losgemaakt worden; en ten slotte dubbel en luchtdicht verpakt weggevoerd worden naar een erkend afvalpunt (recyclagepark).

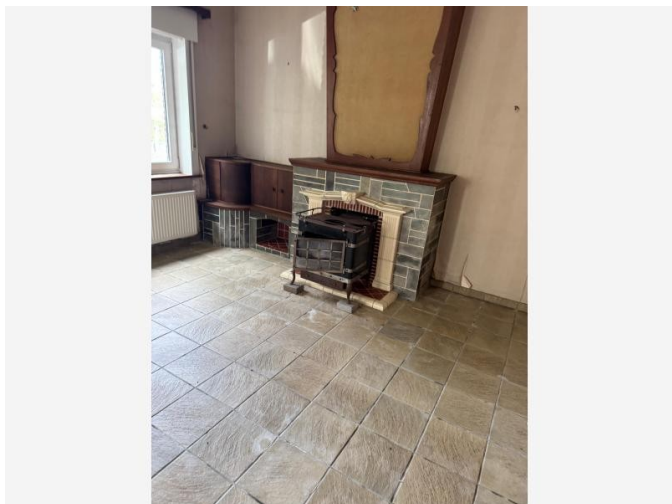
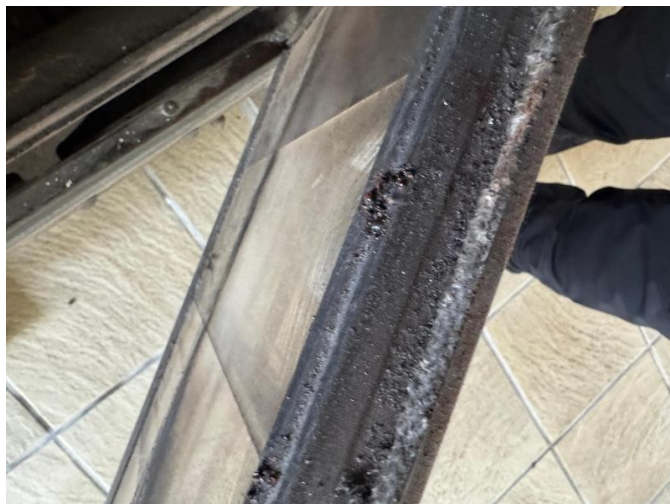
| Eindbeoordeling materiaalrisico | Hoog materiaalrisico en/of hoge kans op vezelvrijgave |

| Gebondenheid | Categorie 3: niet-hechtgebonden met weinig of geen matrix |
| Toestand van het materiaal | Matig beschadigd, matig verweerd |

| Beschrijving | Kachelkoord |

**Dringend verwijderen**

- Verwijder dit asbestmateriaal zo snel mogelijk. Volg de toestand goed op.

- Eenvoudige handelingen: mag via doe-het-zelf of door werknemer(s) met opleidingsattest eenvoudige handelingen  
Deze toepassing kan door een aannemer die over een opleidingsattest eenvoudige handelingen beschikt of door een particulier (doe-het-zelf), verwijderd worden indien er geen verhoogd risico op vrijgave van asbestvezels (max. concentratie 0,01 vezels/cm<sup>3</sup> - CODEX Art. VI.3-54) ontstaat en de toepassing voorafgaand wordt gefixeerd/bevochtigd; de individuele elementen zonder machinale werktuigen (boormachine, slijpschijf, hogedrukreiniger,...) en zonder breken of gooien een voor een losgemaakt worden; en ten slotte dubbel en luchtdicht verpakt weggevoerd worden naar een geregistreerd asbestinzamelaar of via een erkende asbestverwijderaar. (In het recyclagepark kan je niet terecht met niet-hechtgebonden asbest)

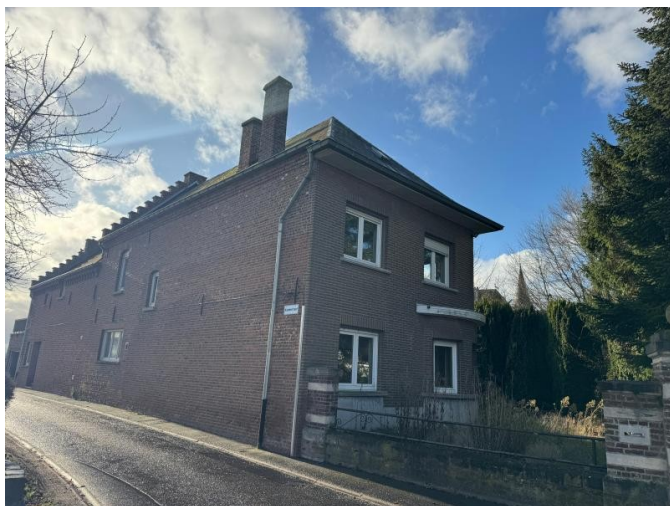
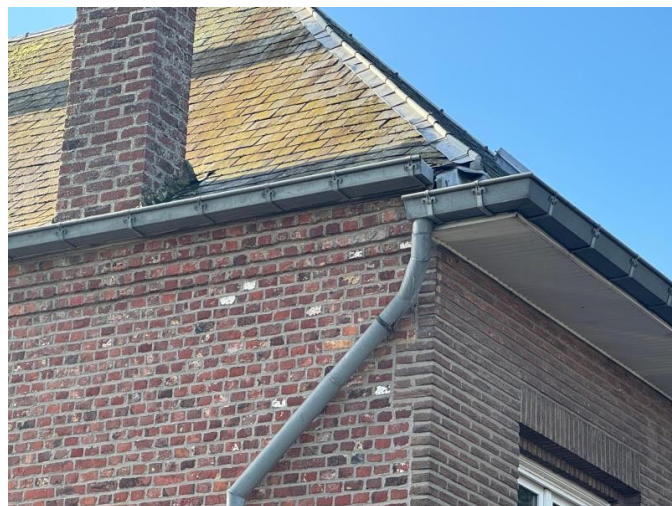
| Beschrijving | Mos/sediment in de dakgoot |
| Bron van de resten | Asbesthoudend dak |

**Dringend verwijderen**

- Verwijder het asbestafval.

- Eenvoudige handelingen: mag via doe-het-zelf of door werknemer(s) met opleidingsattest eenvoudige handelingen  
Verwijder het afval via het riool.

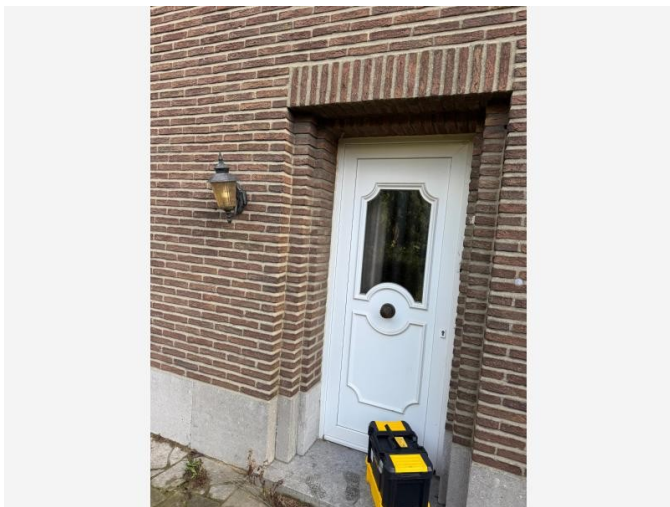
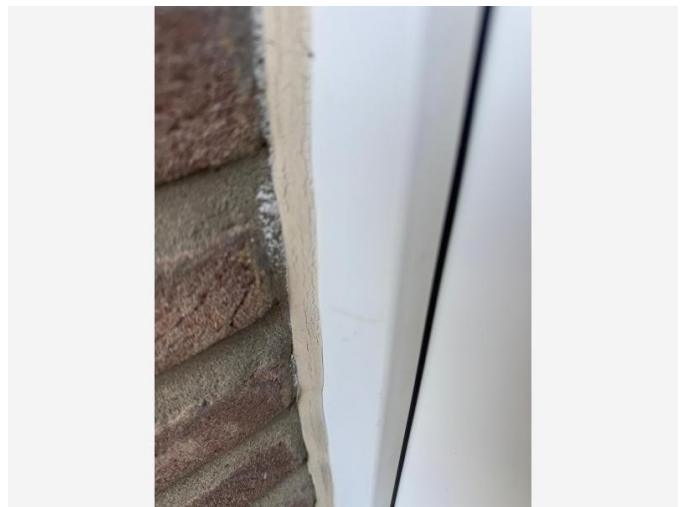
### Fiche 14: Kit aan de ramen

| Beschrijving | Notitie | Terug te vinden op plannen |
|---|---|---|
| Fiche 14: Kit aan de ramen | De kit aan de ramen is niet asbestverdacht. | - |
