# Asbestinventarisatetest

Korte Linkebeekstraat 7/0301, 1620 Drogenbos

Attestnummer : 20260110-000081.000

Uitgegeven op : 10.01.2026

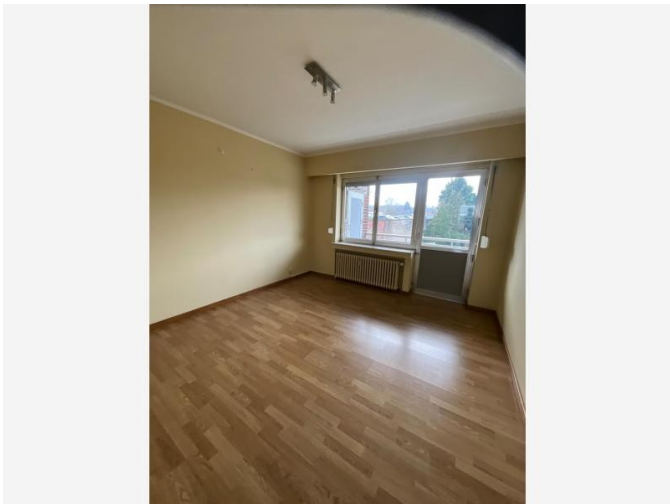
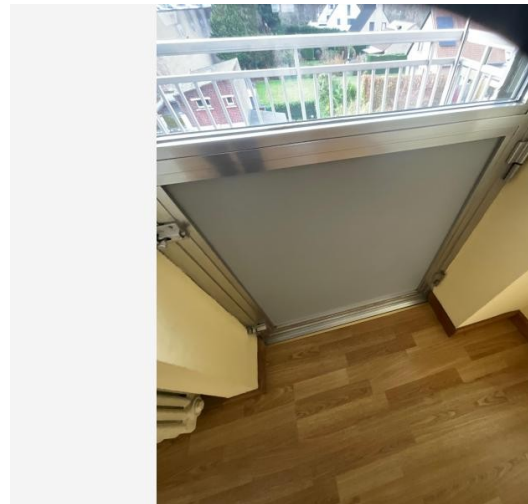
| Fiche 1: Glasalplaten..... | 11 |

Het asbestmateriaal valt onder de mijlpaal van 2040.

| Eindbeoordeling materiaalrisico | Laag materiaalrisico en/of verlaagde kans op vezelvrijgave |

| Asbestsoort (vezeltype) | Crocidoliet aanwezig |
| Toestand van het materiaal | Onbeschadigd, niet verweerd |

| Beschrijving | Glasalplaten |
| Asbestmateriaal | Plaat, paneel, tablet - Geëmailleerd, type Glasal |

- Zorg voor een veilig beheer. Vermijd het beschadigen van het asbestmateriaal. Controleer de toestand jaarlijks op wijzigingen.
- Voer bijkomende staalname(s) uit.

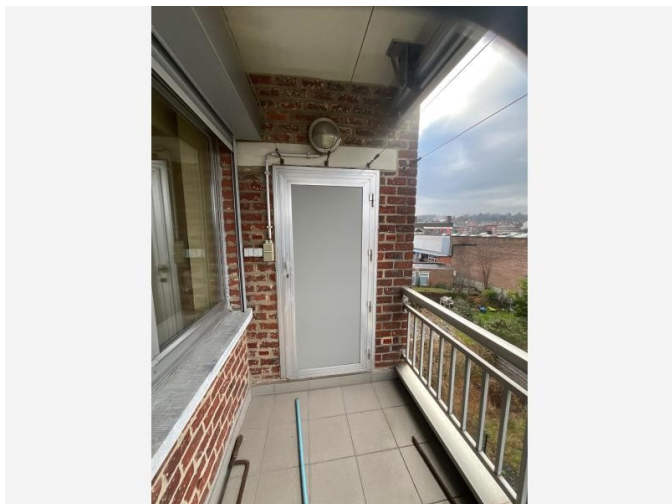
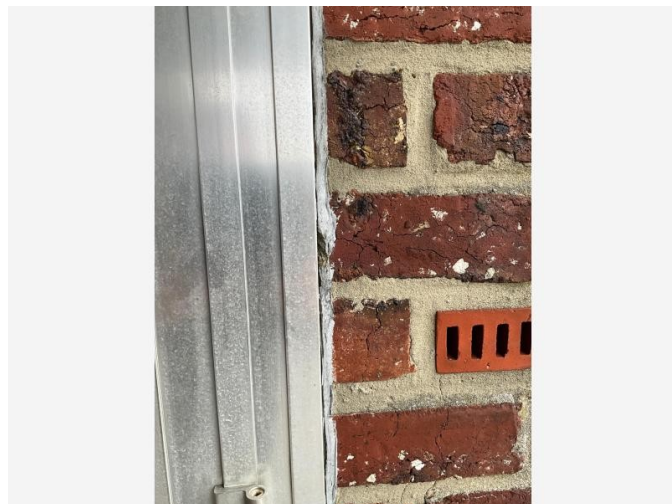
| Fiche 2: Afdichtingskit ramen en deuren..... | 14 |

Het asbestmateriaal valt onder de mijlpaal van 2040.

| Eindbeoordeling materiaalarisico | Laag materiaalarisico en/of verlaagde kans op vezelvrijgave |

| Asbestsoort (vezeltype) | Alleen chrysotiel |
| Toestand van het materiaal | Licht beschadigd, licht verweerd. Intact calciumsilicaatmateriaal of categorie III 'gebondenheid' |

| # | Type | Referentie | Resultaat |
|---|---|---|---|
| 2.1 | Puntmonster | Kit | Chrysotiel |

| Beschrijving | Afdichtingskit ramen en deuren |

- Zorg voor een veilig beheer. Vermijd het beschadigen van het asbestmateriaal. Controleer de toestand jaarlijks op wijzigingen.

- Eenvoudige handelingen: enkel door erkend asbestverwijderaar  
Verwijderingsvoorschriften volgens Codex over het welzijn op het werk Art. VI.3-54.

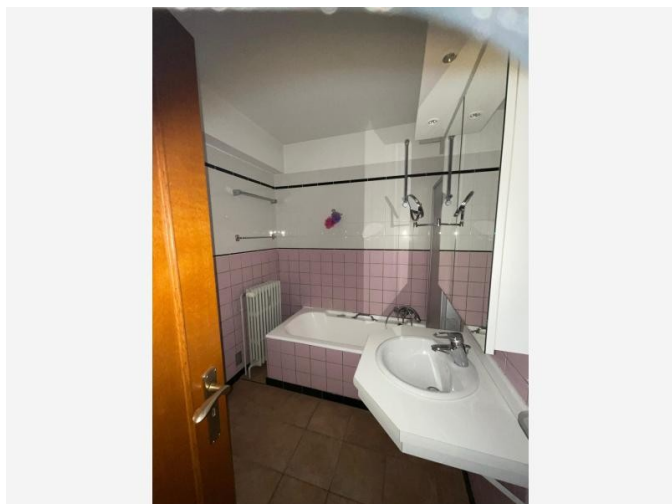
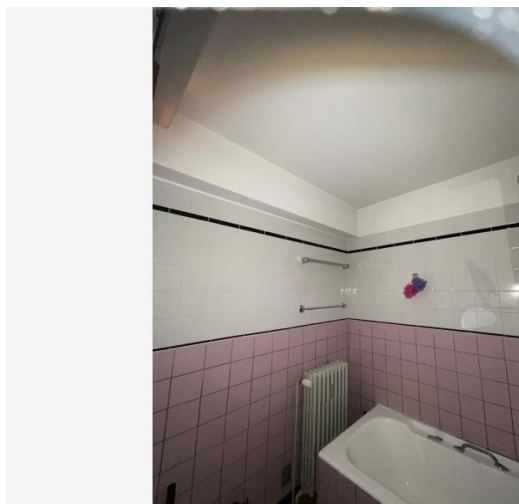
| Fiche 3: Lijm laag achter wandtegels..... | 18 |

Kans op aanwezigheid van asbestverdachte Lijmlaag achter wandtegels in badkamer, wc en keuken.

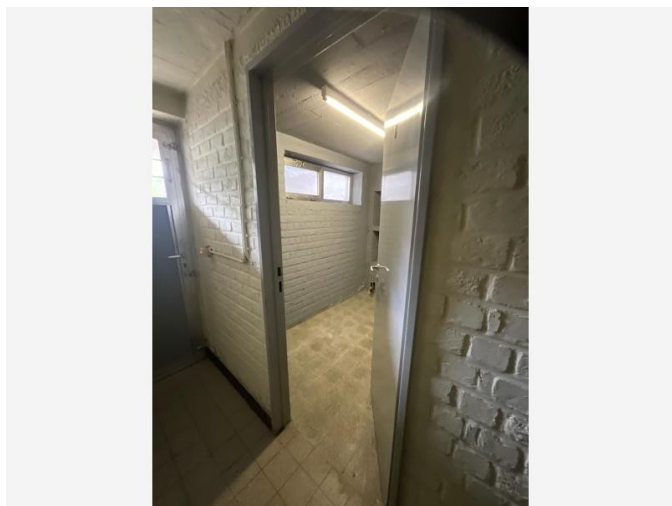
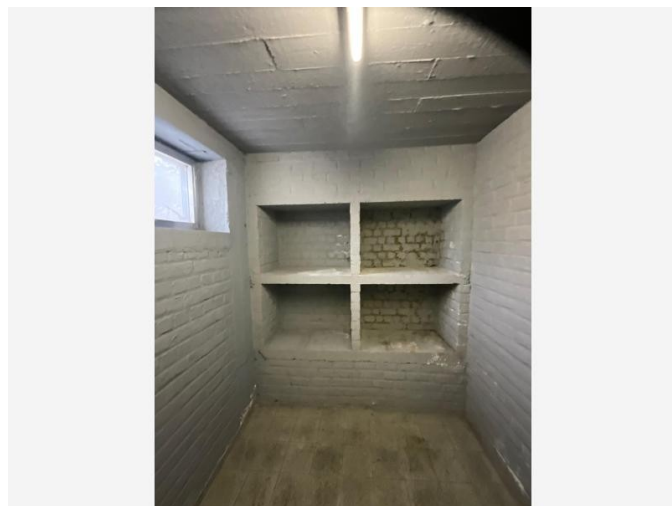
| Fiche 4: Privatieve berging..... | 19 |

Er werden geen asbestverdachte materialen aangetroffen in de privatieve berging.

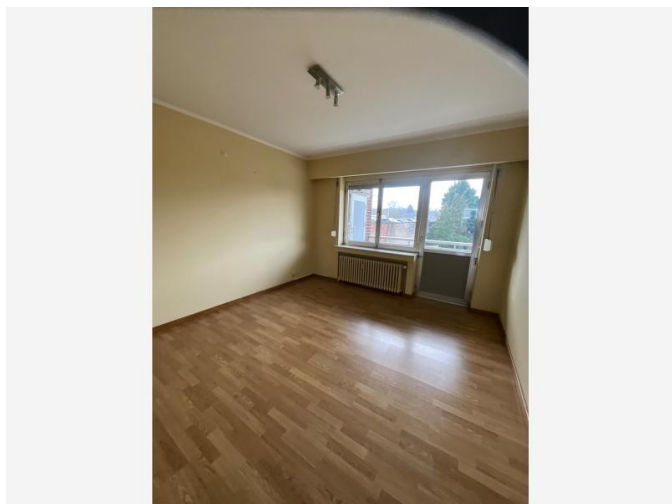
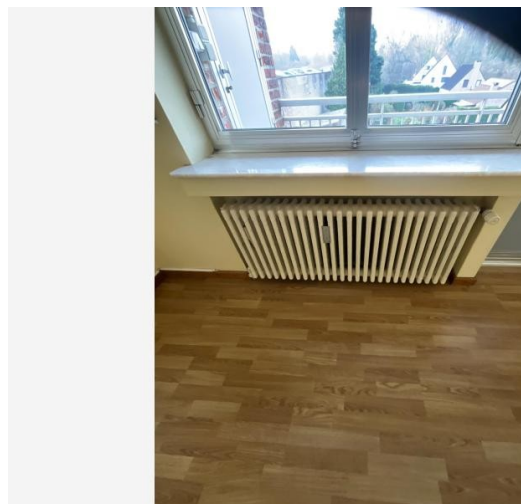
| Fiche 5: Afdichtingen verwarmingen..... | 20 |

Kans op aanwezigheid van asbestverdachte afdichtingen in de verwarmingen van het type zie foto.

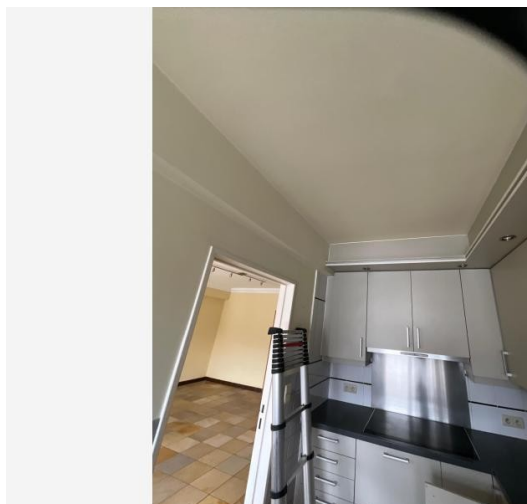
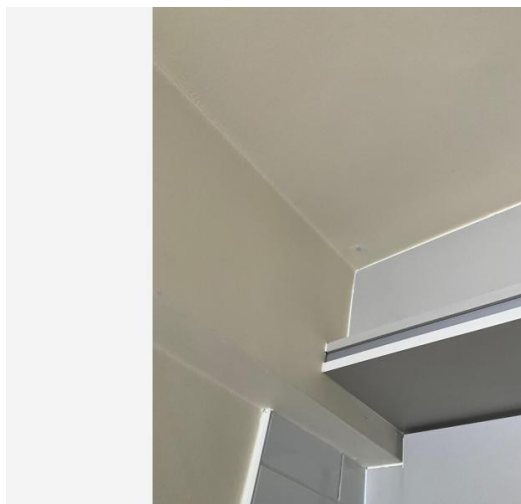
## Fiche 6: Pleisterwerk plafonds

Geen asbest

| # | Type | Referentie | Resultaat |
|---|---|---|---|
| 6.1 | Mengmonster | Plpl | Geen asbest |
