# Asbestinventarisatetest

Van Cauwenberghelaan 17, 1540 Pajottegem

Attestnummer : 20251129-000068.000

Uitgegeven op : 29.11.2025

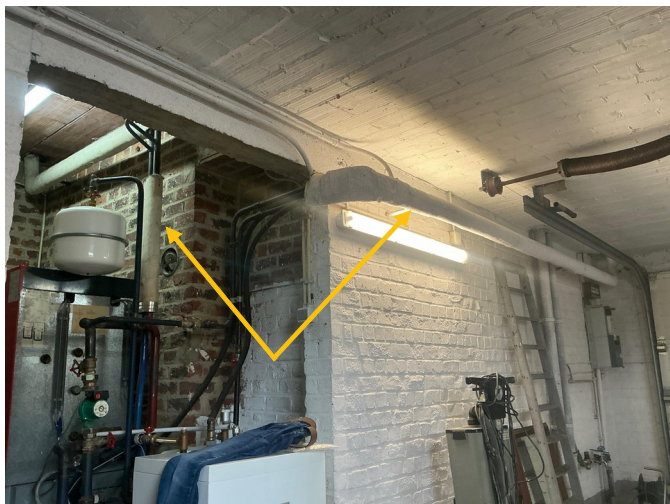
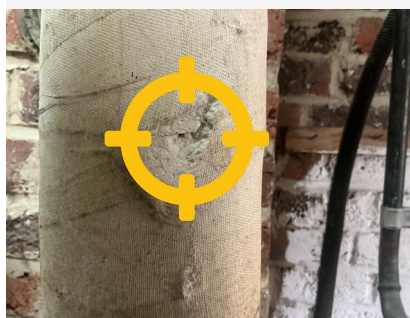
Het asbestmateriaal valt onder de mijlpaal van 2034.

| Eindbeoordeling materiaalrisico | Verhoogd materiaalrisico en/of verhoogde kans op vezelvrijgave |

| Gebondenheid | Categorie 2: niet-hechtgebonden met matrix |
| Asbestsoort (vezeltype) | Amfibool aanwezig, uitgezonderd crocidoliet |
| Toestand van het materiaal | Licht beschadigd, licht verweerd. Intact calciumsilicaatmateriaal of categorie III 'gebondenheid' |

| # | Type | Referentie | Resultaat |
|---|---|---|---|
| 1.1 | Mengmonster | 20251126V.CA17S3 | Amosiet |

| Beschrijving | Leidingisolatie uit gips |

Verwijderen

- Scherm in afwachting van verwijdering het asbestmateriaal af van luchtstromingen en verstoring: bijvoorbeeld door het te verpakken, te fixeren, af te dekken, signalisatie - afbakening aan te brengen, ...
- Verwijder dit asbestmateriaal zo snel mogelijk. Volg de toestand goed op.

- Hermetische zone (erkend asbestverwijderaar)  
Deze toepassing kan/mag enkel worden verwijderd door een erkend asbestverwijderaar in hermetische zone.

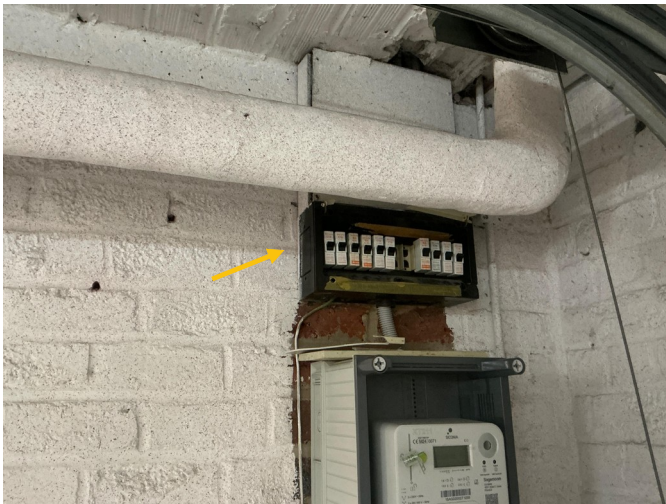
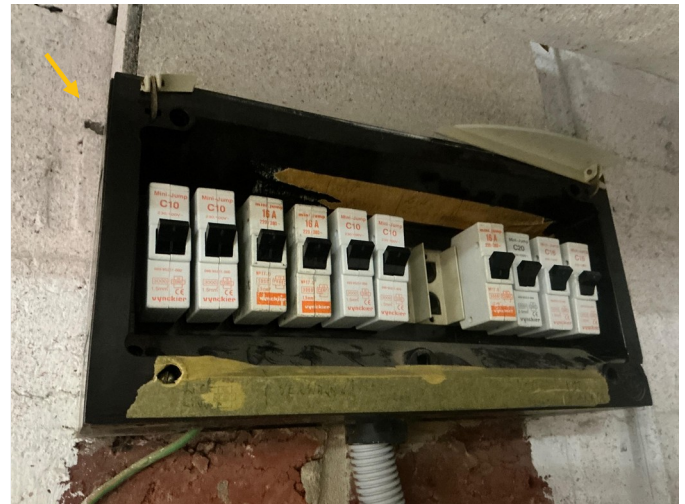
Het asbestmateriaal valt onder de mijlpaal van 2040.

| Eindbeoordeling materiaalrisico | Laag materiaalrisico en/of verlaagde kans op vezelvrijgave |

| Asbestsoort (vezeltype) | Crocidoliet aanwezig |
| Toestand van het materiaal | Onbeschadigd, niet verweerd |

| Beschrijving | Bakeliet plonskast |

Zorgvuldig beheren

- Zorg voor een veilig beheer. Vermijd het beschadigen van het asbestmateriaal. Controleer de toestand jaarlijks op wijzigingen.
- Voer bijkomende staalname(s) uit.

- Eenvoudige handelingen: mag via doe-het-zelf of door werknemer(s) met opleidingsattest eenvoudige handelingen  
Bij het verwijderen van oude bakeliet, is het belangrijk om strikt veiligheidsmaatregelen te volgen. Bakeliet zelf kan asbest bevatten. Hier zijn enkele stappen en voorzorgsmaatregelen die je moet nemen, in overeenstemming met de Codex over het welzijn op het werk :

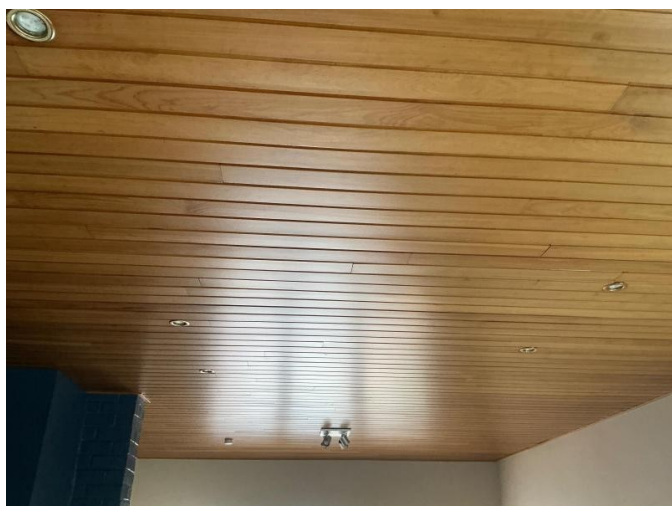
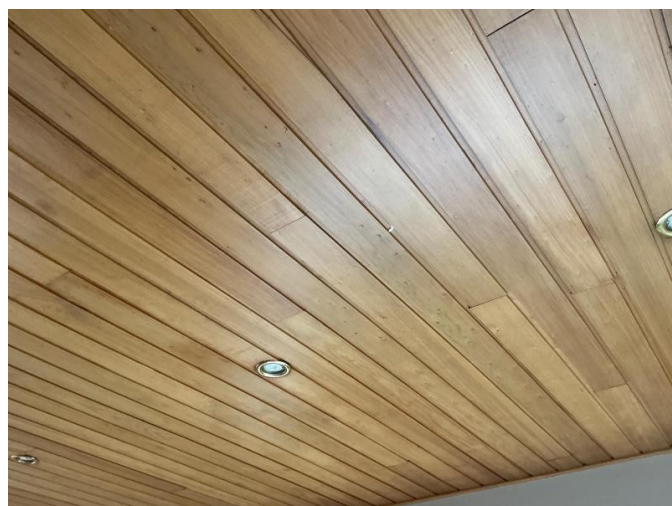
De plafonds zijn uitgewerkt in houten latten. Deze bezitten geen asbesthoudende kenmerken. De deskundige kan geen uitspraak doen over achterliggende materialen. Hiervoor is een destructief onderzoek nodig.

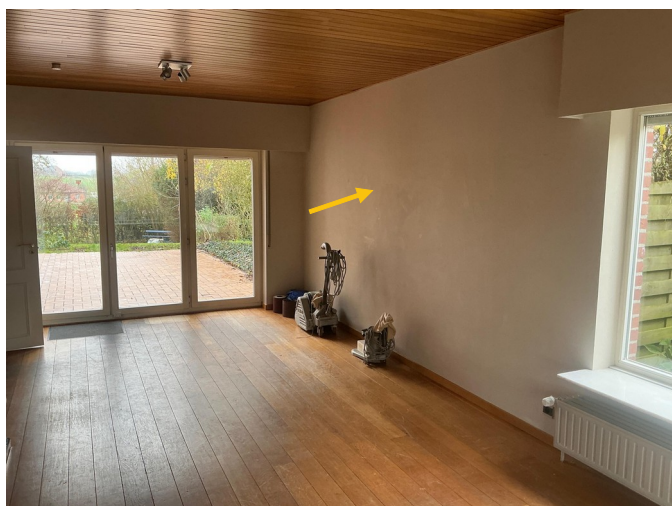
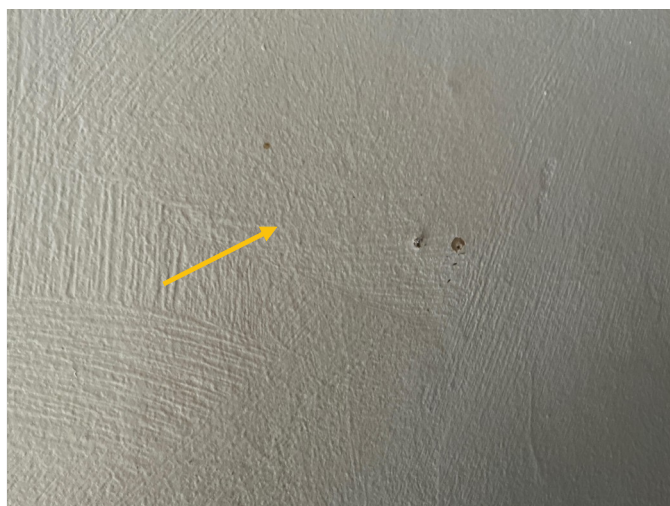
De wanden zijn uitgewerkt in gyproc-panelen. Deze bezitten geen asbesthoudende kenmerken. De deskundige kan geen uitspraak doen over achterliggende materialen. Hiervoor is een destructief onderzoek nodig.

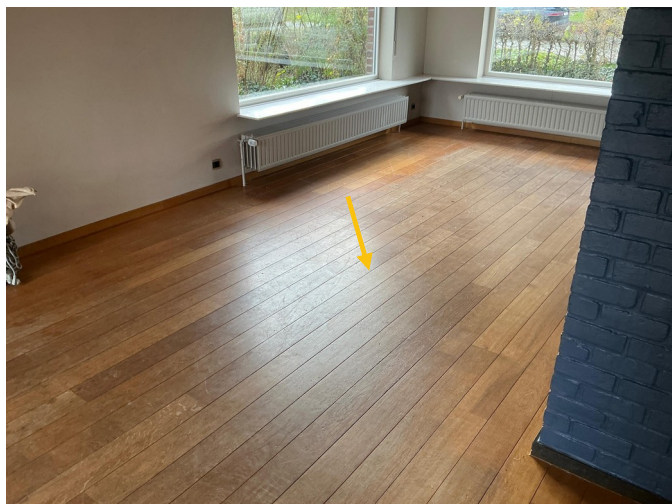
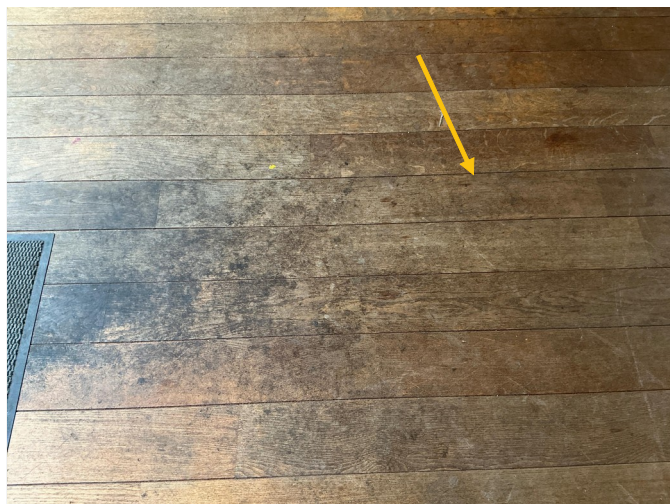
De vloerbedekking bestaat uit parket. Dit bezit geen asbesthoudende kenmerken. De deskundige kan geen uitspraak doen over onderliggende materialen.

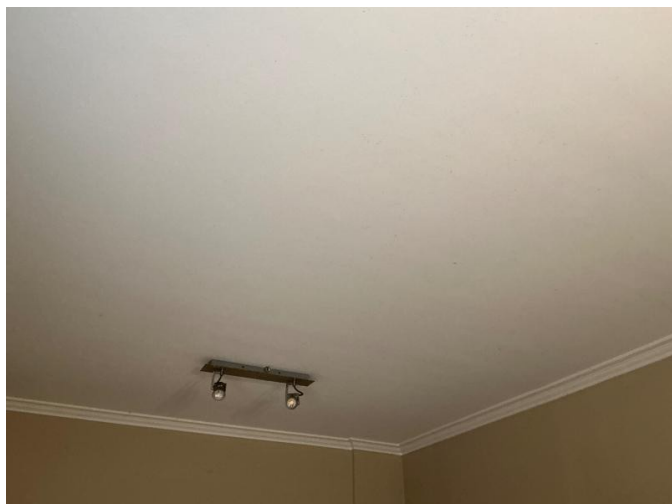
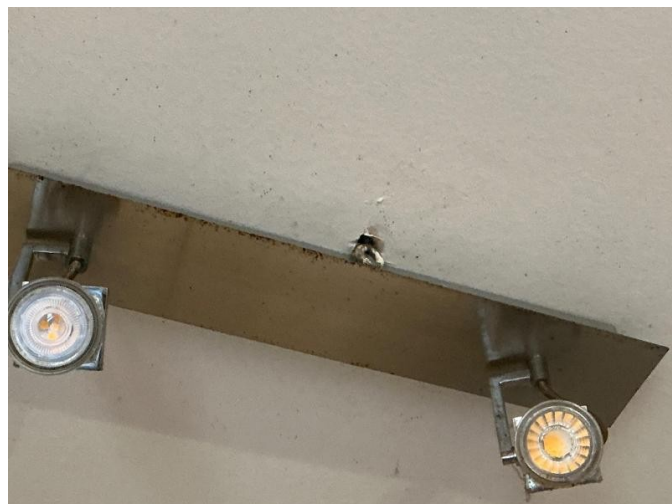
De plafonds zijn uitgewerkt in gyproc-panelen. Deze bezitten geen asbesthoudende kenmerken. De deskundige kan geen uitspraak doen over achterliggende materialen. Hiervoor is een destructief onderzoek nodig.

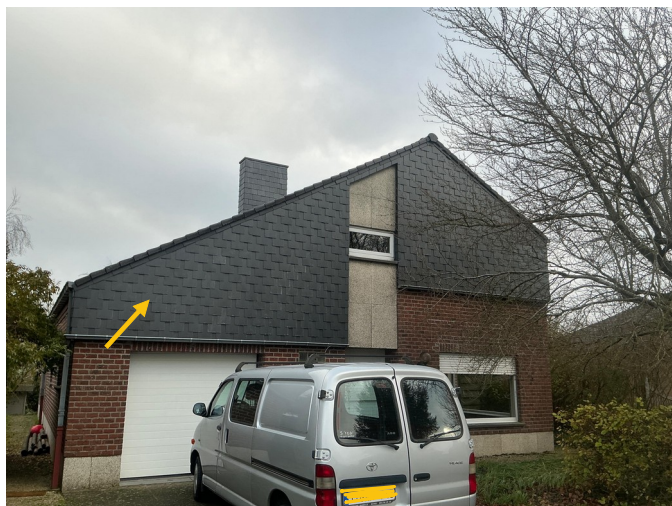
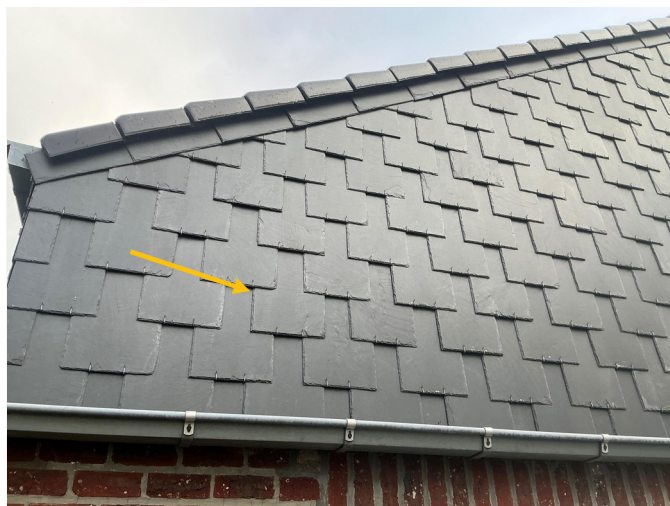
De gevel is bekleedt met natuurleien. Deze bezitten geen asbesthoudende kenmerken.

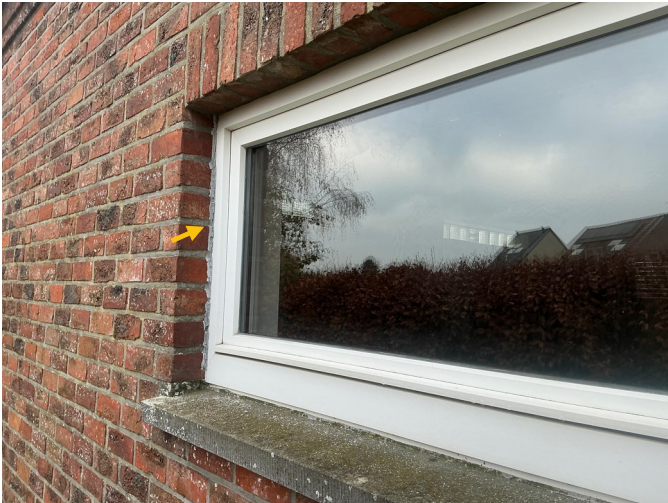
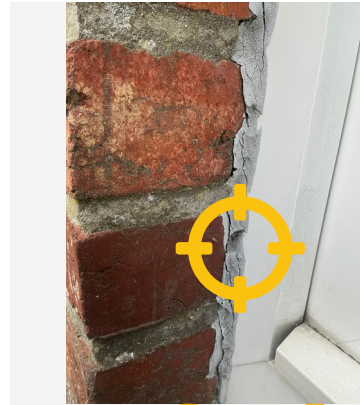
## Fiche 8: Mastiek buitenschrijnwerk

Geen asbest

| # | Type | Referentie | Resultaat |
|---|---|---|---|
| 8.1 | Puntmonster | 20251126V.CA17S1 | Geen asbest |

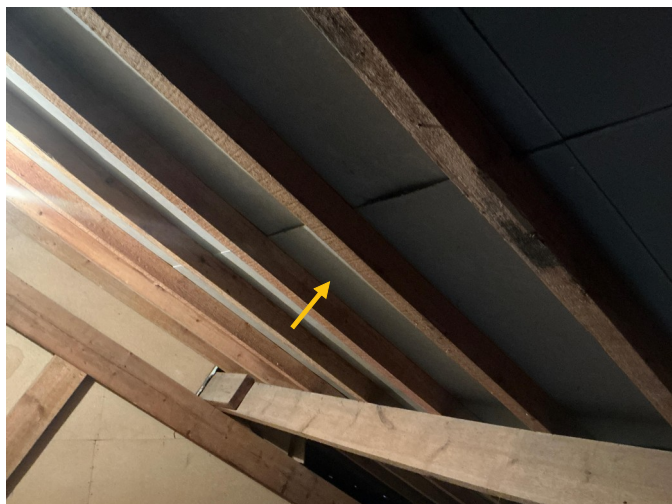
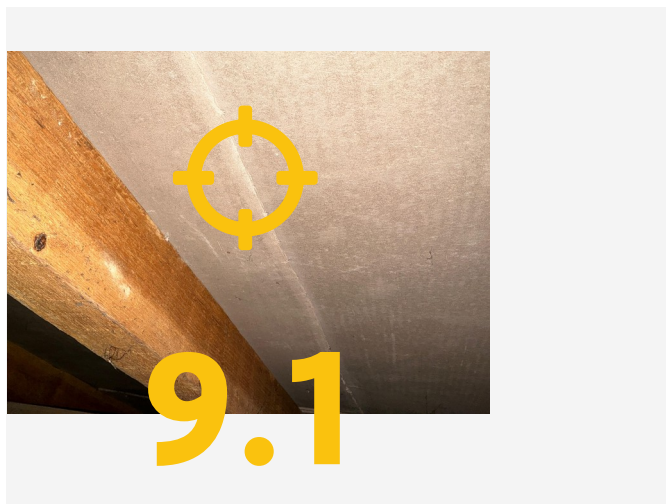
## Fiche 9: Onderdak type "Menuiserie"

Geen asbest

| # | Type | Referentie | Resultaat |
|---|---|---|---|
| 9.1 | Puntmonster | 20251126V.CA17S5 | Geen asbest |

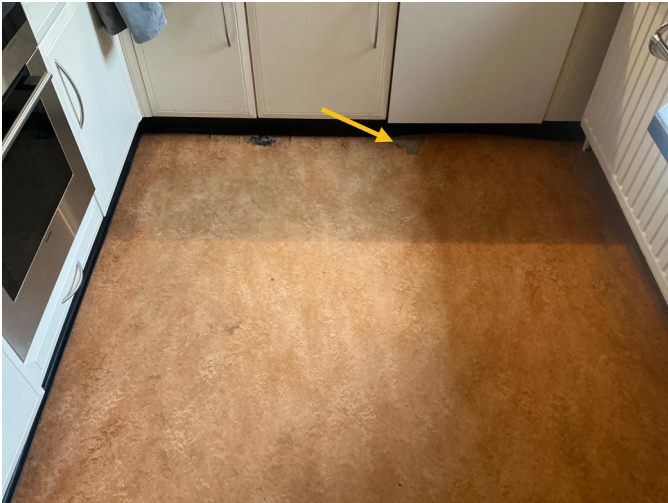
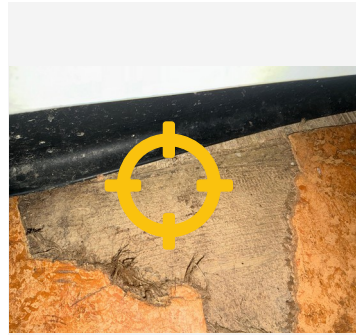
## Fiche 10: Lijm vinylvloerbedekking

Geen asbest

| # | Type | Referentie | Resultaat |
|---|---|---|---|
| 10.1 | Puntmonster | 20251126V.CA17S2 | Geen asbest |

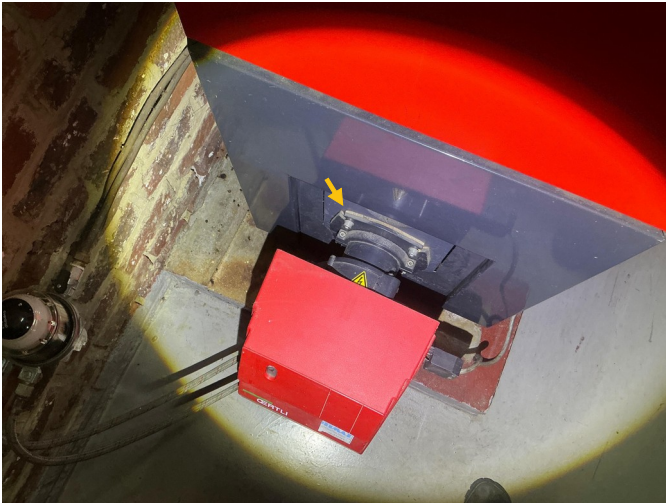
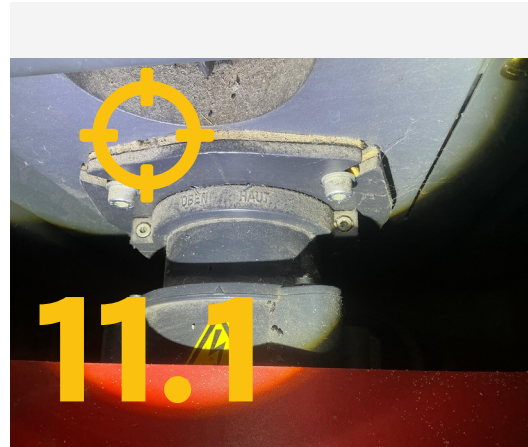
## Fiche 11: Dichting stookketel

Geen asbest

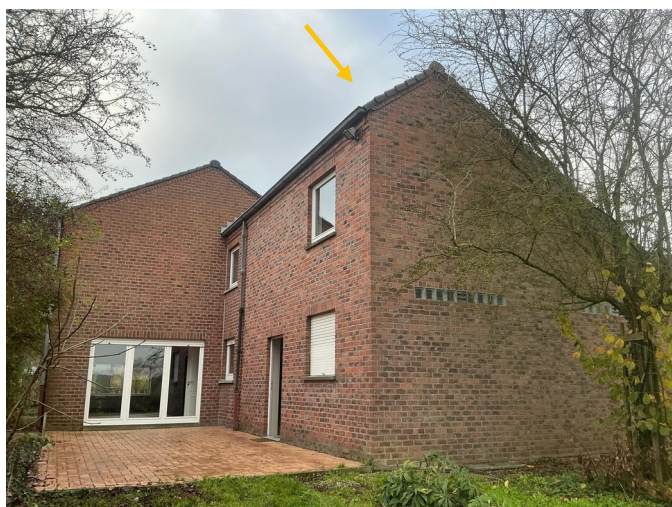
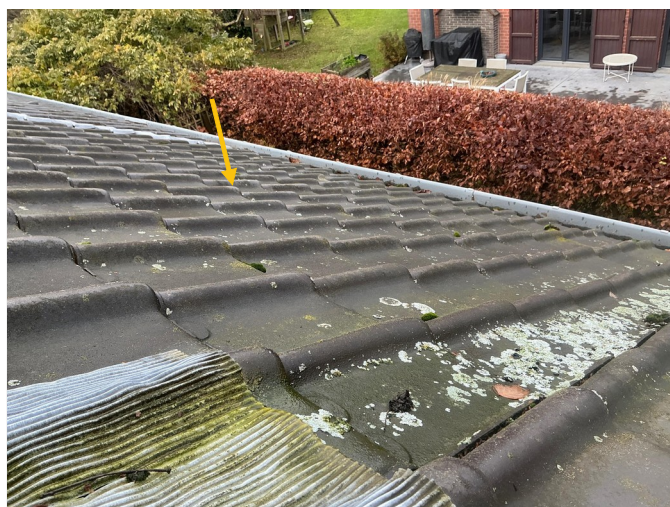
### Fiche 12: Dakbedekking in keramische dakpannen

| Beschrijving | Notitie | Terug te vinden op plannen |
|---|---|---|
| Fiche 12: Dakbedekking in keramische dakpannen | De dakbedekking bestaat uit keramische dakpannen. Deze bezitten geen asbesthoudende kenmerken. | - |
