# Asbestinventarisat attest

Deken Michielsstraat 5, 1500 Halle

Attestnummer : 20260123-000256.000

Uitgegeven op : 23.01.2026

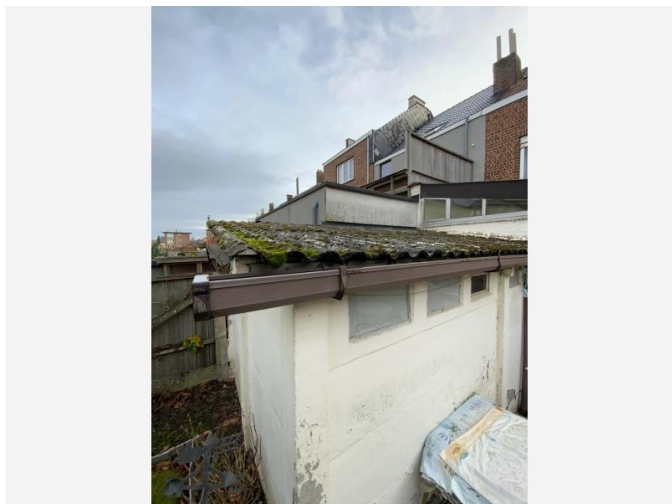
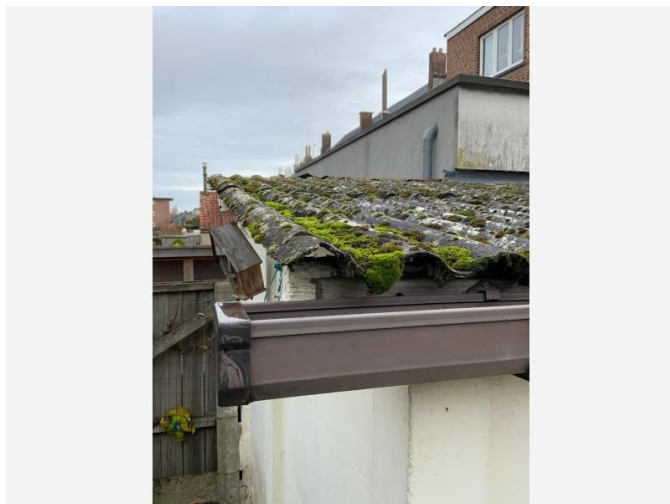
| Fiche 1: Dak bestaande uit golfplaten..... | 16 |

| Eindbeoordeling materiaalrisico | Verhoogd materiaalrisico en/of verhoogde kans op vezelvrijgave |

| Asbestsoort (vezeltype) | Alleen chrysotiel |
| Toestand van het materiaal | Matig beschadigd, matig verweerd |

| # | Type | Referentie | Resultaat |
|---|---|---|---|
| 1.1 | Puntmonster | 21126-golf-dek | Chrysotiel |

| Beschrijving | Dak bestaande uit golfplaten |
| Asbestmateriaal | Dak- en gevelbekleding - Golfplaat |

Verwijderen

- Verwijder dit asbestmateriaal zo snel mogelijk. Volg de toestand goed op.
- Hemelwater dat afspoelt van asbestcement daken of gevels kan asbestdeeltjes bevatten. Gebruik het enkel voor gesloten circuits (bv. spoelen toiletten). Reinig na het vervangen van het dak of de gevel de dakgoten en regenwaterput of -ton om asbesthoudend sediment of slib te verwijderen
- Voer bijkomende staalname(s) uit.

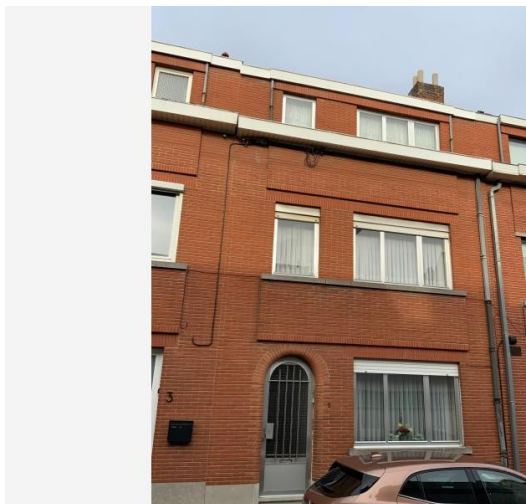
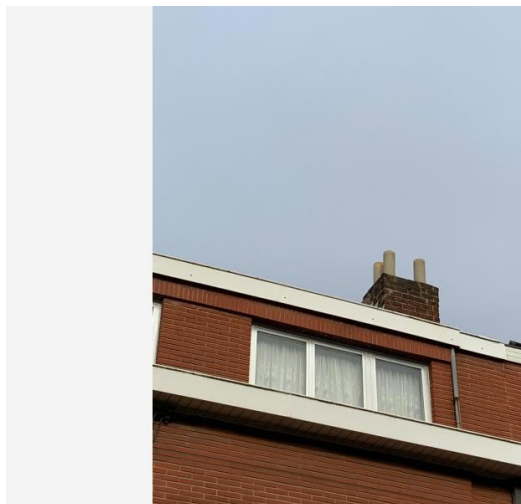
| Fiche 2: Schouw..... | 20 |

| Eindbeoordeling materiaalrisico | Verhoogd materiaalrisico en/of verhoogde kans op vezelvrijgave |

| Asbestsoort (vezeltype) | Crocidoliet aanwezig |
| Toestand van het materiaal | Matig beschadigd, matig verweerd |

| Beschrijving | Schouw |
| Asbestmateriaal | Rookgaskanaal |
| Identificatiemethode | <p>De asbestdeskundige beoordeelt het materiaal als asbestverdacht en dus asbesthoudend, en dit zonder monstername.</p> <p>Motivatie: Er is een onderzoeksbepmerking die monstername verhindert; De ruimte of het materiaal bevindt zich hoger dan 3,5 meter vanaf een vaste ondergrond.</p> |

Verwijderen

- Zorg voor een veilig beheer. Vermijd het beschadigen van het asbestmateriaal. Controleer de toestand jaarlijks op wijzigingen.

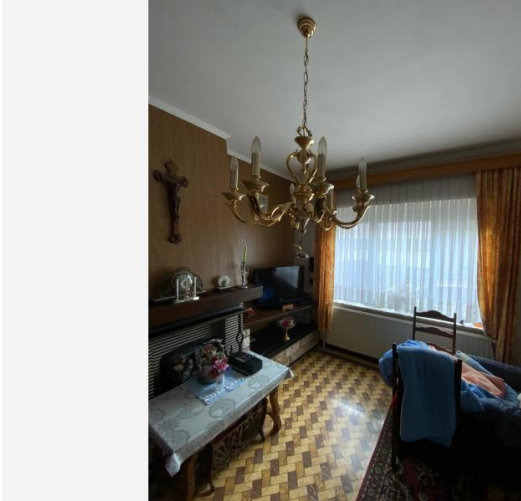
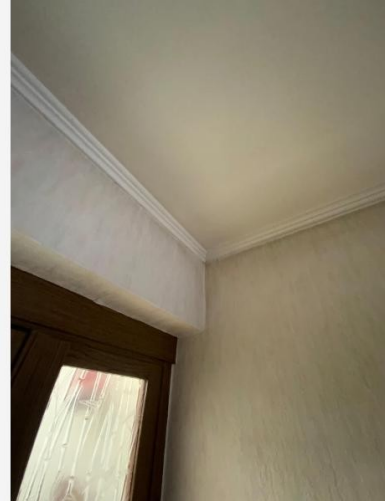
## Fiche 3: Pleisterwerk plafonds

Geen asbest

| # | Type | Referentie | Resultaat |
|---|---|---|---|
| 3.1 | Mengmonster | 21126-pleipla-dek | Geen asbest |

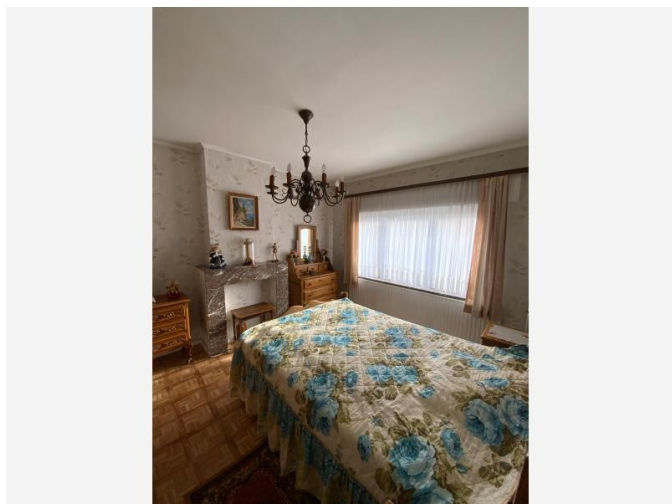
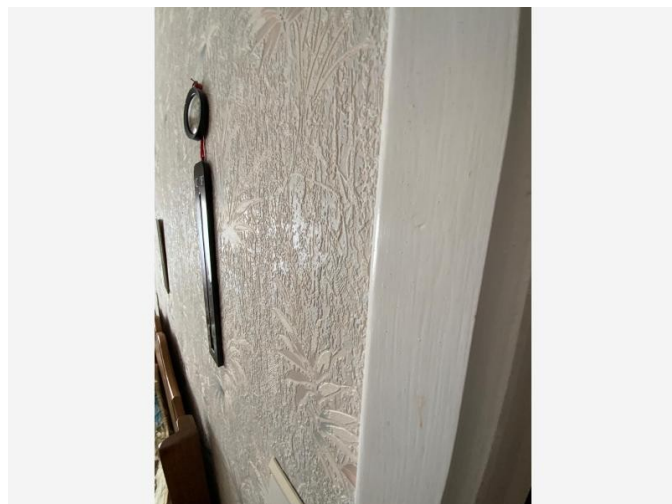
## Fiche 4: Pleisterwerk wanden

Geen asbest

| # | Type | Referentie | Resultaat |
|---|---|---|---|
| 4.1 | Mengmonster | 21126-Plei-dek | Geen asbest |

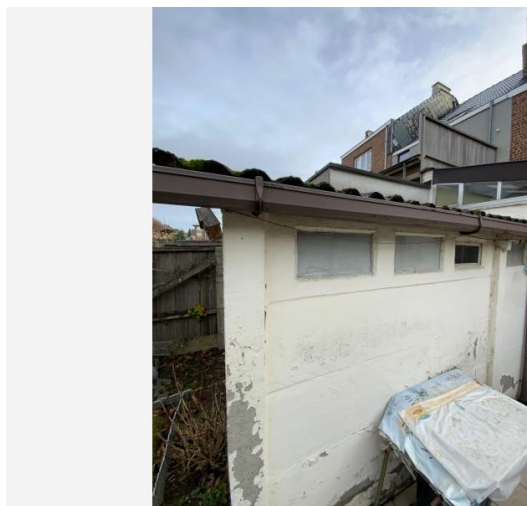
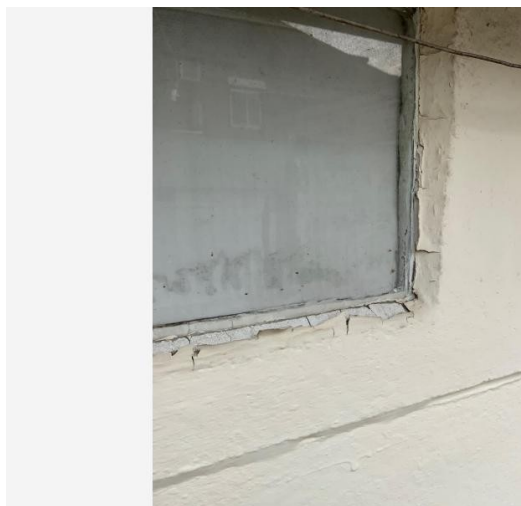
## Fiche 5: Mastiek

Geen asbest

| # | Type | Referentie | Resultaat |
|---|---|---|---|
| 5.1 | Puntmonster | 21126-mas-dek | Geen asbest |

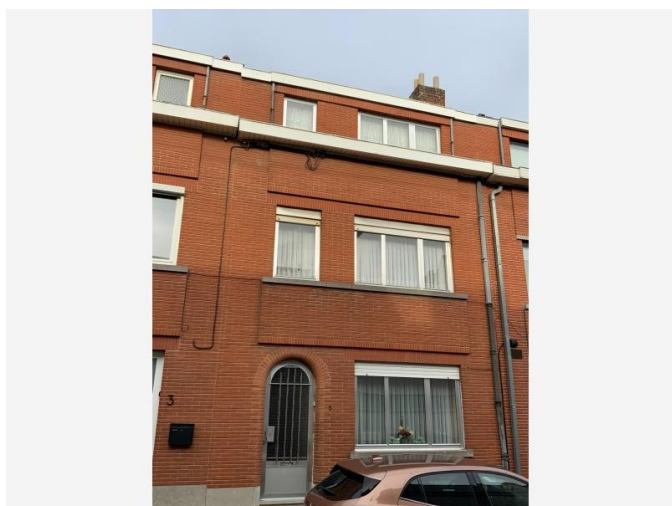
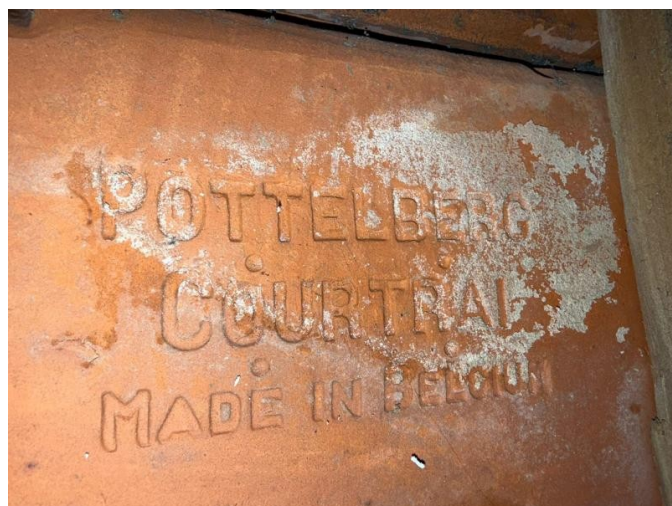
### Fiche 6: Dakbedekking bestaande uit pannen (niet verdacht)

| Beschrijving | Notitie | Terug te vinden op plannen |
|---|---|---|
| Fiche 6: Dakbedekking bestaande uit pannen (niet verdacht) | De dakbedekking is niet-asbestverdacht. | Plan 1.5: Hoofdgebouw plan |

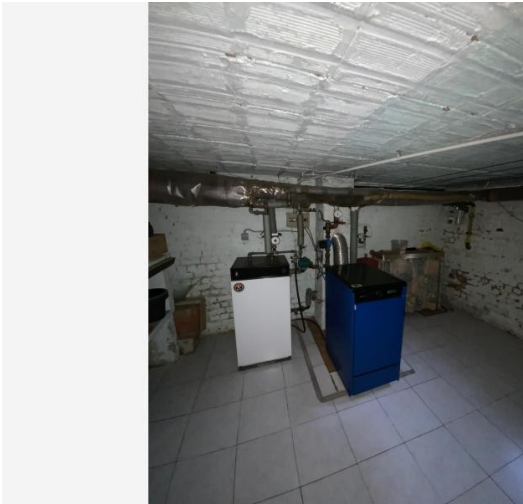
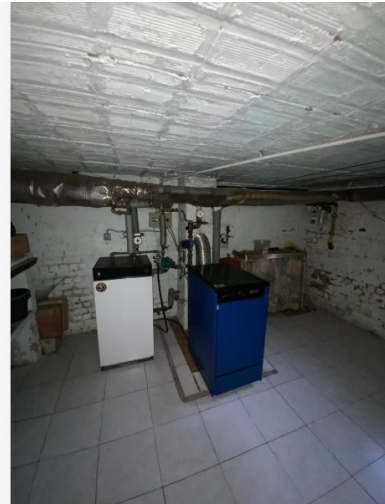
## Fiche 7: CV-ketel (niet verdacht)

| Beschrijving | Notitie | Terug te vinden op plannen |
|---|---|---|
| Fiche 7: CV-ketel (niet verdacht) | De CV-ketel (dichtingen, isolerend materiaal) is niet asbestverdacht. | Plan 1.1: Kelder |

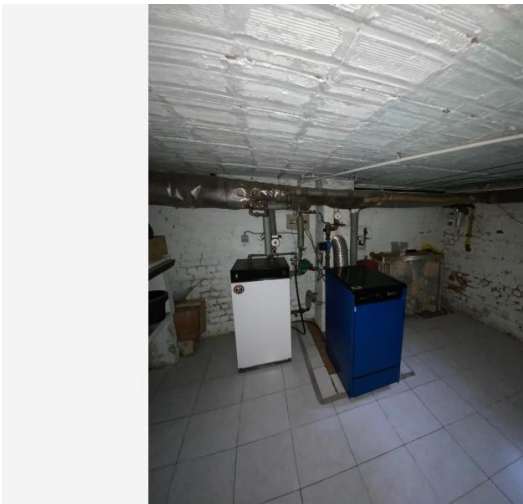
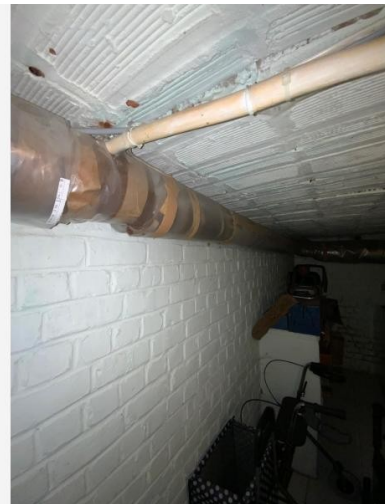
## Fiche 8: Leidingisolatie (niet verdacht)

| Beschrijving | Notitie | Terug te vinden op plannen |
|---|---|---|
| Fiche 8: Leidingisolatie (niet verdacht) | De leidingisolatie is niet-asbestverdacht. | - |
