# Asbestinventarisatetest

Schoolstraat 63/0202, 1650 Beersel

Attestnummer : 20260106-000295.000

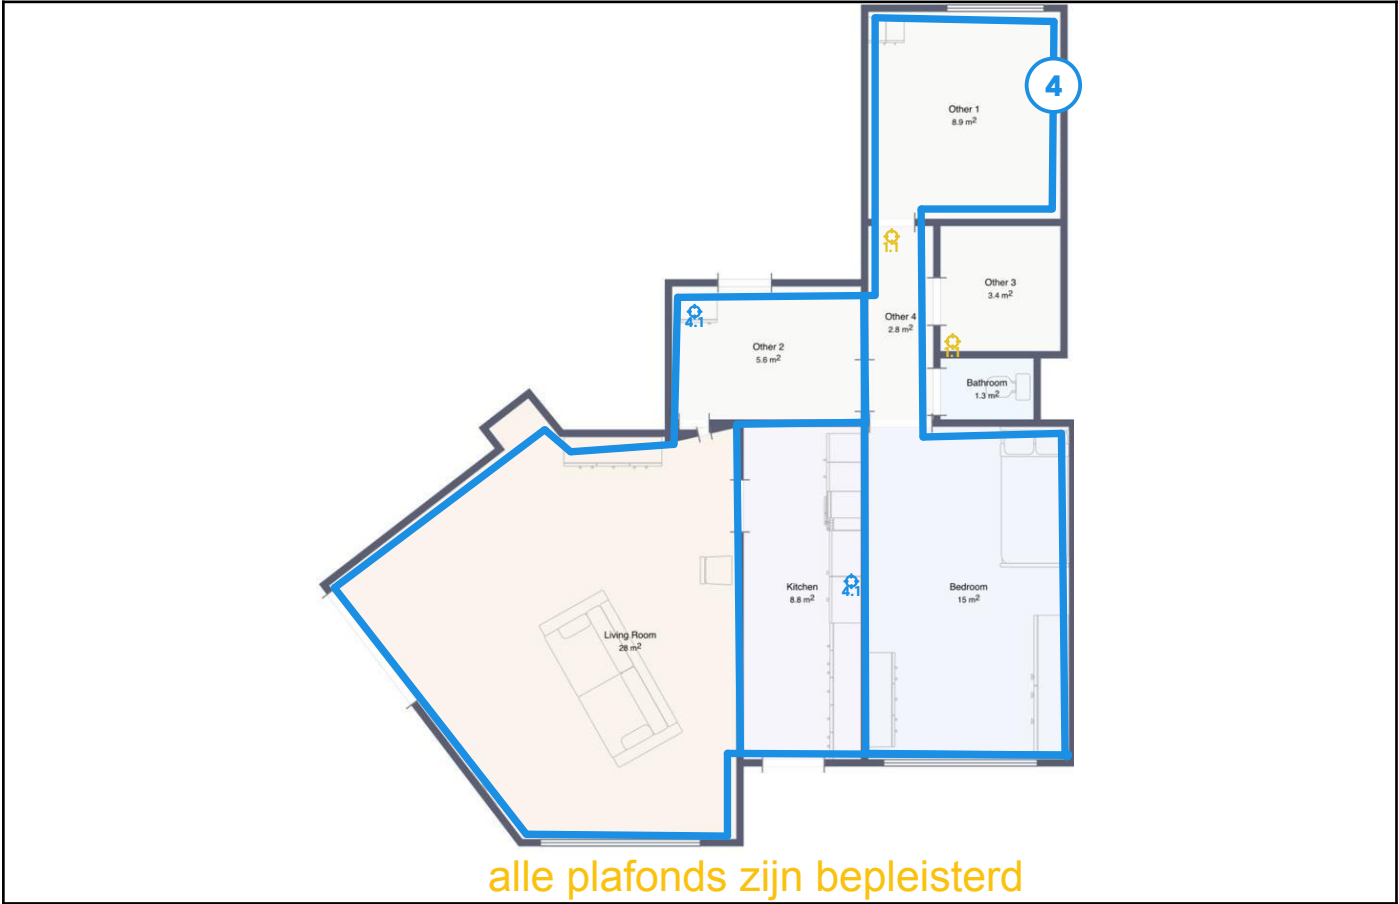
# Plan 1.1: Appartement

| Beschrijving | Type | Actie |
|---|---|---|
| 1. Pleisterwerk plafonds | Asbestmateriaal | Zorgvuldig beheren |
| 4. Pleisterwerk muren | Geen asbest | - |

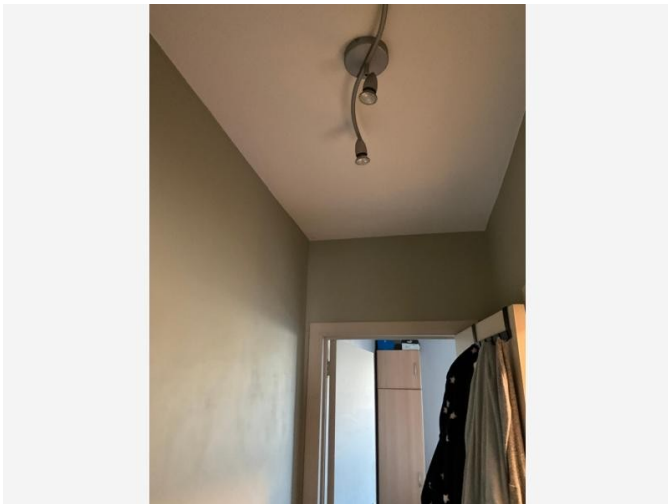
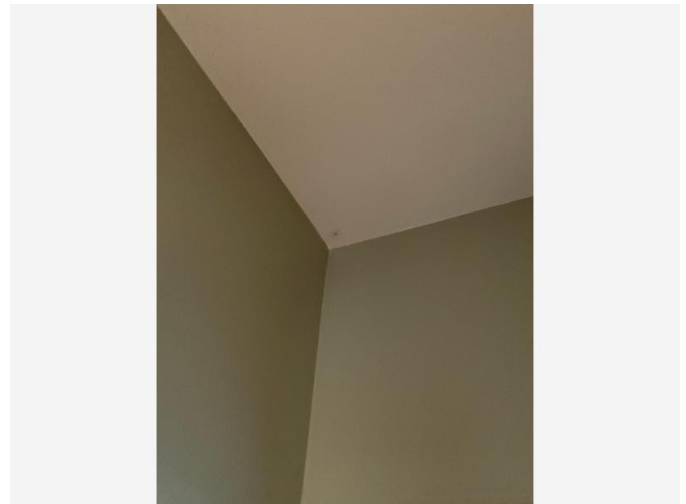
Het asbestmateriaal valt onder de mijlpaal van 2040.

Het is aangeraden om het pleisterwerk aan de plafonds in de verschillende ruimtes apart te bemonsteren, alsook de hoeveelheden nauwkeurig op te meten alvorens over te gaan tot eventuele verwijdering.

| Eindbeoordeling materiaalisico | Laag materiaalisico en/of verlaagde kans op vezelvrijgave |

| Gebondenheid | Categorie 2: niet-hechtgebonden met matrix |
| Asbestsoort (vezeltype) | Alleen chrysotiel |
| Asbestconcentratie | Laag (< 50%) |
| Toestand van het materiaal | Licht beschadigd, licht verweerd. Intact calciumsilicaatmateriaal of categorie III 'gebondenheid' |

| # | Type | Referentie | Resultaat |
|---|---|---|---|
| 1.1 | Mengmonster | PLPL | Chrysotiel |

| Opmerking | De hoeveelheid is geschat. Door afwezigheid van een trappenhal en stookruimte, werden alleen puntmonsters van het pleisterwerk aan de plafonds van een natte ruimte (badkamer) en een individuele ruimte (gang) opgenomen in het mengmonster. |

- Zorg voor een veilig beheer. Vermijd het beschadigen van het asbestmateriaal. Controleer de toestand jaarlijks op wijzigingen.
- Voer bijkomende staalname(s) uit.

- Hermetische zone (erkend asbestverwijderaar)  
Verwijderingsvoorschriften volgens Codex over het welzijn op het werk Art. VI.3-61.

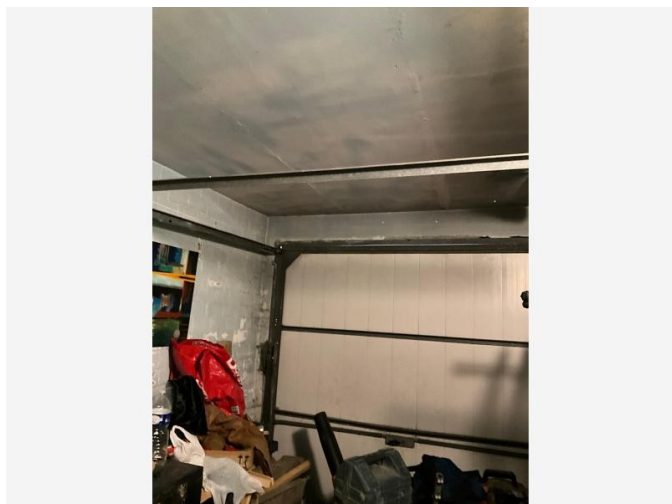
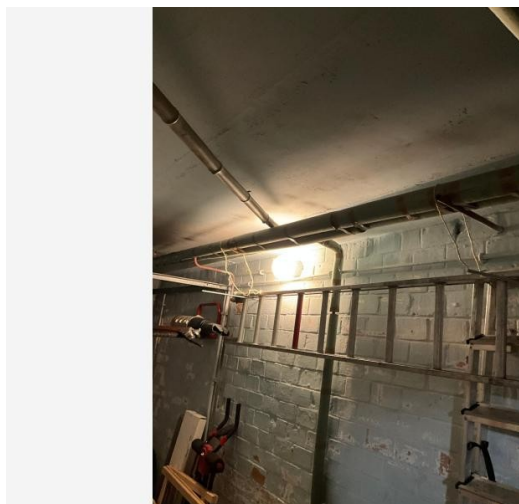
Er werden geen asbestverdachte materialen aangetroffen in de garage.

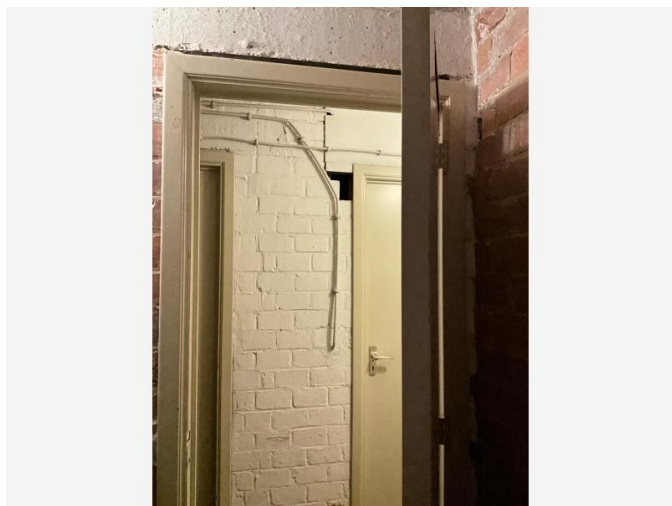
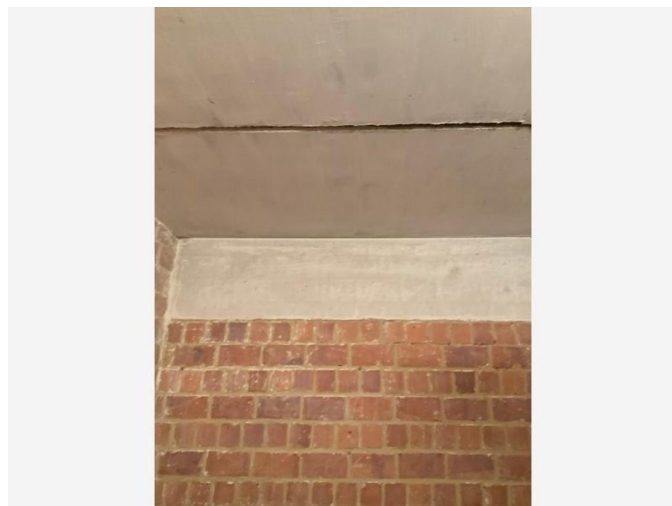
Er werden geen asbestverdachte materialen aangetroffen in de privatieve berging.

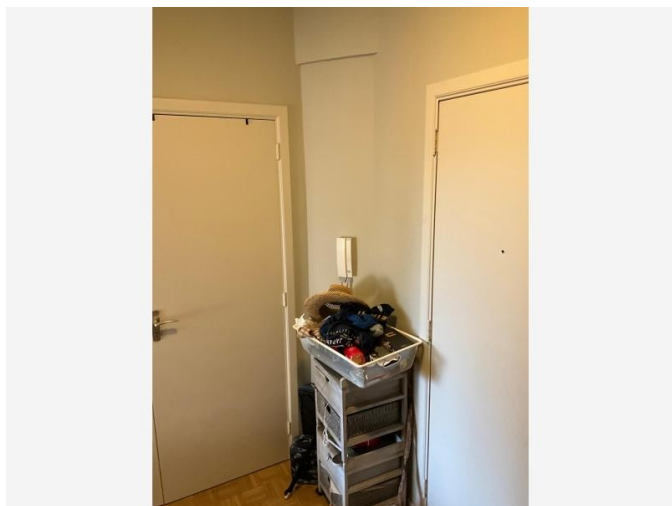
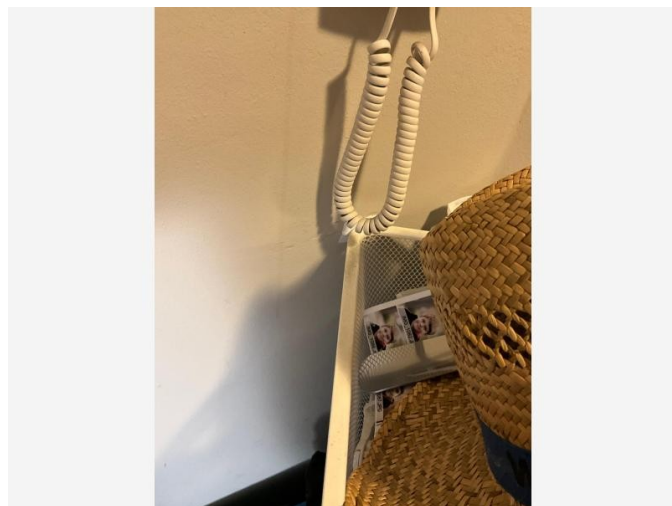
## Fiche 4: Pleisterwerk muren

Geen asbest

| # | Type | Referentie | Resultaat |
|---|---|---|---|
| 4.1 | Mengmonster | PLM | Geen asbest |
