# Asbestinventarisatattest

Edingsesteenweg 260, 1755 Pajottegem

Attestnummer : 20260210-000186.000

**Niet-asbestveilig**

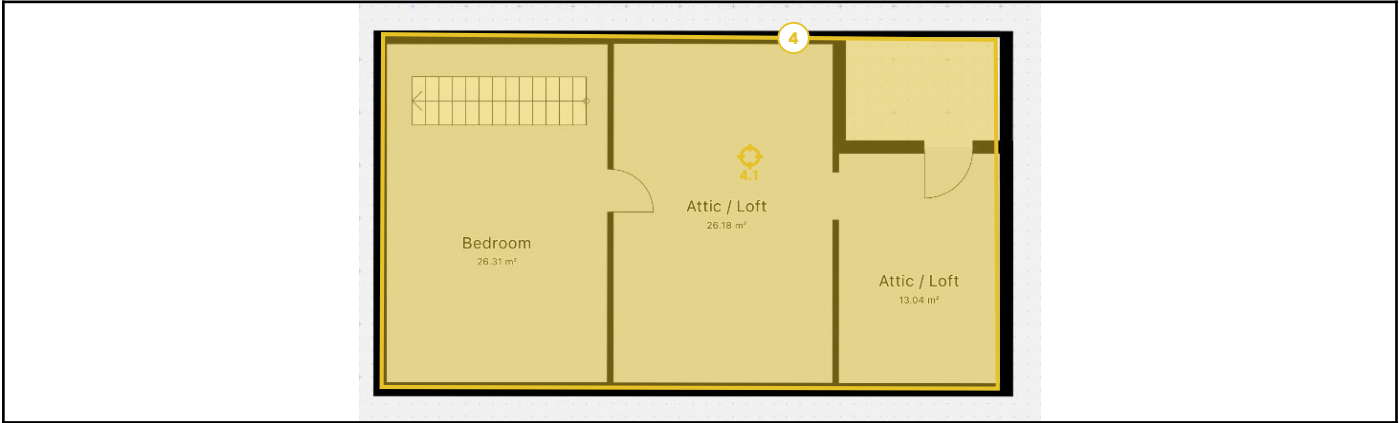
# Plan 1.5: Verdieping

| Beschrijving | Type | Actie |
|---|---|---|
| 4. Onderdak (staalname) | Asbestmateriaal | Zorgvuldig beheren |

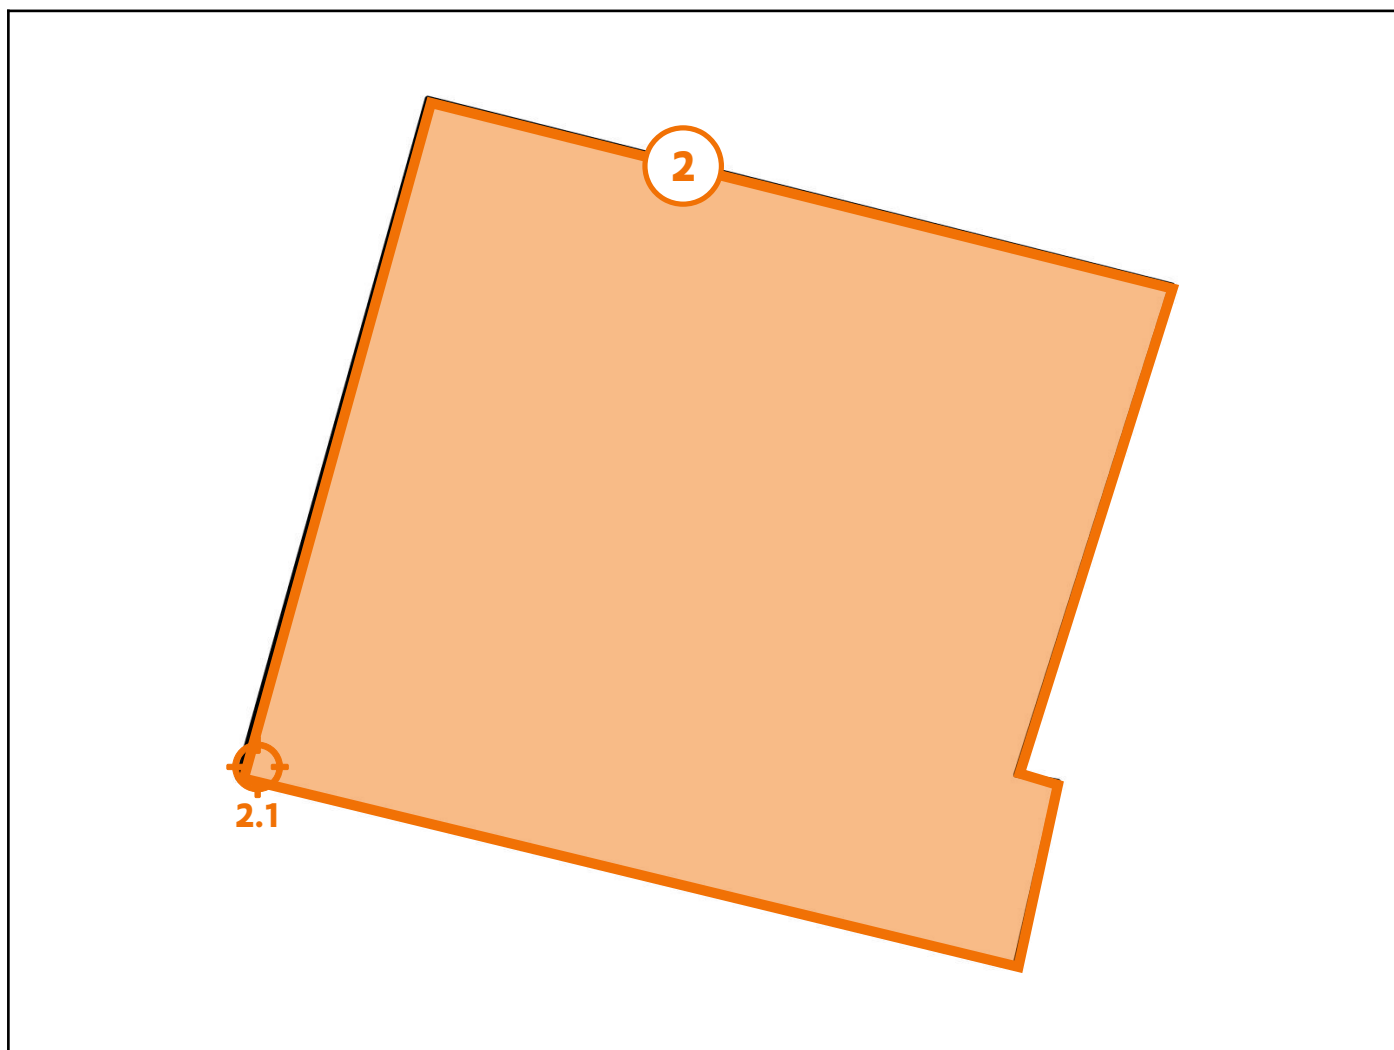
## Plan 2.1: Stalling plan

| Beschrijving | Type | Actie |
|---|---|---|
| 2. Dak bestaande uit golfplaten | Asbestmateriaal | <a href="#">Verwijderen</a> |

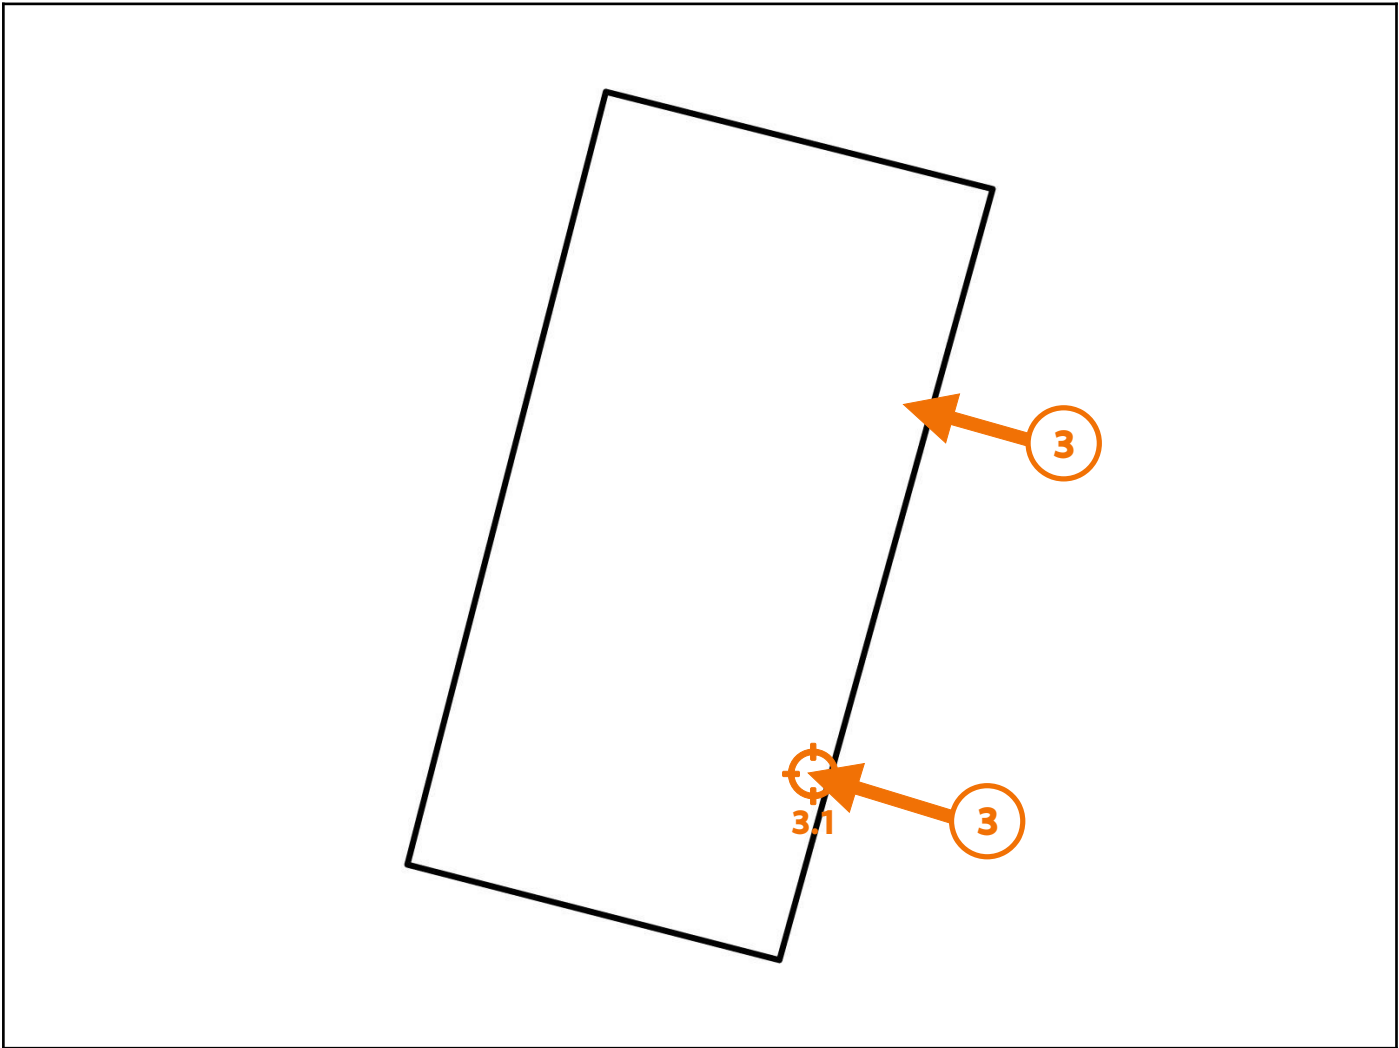
### Plan 3.1: Afdak plan

| Beschrijving | Type | Actie |
|---|---|---|
| 3. Verloren bekistingspaal | Asbestmateriaal | Maatregelen nemen |

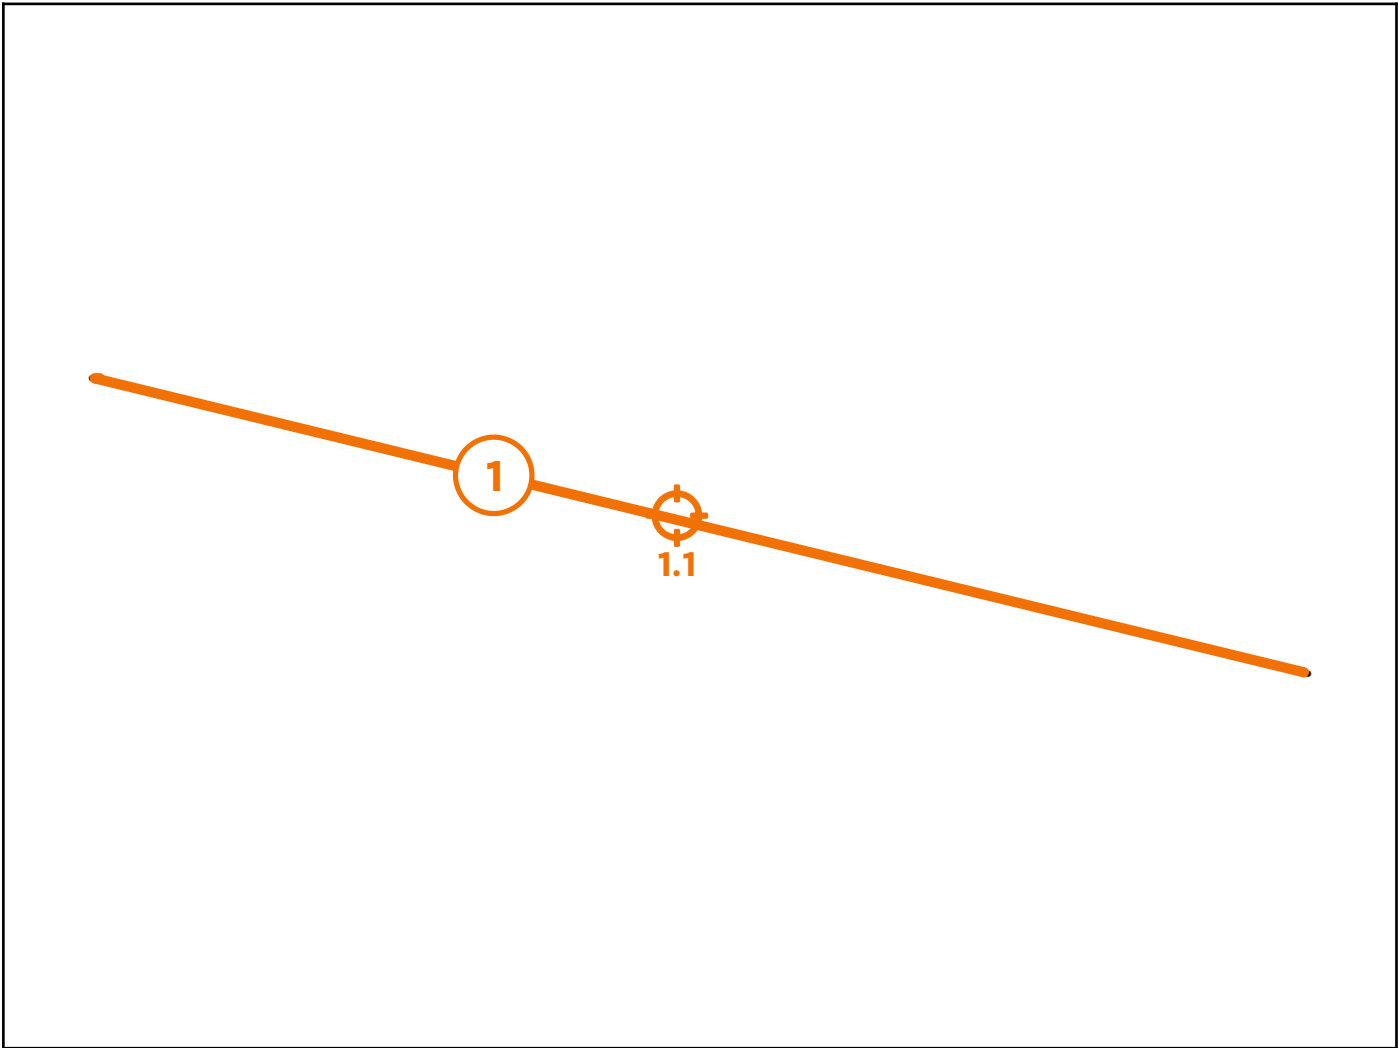
# Plan 4.1: Muur plan

| Beschrijving | Type | Actie |
|---|---|---|
| 1. Dekstenen (visueel vastgesteld) | Asbestmateriaal | Verwijderen |

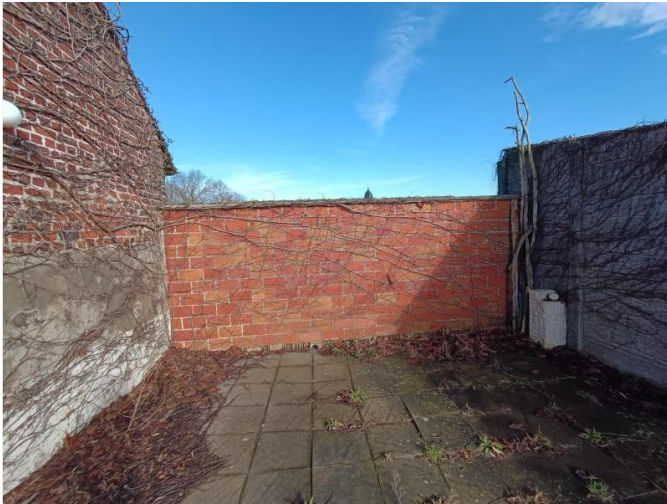
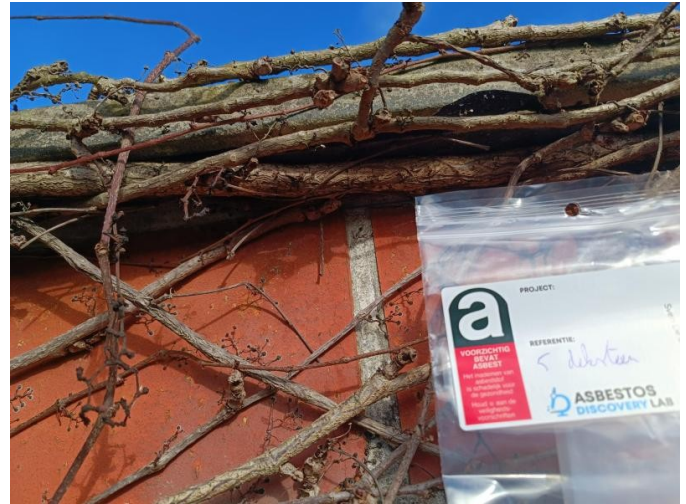
| Eindbeoordeling materiaalrisico | Verhoogd materiaalrisico en/of verhoogde kans op vezelvrijgave |

| Toestand van het materiaal | Matig beschadigd, matig verweerd |

| # | Type | Referentie | Resultaat |
|---|---|---|---|
| 1.1 | Puntmonster | 5 | Chrysotiel |

| Asbestmateriaal | Deksteen, muurkap - Hol |

Verwijderen

- Zorg voor een veilig beheer. Vermijd het beschadigen van het asbestmateriaal. Controleer de toestand jaarlijks op wijzigingen.

- Eenvoudige handelingen: mag via doe-het-zelf of door werknemer(s) met opleidingsattest eenvoudige handelingen  
EH via doe-het zelf : De dekstenen kunnen voorzichtig losgebeiteld worden , extra bevochtigen om stof te voorkomen Standaard dragen van de nodige wegwerp beschermingsmiddelen FFP 3 masker , handschoenen en tyvec CAT III type 5-6 , afspoelbaar schoeisel Verpakken in dubbel plastic folie , sluit luchtdicht af en breng naar het containerpark als hechtgebonden asbestafval. Voor hechtgebonden toepassingen: Bij verwijdering door doe-het-zelf moet men dit afval dubbel en luchtdicht verpakt aandienen bij het gemeentelijk recyclagepark. Men raadpleegt best op voorhand de voorwaarden van het recyclagepark. Zie ook link Zie <https://ovam.vlaanderen.be/wie-mag-wat-verwijderen> <https://ovam.vlaanderen.be/voorzorgsmaatregelen-bij-asbestverwijdering> <https://ovam.vlaanderen.be/asbestafval-afvoeren> Zie ook wetgevend kader (website van de OVAM en CODEX boek VI titel 3).

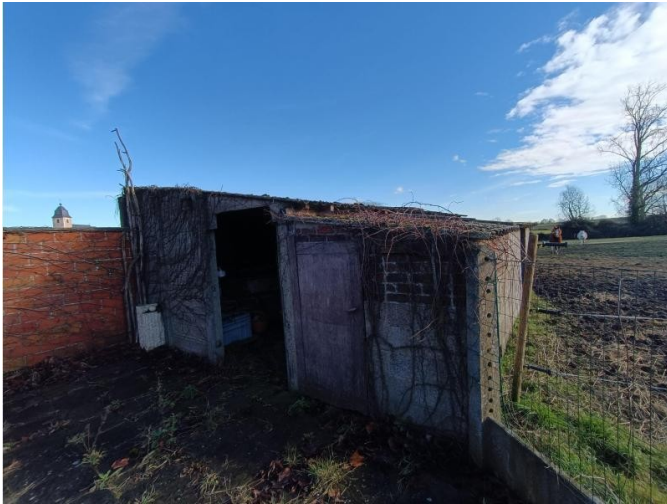
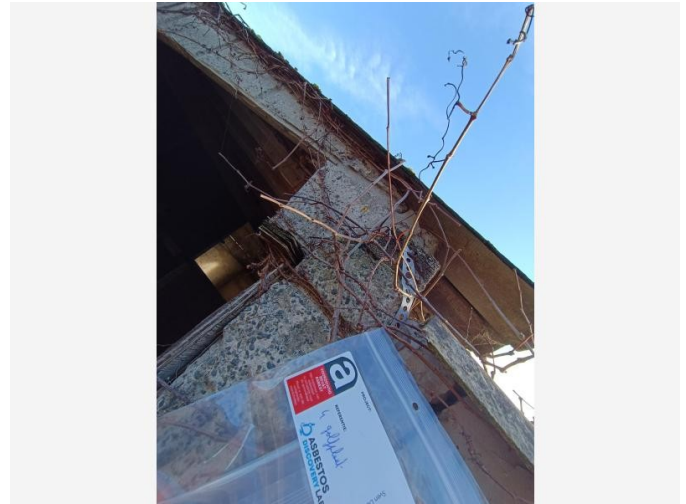
| Eindbeoordeling materiaalarisico | Verhoogd materiaalarisico en/of verhoogde kans op vezelvrijgave |

| Toestand van het materiaal | Matig beschadigd, matig verweerd |

| # | Type | Referentie | Resultaat |
|---|---|---|---|
| 2.1 | Puntmonster | 4 | Chrysotiel |

| Asbestmateriaal | Dak- en gevelbekleding - Golfplaat |

Verwijderen

- Verwijder dit asbestmateriaal zo snel mogelijk. Volg de toestand goed op.
- Hemelwater dat afspoelt van asbestcement daken of gevels kan asbestdeeltjes bevatten. Gebruik het enkel voor gesloten circuits (bv. spoelen toiletten). Reinig na het vervangen van het dak of de gevel de dakgoten en regenwaterput of -ton om asbesthoudend sediment of slib te verwijderen

- Eenvoudige handelingen: mag via doe-het-zelf of door werknemer(s) met opleidingsattest eenvoudige handelingen  
Deze toepassing kan door een aannemer die over een opleidingsattest eenvoudige handelingen beschikt of door een particulier (doe-het-zelf), verwijderd worden indien er geen verhoogd risico op vrijgave van asbestvezels (max. concentratie 0,01 vezels/cm<sup>3</sup> - CODEX Art. VI.3-54) ontstaat en de toepassing voorafgaand wordt gefixeerd/bevochtigd; de individuele elementen zonder machinale werktuigen (boormachine, slijpschijf, hogedrukreiniger,...) en zonder breken of gooien een voor een losgemaakt worden; en ten slotte dubbel en luchtdicht verpakt weggevoerd worden naar een erkend afvalpunt (recyclagepark).

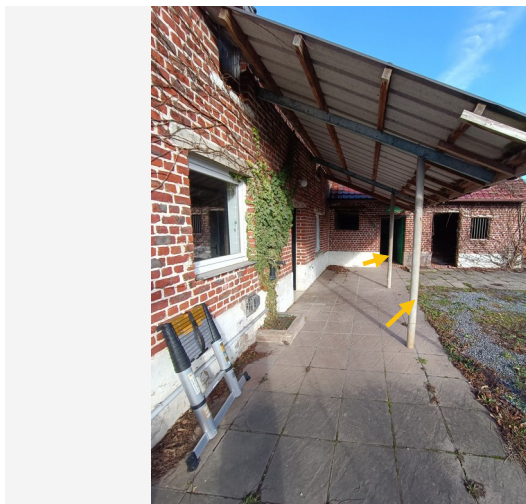
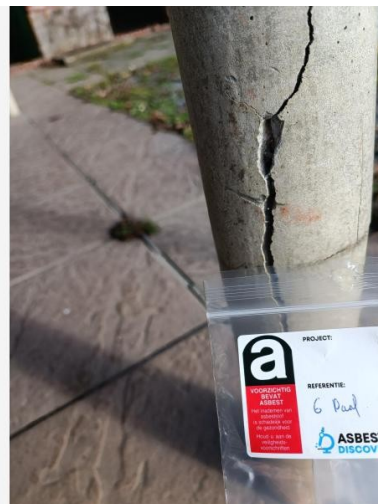
| Eindbeoordeling materiaalarisico | Verhoogd materiaalarisico en/of verhoogde kans op vezelvrijgave |

Maatregelen nemen

- Zorg voor een veilig beheer. Vermijd het beschadigen van het asbestmateriaal. Controleer de toestand jaarlijks op wijzigingen.

- Eenvoudige handelingen: mag via doe-het-zelf of door werknemer(s) met opleidingsattest eenvoudige handelingen  
EH via doe-het zelf of opgeleid personeel (bij afbreken van de constructie) Wij adviseren door een aannemer of architect de stabiliteit te laten controleren. Indien de paal in zijn geheel verwijderd kan worden is dit mogelijk volgens techniek EH. Plaats indien nodig een andere steunpaal. Standaard dragen van de nodige wegwerp beschermingsmiddelen FFP 3 masker, handschoenen en tyvec CAT III type 5-6, afspoelbaar schoeisel Extra bevochtigen van de bekistingspaal, beitel rondom de paal boven en onder voorzichtig los zonder de bekisting te breken, de bekistingspaal verpakken in dubbel plastic folie, luchtdicht afsluiten en afvoeren als hechtgebonden afval. Voor hechtgebonden toepassingen: Bij verwijdering door doe-het-zelf moet men dit afval dubbel en luchtdicht verpakt aandienen bij het gemeentelijk recyclagepark. Men raadpleegt best op voorhand de voorwaarden van het recyclagepark. Zie ook link Zie <https://ovam.vlaanderen.be/wie-mag-wat-verwijderen> <https://ovam.vlaanderen.be/voorzorgsmaatregelen-bij-asbestverwijdering> <https://ovam.vlaanderen.be/asbestafval-afvoeren> Zie ook wetgevend kader (website van de OVAM en CODEX boek VI titel 3).

- Hermetische zone (erkend asbestverwijderaars)  
HZ Erkend asbestverwijderaars :Vermits het over verloren bekisting gaat, kan men deze eventueel afpikken in hermetische zone. De bouwkundige integriteit zal hierdoor geenszins worden aangetast. De steunpaal zelf bevindt zich binnen de verloren bekisting. Bij het wegpikken zal de asbestcementbuis gemakkelijk loskomen van de beton van de steunpaal. Zie ook link Zie <https://ovam.vlaanderen.be/wie-mag-wat-verwijderen> <https://ovam.vlaanderen.be/voorzorgsmaatregelen-bij-asbestverwijdering> <https://ovam.vlaanderen.be/asbestafval-afvoeren>

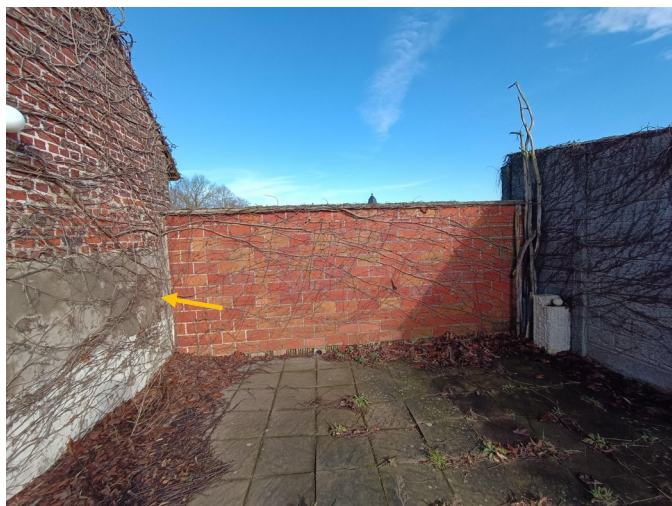
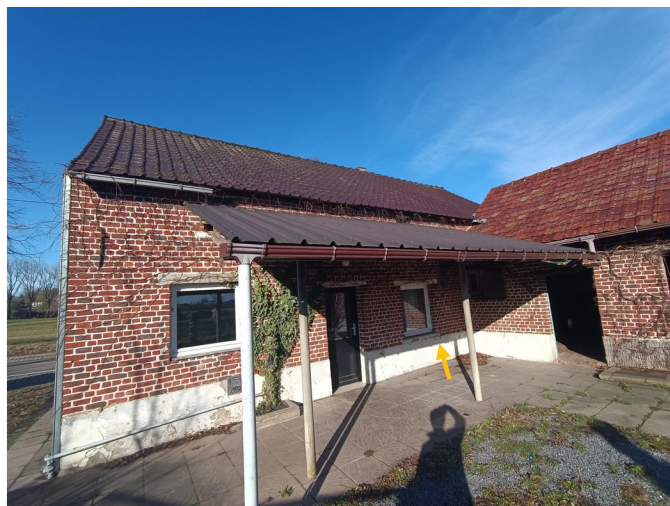
## Fiche 9: Cementering buiten (met staalname)

Geen asbest

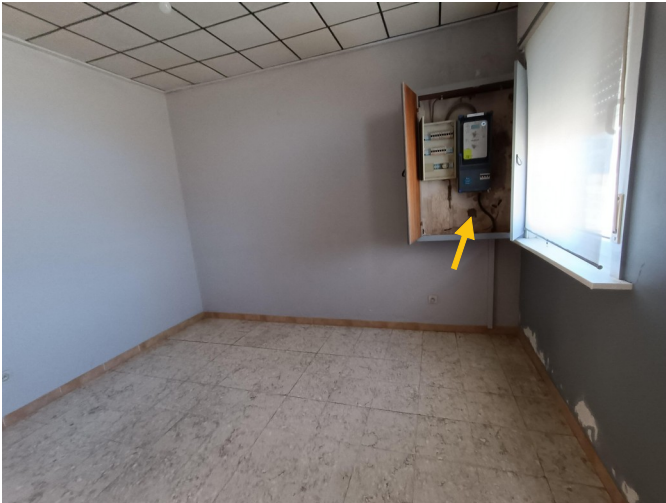
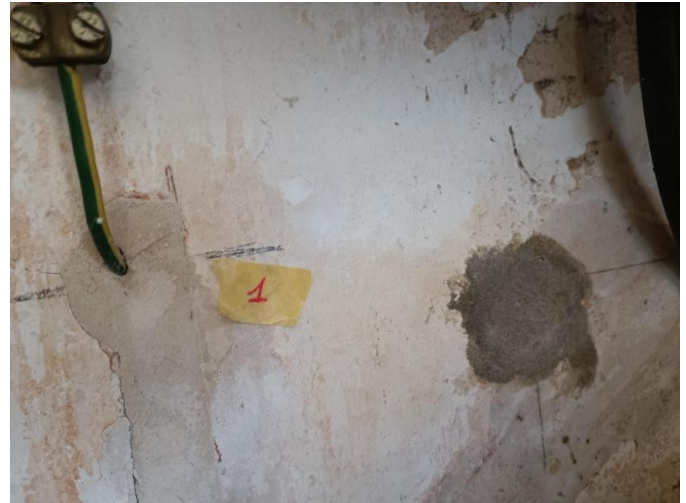
## Fiche 10: Muurpleister

Geen asbest

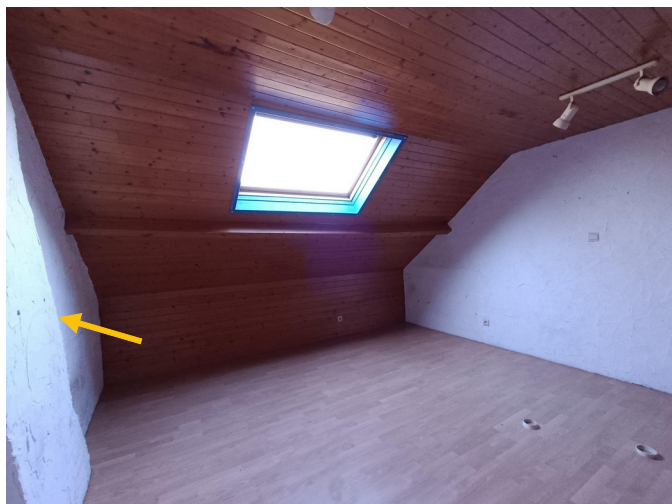
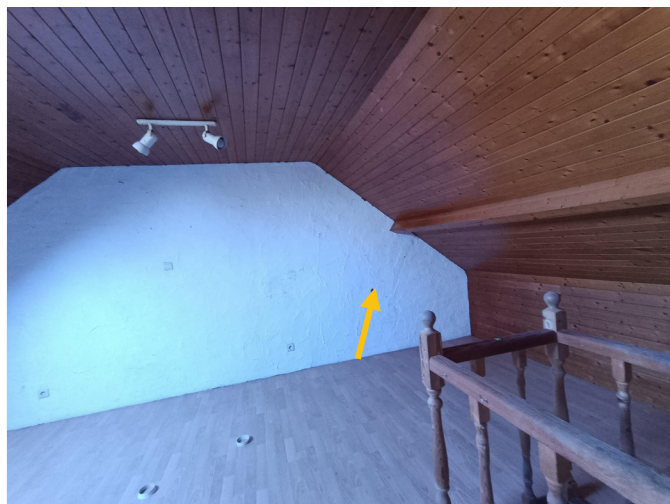
## Fiche 11: Muurpleister slaapkamer verdieping 1

Geen asbest

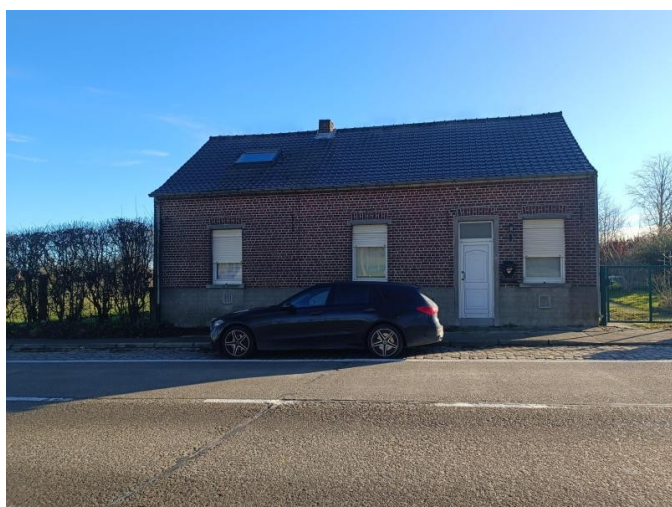
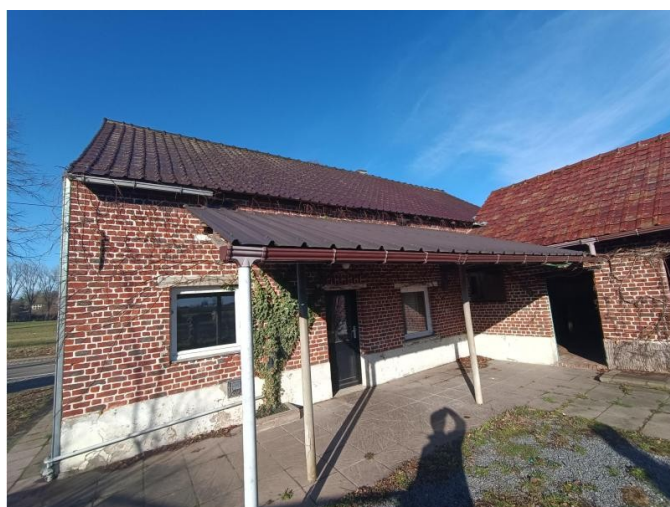
### Fiche 14: Dakbedekking bestaande uit pannen (niet verdacht)

| Beschrijving | Notitie | Terug te vinden op plannen |
|---|---|---|
| Fiche 14: Dakbedekking bestaande uit pannen (niet verdacht) | De dakbedekking is niet-asbestverdacht. | Plan 1.6: Woning plan |
