# Asbestinventarisat attest

Brusselsesteenweg 564, 9402 Ninove

Attestnummer : 20260206-000310.000

Uitgegeven op : 06.02.2026

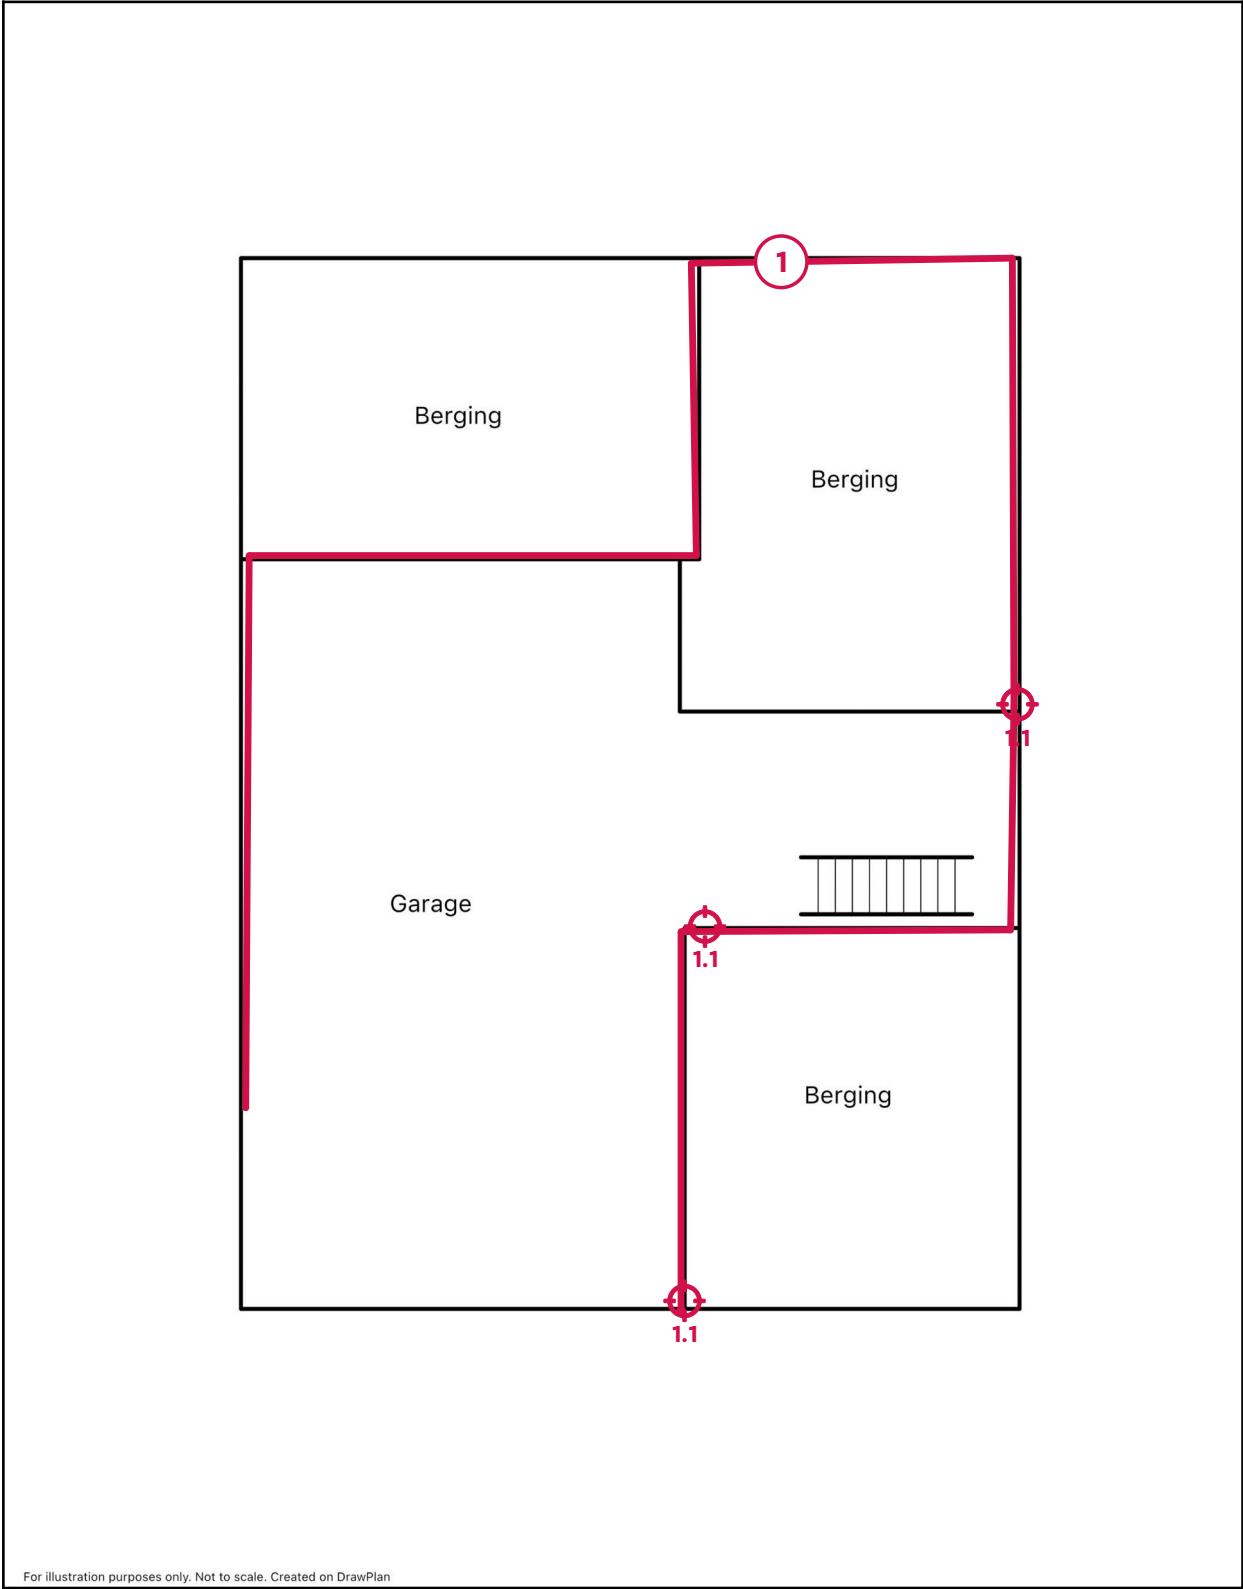
# Plan 1.1: Kelder

| 1. Leidingisolatie (gips) | Asbestmateriaal | Dringend verwijderen |

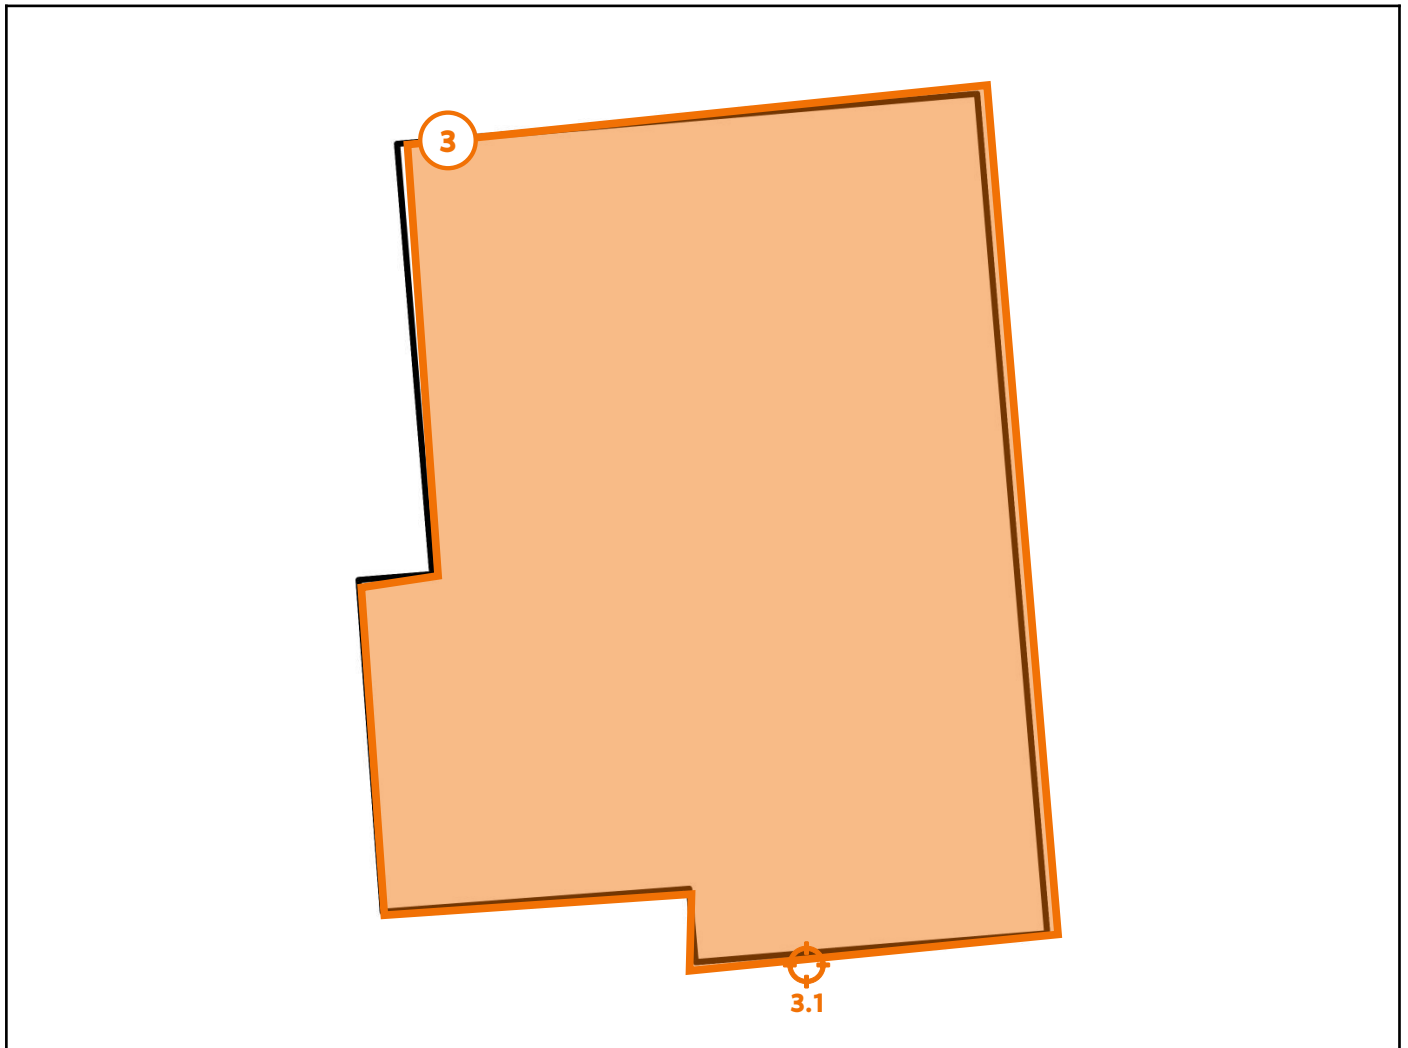
## Plan 1.4: Hoofdgebouw plan

| Beschrijving | Type | Actie |
|---|---|---|
| 3. Dak bestaande uit leien | Asbestmateriaal | <a href="#">Verwijderen</a> |

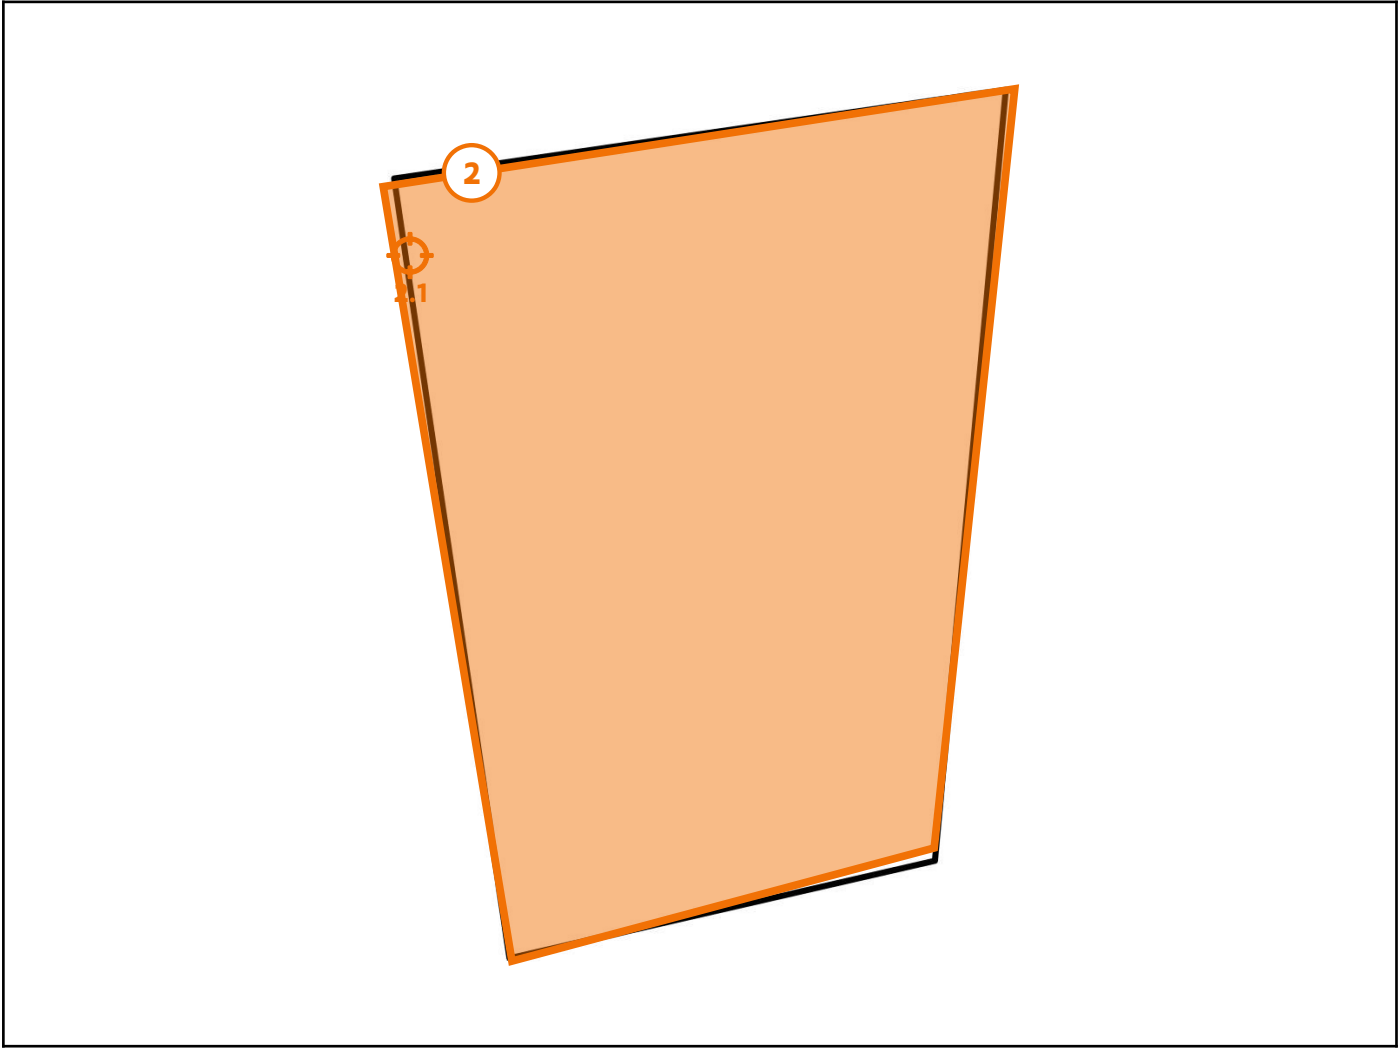
# Plan 3.1: Tuinhuis

| Beschrijving | Type | Actie |
|---|---|---|
| 2. Dak bestaande uit golfplaten | Asbestmateriaal | <a href="#">Verwijderen</a> |

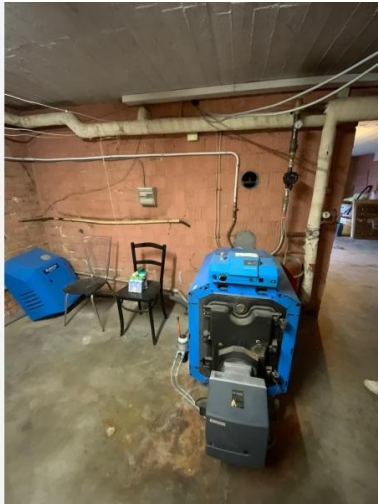
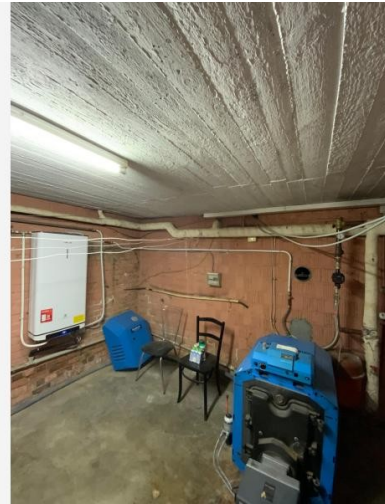
Het asbestmateriaal valt onder de mijlpaal van 2034.

**Dringend verwijderen**

| Eindbeoordeling materiaalrisico | Hoog materiaalrisico en/of hoge kans op vezelvrijgave |

| Gebondenheid | Categorie 2: niet-hechtgebonden met matrix |
| Asbestsoort (vezeltype) | Amfibool aanwezig, uitgezonderd crocidoliet |
| Asbestconcentratie | Hoog ( $\geq 50\%$ ) |
| Afschermingsgraad van het gehele materiaal | Geheel of deels (ook) vrij aan de binnenlucht |
| Toestand van het materiaal | Zwaar beschadigd, zwaar verweerd |

| # | Type | Referentie | Resultaat |
|---|---|---|---|
| 1.1 | Mengmonster | 5226-therm-brus | Chrysotiel, Amosiet |

| Beschrijving | Leidingisolatie (gips) |
| Asbestmateriaal | In-situ afwerkingslagen - Thermische isolatie |

- Zorg voor een veilig beheer. Vermijd het beschadigen van het asbestmateriaal. Controleer de toestand jaarlijks op wijzigingen.
- Sluit de ruimte luchtdicht af en vermijd het betreden van de ruimte.
- Verwijder dit asbestmateriaal zo snel mogelijk. Volg de toestand goed op.
- Voer bijkomende staalname(s) uit.

- Hermetische zone (erkend asbestverwijderaars)  
Deze toepassing kan enkel door een erkende asbestverwijderaars via de methodiek van hermetische zone verwijderd worden omdat verwijdering via de methodiek van eenvoudige handelingen en/of couveusezakmethode niet mogelijk is; en er automatisch een verhoogd risico op vrijgave van asbestvezels (max. concentratie 0,01 vezels/cm - CODEX Art. VI.3-54) ontstaat. (Bron: CODEX - Art. VI.3-61.- par 1.)

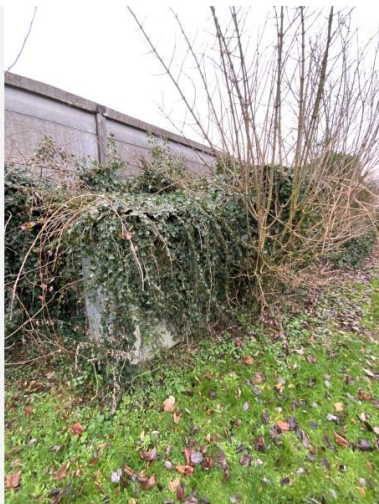
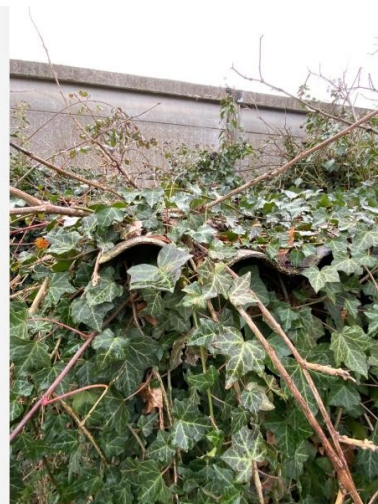
Het asbestmateriaal valt onder de mijlpaal van 2034.

Verwijderen

| Eindbeoordeling materiaalrisico | Laag materiaalrisico en/of verlaagde kans op vezelvrijgave |

| Gebondenheid | Categorie 1: hechtgebonden in oorsprong |
| Asbestsoort (vezeltype) | Alleen chrysotiel |
| Asbestconcentratie | Laag (< 50%) |
| Afschermingsgraad van het gehele materiaal | Geheel of deels vrij aan de buitenlucht |
| Toestand van het materiaal | Licht beschadigd, licht verweerd. Intact calciumsilicaatmateriaal of categorie III 'gebondenheid' |

| # | Type | Referentie | Resultaat |
|---|---|---|---|
| 2.1 | Puntmonster | 5226-golf-brus | Chrysotiel |

| Beschrijving | Dak bestaande uit golfplaten |

- Verwijder dit asbestmateriaal zo snel mogelijk. Volg de toestand goed op.
- Hemelwater dat afspoelt van asbestcement daken of gevels kan asbestdeeltjes bevatten. Gebruik het enkel voor gesloten circuits (bv. spoelen toiletten). Reinig na het vervangen van het dak of de gevel de dakgoten en regenwaterput of -ton om asbesthoudend sediment of slib te verwijderen

- Eenvoudige handelingen: mag via doe-het-zelf of door werknemer(s) met opleidingsattest eenvoudige handelingen  
Deze toepassing kan door een aannemer die over een opleidingsattest eenvoudige handelingen beschikt of door een particulier (doe-het-zelf), verwijderd worden indien er geen verhoogd risico op vrijgave van asbestvezels (max. concentratie 0,01 vezels/cm<sup>3</sup> - CODEX Art. VI.3-54) ontstaat en de toepassing voorafgaand wordt gefixeerd/bevochtigd; de individuele elementen zonder machinale werktuigen (boormachine, slijpschijf, hogedrukreiniger,...) en zonder breken of gooien een voor een losgemaakt worden; en ten slotte dubbel en luchtdicht verpakt weggevoerd worden naar een erkend afvalpunt (recyclagepark).

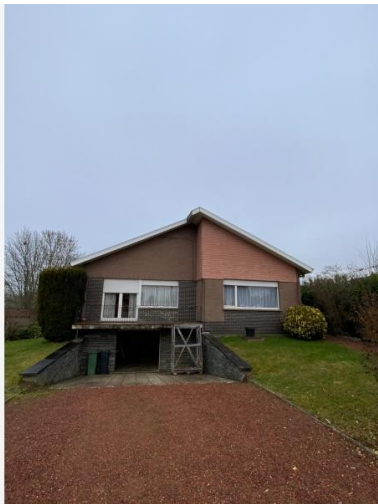
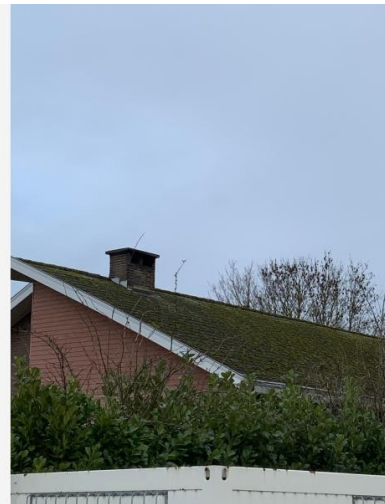
Het asbestmateriaal valt onder de mijlpaal van 2034.

Verwijderen

| Eindbeoordeling materiaalarisico | Zeer laag materiaalarisico en/of zeer lage kans op vezelvrijgave |

| Gebondenheid | Categorie 1: hechtgebonden in oorsprong |
| Asbestsoort (vezeltype) | Alleen chrysotiel |
| Asbestconcentratie | Laag (< 50%) |
| Afschermingsgraad van het gehele materiaal | Geheel of deels (ook) vrij aan de binnenlucht |
| Toestand van het materiaal | Onbeschadigd, niet verweerd |

| # | Type | Referentie | Resultaat |
|---|---|---|---|
| 3.1 | Puntmonster | 5226-lei-brus | Chrysotiel |

| Beschrijving | Dak bestaande uit leien |

- Verwijder dit asbestmateriaal zo snel mogelijk. Volg de toestand goed op.
- Hemelwater dat afspoelt van asbestcement daken of gevels kan asbestdeeltjes bevatten. Gebruik het enkel voor gesloten circuits (bv. spoelen toiletten). Reinig na het vervangen van het dak of de gevel de dakgoten en regenwaterput of -ton om asbesthoudend sediment of slib te verwijderen

- Eenvoudige handelingen: mag via doe-het-zelf of door werknemer(s) met opleidingsattest eenvoudige handelingen  
Deze toepassing kan door een aannemer die over een opleidingsattest eenvoudige handelingen beschikt of door een particulier (doe-het-zelf), verwijderd worden indien er geen verhoogd risico op vrijgave van asbestvezels (max. concentratie 0,01 vezels/cm<sup>3</sup> - CODEX Art. VI.3-54) ontstaat en de toepassing voorafgaand wordt gefixeerd/bevochtigd; de individuele elementen zonder machinale werktuigen (boormachine, slijpschijf, hogedrukreiniger,...) en zonder breken of gooien een voor een losgemaakt worden; en ten slotte dubbel en luchtdicht verpakt weggevoerd worden naar een erkend afvalpunt (recyclagepark).

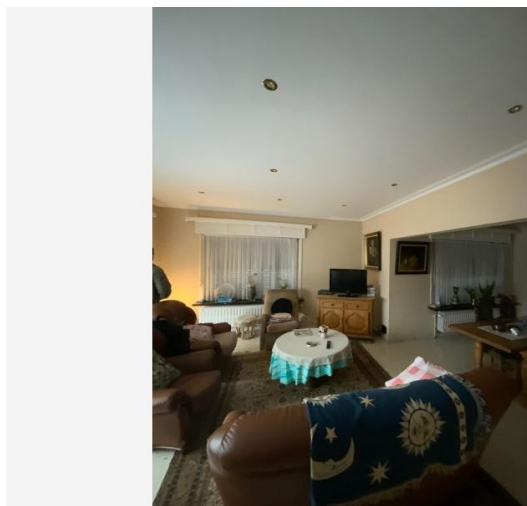
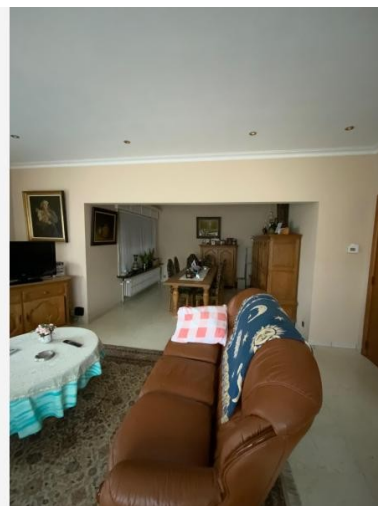
## Fiche 4: Pleisterwerk wanden

Geen asbest

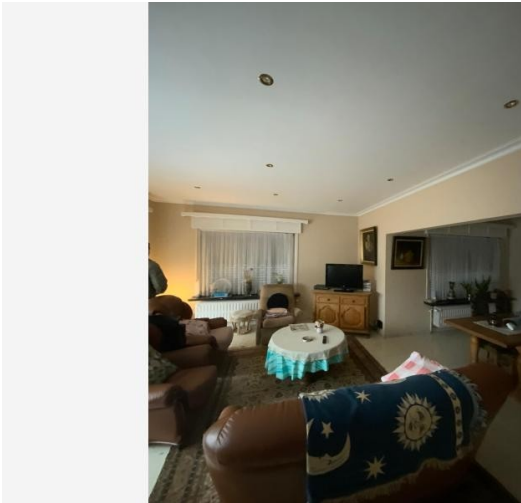
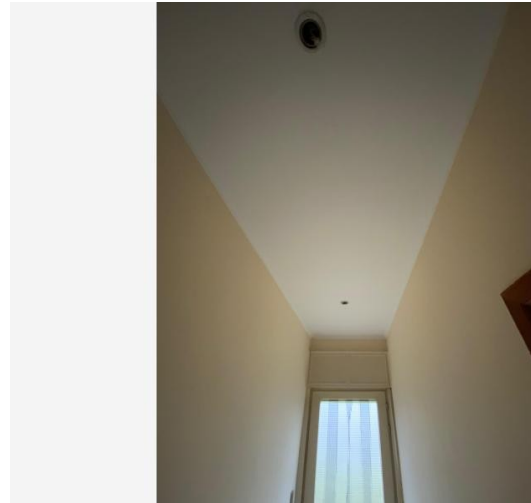
## Fiche 5: Pleisterwerk plafonds

Geen asbest

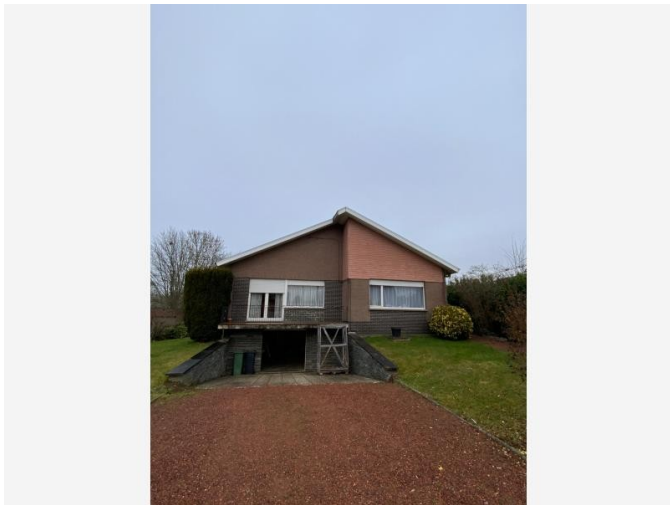
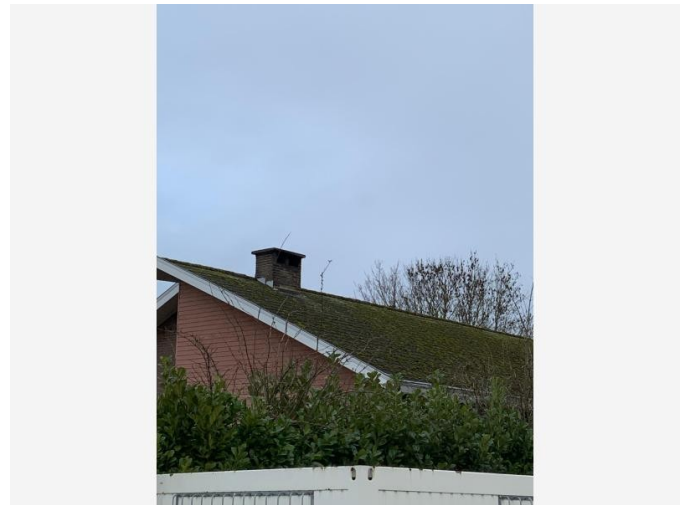
### Fiche 7: Rookgaskanaal (niet verdacht)

| Beschrijving | Notitie | Terug te vinden op plannen |
|---|---|---|
| Fiche 7: Rookgaskanaal (niet verdacht) | Het rookgaskanaal is niet-asbestverdacht. | - |
