# Asbestinventarisatetest

Zavelstraat 1, 1650 Beersel

Attestnummer : 20260216-000423.000

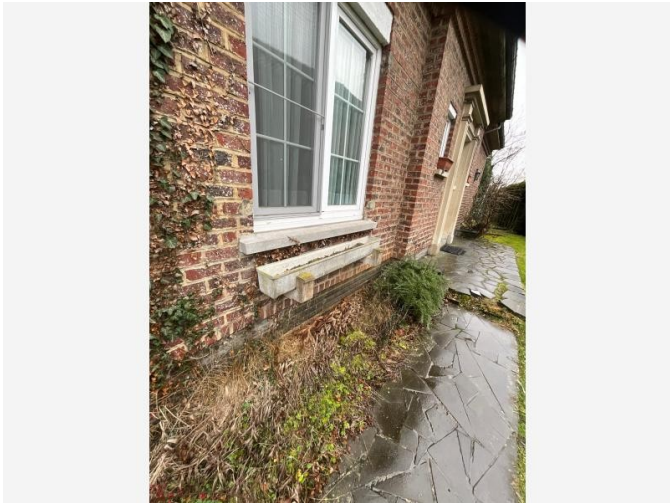
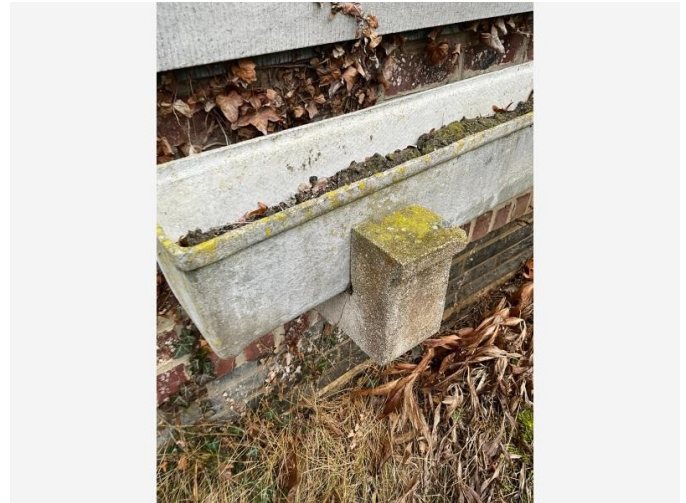
| Fiche 1: bloembak..... | 16 |

| Beschrijving | bloembak |
| Type afvalstof | Betreft stock-voorraad of gedemonteerde asbestmaterialen |
| Aanwezige resten | Geen resten aanwezig |
| Omgeving | Buiten |
| Asbestmaterialen | <ul style="list-style-type: none"><li>• Bak, reservoir, kuip, bloembak</li></ul> |
| Bindmiddel van asbestmateriaal | Cement |
| Hoeveelheid (gewicht - aantal) | <ul style="list-style-type: none"><li>• 5,00 kg - 1 stuk</li></ul> |

Het asbestmateriaal valt onder de mijlpaal van 2040.

**Dringend verwijderen**

- Verwijder het asbestafval.
- Voer bijkomende staalname(s) uit.

- Eenvoudige handelingen: mag via doe-het-zelf of door werknemer(s) met opleidingsattest eenvoudige handelingen  
De toepassing mag zelf verwijderd worden onder de voorwaarden terug te vinden op:  
<https://ovam.vlaanderen.be/wie-mag-wat-verwijderen>

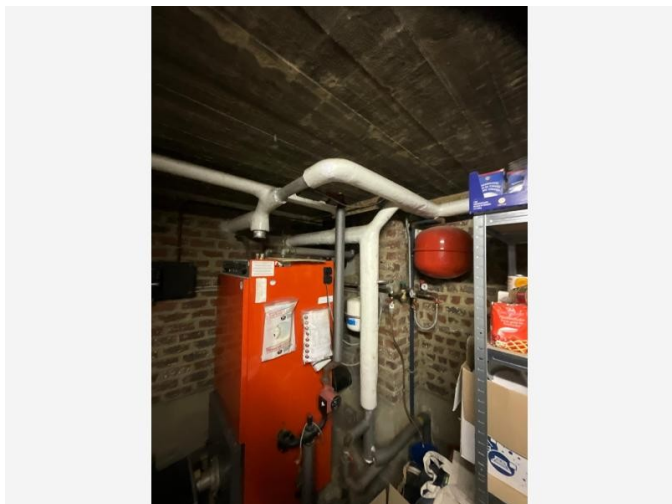
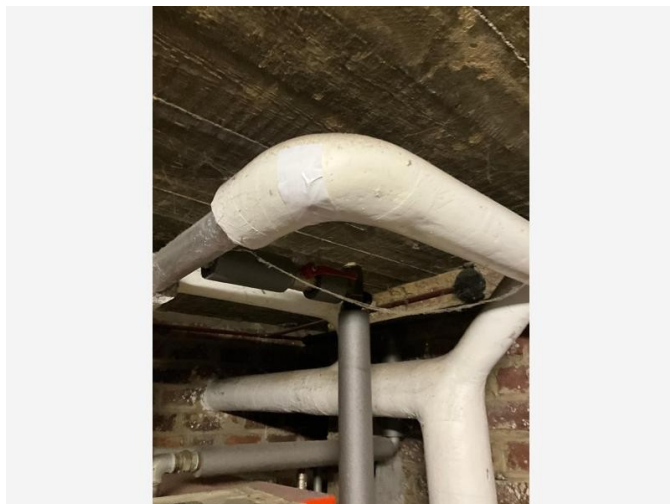
| Fiche 2: Thermische buisisolatie..... | 19 |

| Eindbeoordeling materiaalrisico | Hoog materiaalrisico en/of hoge kans op vezelvrijgave |

| Gebondenheid | Categorie 2: niet-hechtgebonden met matrix |
| Asbestsoort (vezeltype) | Amfibool aanwezig, uitgezonderd crocidoliet |
| Asbestconcentratie | Hoog ( $\geq 50\%$ ) |
| Afschermingsgraad van het gehele materiaal | Geheel of deels (ook) vrij aan de binnenlucht |
| Toestand van het materiaal | Matig beschadigd, matig verweerd |

| # | Type | Referentie | Resultaat |
|---|---|---|---|
| 2.1 | Mengmonster | TBI-B | Amosiet |
| 2.2 | Mengmonster | TBI-RS | Amosiet |

| Beschrijving | Thermische buisisolatie |
| Asbestmateriaal | In-situ afwerkingslagen - Thermische isolatie |

Het asbestmateriaal valt onder de mijlpaal van 2034.

**Dringend verwijderen**

- Scherm in afwachting van verwijdering het asbestmateriaal af van luchtstromingen en verstoring: bijvoorbeeld door het te verpakken, te fixeren, af te dekken, signalisatie - afbakening aan te brengen, ...

- Hermetische zone (erkend asbestverwijderaar)  
Deze toepassing kan enkel door een erkende asbestverwijderaar via de methodiek van hermetische zone verwijderd worden omdat verwijdering via de methodiek van eenvoudige handelingen en/of couveusezakmethode niet mogelijk is; en er automatisch een verhoogd risico op vrijgave van asbestvezels (max. concentratie 0,01 vezels/cm - CODEX Art. VI.3-54) ontstaat. (Bron: CODEX - Art. VI.3-61.- par 1.)

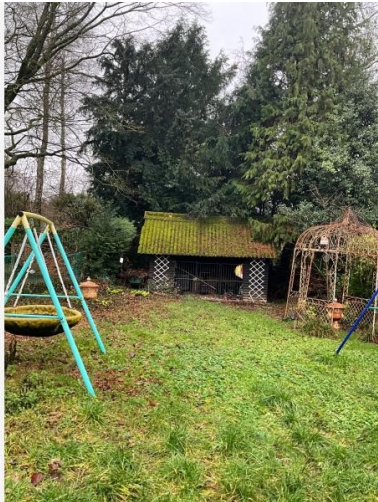
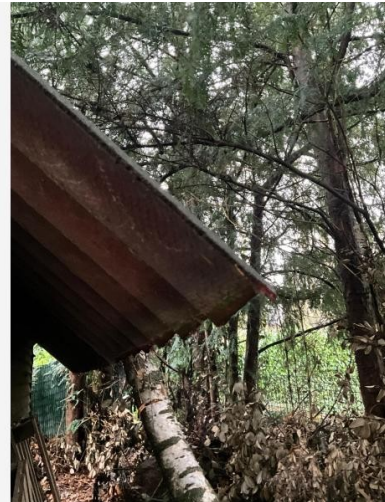
| Fiche 3: Golfplaten dak tuinhuis..... | 22 |

| Eindbeoordeling materiaalrisico | Verhoogd materiaalrisico en/of verhoogde kans op vezelvrijgave |

| Gebondenheid | Categorie 1: hechtgebonden in oorsprong |
| Asbestsoort (vezeltype) | Alleen chrysotiel |
| Asbestconcentratie | Laag (< 50%) |
| Afschermingsgraad van het gehele materiaal | Geheel of deels vrij aan de buitenlucht |
| Toestand van het materiaal | Matig beschadigd, matig verweerd |

| # | Type | Referentie | Resultaat |
|---|---|---|---|
| 3.1 | Puntmonster | GP | Chrysotiel |

| Beschrijving | Golfplaten dak tuinhuis |
| Asbestmateriaal | Dak- en gevelbekleding - Golfplaat |

Het asbestmateriaal valt onder de mijlpaal van 2034.

Verwijderen

- Zorg voor een veilig beheer. Vermijd het beschadigen van het asbestmateriaal. Controleer de toestand jaarlijks op wijzigingen.
- Hemelwater dat afspoelt van asbestcement daken of gevels kan asbestdeeltjes bevatten. Gebruik het enkel voor gesloten circuits (bv. spoelen toiletten). Reinig na het vervangen van het dak of de gevel de dakgoten en regenwaterput of -ton om asbesthoudend sediment of slib te verwijderen

- Eenvoudige handelingen: mag via doe-het-zelf of door werknemer(s) met opleidingsattest eenvoudige handelingen  
Deze toepassing kan door een aannemer die over een opleidingsattest eenvoudige handelingen beschikt of door een particulier (doe-het-zelf), verwijderd worden indien er geen verhoogd risico op vrijgave van asbestvezels (max. concentratie 0,01 vezels/cm<sup>3</sup> - CODEX Art. VI.3-54) ontstaat en de toepassing voorafgaand wordt gefixeerd/bevochtigd; de individuele elementen zonder machinale werktuigen (boormachine, slijpschijf, hogedrukreiniger,...) en zonder breken of gooien een voor een losgemaakt worden; en ten slotte dubbel en luchtdicht verpakt weggevoerd worden naar een erkend afvalpunt (recyclagepark).

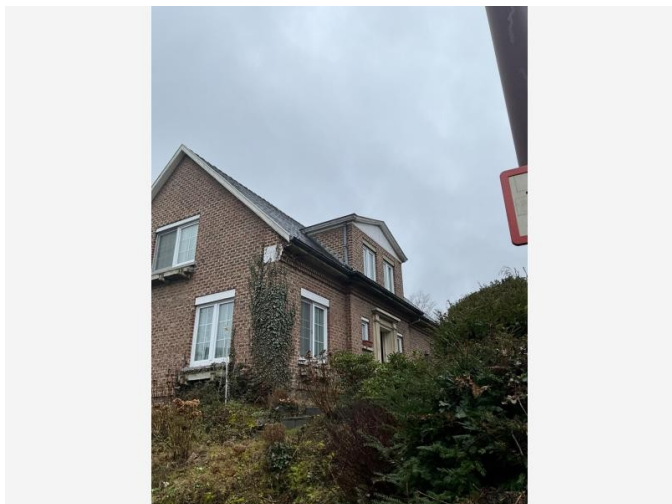
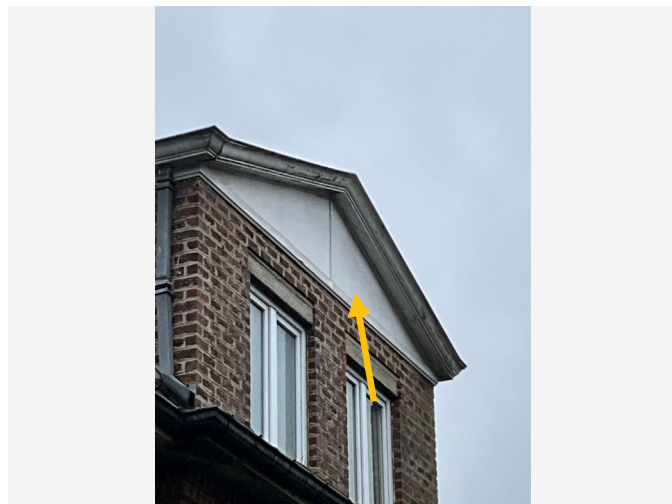
| Fiche 4: Wandplaten buitengevel..... | 26 |

| Eindbeoordeling materiaalarisico | Laag materiaalarisico en/of verlaagde kans op vezelvrijgave |

| Gebondenheid | Categorie 1: hechtgebonden in oorsprong |
| Asbestsoort (vezeltype) | Crocidoliet aanwezig |
| Asbestconcentratie | Laag (< 50%) |
| Afschermingsgraad van het gehele materiaal | Geheel of deels vrij aan de buitenlucht |
| Toestand van het materiaal | Licht beschadigd, licht verweerd. Intact calciumsilicaatmateriaal of categorie III 'gebondenheid' |

| Beschrijving | Wandplaten buitengevel |
| Asbestmateriaal | Plaat, paneel, tablet - Generiek |

Het asbestmateriaal valt onder de mijlpaal van 2040.

Zorgvuldig beheren

- Zorg voor een veilig beheer. Vermijd het beschadigen van het asbestmateriaal. Controleer de toestand jaarlijks op wijzigingen.
- Hemelwater dat afspoelt van asbestcement daken of gevels kan asbestdeeltjes bevatten. Gebruik het enkel voor gesloten circuits (bv. spoelen toiletten). Reinig na het vervangen van het dak of de gevel de dakgoten en regenwaterput of -ton om asbesthoudend sediment of slib te verwijderen
- Voer bijkomende staalname(s) uit.

- Eenvoudige handelingen: enkel door erkend asbestverwijderaar  
Verwijderingsvoorschriften volgens Codex over het welzijn op het werk Art. VI.3-54.

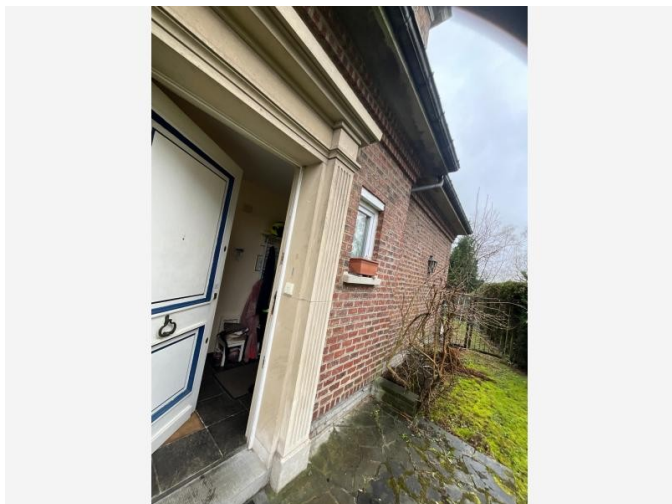
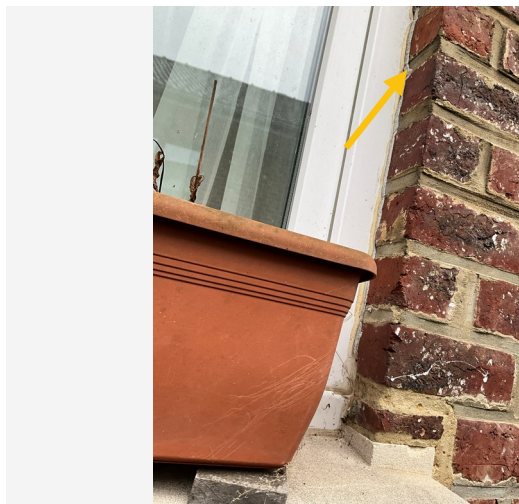
| Fiche 5: Oude afdichtingskit ramen..... | 29 |

| Opmerking | Het betreft de oude afdichtingskit van de ramen tussen het profiel en de buitenwand. De hoeveelheid is een zo nauwkeurig mogelijke opmeting. Hieraan kunnen evenwel geen rechten worden ontleend. |

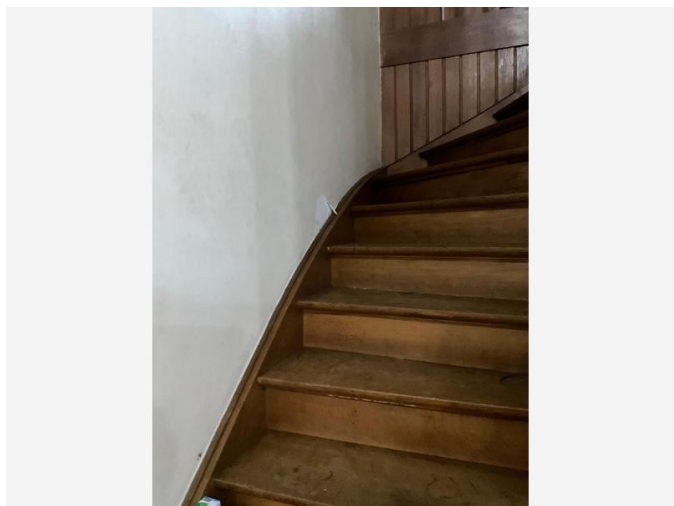
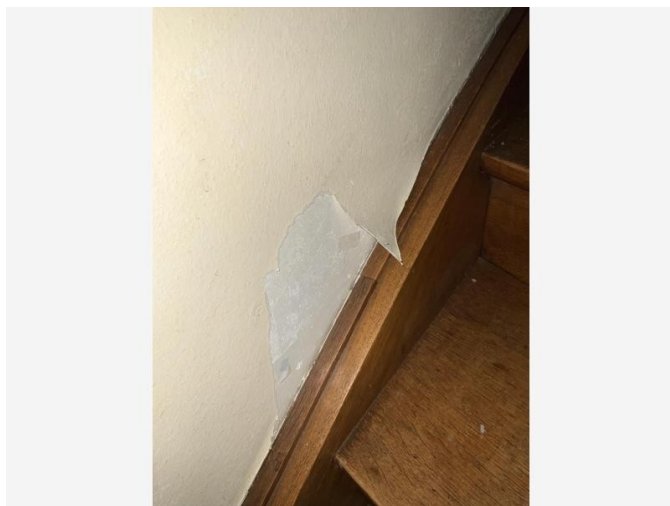
## Fiche 10: Pleisterwerk wanden

Geen asbest

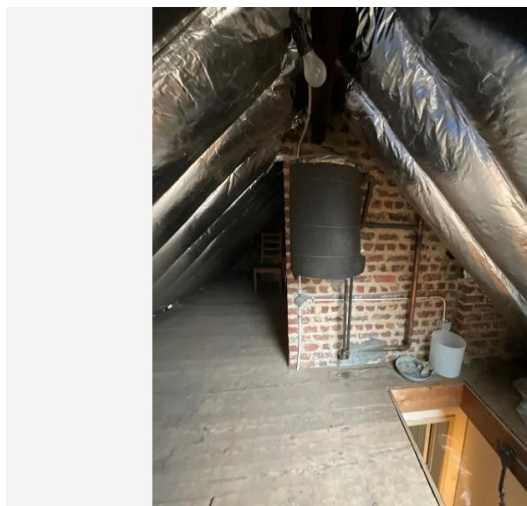
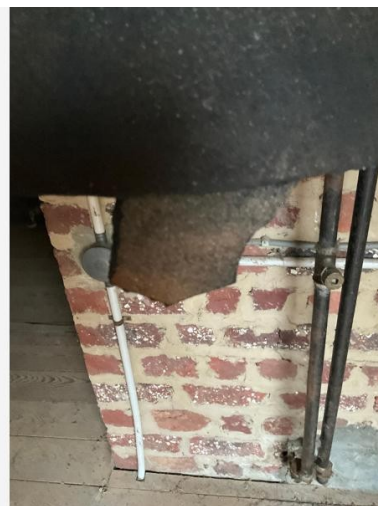
## Fiche 11: Bitumen isolatie expansievat

Geen asbest

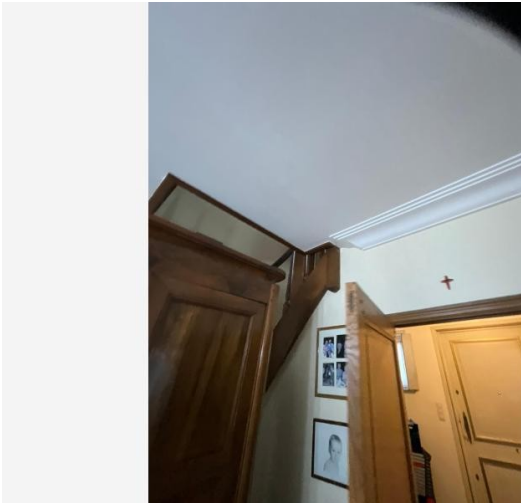
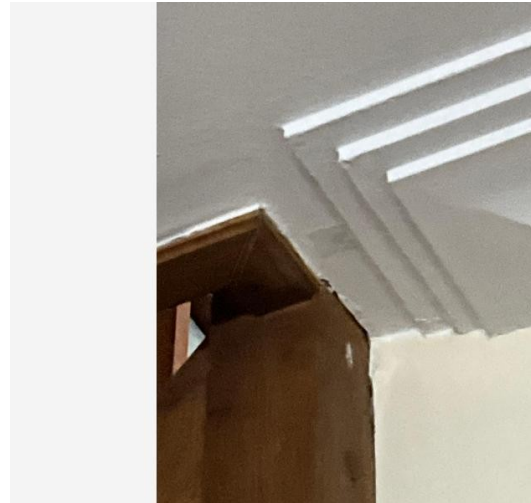
## Fiche 12: Pleisterwerk plafonds

Geen asbest

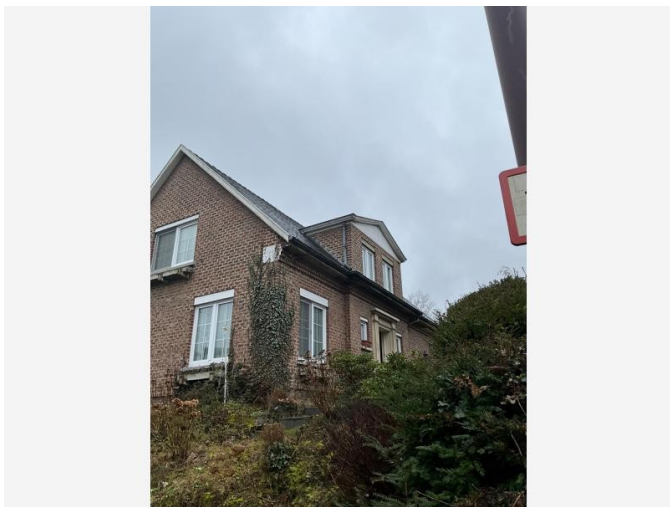
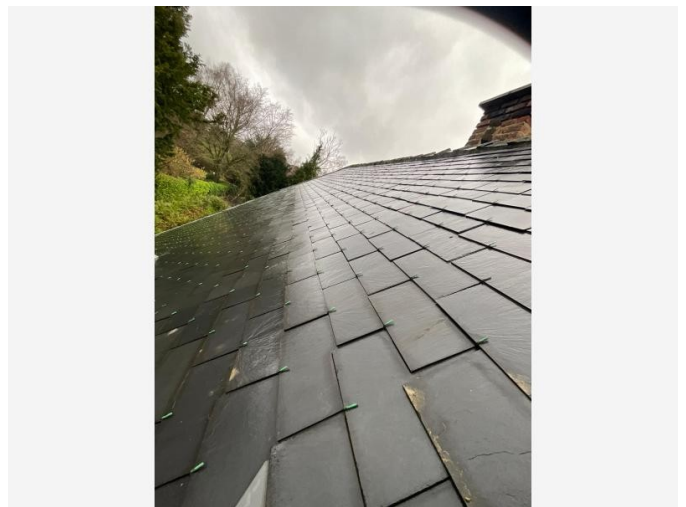
### Fiche 13: Natuurleien dak

| Beschrijving | Notitie | Terug te vinden op plannen |
|---|---|---|
| Fiche 13: Natuurleien dak | De dakbedekking is niet-asbestverdacht. | Plan 1.6: Bovenaanzicht |
