# Asbestinventarisatetest

L.A. Sluysstraat 1, 1500 Halle

Attestnummer : **20260216-000356.000**

Uitgegeven op : **16.02.2026**

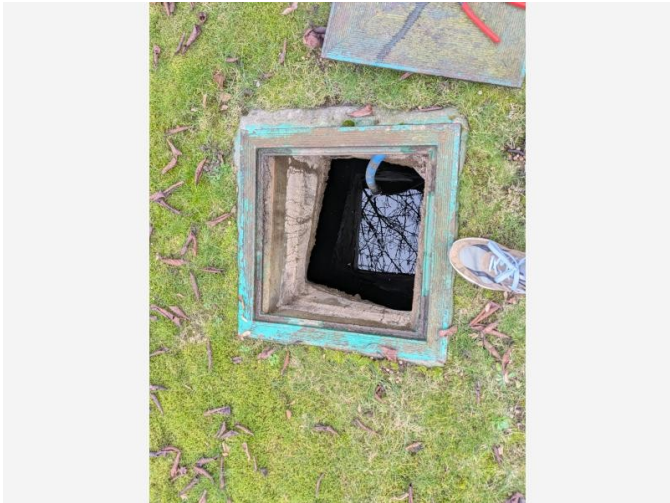
**Reden:** Sommige Deksels kunnen niet geopend worden

**Uitleg van de asbestdeskundige:** Sommige putdeksels kunnen niet (op een eenvoudige) manier geopend worden. Er bevinden zich mogelijk asbesthoudende buizen in de controleputten. Bij werken, laat dit onderzoeken.

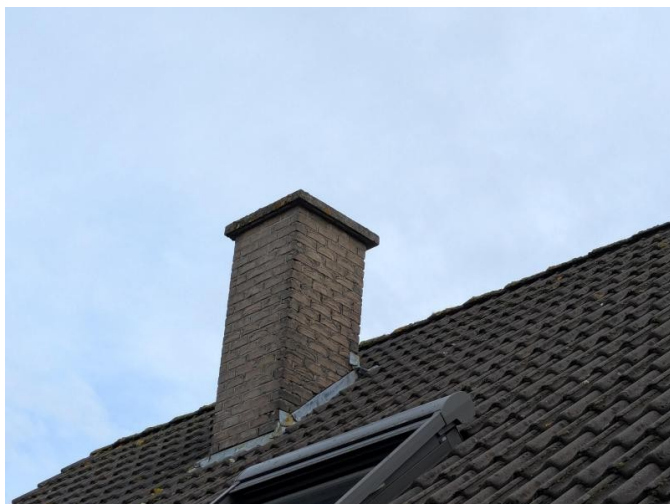
**Reden:** Het te onderzoeken materiaal situeert zich hoger dan 3,50 m te rekenen vanaf een veilige ondergrond

**Uitleg van de asbestdeskundige:** De schouw bevat binnenin mogelijk een asbestcement rookgaskanaal. Laat dit onderzoeken bij eventuele werken.

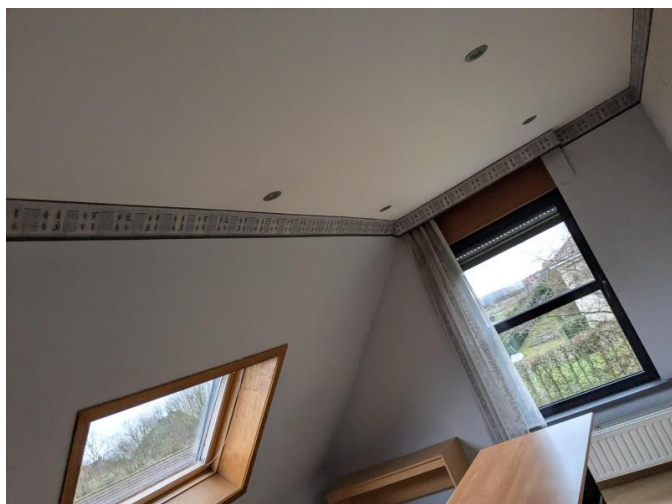
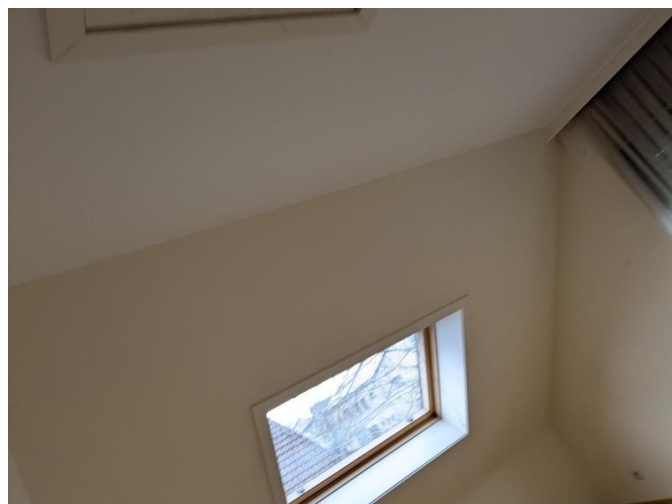
## Fiche 3: Pleisterwerk en dergelijke achter valse Plafonds en muren

Sommige plafonds en muren werden afgewerkt met niet-asbestverdachte voorzetpanelen die inspectie van de bedekte structuur (opbouw, pleisterwerk) verhinderen.

| Basis voor advies | De asbestdeskundige beoordeelt het materiaal als niet-asbestverdacht. |

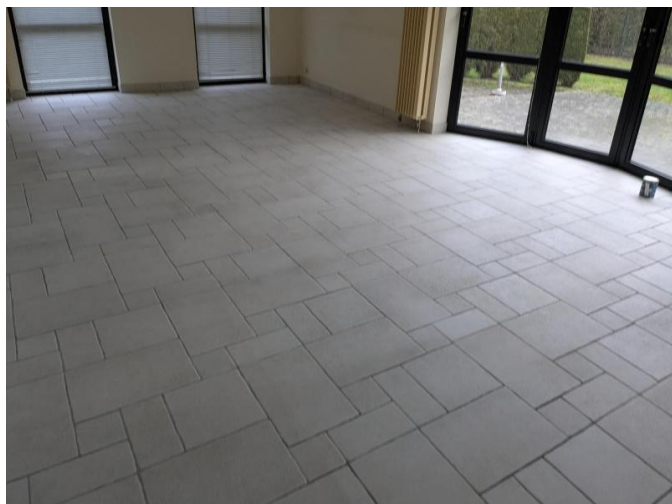
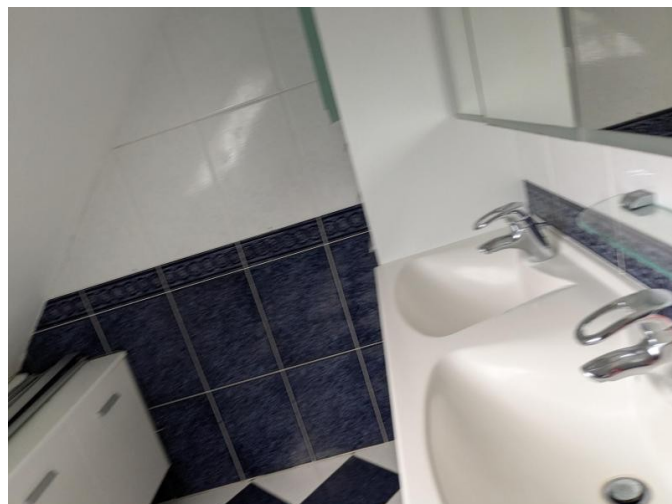
Binnenwanden en vloeren afgewerkt met een intacte laag faiencetegels zonder zichtbare beschadigingen. Inspectie van de onderliggende lijmlaag is niet mogelijk zonder uitbreiding naar een destructief onderzoek.

| Basis voor advies | Beoordeling op basis van expertise, zonder een vaststelling door de asbestdeskundige. |

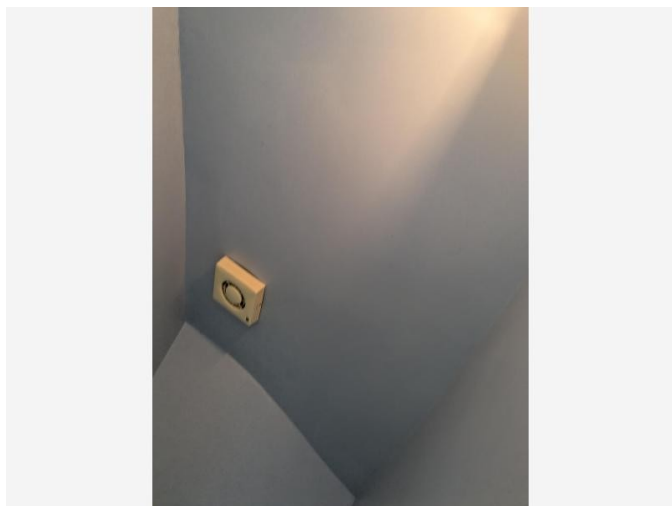
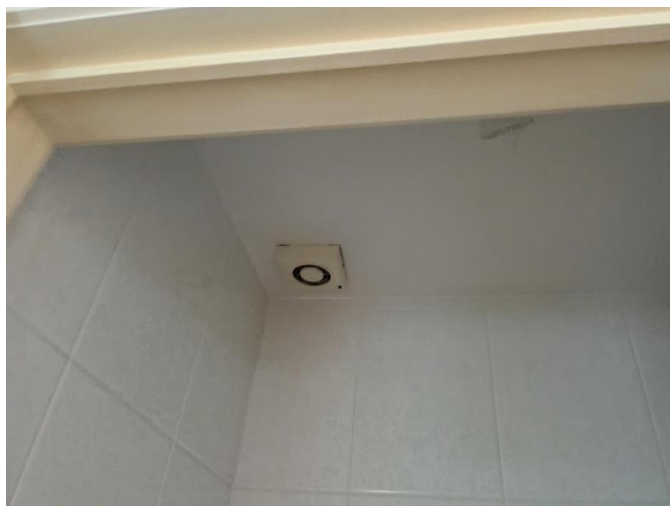
De ventilatiekanalen zijn niet inspecteerbaar en bestaan mogelijk uit asbestverdachte buizen. Bij werken, laat dit onderzoeken.

| Basis voor advies | Beoordeling op basis van expertise, zonder een vaststelling door de asbestdeskundige. |

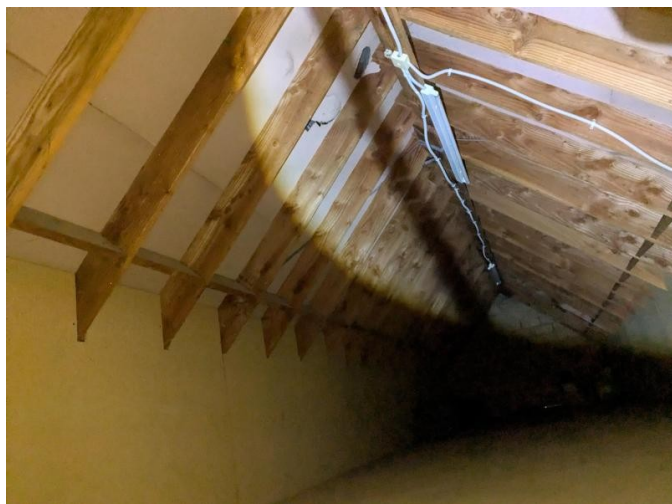
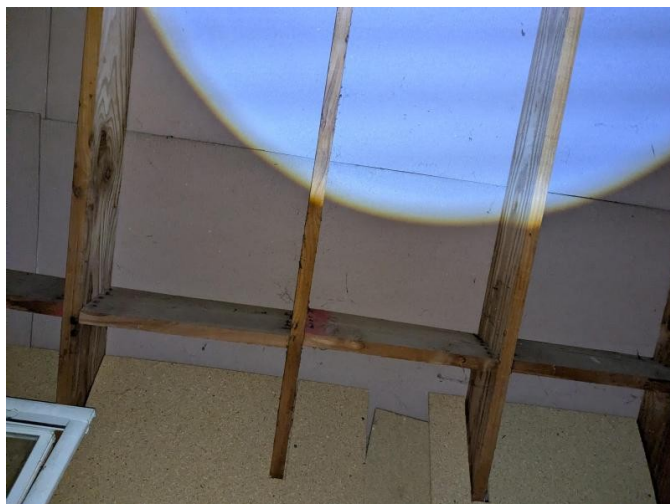
Geen asbest

| # | Type | Referentie | Resultaat |
|---|---|---|---|
| 7.1 | Puntmonster | 9221948 | Geen asbest |

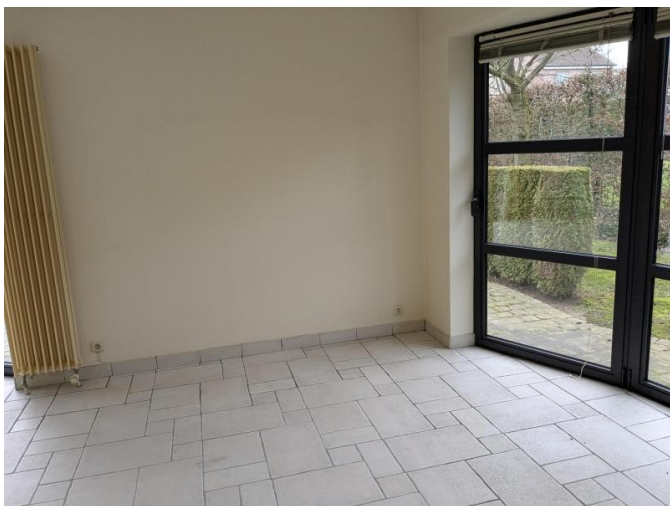
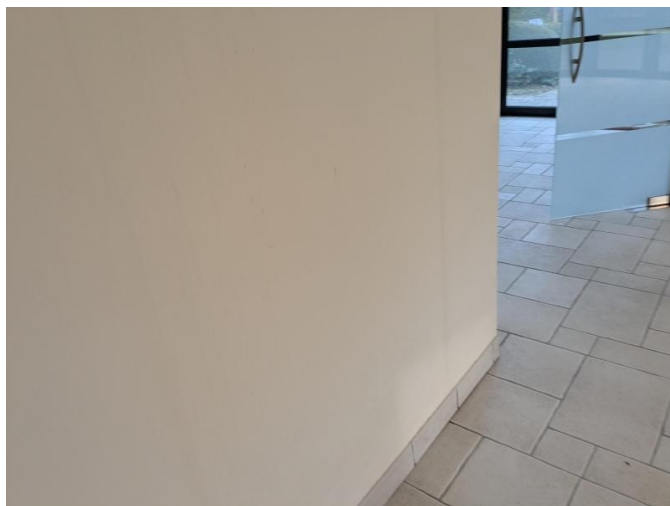
## Fiche 8: Pleisterwerk binnenwanden

Geen asbest

| # | Type | Referentie | Resultaat |
|---|---|---|---|
| 8.1 | Mengmonster | 9221946 | Geen asbest |

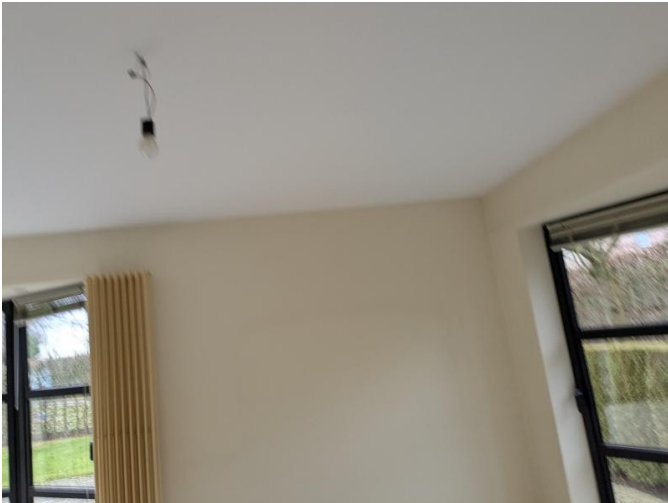
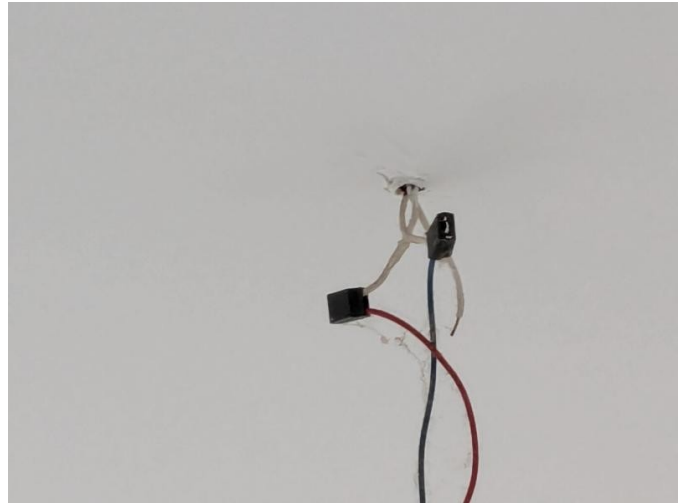
## Fiche 9: Pleisterwerk plafonds

Geen asbest

| # | Type | Referentie | Resultaat |
|---|---|---|---|
| 9.1 | Mengmonster | 9221947 | Geen asbest |

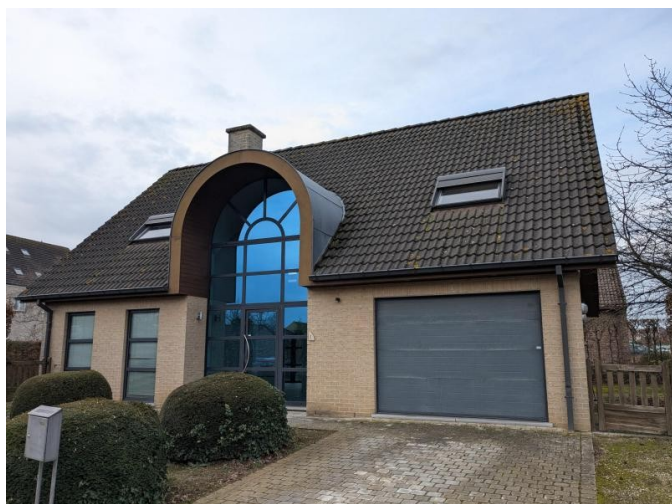
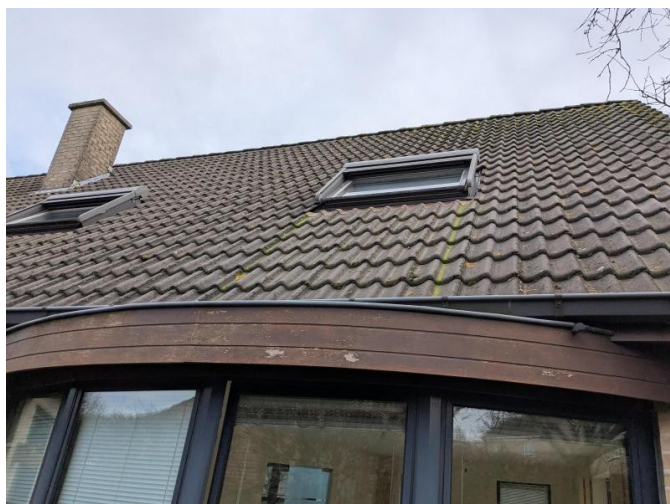
### Fiche 10: Dakbedekking bestaande uit pannen (niet verdacht)

| Beschrijving | Notitie | Terug te vinden op plannen |
|---|---|---|
| Fiche 10: Dakbedekking bestaande uit pannen (niet verdacht) | De dakbedekking is niet-asbestverdacht. | Plan 1.10: dakplan woning |

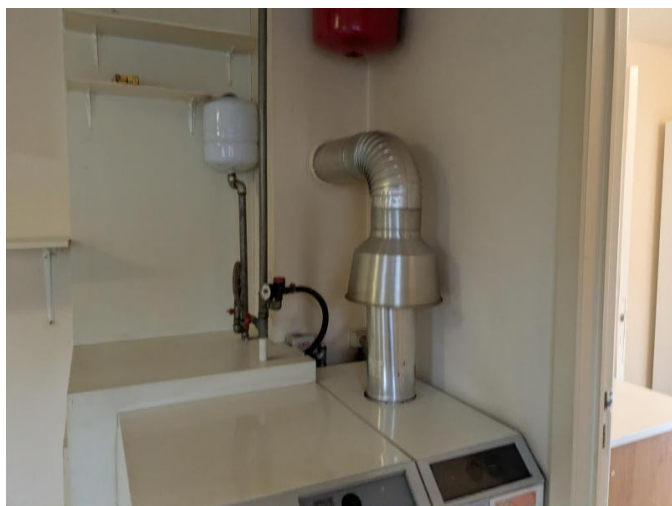
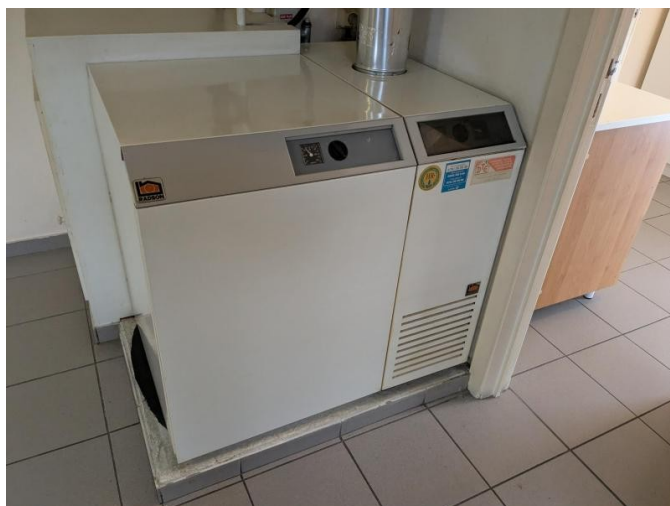
### Fiche 11: CV-ketel (niet verdacht)

| Beschrijving | Notitie | Terug te vinden op plannen |
|---|---|---|
| Fiche 11: CV-ketel (niet verdacht) | De CV-ketel (dichtingen, isolerend materiaal) is niet asbestverdacht. | Plan 1.1: plan gelijkvloers |

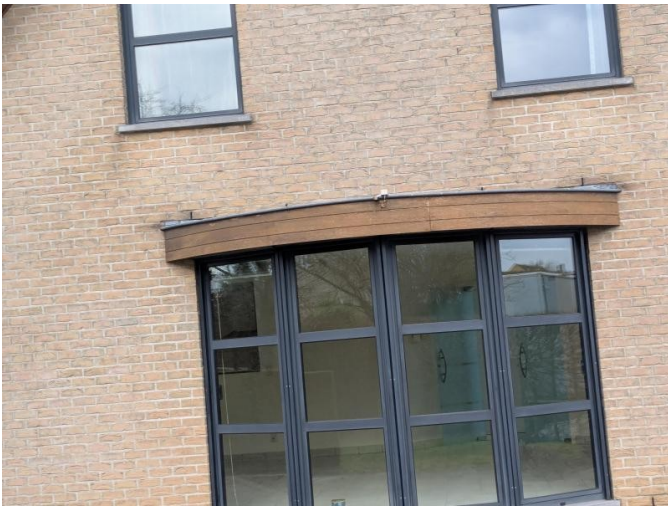
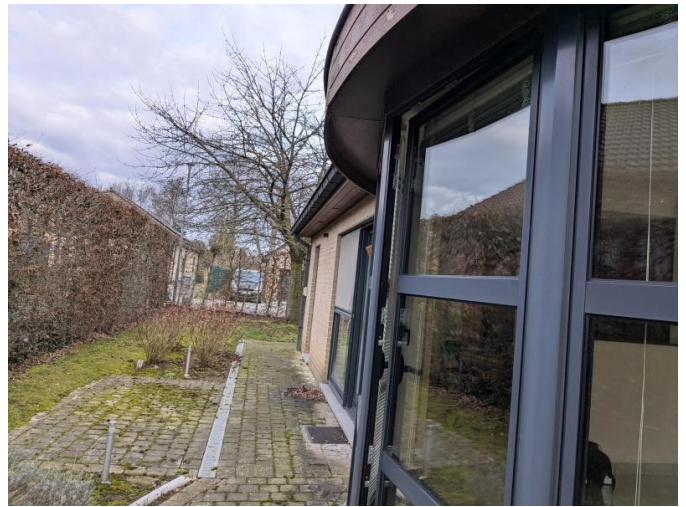
## Fiche 12: Kit aan de ramen

| Beschrijving | Notitie | Terug te vinden op plannen |
|---|---|---|
| Fiche 12: Kit aan de ramen | De kit aan de ramen is niet asbestverdacht. | Plan 1.2: plan gelijkvloers |
