# Asbestinventarisatetest

Molenhofstraat 33, 1670 Pepingen

Attestnummer : 20250424-000466.000

**Niet-asbestveilig**

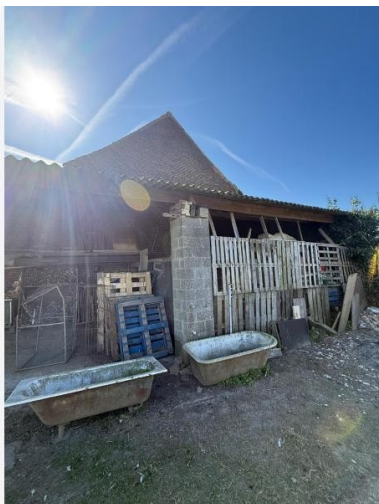
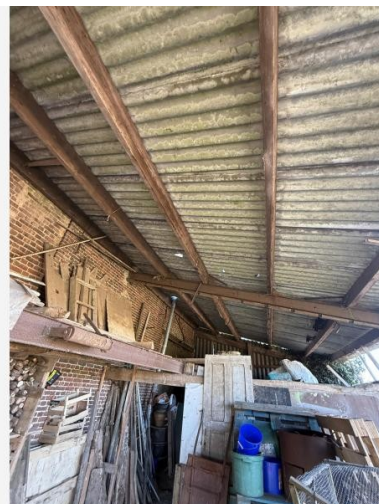
| Eindbeoordeling materiaalrisico | Hoog materiaalrisico en/of hoge kans op vezelvrijgave |

| Asbestsoort (vezeltype) | Crocidoliet aanwezig |
| Toestand van het materiaal | Matig beschadigd, matig verweerd |

| Beschrijving | Golfplaten werkhuis |
| Asbestmateriaal | Dak- en gevelbekleding - Golfplaat |
| Hoeveelheid (oppervlakte - aantal) | • 16,00 m <sup>2</sup> - 1 stuk |

**Dringend verwijderen**

- Verwijder dit asbestmateriaal zo snel mogelijk. Volg de toestand goed op.
- Hemelwater dat afspoelt van asbestcement daken of gevels kan asbestdeeltjes bevatten. Gebruik het enkel voor gesloten circuits (bv. spoelen toiletten). Reinig na het vervangen van het dak of de gevel de dakgoten en regenwaterput of -ton om asbesthoudend sediment of slib te verwijderen

- Eenvoudige handelingen: mag via doe-het-zelf of door werknemer(s) met opleidingsattest eenvoudige handelingen  
u Mag deze golfplaten zelf verwijderen? Zorg er dan voor dat:  
u zich vooraf goed informeert op [www.asbestinfo.be](http://www.asbestinfo.be) > Asbest verwijderen;  
u zich beschermt met een FFP3-mondmasker, wegwerpovertrek en -handschoenen en afspoelbaar schoeisel;  
er geen minderjarigen of derden aanwezig zijn;

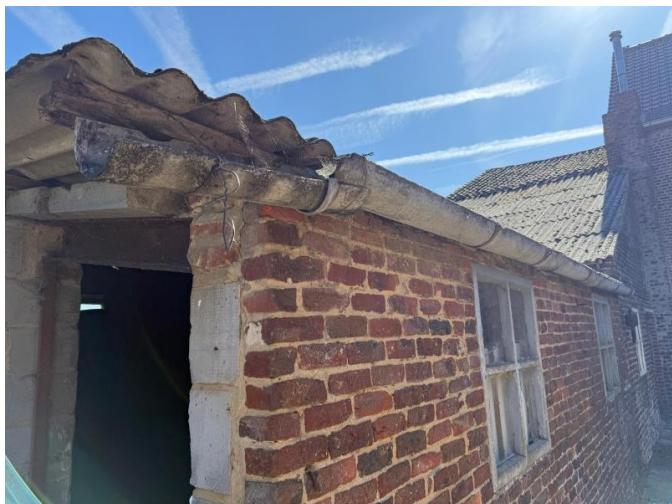
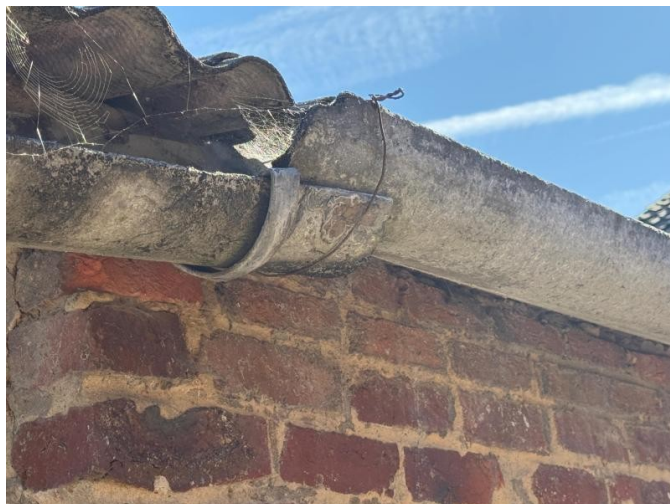
| Eindbeoordeling materiaalrisico | Hoog materiaalrisico en/of hoge kans op vezelvrijgave |

| Asbestsoort (vezeltype) | Crocidoliet aanwezig |
| Toestand van het materiaal | Zwaar beschadigd, zwaar verweerd |

| Beschrijving | Dakgoot stallen |
| Asbestmateriaal | Dakgoot |
| Hoeveelheid (lengte - halve omtrek - dikte - aantal) | <ul style="list-style-type: none"><li>• 8,00 m - 225,00 cm - 2,00 cm - 1 stuk</li></ul> |

**Dringend verwijderen**

- Verwijder dit asbestmateriaal zo snel mogelijk. Volg de toestand goed op.
- Hemelwater dat afspoelt van asbestcement daken of gevels kan asbestdeeltjes bevatten. Gebruik het enkel voor gesloten circuits (bv. spoelen toiletten). Reinig na het vervangen van het dak of de gevel de dakgoten en regenwaterput of -ton om asbesthoudend sediment of slib te verwijderen

- Eenvoudige handelingen: mag via doe-het-zelf of door werknemer(s) met opleidingsattest eenvoudige handelingen  
u Mag deze dakgoot zelf verwijderen? Zorg er dan voor dat:  
u zich vooraf goed informeert op [www.asbestinfo.be](http://www.asbestinfo.be) > Asbest verwijderen;  
u zich beschermt met een FFP3-mondmasker, wegwerpovertrek en -handschoenen en afspoelbaar schoeisel;  
er geen minderjarigen of derden aanwezig zijn;

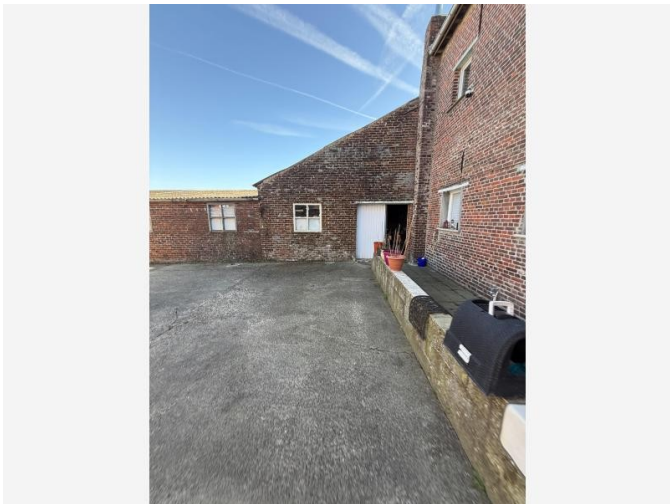
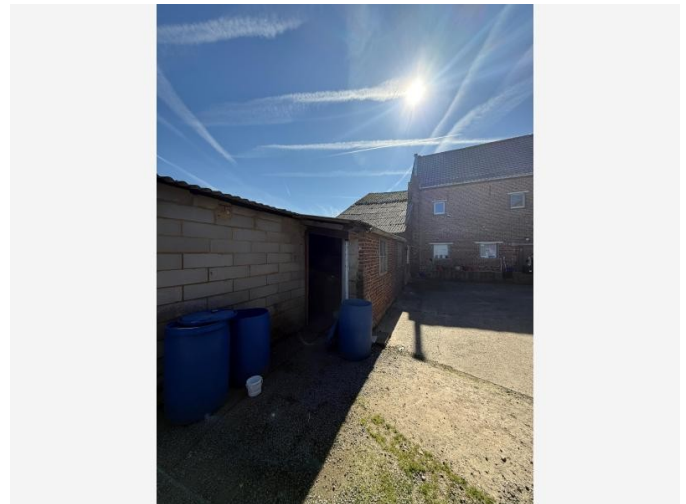
| Eindbeoordeling materiaalrisico | Hoog materiaalrisico en/of hoge kans op vezelvrijgave |

| Asbestsoort (vezeltype) | Crocidoliet aanwezig |
| Toestand van het materiaal | Matig beschadigd, matig verweerd |

| Beschrijving | Golfplaten stal |
| Asbestmateriaal | Dak- en gevelbekleding - Golfplaat |
| Hoeveelheid (oppervlakte - aantal) | • 25,00 m <sup>2</sup> - 1 stuk |

**Dringend verwijderen**

- Verwijder dit asbestmateriaal zo snel mogelijk. Volg de toestand goed op.
- Hemelwater dat afspoelt van asbestcement daken of gevels kan asbestdeeltjes bevatten. Gebruik het enkel voor gesloten circuits (bv. spoelen toiletten). Reinig na het vervangen van het dak of de gevel de dakgoten en regenwaterput of -ton om asbesthoudend sediment of slib te verwijderen

- Eenvoudige handelingen: mag via doe-het-zelf of door werknemer(s) met opleidingsattest eenvoudige handelingen  
u Mag deze golfplaten zelf verwijderen? Zorg er dan voor dat:  
u zich vooraf goed informeert op [www.asbestinfo.be](http://www.asbestinfo.be) > Asbest verwijderen;  
u zich beschermt met een FFP3-mondmasker, wegwerpoverall en -handschoenen en afspoelbaar schoeisel;  
er geen minderjarigen of derden aanwezig zijn;

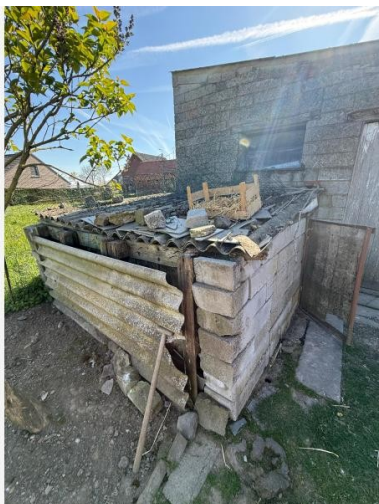
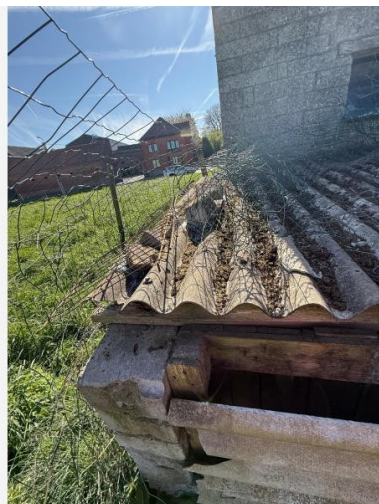
| Eindbeoordeling materiaalrisico | Verhoogd materiaalrisico en/of verhoogde kans op vezelvrijgave |

| Asbestsoort (vezeltype) | Crocidoliet aanwezig |
| Toestand van het materiaal | Matig beschadigd, matig verweerd |

| Beschrijving | Golfplaten kippenhok |
| Asbestmateriaal | Dak- en gevelbekleding - Golfplaat |
| Hoeveelheid (oppervlakte - aantal) | • 4,00 m <sup>2</sup> - 1 stuk |

Verwijderen

- Verwijder dit asbestmateriaal zo snel mogelijk. Volg de toestand goed op.
- Hemelwater dat afspoelt van asbestcement daken of gevels kan asbestdeeltjes bevatten. Gebruik het enkel voor gesloten circuits (bv. spoelen toiletten). Reinig na het vervangen van het dak of de gevel de dakgoten en regenwaterput of -ton om asbesthoudend sediment of slib te verwijderen

- Eenvoudige handelingen: mag via doe-het-zelf of door werknemer(s) met opleidingsattest eenvoudige handelingen  
u Mag deze golfplaten zelf verwijderen? Zorg er dan voor dat:  
u zich vooraf goed informeert op [www.asbestinfo.be](http://www.asbestinfo.be) > Asbest verwijderen;  
u zich beschermt met een FFP3-mondmasker, wegwerpoverall en -handschoenen en afspoelbaar schoeisel;  
er geen minderjarigen of derden aanwezig zijn;

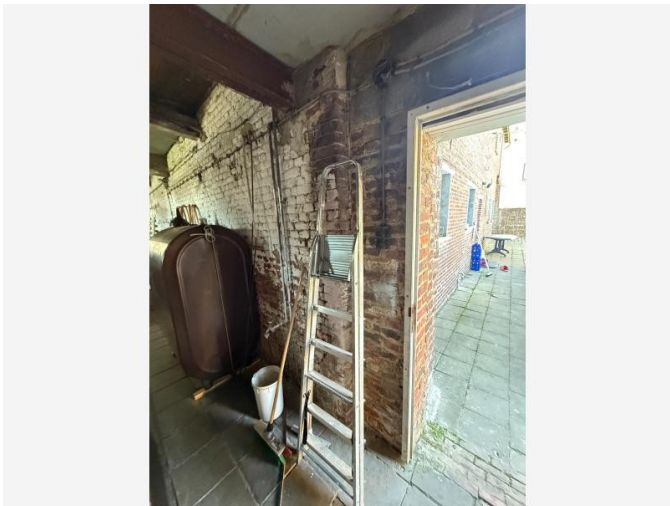
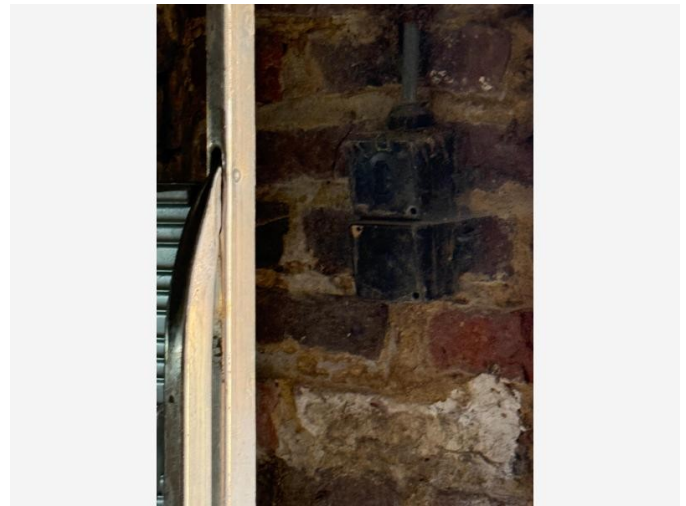
| Eindbeoordeling materiaalrisico | Verhoogd materiaalrisico en/of verhoogde kans op vezelvrijgave |

| Asbestsoort (vezeltype) | Crocidoliet aanwezig |
| Toestand van het materiaal | Licht beschadigd, licht verweerd. Intact calciumsilicaatmateriaal of categorie III 'gebondenheid' |

| Beschrijving | Bakeliet schakelaars |
| Asbestmateriaal | Plaat, paneel, tablet - Type Bakeliet |
| Hoeveelheid (oppervlakte - dikte - aantal) | • 0,30 m <sup>2</sup> - 0,30 cm - 5 stuks |

Verwijderen

- Verwijder dit asbestmateriaal zo snel mogelijk. Volg de toestand goed op.

- Eenvoudige handelingen: mag via doe-het-zelf of door werknemer(s) met opleidingsattest eenvoudige handelingen  
u Mag deze bakeliet zelf verwijderen? Zorg er dan voor dat:  
u zich vooraf goed informeert op [www.asbestinfo.be](http://www.asbestinfo.be) > Asbest verwijderen;  
u zich beschermt met een FFP3-mondmasker, wegwerpoverall en -handschoenen en afspoelbaar schoeisel;  
er geen minderjarigen of derden aanwezig zijn;  
u beschikt over PE-folie en zakken om loskomende deeltjes en afval op te vangen en te verpakken;  
u beschikt over een vernevelaar (water) of fixeermiddel om het asbestmateriaal eerst te fixeren;

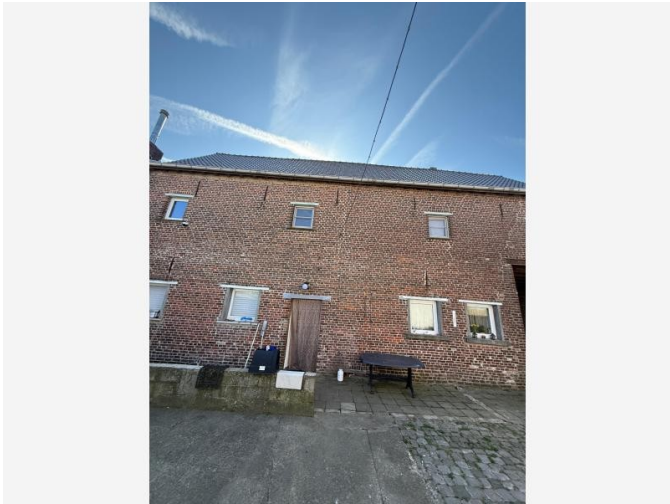
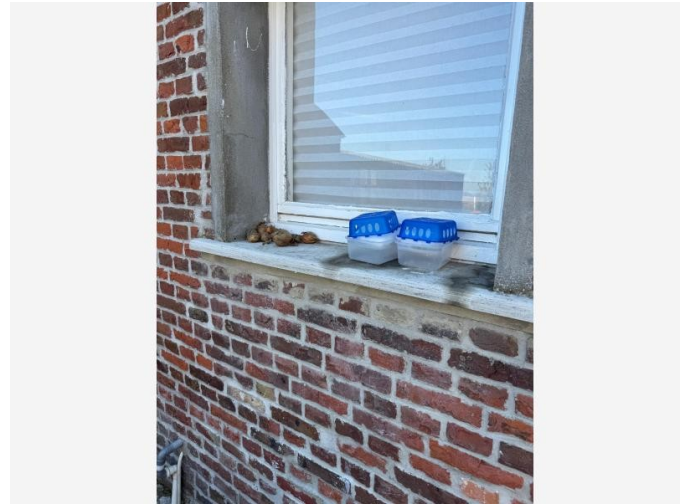
| Eindbeoordeling materiaalarisico | Verhoogd materiaalarisico en/of verhoogde kans op vezelvrijgave |

| Asbestsoort (vezeltype) | Crocidoliet aanwezig |
| Toestand van het materiaal | Matig beschadigd, matig verweerd |

| Beschrijving | Vernstertabletten achteraan buiten |
| Asbestmateriaal | Deksteen, muurkap - Hol |
| Hoeveelheid (oppervlakte - dikte - aantal) | • 0,30 m <sup>2</sup> - 5,00 cm - 5 stuks |

Verwijderen

- Verwijder dit asbestmateriaal zo snel mogelijk. Volg de toestand goed op.
- Hemelwater dat afspoelt van asbestcement daken of gevels kan asbestdeeltjes bevatten. Gebruik het enkel voor gesloten circuits (bv. spoelen toiletten). Reinig na het vervangen van het dak of de gevel de dakgoten en regenwaterput of -ton om asbesthoudend sediment of slib te verwijderen

- Eenvoudige handelingen: mag via doe-het-zelf of door werknemer(s) met opleidingsattest eenvoudige handelingen  
u Mag deze tabletten zelf verwijderen? Zorg er dan voor dat:  
u zich vooraf goed informeert op [www.asbestinfo.be](http://www.asbestinfo.be) > Asbest verwijderen;  
u zich beschermt met een FFP3-mondmasker, wegwerpoverall en -handschoenen en afspoelbaar schoeisel;  
er geen minderjarigen of derden aanwezig zijn;

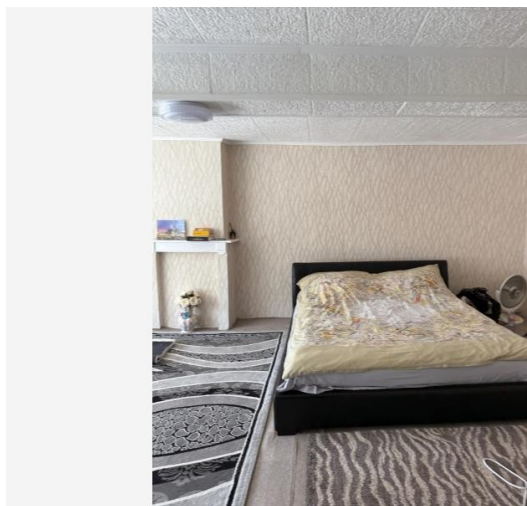
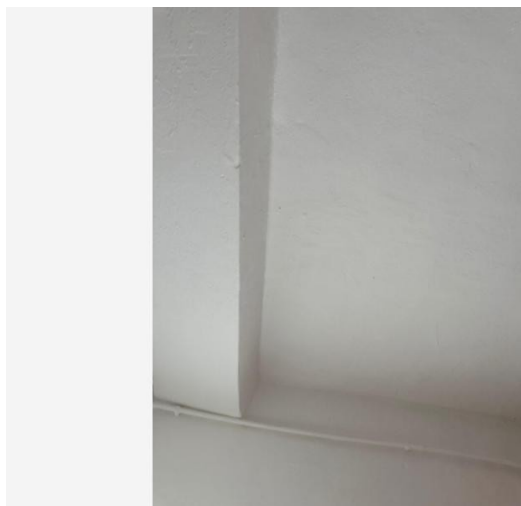
## Fiche 10: Pleister muren

Geen asbest
