Asbestinventarisatetest

Frans Baetensstraat 40A, 1750 Lennik

Attestnummer : 20260206-000300.000

Uitgegeven op : 06.02.2026

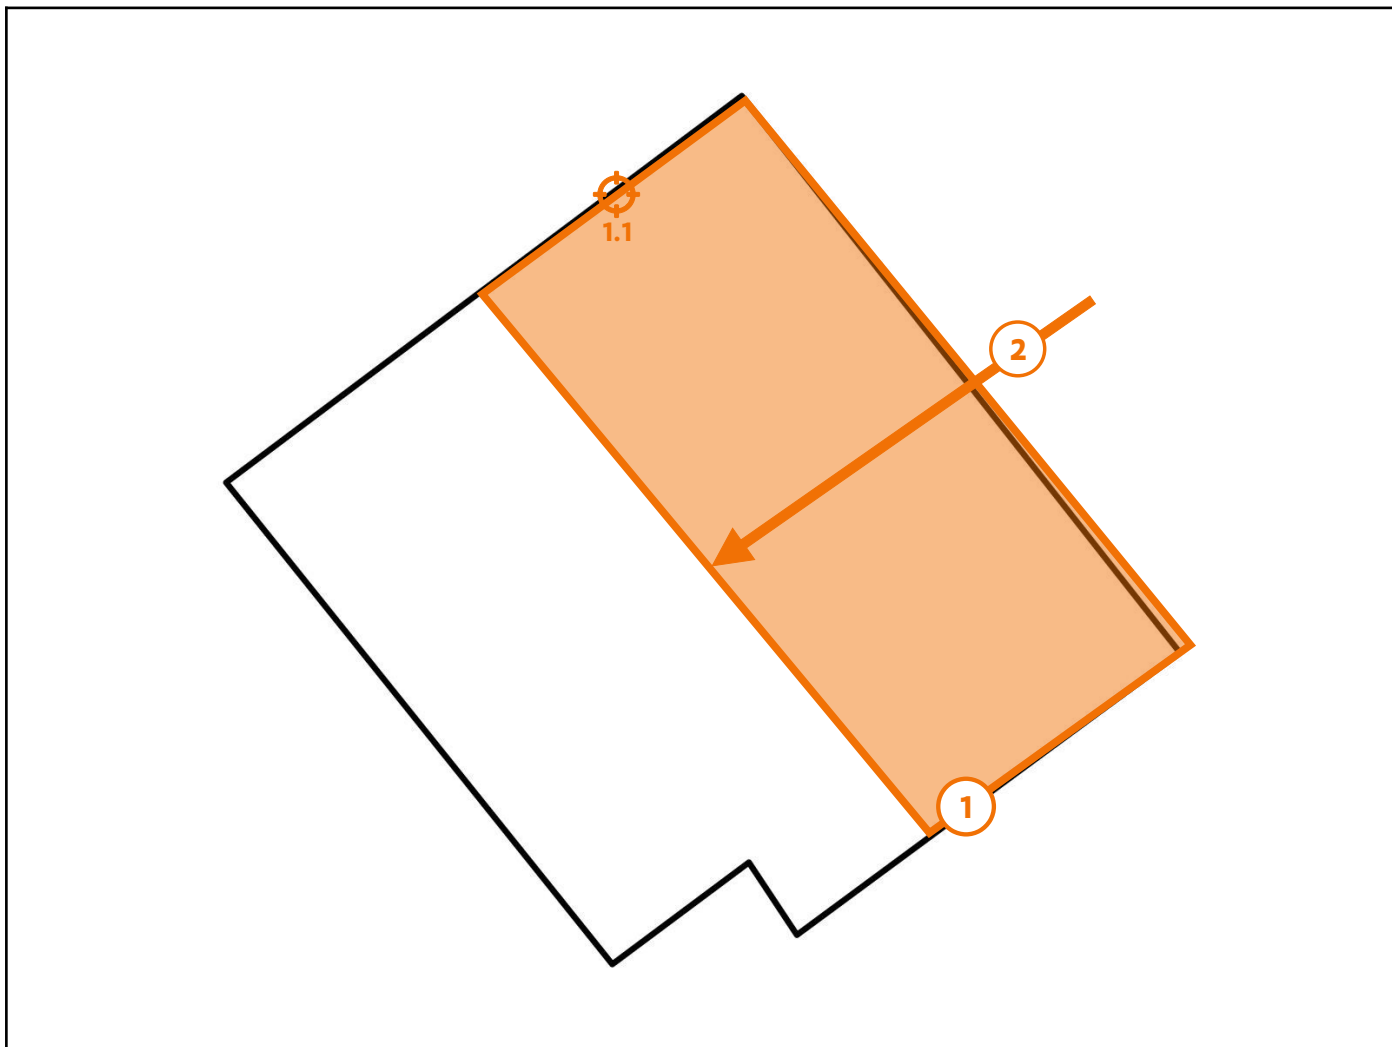
Plan 1.1: Hoofdgebouw plan

Beschrijving	Type	Actie
1. Dak bestaande uit leien	Asbestmateriaal	Verwijderen
1.1 Code: 3226-lei-fransA	Puntmonster	-
2. Schouw	Asbestmateriaal	Verwijderen

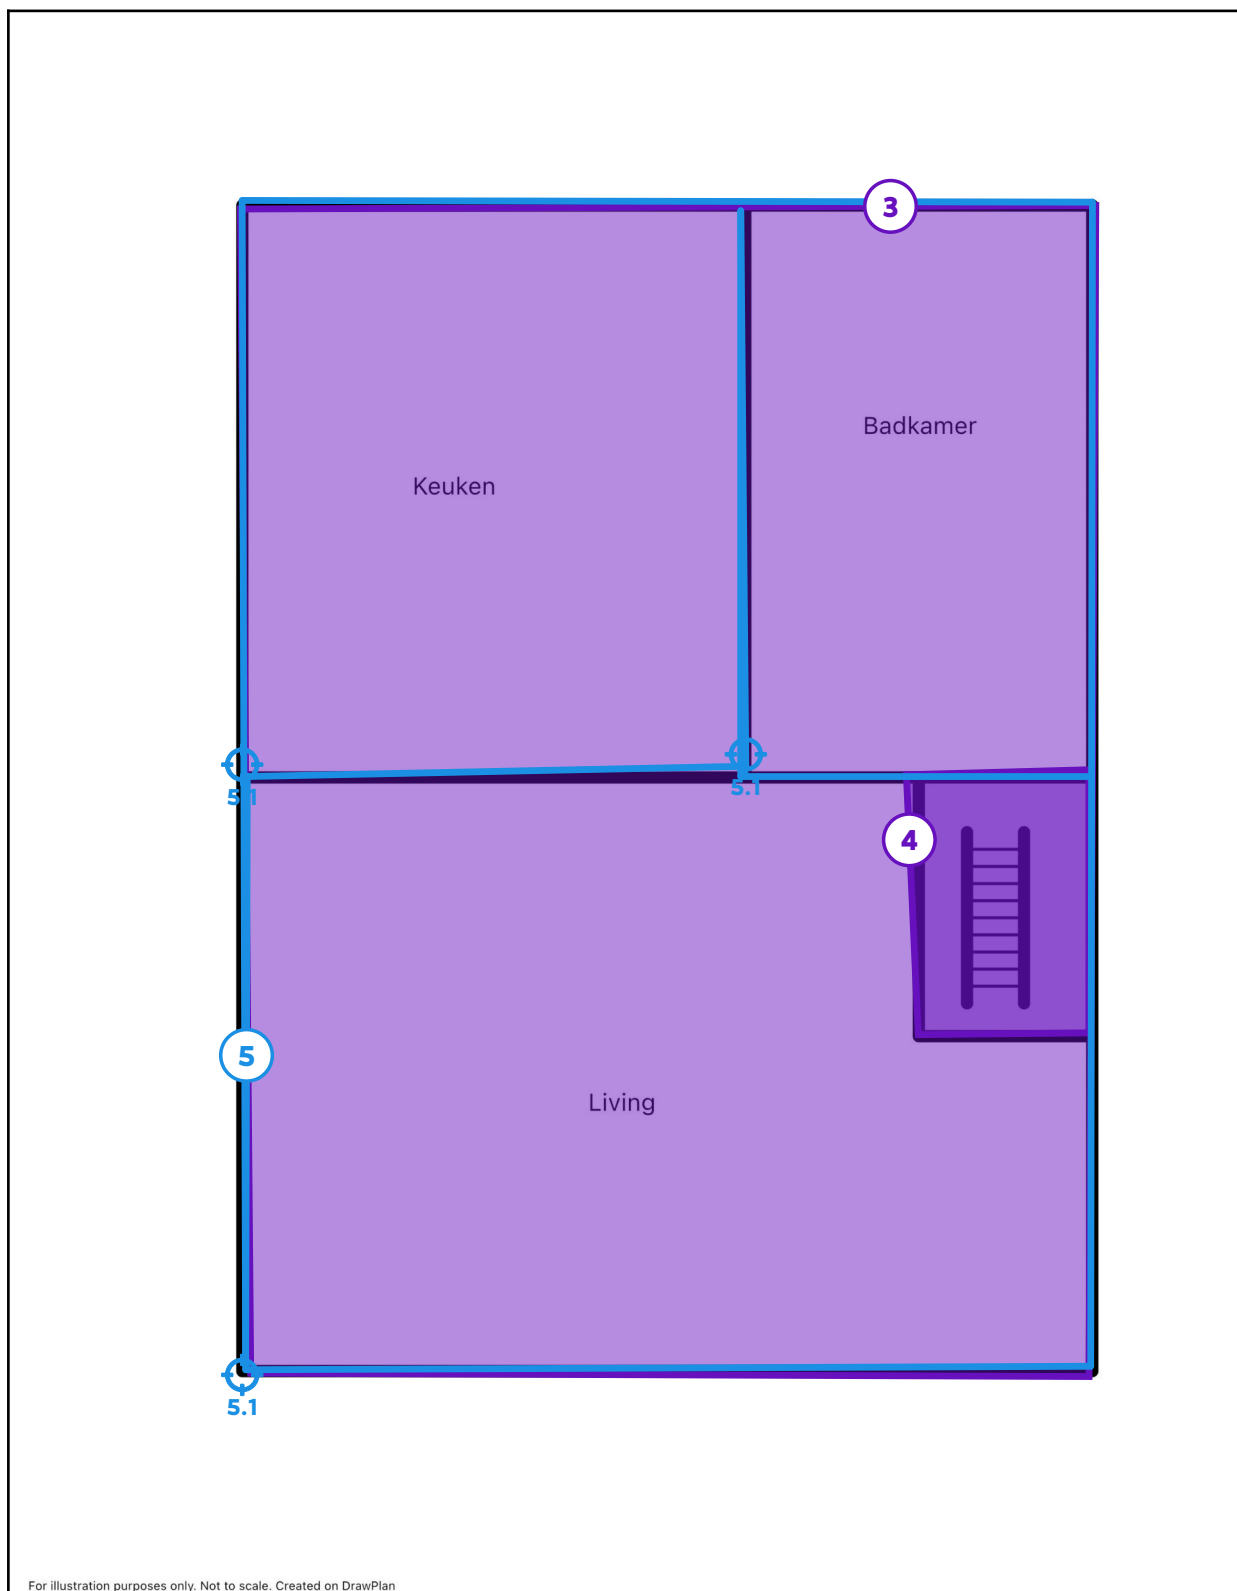
Plan 1.2: Gelijkvloers

3. Plafonds bestaande uit voorzetpanelen	Advies	-
4. Vloerzeil	Advies	-
5. Pleisterwerk wanden	Geen asbest	-
5.1 Code: 3226-Plei-fransA	Mengmonster	-

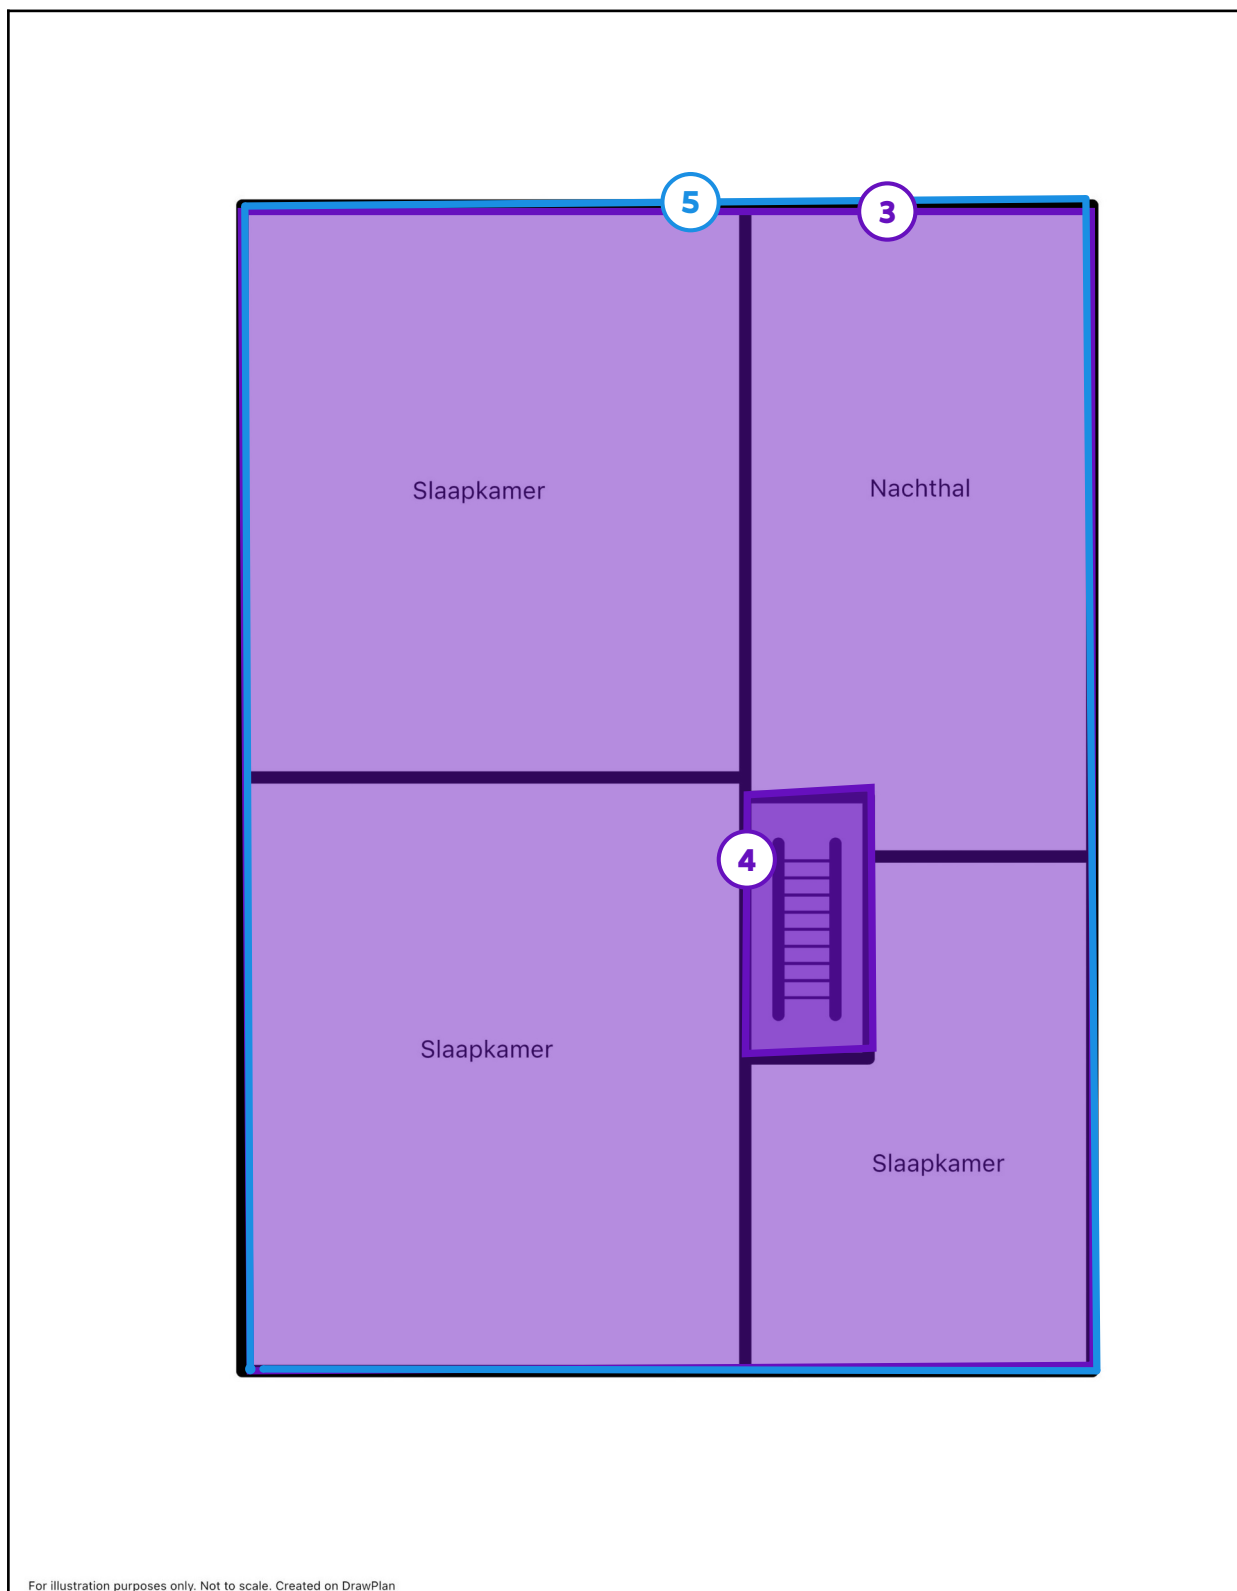
Plan 1.3: Verdieping

3. Plafonds bestaande uit voorzetpanelen	Advies	-
4. Vloerzeil	Advies	-
5. Pleisterwerk wanden	Geen asbest	-

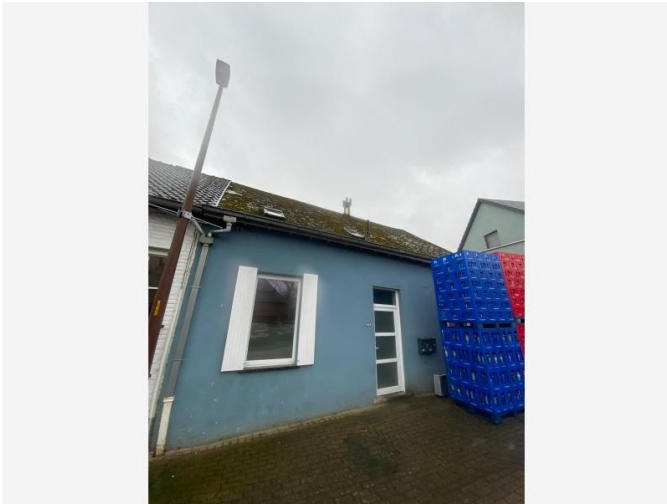
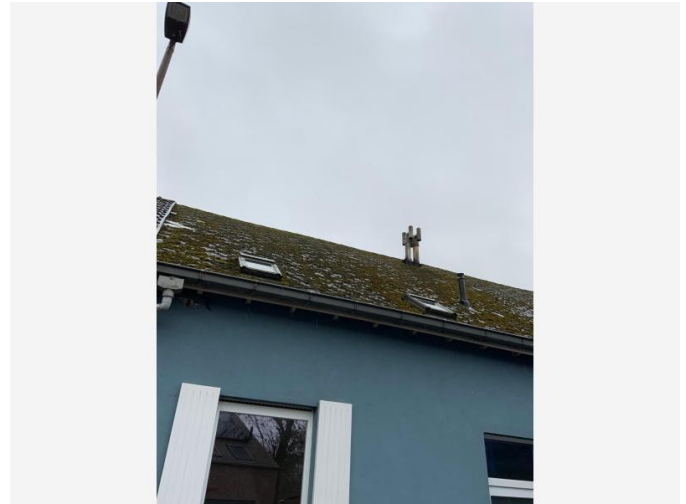
Het asbestmateriaal valt onder de mijlpaal van 2034.

Eindbeoordeling materiaalrisico	Verhoogd materiaalrisico en/of verhoogde kans op vezelvrijgave
---------------------------------	--

Gebondenheid	Categorie 1: hechtgebonden in oorsprong
Asbestsoort (vezeltype)	Alleen chrysotiel
Asbestconcentratie	Laag (< 50%)
Afschermingsgraad van het gehele materiaal	Geheel of deels (ook) vrij aan de binnenlucht
Toestand van het materiaal	Matig beschadigd, matig verweerd

#	Type	Referentie	Resultaat
1.1	Puntmonster	3226-lei-fransa	Chrysotiel

Beschrijving	Dak bestaande uit leien
Omgeving	Buiten
Primaire drager	Schuin dak
Asbestmateriaal	Dak- en gevelbekleding - Lei, shingle
Bindmiddel van asbestmateriaal	Cement
Gebondenheid op basis van bindmiddel	Hecht
Hoeveelheid (oppervlakte - aantal)	<ul style="list-style-type: none">• 150,00 m² - 1 stuk
Totale oppervlakte	150,00 m ²
Eenvoudig bereikbaar	Ja
Bevestigingswijze	<ul style="list-style-type: none">• Geklemd• Genageld, geniet
Identificatiemethode	Een monstername door de asbestdeskundige met laboanalyse door een asbestlabo.
Destructieve handeling voor identificatie	Nee
Opmerking	De hoeveelheid is een zo nauwkeurig mogelijke opmeting. Hieraan kunnen evenwel geen rechten worden ontleend.

Verwijderen

- Verwijder dit asbestmateriaal zo snel mogelijk. Volg de toestand goed op.
- Hemelwater dat afspoelt van asbestcement daken of gevels kan asbestdeeltjes bevatten. Gebruik het enkel voor gesloten circuits (bv. spoelen toiletten). Reinig na het vervangen van het dak of de gevel de dakgoten en regenwaterput of -ton om asbesthoudend sediment of slib te verwijderen
- Voer bijkomende staalname(s) uit.

- Eenvoudige handelingen: mag via doe-het-zelf of door werknemer(s) met opleidingsattest eenvoudige handelingen
Deze toepassing kan door een aannemer die over een opleidingsattest eenvoudige handelingen beschikt of door een particulier (doe-het-zelf), verwijderd worden indien er geen verhoogd risico op vrijgave van asbestvezels (max. concentratie 0,01 vezels/cm³ - CODEX Art. VI.3-54) ontstaat en de toepassing voorafgaand wordt gefixeerd/bevochtigd; de individuele elementen zonder machinale werktuigen (boormachine, slijpschijf, hogedrukreiniger,...) en zonder breken of gooien een voor een losgemaakt worden; en ten slotte dubbel en luchtdicht verpakt weggevoerd worden naar een erkend afvalpunt (recyclagepark).

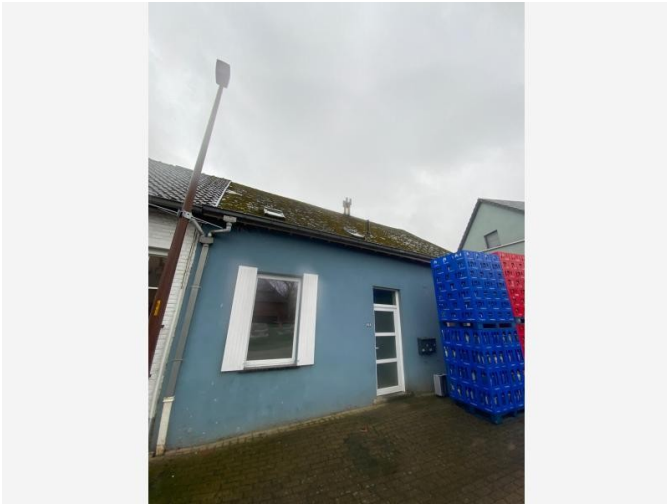
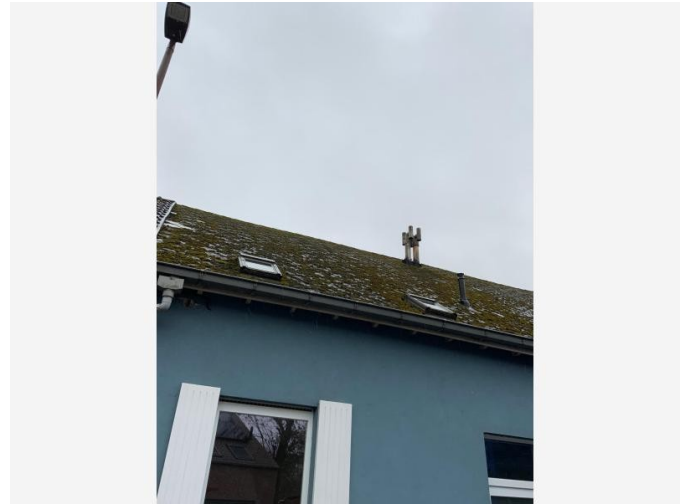
Het asbestmateriaal valt onder de mijlpaal van 2034.

Verhoogd materiaalrisico en/of verhoogde kans op vezelvrijgave

Gebondenheid	Categorie 1: hechtgebonden in oorsprong
Asbestsoort (vezeltype)	Crocidoliet aanwezig
Asbestconcentratie	Laag (< 50%)
Afschermingsgraad van het gehele materiaal	Geheel of deels vrij aan de buitenlucht
Toestand van het materiaal	Matig beschadigd, matig verweerd

Beschrijving	Schouw
Omgeving	Buiten
Primaire drager	HVAC infrastructuur en uitrusting
Asbestmateriaal	Rookgaskanaal
Bindmiddel van asbestmateriaal	Cement
Gebondenheid op basis van bindmiddel	Hecht
Hoeveelheid (lengte - omtrek - dikte - aantal)	<ul style="list-style-type: none"> • 1,50 m - 20,00 cm - 15,00 cm - 1 stuk
Totaal volume	0,045 m ³
Eenvoudig bereikbaar	Ja
Bevestigingswijze	<ul style="list-style-type: none"> • Verlijmd, ingegoten, versmeerd
Identificatiemethode	<p>De asbestdeskundige beoordeelt het materiaal als asbestverdacht en dus asbesthoudend, en dit zonder monstername.</p> <p>Motivatie: Er is een onderzoeksbeperking die monstername verhindert; De ruimte of het materiaal bevindt zich hoger dan 3,5 meter vanaf een vaste ondergrond.</p>
Destructieve handeling voor identificatie	Nee
Opmerking	De hoeveelheid is een zo nauwkeurig mogelijke opmeting. Hieraan kunnen evenwel geen rechten worden ontleend.

Verwijderen

- Zorg voor een veilig beheer. Vermijd het beschadigen van het asbestmateriaal. Controleer de toestand jaarlijks op wijzigingen.

- Eenvoudige handelingen: mag via doe-het-zelf of door werknemer(s) met opleidingsattest eenvoudige handelingen
Deze toepassing kan door een aannemer die over een opleidingsattest eenvoudige handelingen beschikt of door een particulier (doe-het-zelf), verwijderd worden indien er geen verhoogd risico op vrijgave van asbestvezels (max. concentratie 0,01 vezels/cm³ - CODEX Art. VI.3-54) ontstaat en de toepassing voorafgaand wordt gefixeerd/bevochtigd; de individuele elementen zonder machinale werktuigen (boormachine, slijpschijf, hogedrukreiniger,...) en zonder breken of gooien een voor een losgemaakt worden; en ten slotte dubbel en luchtdicht verpakt weggevoerd worden naar een erkend afvalpunt (recyclagepark).

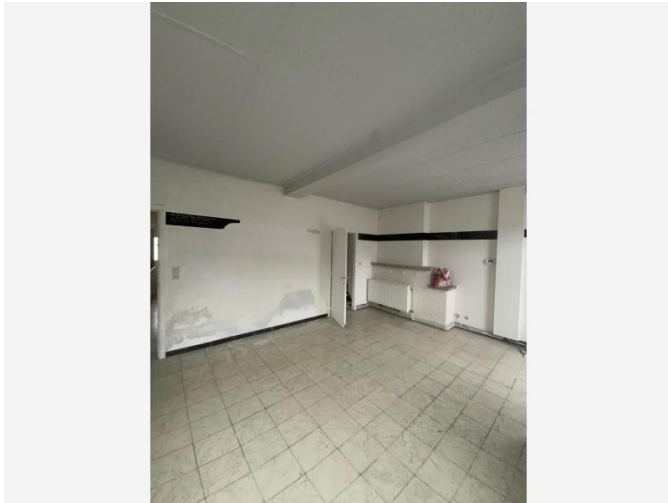
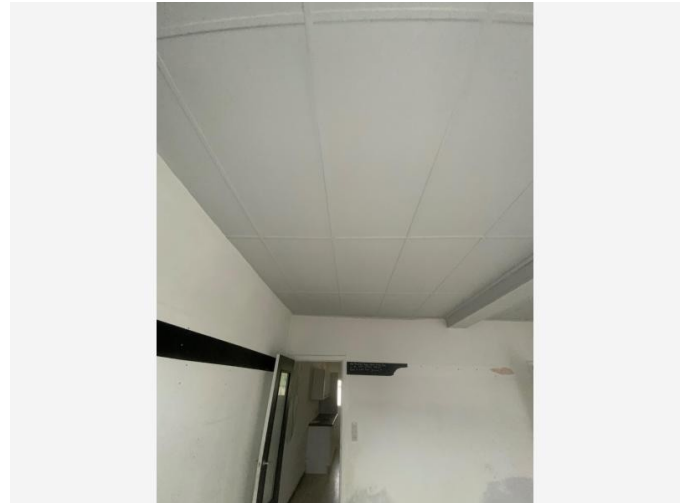
De plafonds werden afgewerkt met niet-asbestverdachte voorzetpanelen die inspectie van de bedekte structuur (opbouw, pleisterwerk) verhinderen.

Basis voor advies	De asbestdeskundige beoordeelt het materiaal als niet-asbestverdacht.
Primaire drager	Plafond

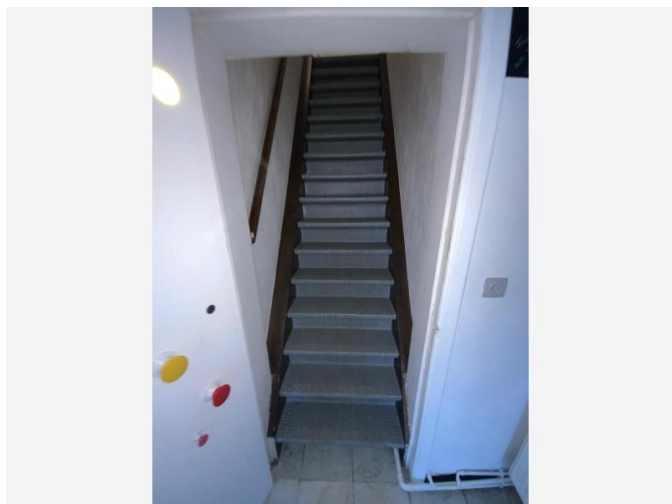
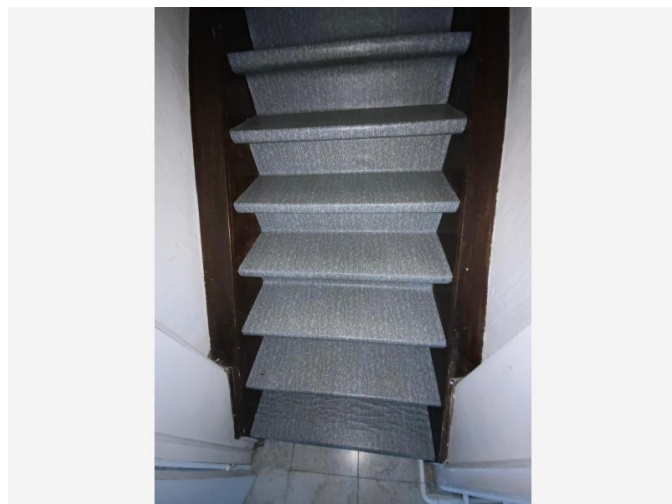
Niet-asbestverdacht vloerzeil

De asbestdeskundige beoordeelt het materiaal als niet-asbestverdacht.

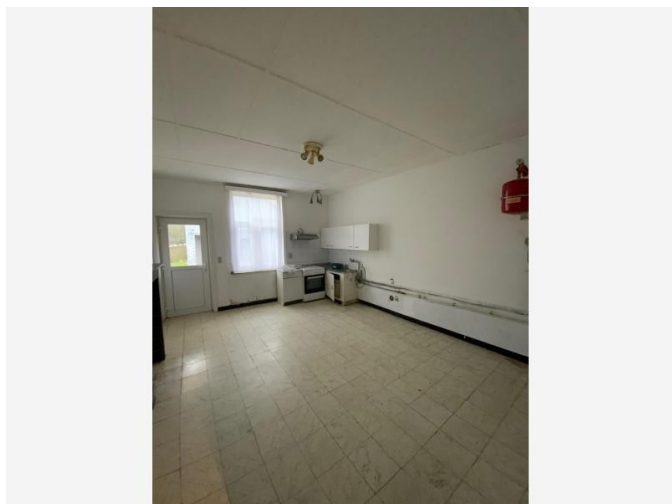
Geen asbest

#	Type	Referentie	Resultaat
5.1	Mengmonster	3226-Plei-fransA	Geen asbest

Beschrijving	Pleisterwerk wanden
Omgeving	Binnen
Primaire drager	Binnenwand
Bindmiddel van materiaal	Gips - kalk
Gebondenheid op basis van bindmiddel	Niet-hechtgebonden
Hoeveelheid (oppervlakte - dikte - aantal)	• 300,00 m ² - 1,00 cm - 1 stuk
Totaal volume	3,00 m ³
Identificatiemethode	Een monstername door de asbestdeskundige met laboanalyse door een asbestlabo.
Destructieve handeling voor identificatie	Nee
Opmerking	De hoeveelheid is een zo nauwkeurig mogelijke opmeting. Hieraan kunnen evenwel geen rechten worden ontleend. Waar mogelijk, wordt staalname uitgevoerd conform het inspectieprotocol: in een droge ruimte zoals een slaapkamer, in een natte ruimte zoals een keuken of badkamer, in een traphal en in een stookruimte.
