# Asbestinventarisat attest

Vollezelestraat 141, 1755 Pajottegem

Attestnummer : 20250312-000235.000

Uitgegeven op : 12.03.2025

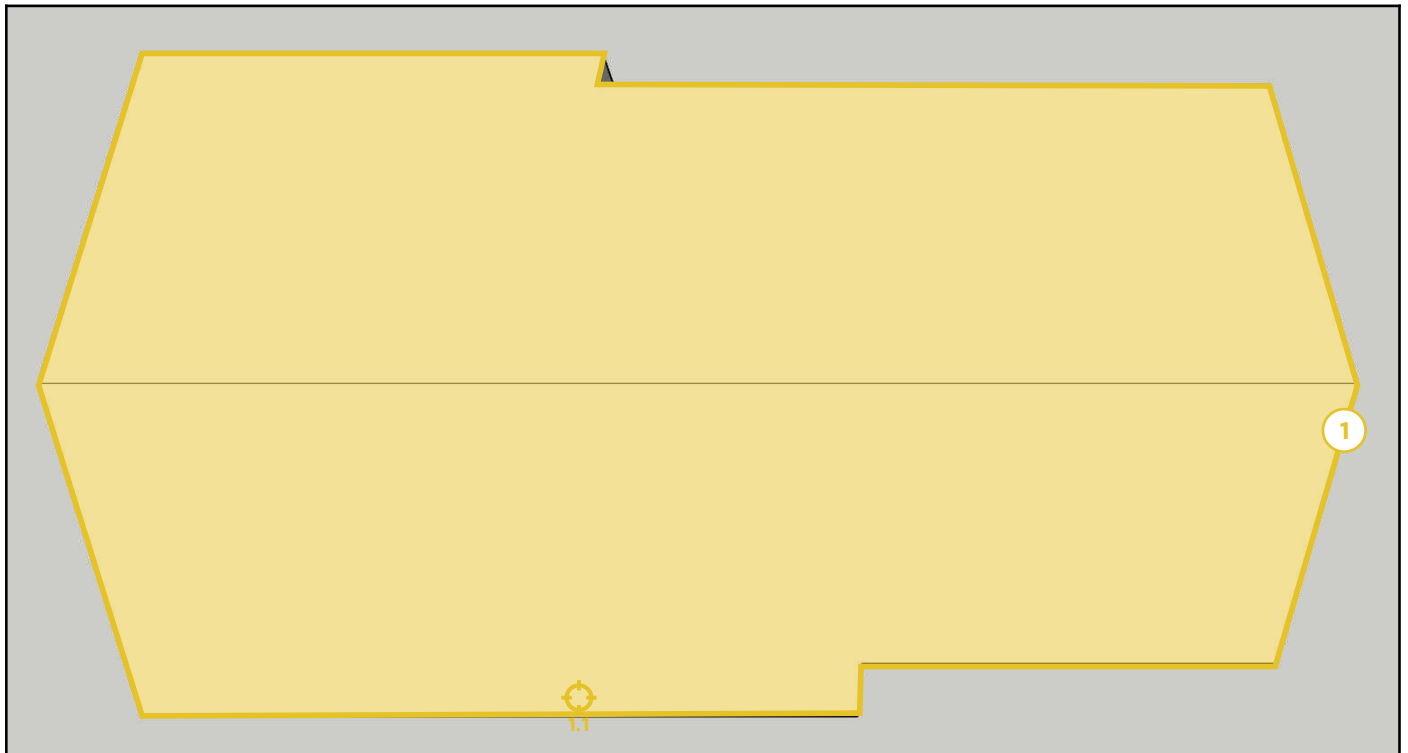
## Plan 1.1: Dak

| Beschrijving | Type | Actie |
|---|---|---|
| 1. Onderdak type menuiserie | Asbestmateriaal | Zorgvuldig beheren |

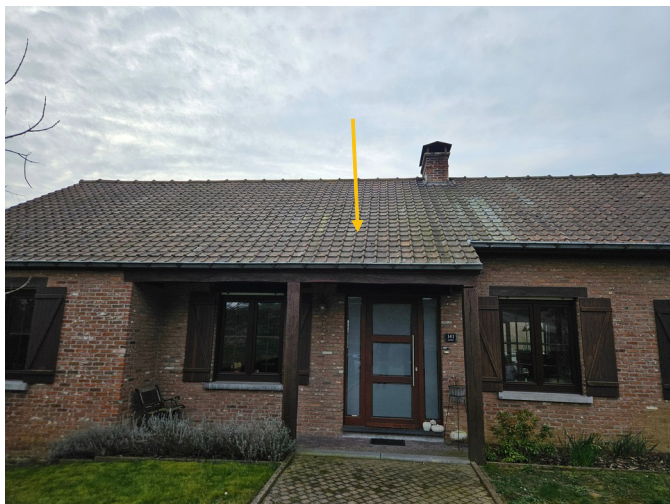
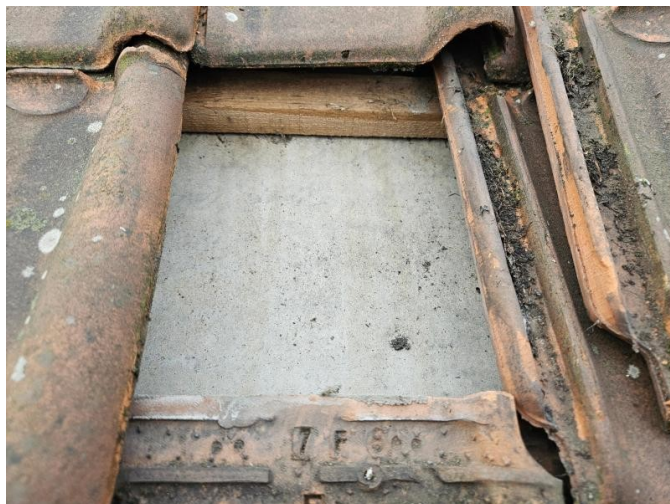
Overzichtsfoto

Detailfoto

Het asbestmateriaal valt onder de mijlpaal van 2040.

| Eindbeoordeling materiaalrisico | Laag materiaalrisico en/of verlaagde kans op vezelvrijgave |

| Toestand van het materiaal | Licht beschadigd, licht verweerd. Intact calciumsilicaatmateriaal of categorie III 'gebondenheid' |

| # | Type | Referentie | Resultaat |
|---|---|---|---|
| 1.1 | Puntmonster | 20250310 A1 | Chrysotiel |

| Beschrijving | Onderdak type menuiserite |
| Eenvoudig bereikbaar | <p>Nee</p> <ul style="list-style-type: none"><li>• Het asbestmateriaal is bedekt (uitgezonderd laag verf, coating, behang, kunststof, textiel) en het wegnemen van het bedekkende materiaal kan niet zonder het bedekkende materiaal te beschadigen.</li></ul> |

- Zorg voor een veilig beheer. Vermijd het beschadigen van het asbestmateriaal. Controleer de toestand jaarlijks op wijzigingen.
- Hemelwater dat afspoelt van asbestcement daken of gevels kan asbestdeeltjes bevatten. Gebruik het enkel voor gesloten circuits (bv. spoelen toiletten). Reinig na het vervangen van het dak of de gevel de dakgoten en regenwaterput of -ton om asbesthoudend sediment of slib te verwijderen

- Eenvoudige handelingen: mag via doe-het-zelf of door werknemer(s) met opleidingsattest eenvoudige handelingen  
Conform de huidige wetgeving, zoals te vinden op verschillende bronnen, waaronder de website van OVAM, is het toegestaan om hechtgebonden menuiserieplaten zelf te verwijderen.

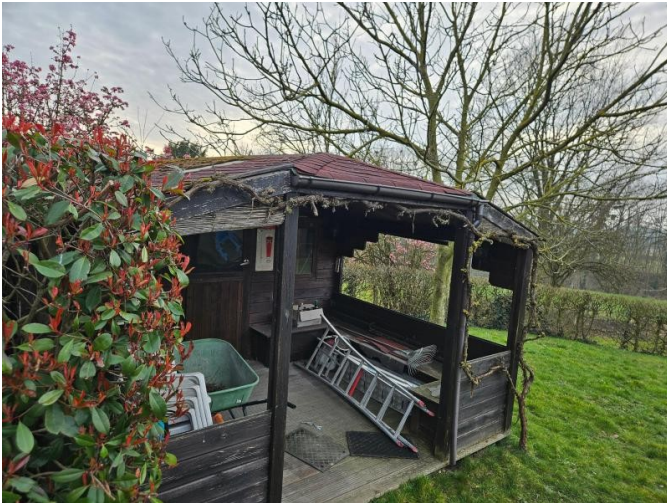
Bouwjaar: 2008

*Constructies gebouwd vanaf 2001 moeten niet onderzocht worden*

| Opmerking | Volgens de eigenaar werd het tuinhuis geplaatst na 2001. Dit wordt bevestigd door historische luchtfoto's waarop het tuinhuis pas zichtbaar is vanaf 2008. |

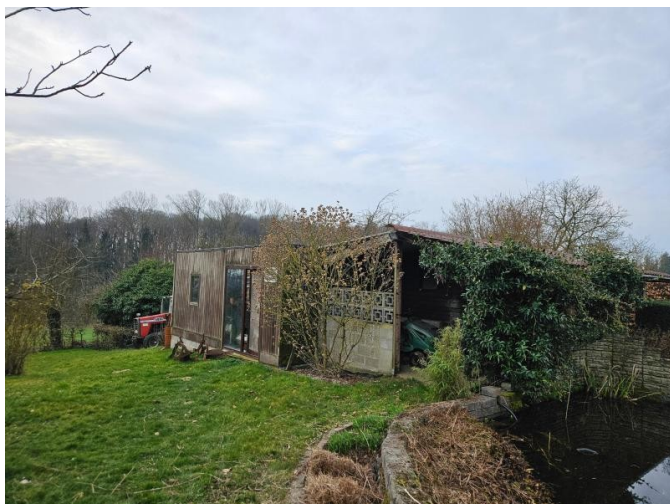
Bouwjaar: 2005

*Constructies gebouwd vanaf 2001 moeten niet onderzocht worden*

| Opmerking | Volgens historische luchtfoto's bestond het gebouw nog niet in zijn huidige vorm in 2001. Er stond een andere en veel kleinere constructie op de plaats waar de stallingen en werkplaats nu zichtbaar zijn. De huidige constructie is ten vroegste zichtbaar in 2005. |

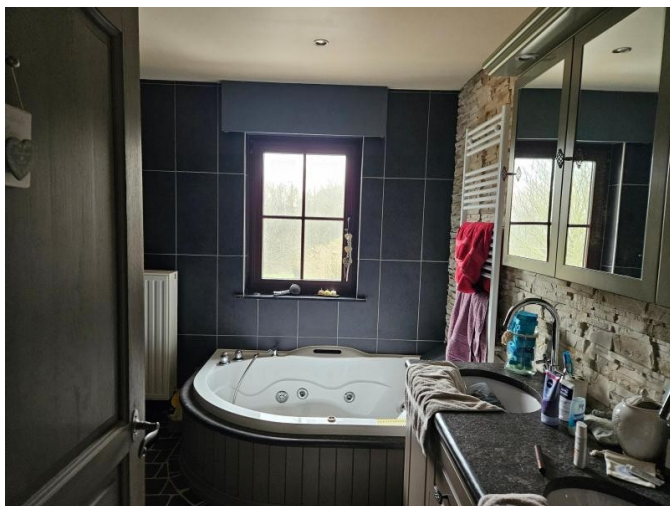
De badkamers zijn duidelijk vernieuwd na 2001, er zijn recente meubelen zichtbaar en de betegeling is ook nog recent.

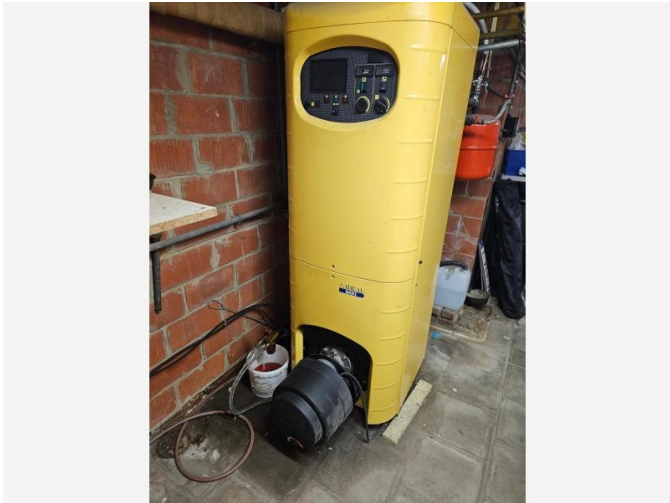
De stookketel heeft 2002 als bouwjaar en zou bijgevolg geen asbesthoudende onderdelen mogen bevatten.

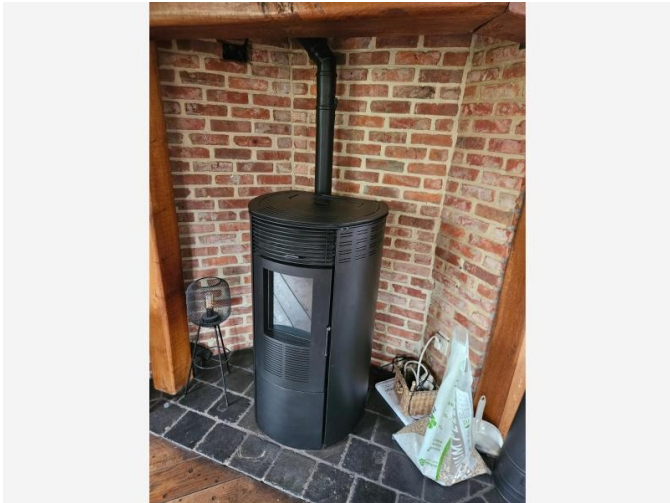
De kachel in de woonkamer is van een recent bouwjaar. Het typeplaatje in de kachel vermeldt een CE nummer.

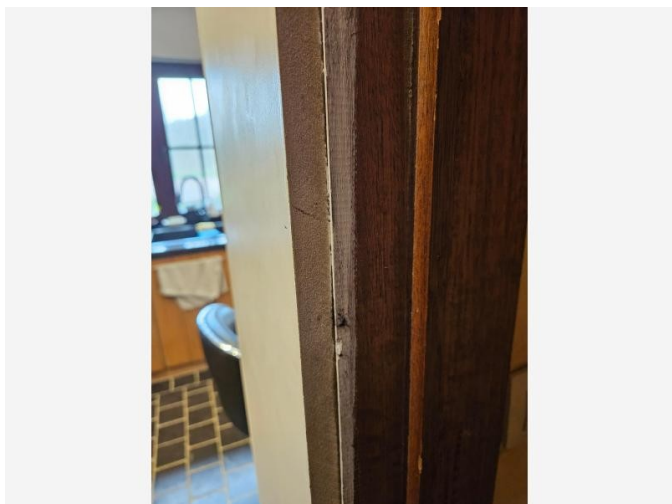
Met uitzondering van enkele muren in de kelder werden tegen alle wanden aan de binnenzijde van de woning houten platen met daarop gipskartonplaten aangebracht. Als deskundige kan ik geen uitspraak doen over eventuele asbestverdachte toepassingen die aanwezig zijn of verborgen zitten achter de gipskartonplaten.

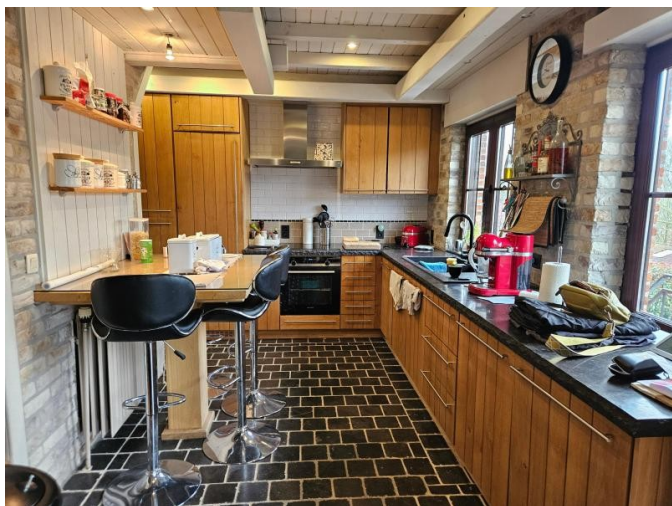
De keuken is duidelijk ook geplaatst na 2001. Er zijn moderne kasten en recente betegeling zichtbaar.

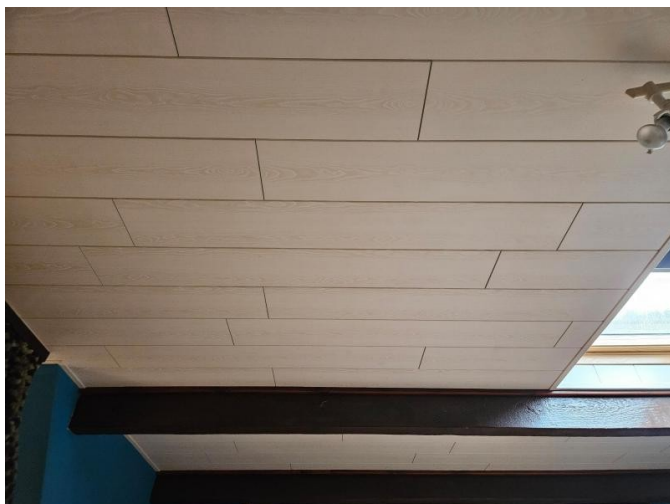
De plafonds van de slaapkamers bestaat uit houten planketten. Deze zijn niet asbestverdacht. De deskundige kan geen uitspraak doen over bovenliggende lagen.

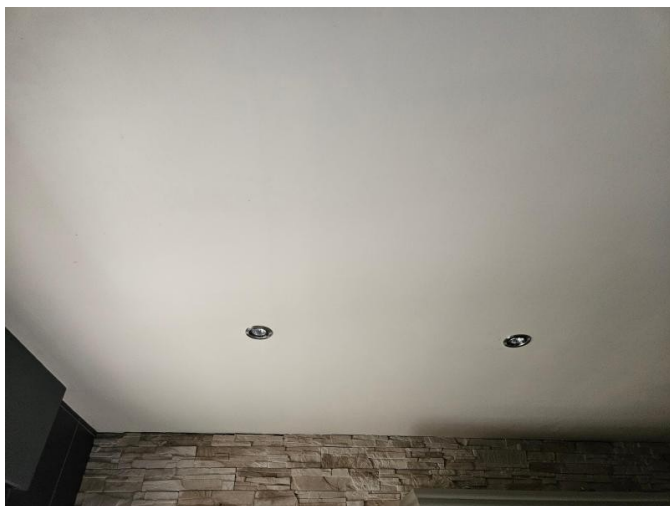
Het plafond van de badkamer op ge gelijkvloers is afgewerkt met gipskartonplaten, deze zijn niet asbestverdacht. De deskundige kan geen uitspraak doen over achterliggende materialen.

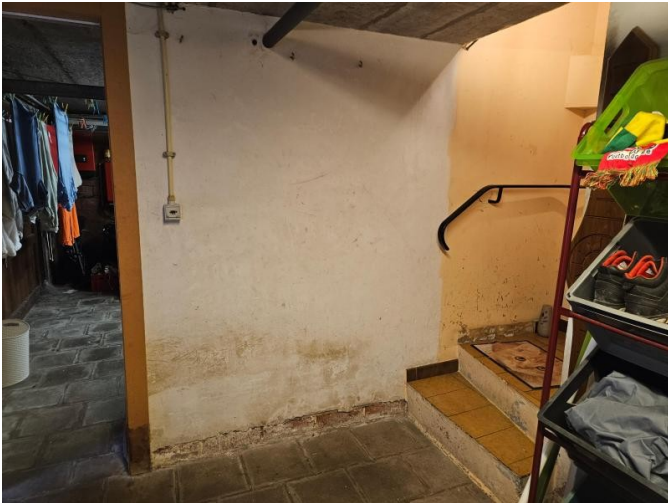
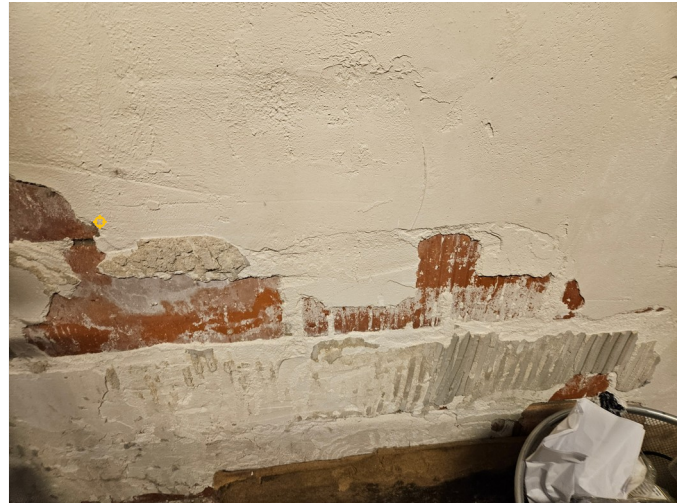
## Fiche 11: Gipspleister muren

Geen asbest

| # | Type | Referentie | Resultaat |
|---|---|---|---|
| 11.1 | Mengmonster | 20250310 A2 | Geen asbest |
