# Asbestinventarisatetest

Broek 66, 1500 Halle

Attestnummer : 20260216-000186.000

Uitgegeven op : 16.02.2026

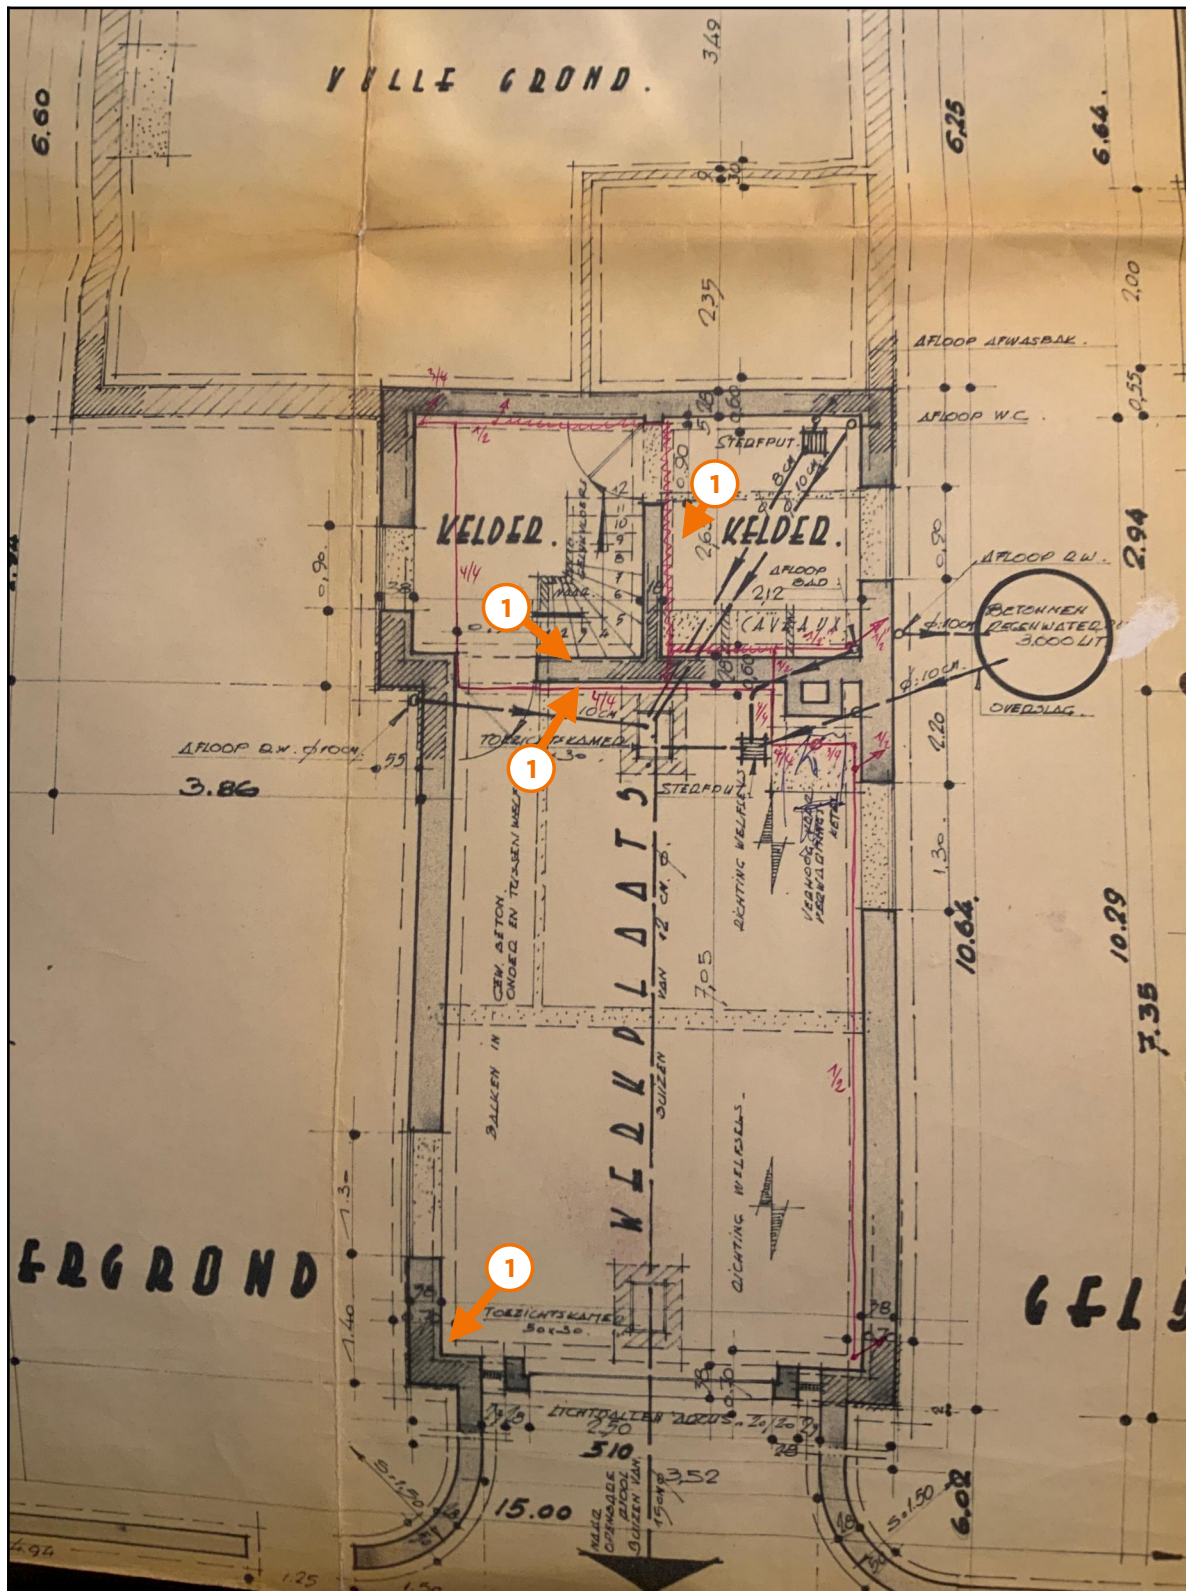
## Plan 1.1: Kelder

| 1. Bakeliet schakelaars/stopcontacten | Asbestmateriaal | <a href="#">Verwijderen</a> |

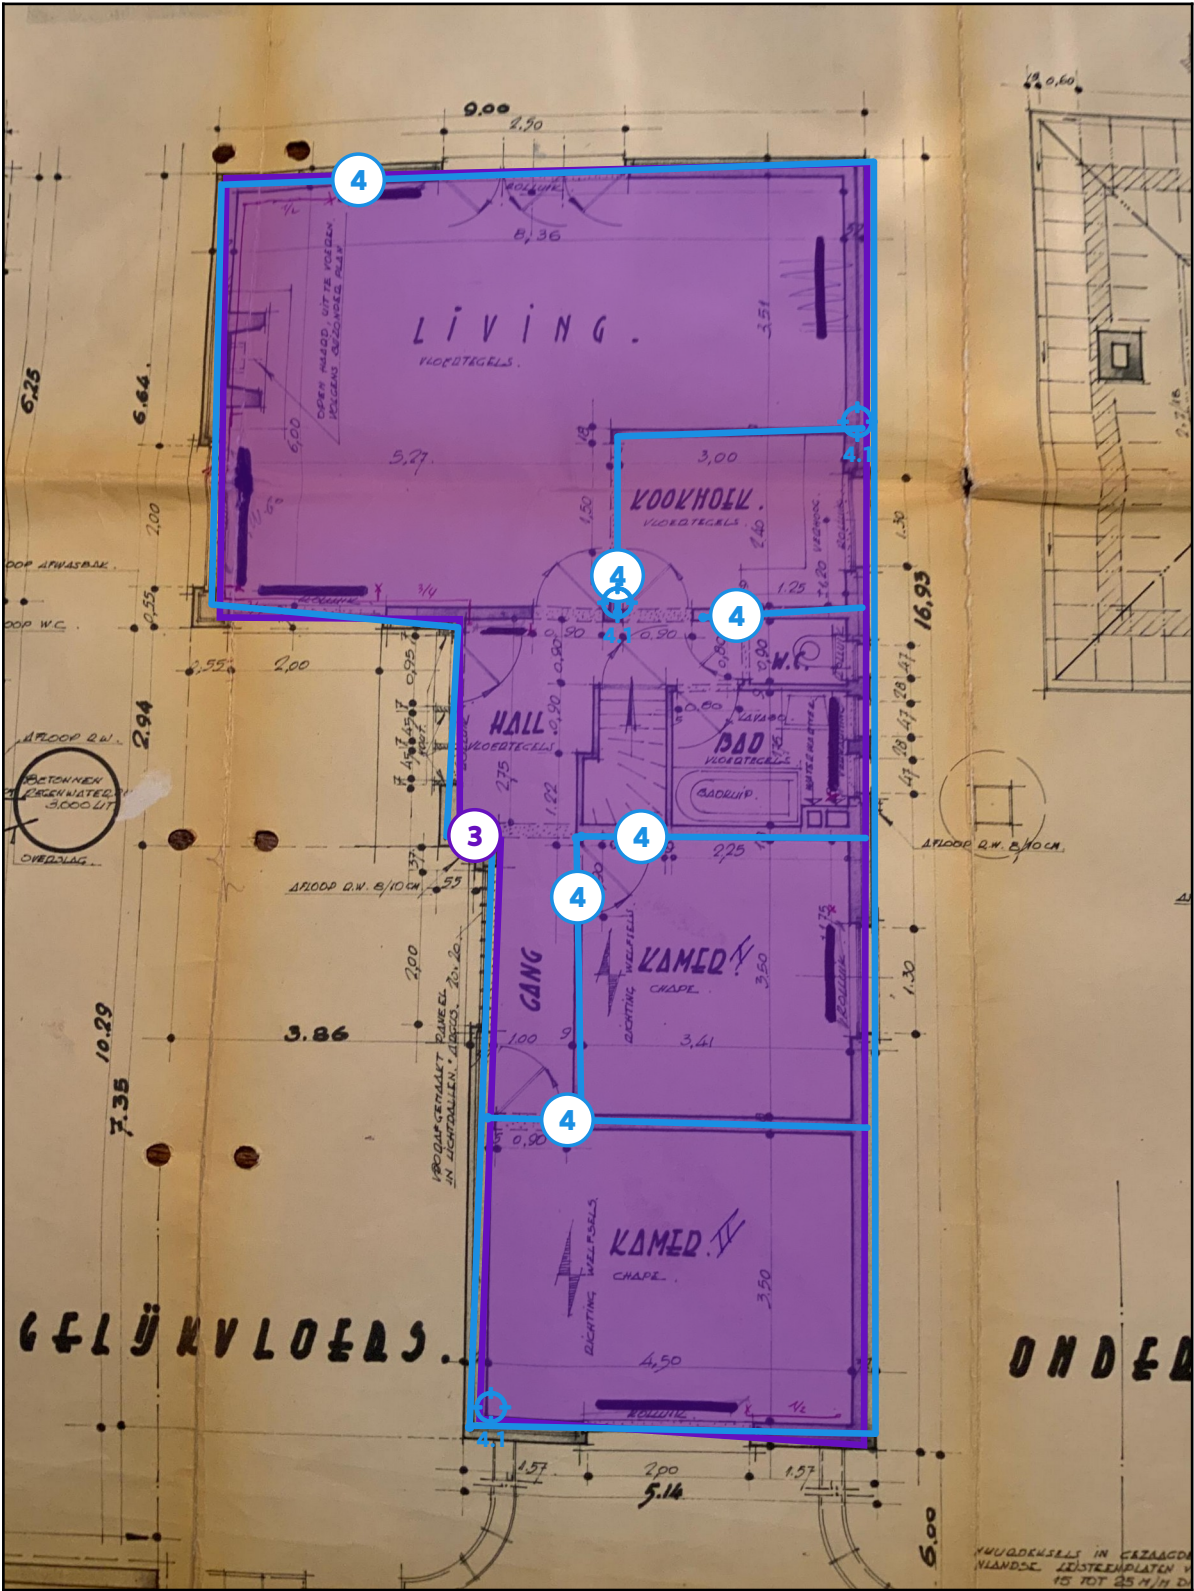
# Plan 1.2: Gelijkvloers

| 3. Plafonds bestaande uit voorzetpanelen | Advies | - |
| 4. Pleisterwerk wanden | Geen asbest | - |

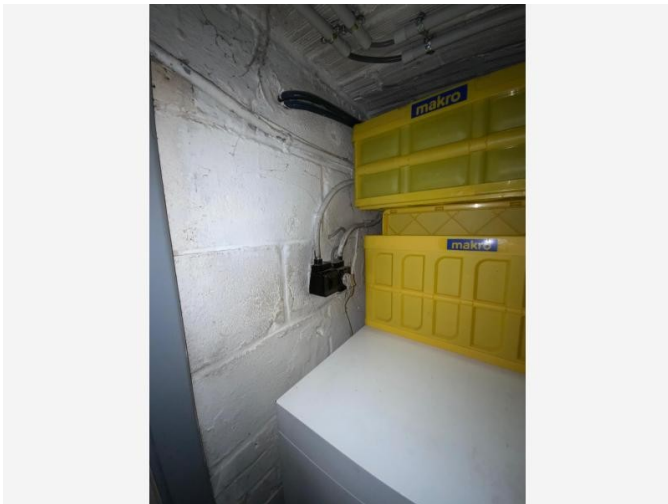
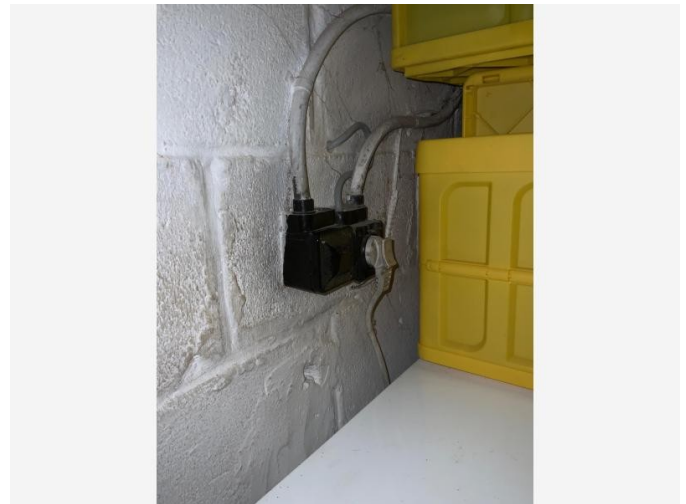
Overzichtsfoto

Detailfoto

Het asbestmateriaal valt onder de mijlpaal van 2040.

| Eindbeoordeling materiaalarisico | Verhoogd materiaalarisico en/of verhoogde kans op vezelvrijgave |

| Gebondenheid | Categorie 1: hechtgebonden in oorsprong |
| Asbestsoort (vezeltype) | Crocidoliet aanwezig |
| Asbestconcentratie | Laag (< 50%) |
| Afschermingsgraad van het gehele materiaal | Geheel of deels (ook) vrij aan de binnenlucht |
| Toestand van het materiaal | Licht beschadigd, licht verweerd. Intact calciumsilicaatmateriaal of categorie III 'gebondenheid' |

| Beschrijving | Bakeliet schakelaars/stopcontacten |
| Asbestmateriaal | Plaat, paneel, tablet - Type Bakeliet |
| Identificatiemethode | De asbestdeskundige beoordeelt het materiaal als asbestverdacht en dus asbesthoudend, en dit zonder monstername.<br><br>Motivatie: De monstername brengt andere schade aan dan schade die inherent is aan de monstername. |

Verwijderen

- Zorg voor een veilig beheer. Vermijd het beschadigen van het asbestmateriaal. Controleer de toestand jaarlijks op wijzigingen.
- Voer bijkomende staalname(s) uit.

- Eenvoudige handelingen: mag via doe-het-zelf of door werknemer(s) met opleidingsattest eenvoudige handelingen  
Deze toepassing kan door een aannemer die over een opleidingsattest eenvoudige handelingen beschikt of door een particulier (doe-het-zelf), verwijderd worden indien er geen verhoogd risico op vrijgave van asbestvezels (max. concentratie 0,01 vezels/cm<sup>3</sup> - CODEX Art. VI.3-54) ontstaat en de toepassing voorafgaand wordt gefixeerd/bevochtigd; de individuele elementen zonder machinale werktuigen (boormachine, slijpschijf, hogedrukreiniger,...) en zonder breken of gooien een voor een losgemaakt worden; en ten slotte dubbel en luchtdicht verpakt weggevoerd worden naar een erkend afvalpunt (recyclagepark).

In de zone mogen geen derden en/of minderjarigen aanwezig zijn en moet elke betrokken persoon steeds gepaste persoonlijke beschermingsmiddelen dragen: minimaal een FFP3-mondmasker (EN 149), wegwerpoverall met kap (minimaal Cat III, type 5/6), wegwerphandschoenen en overschoenen of afspoelbaar

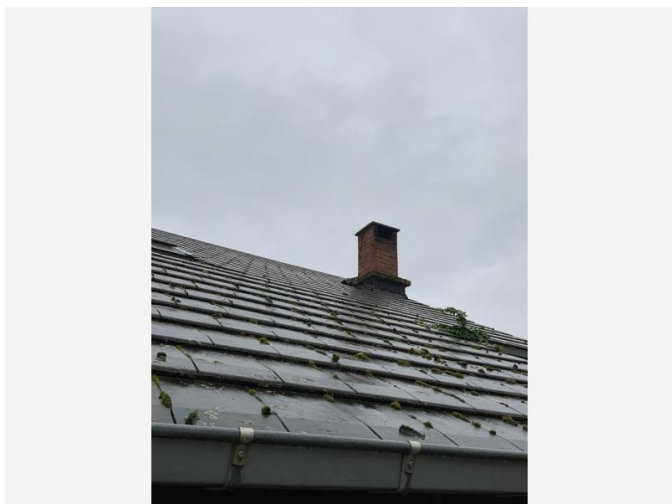
*Situeringsfoto*

### Tijdelijke beperking

**Reden:** Het te onderzoeken materiaal situeert zich hoger dan 3,50 m te rekenen vanaf een veilige ondergrond

**Uitleg van de asbestdeskundige:** De schouw bevat binnenin mogelijk een asbestcement rookgaskanaal. Laat dit onderzoeken bij eventuele werken.

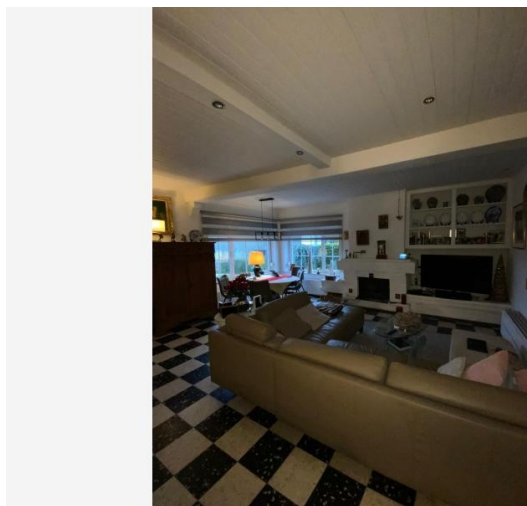
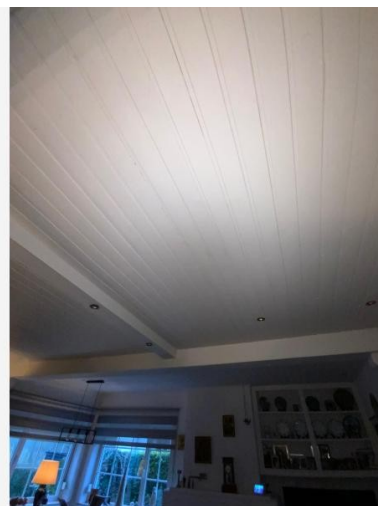
Situeringfoto

Detailfoto

De plafonds werden afgewerkt met niet-asbestverdachte voorzetpanelen die inspectie van de bedekte structuur (opbouw, pleisterwerk) verhinderen.

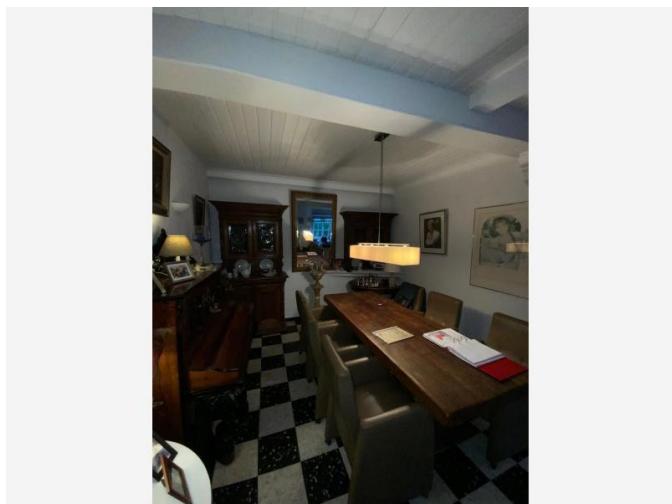
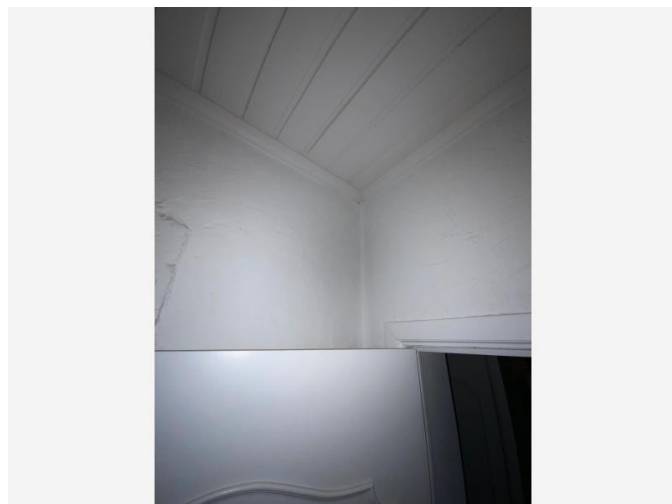
## Fiche 4: Pleisterwerk wanden

Overzichtsfoto

Detailfoto

Geen asbest

| # | Type | Referentie | Resultaat |
|---|---|---|---|
| 4.1 | Mengmonster | 3226-Plei-broek | Geen asbest |
