# Asbestinventarisatetest

Dokter Spitaelslaan 125, 1502 Halle

Attestnummer : **20260212-000332.000**

Uitgegeven op : **12.02.2026**

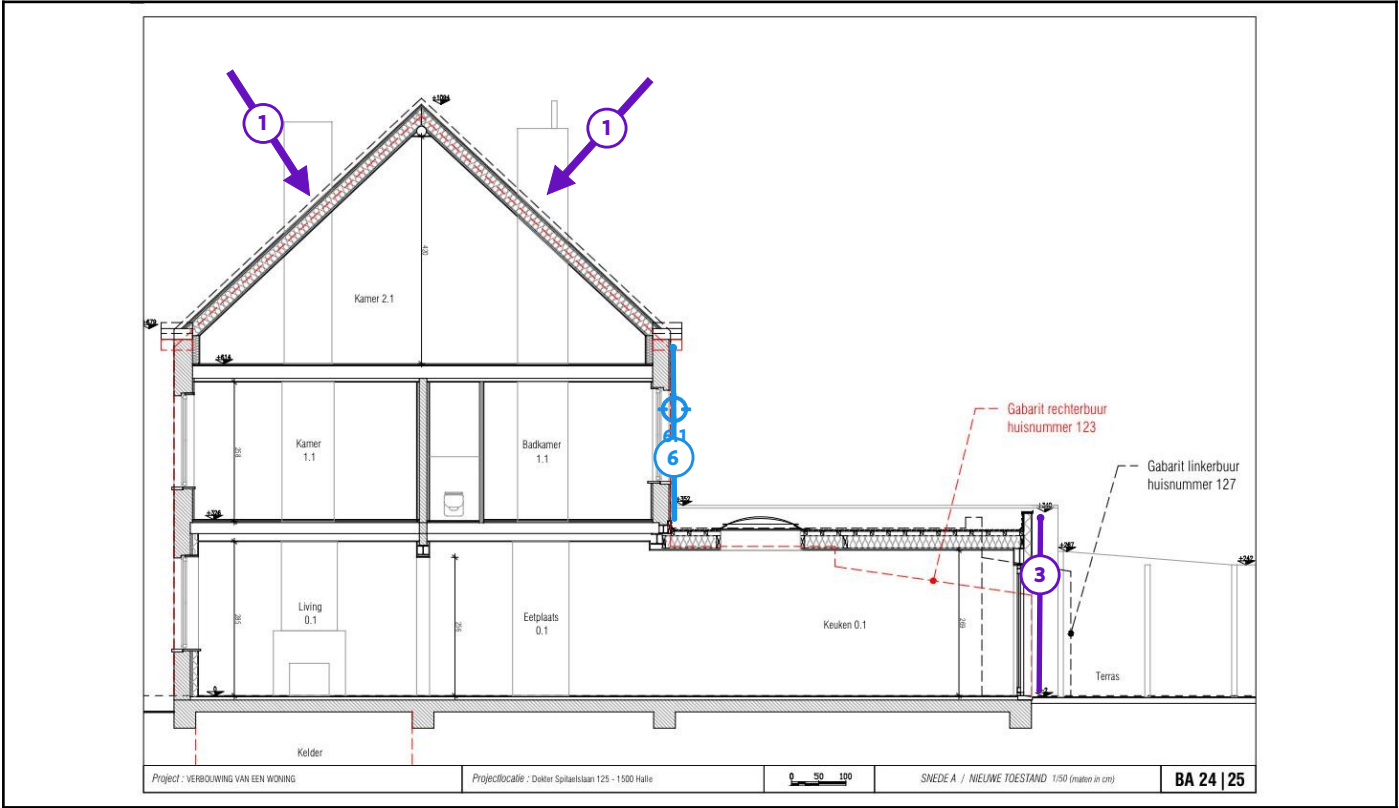
# Plan 1.1: Plan overzicht woning (1)

| Beschrijving | Type | Actie |
|---|---|---|
| 1. Binnenzijde schouw | Beperking | - |
| 3. Crepi | Advies | - |
| 6. Gevelleien | Geen asbest | - |

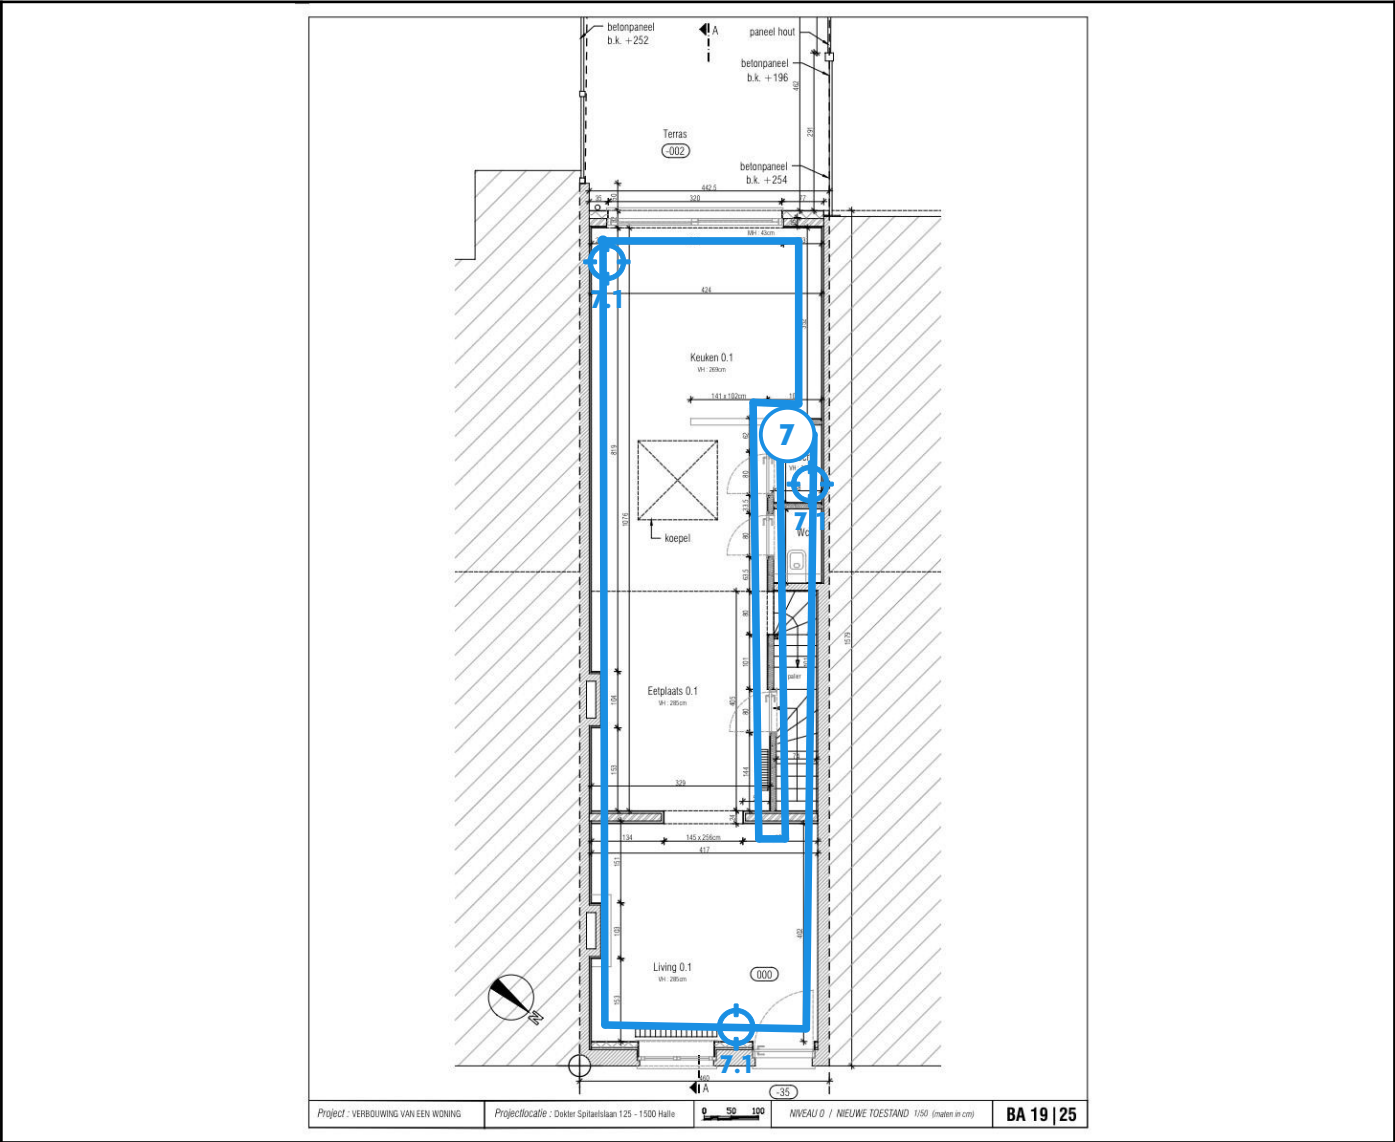
# Plan 1.2: Plan gelijkvloers (1)

| Beschrijving | Type | Actie |
|---|---|---|
| 7. Pleisterwerk muren | Geen asbest | - |

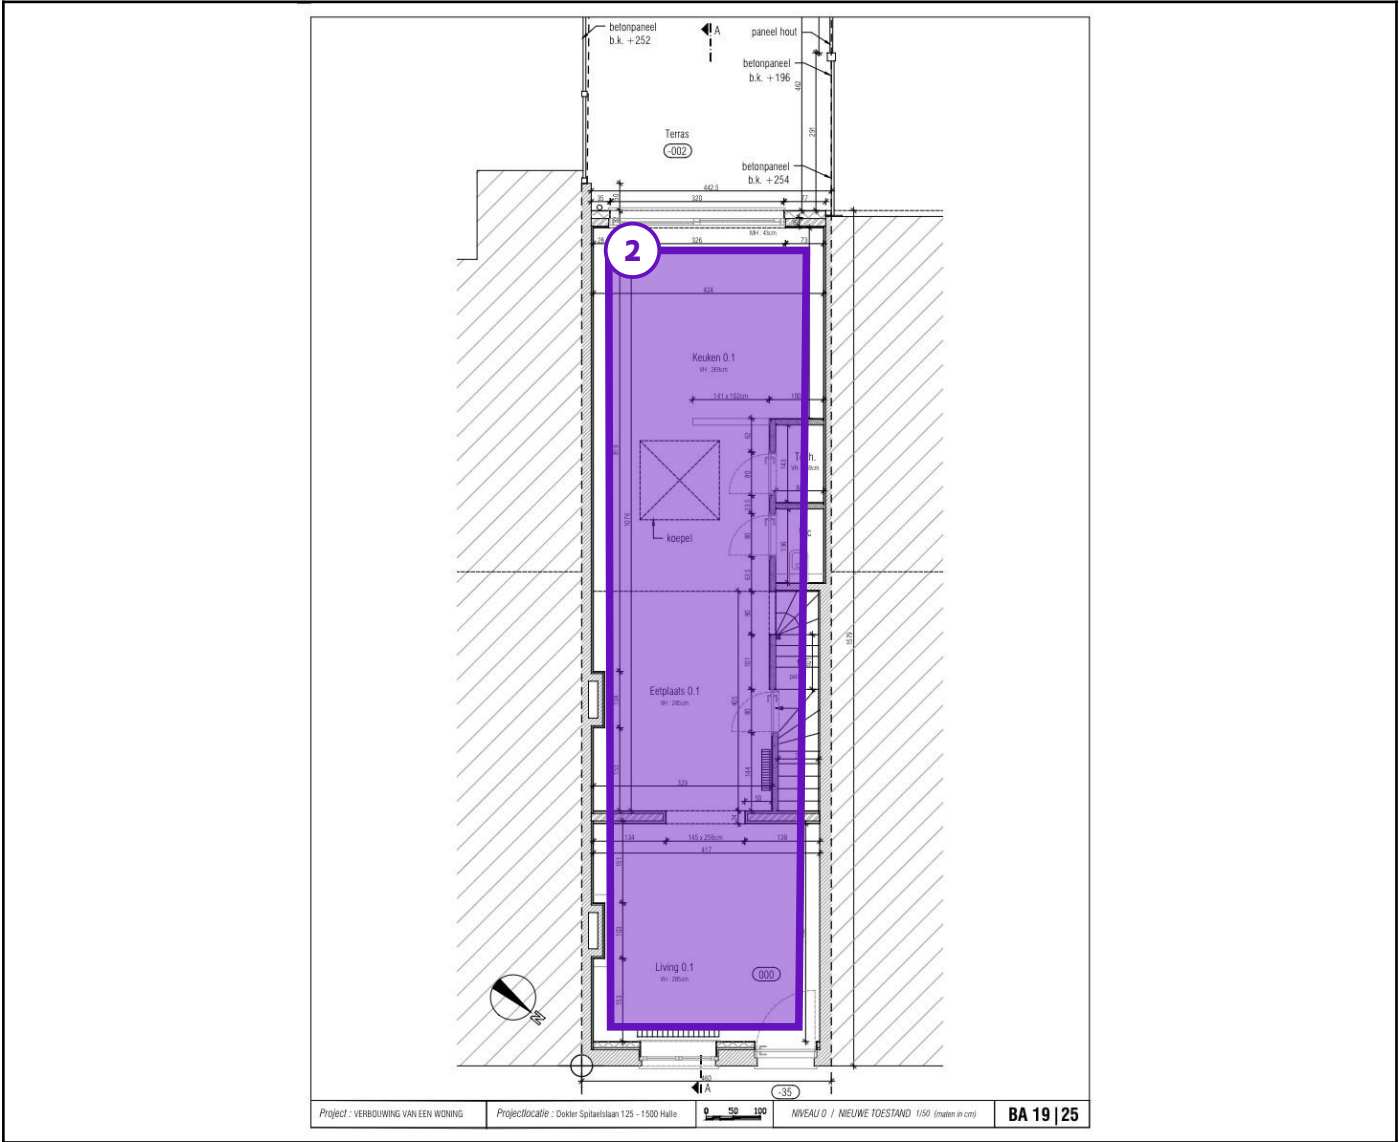
# Plan 1.3: Plan gelijkvloers (2)

| Beschrijving | Type | Actie |
|---|---|---|
| 2. Plafonds | Advies | - |

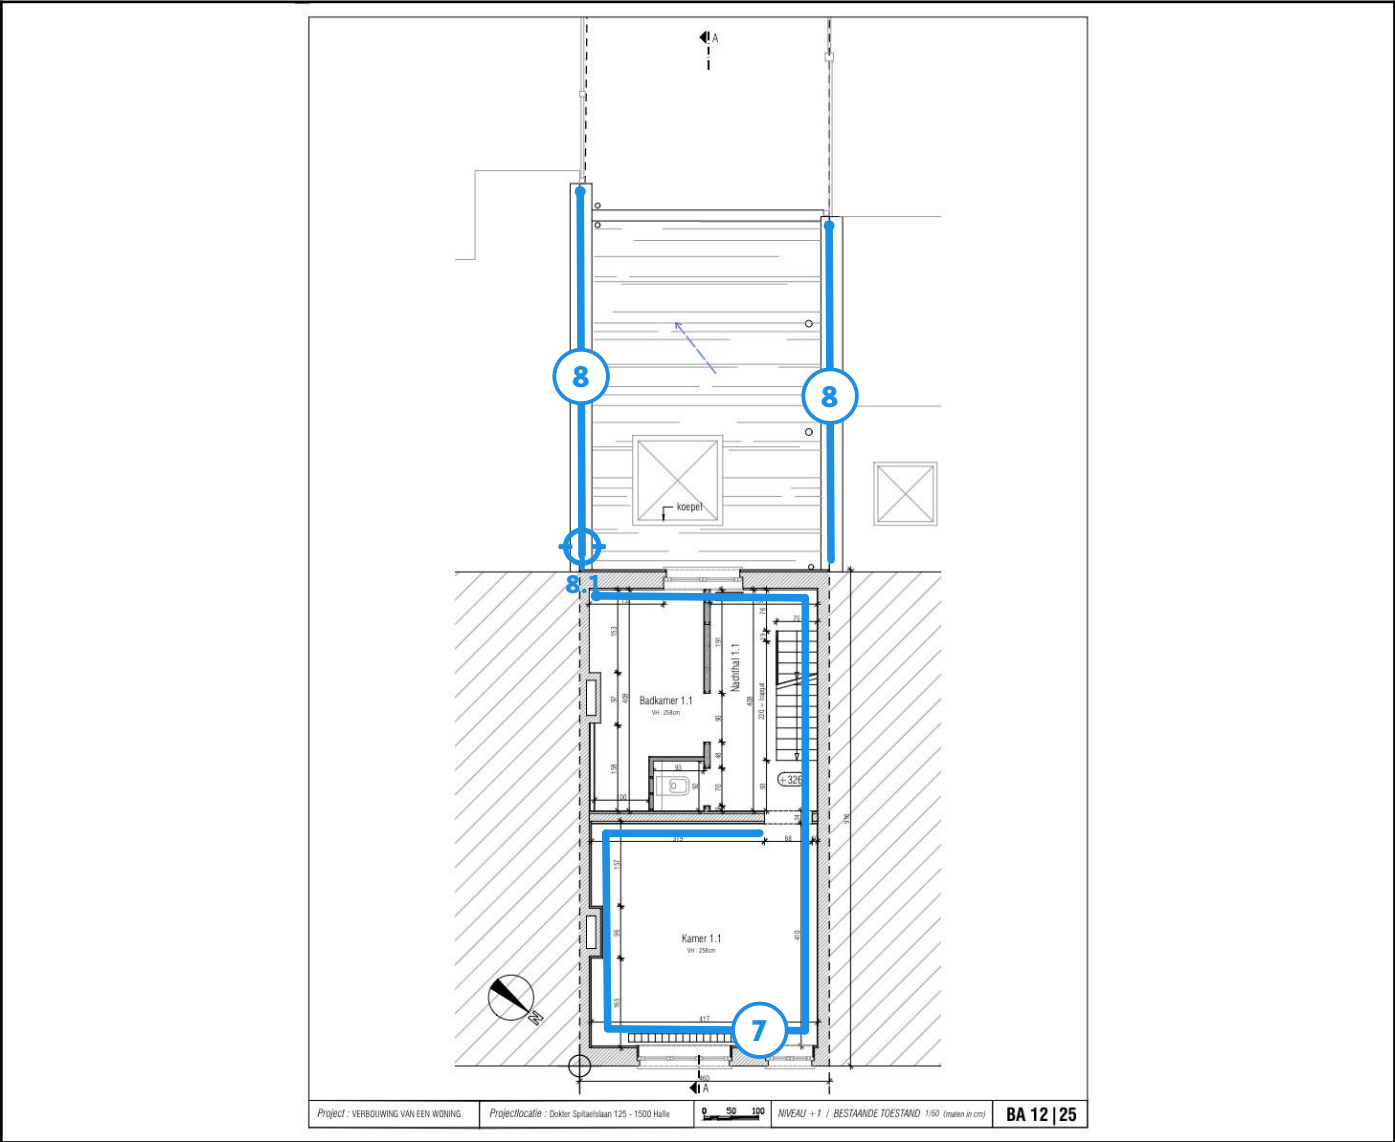
# Plan 1.4: Plan 1ste verdiep (1)

| Beschrijving | Type | Actie |
|---|---|---|
| 7. Pleisterwerk muren | Geen asbest | - |
| 8. Deksteen | Geen asbest | - |

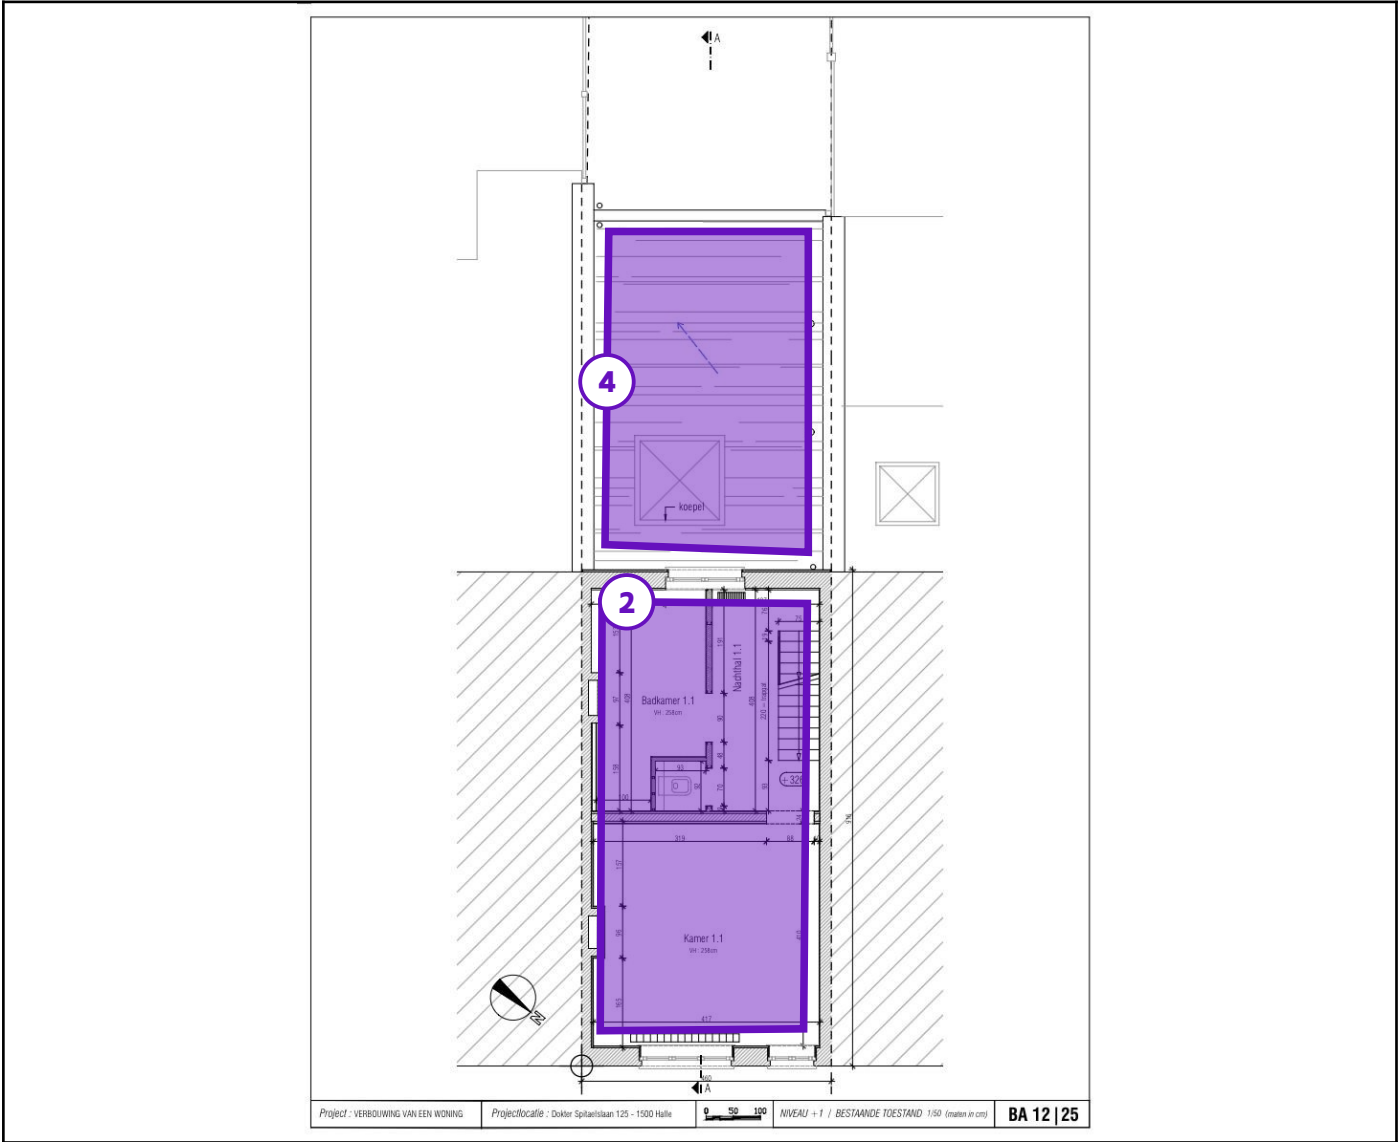
# Plan 1.5: Plan 1ste verdiep (2)

| Beschrijving | Type | Actie |
|---|---|---|
| 2. Plafonds | Advies | - |
| 4. Roofing | Advies | - |

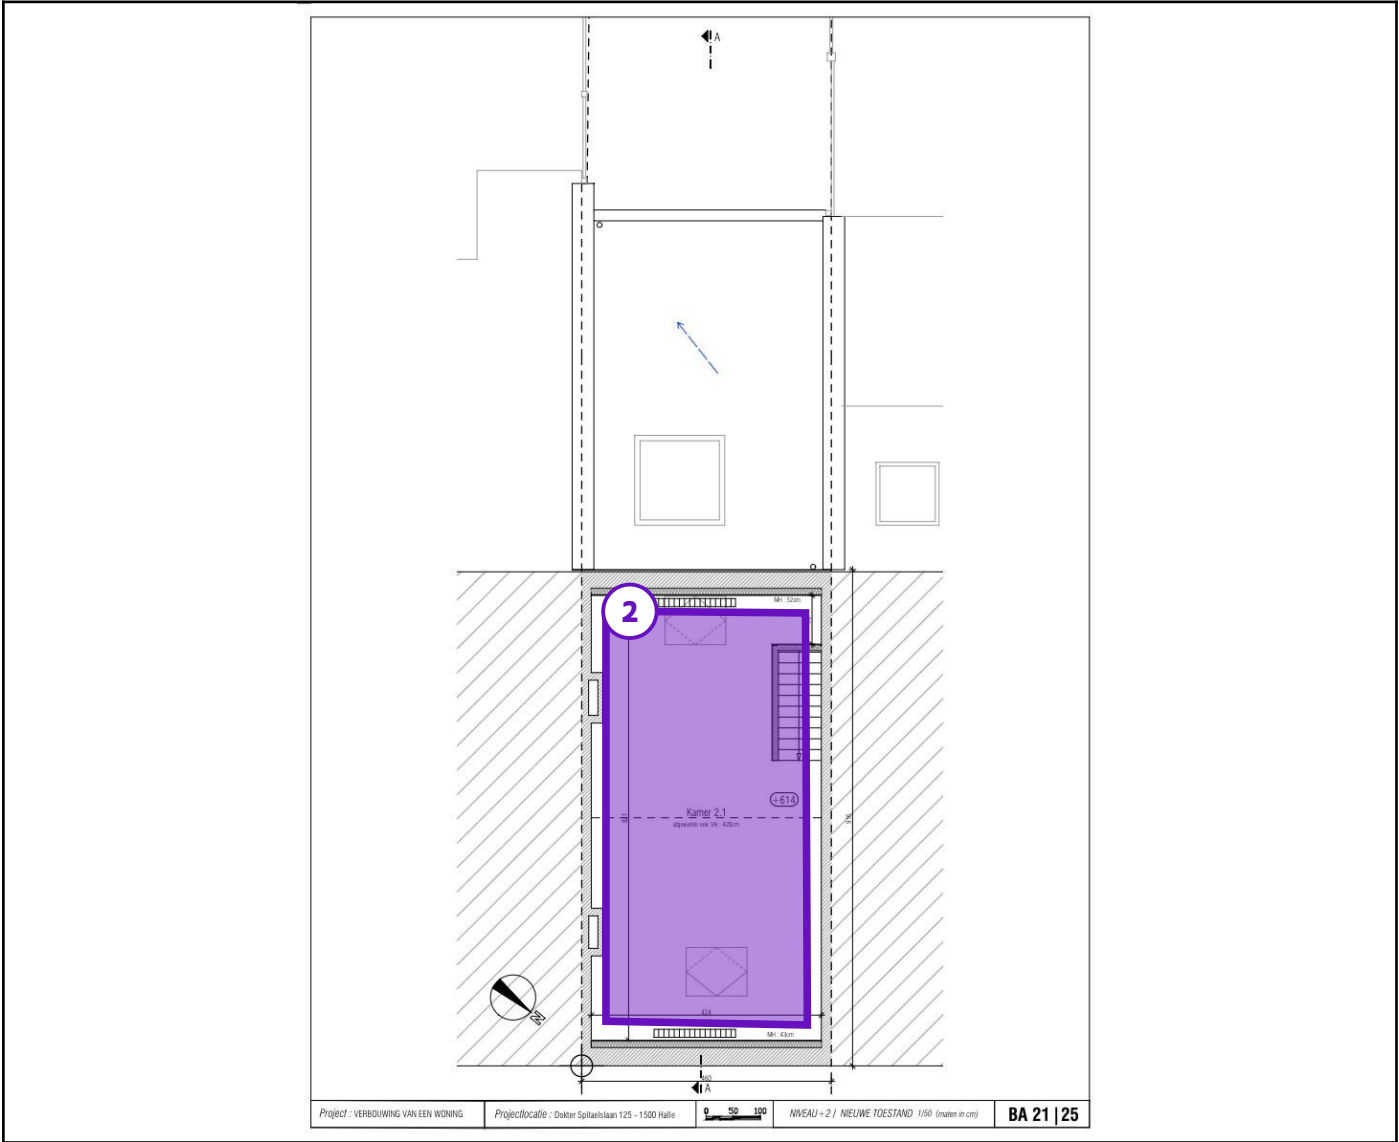
# Plan 1.6: Plan zolderkamer (1)

| Beschrijving | Type | Actie |
|---|---|---|
| 2. Plafonds | Advies | - |

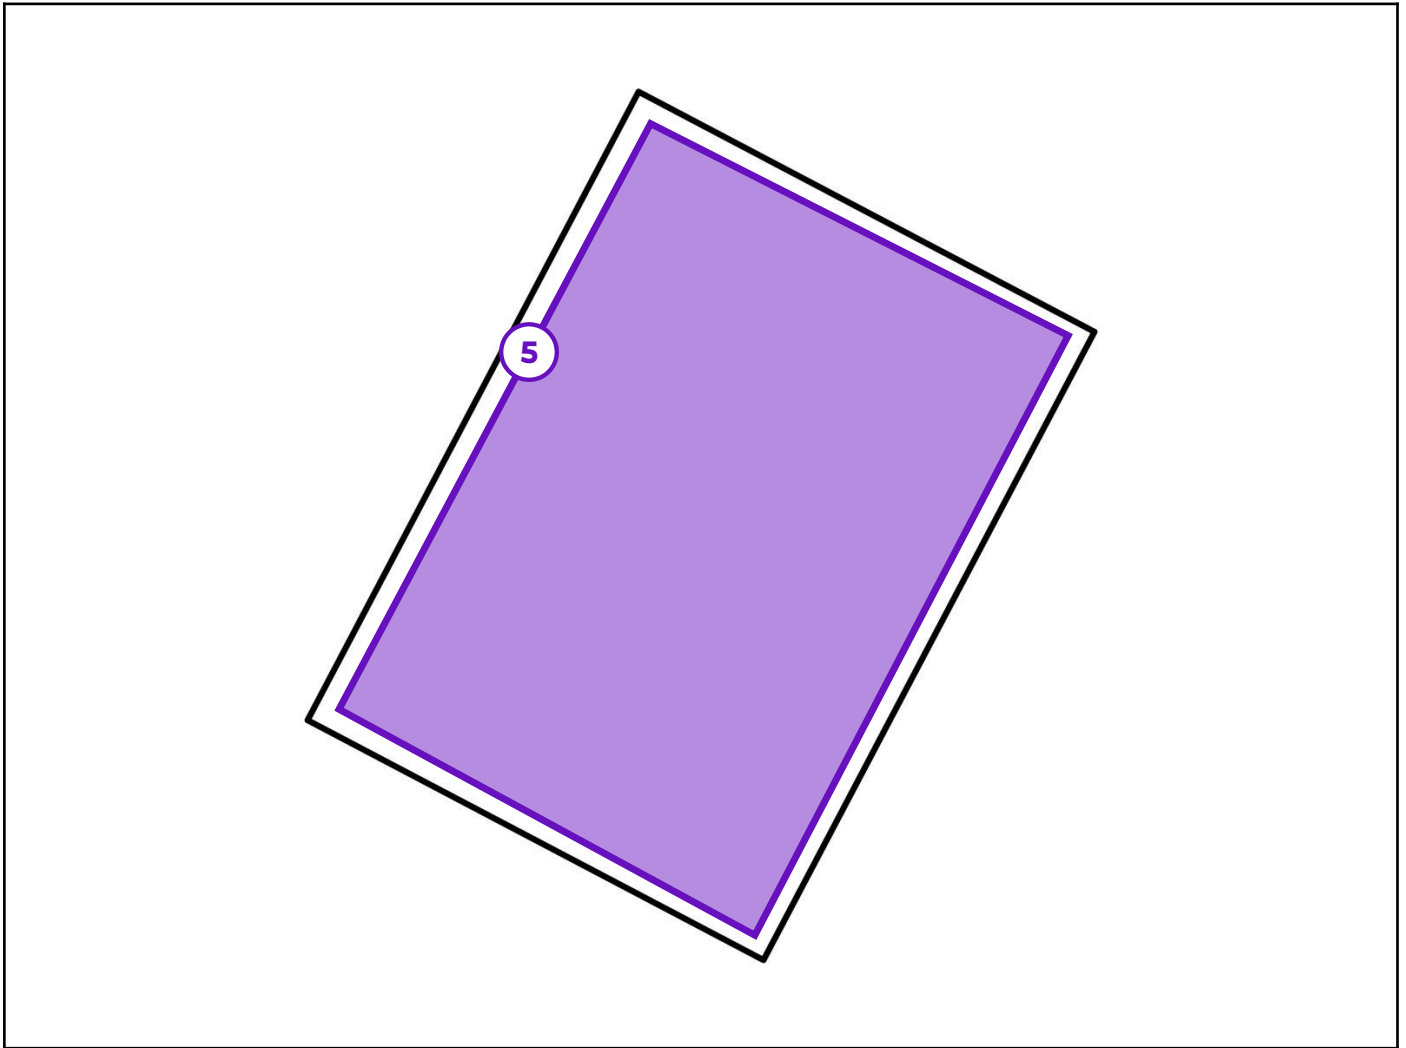
## Plan 2.1: Plan tuinhuis

| Beschrijving | Type | Actie |
|---|---|---|
| 5. Tuinhuis | Advies | - |

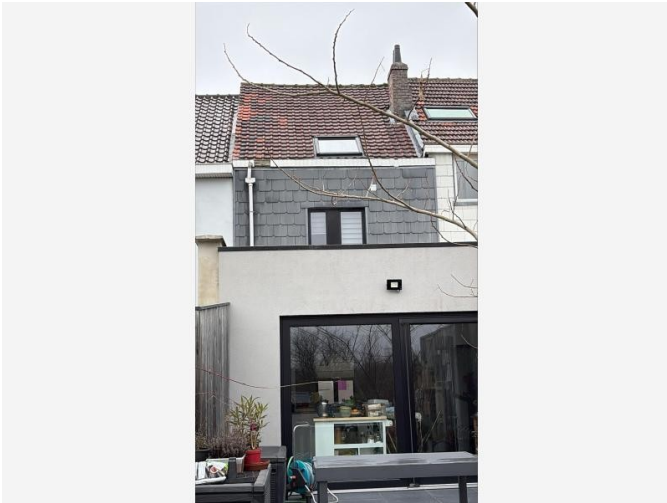
*Situeringsfoto*

**Reden:** Het te onderzoeken materiaal situeert zich hoger dan 3,50 m te rekenen vanaf een veilige ondergrond

**Uitleg van de asbestdeskundige:** Het is niet mogelijk om de binnenzijde van de gemetselde schouw te onderzoeken.

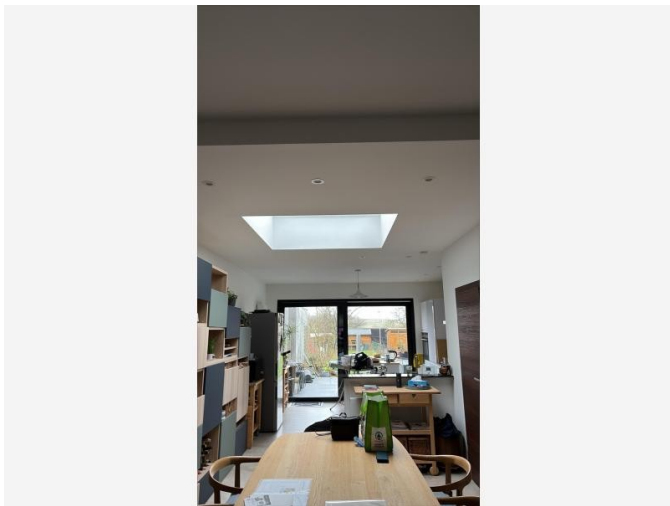
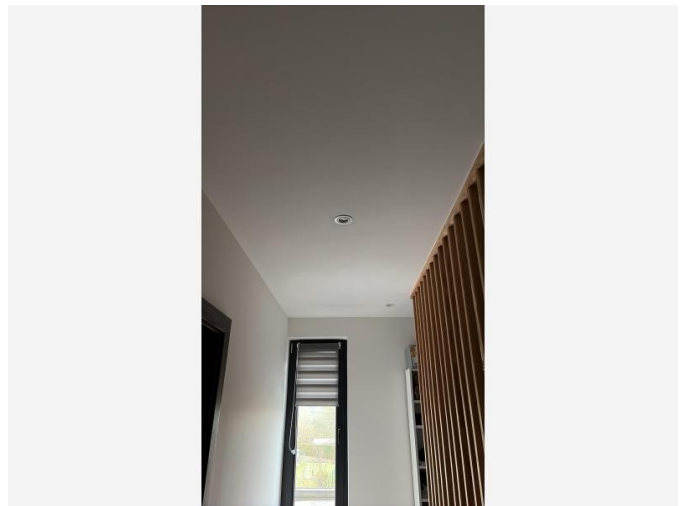
| Fiche 2: Plafonds | 18 |

De plafonds zijn niet bepleisterd en bijgevolg niet-asbestverdacht.

| Basis voor advies | De asbestdeskundige beoordeelt het materiaal als niet-asbestverdacht. |

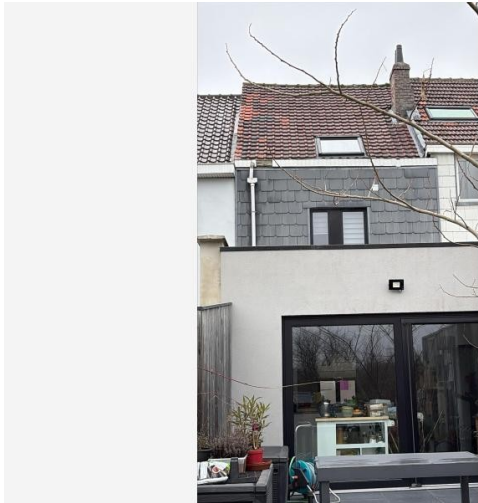
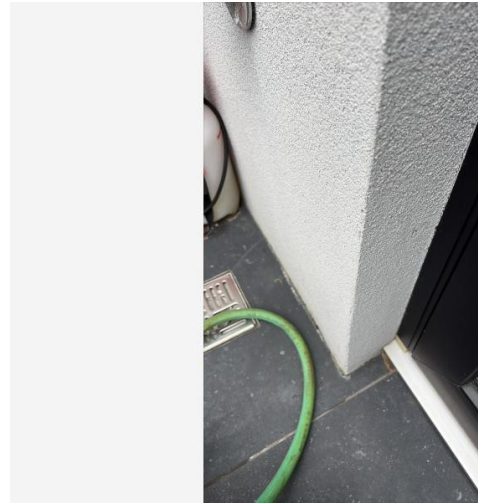
| Fiche 3: Crepi | 19 |

De crepi werd geplaatst tijdens de verbouwingen die plaatsvonden in het jaar 2020.

| Basis voor advies | Beoordeling op basis van een bewijsdocument. |

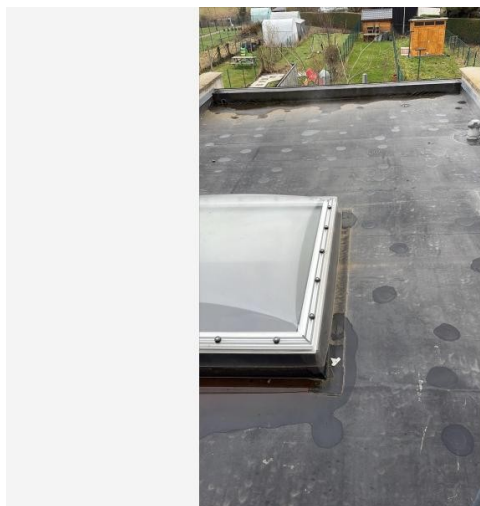
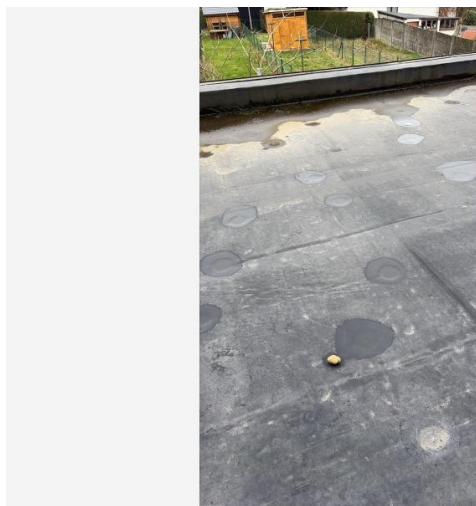
| Fiche 4: Roofing | 20 |

| Basis voor advies | Beoordeling op basis van een bewijsdocument. |
| (Asbest)materiaal | Dak- en gevelbekleding - Roofing |

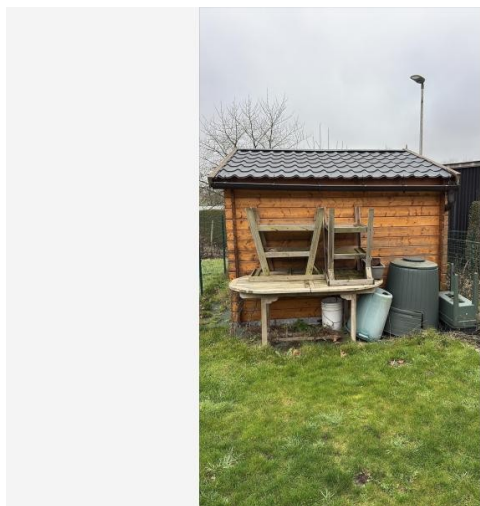
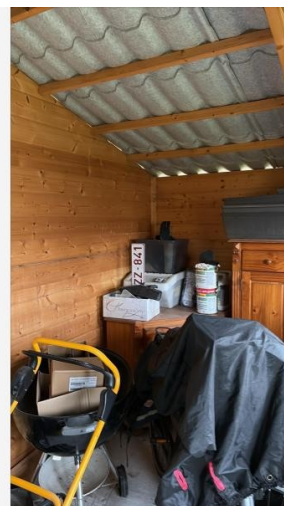
| Fiche 5: Tuinhuis | 21 |

| Basis voor advies | De asbestdeskundige beoordeelt het materiaal als niet-asbestverdacht. |

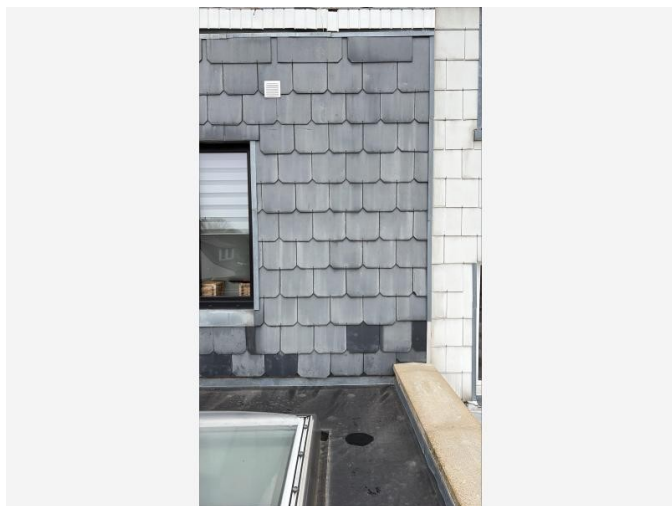
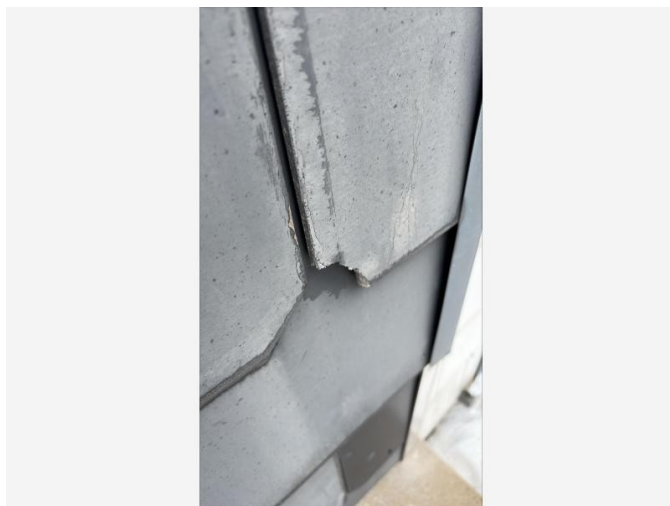
| Fiche 6: Gevelleien | 23 |

Geen asbest

| # | Type | Referentie | Resultaat |
|---|---|---|---|
| 6.1 | Puntmonster | 03 | Geen asbest |

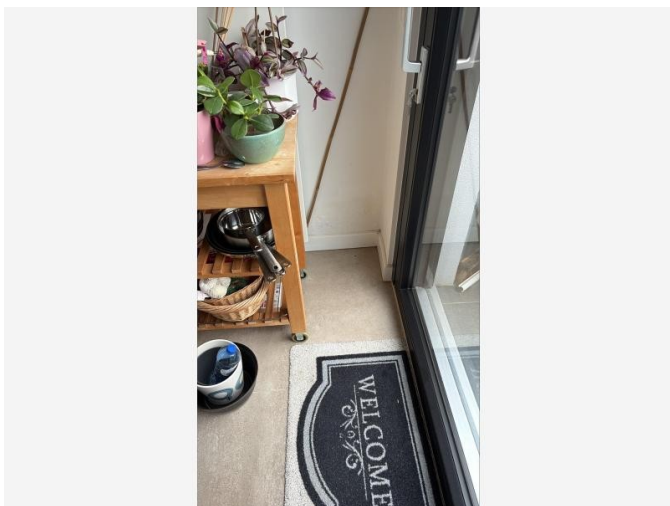
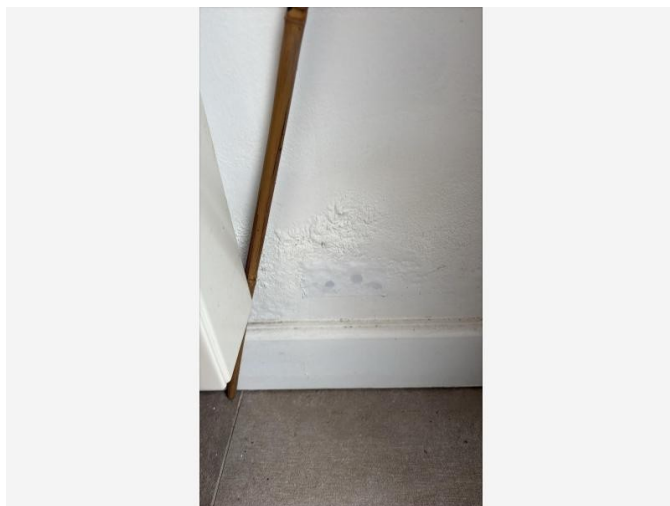
## Fiche 7: Pleisterwerk muren

Geen asbest

| # | Type | Referentie | Resultaat |
|---|---|---|---|
| 7.1 | Mengmonster | 02 | Geen asbest |

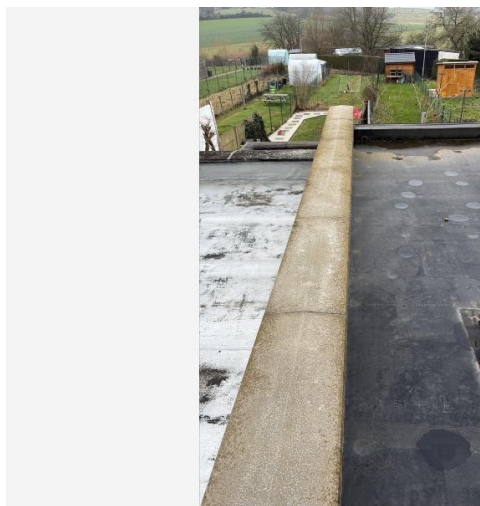
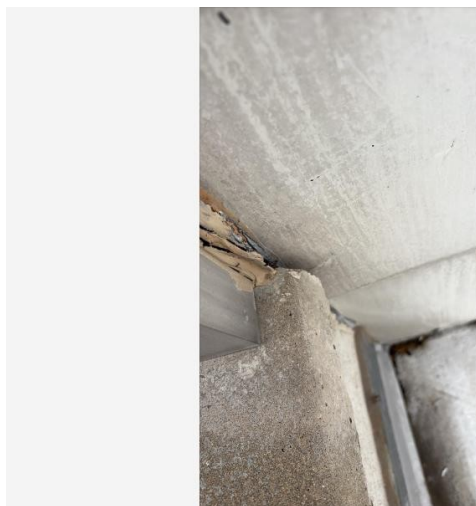
## Fiche 8: Deksteen

Geen asbest

| # | Type | Referentie | Resultaat |
|---|---|---|---|
| 8.1 | Puntmonster | 01 | Geen asbest |
