# Asbestinventarisatetest

Waardestraat 41, 1540 Pajottegem

Attestnummer : 20260109-000302.000

**Niet-asbestveilig**

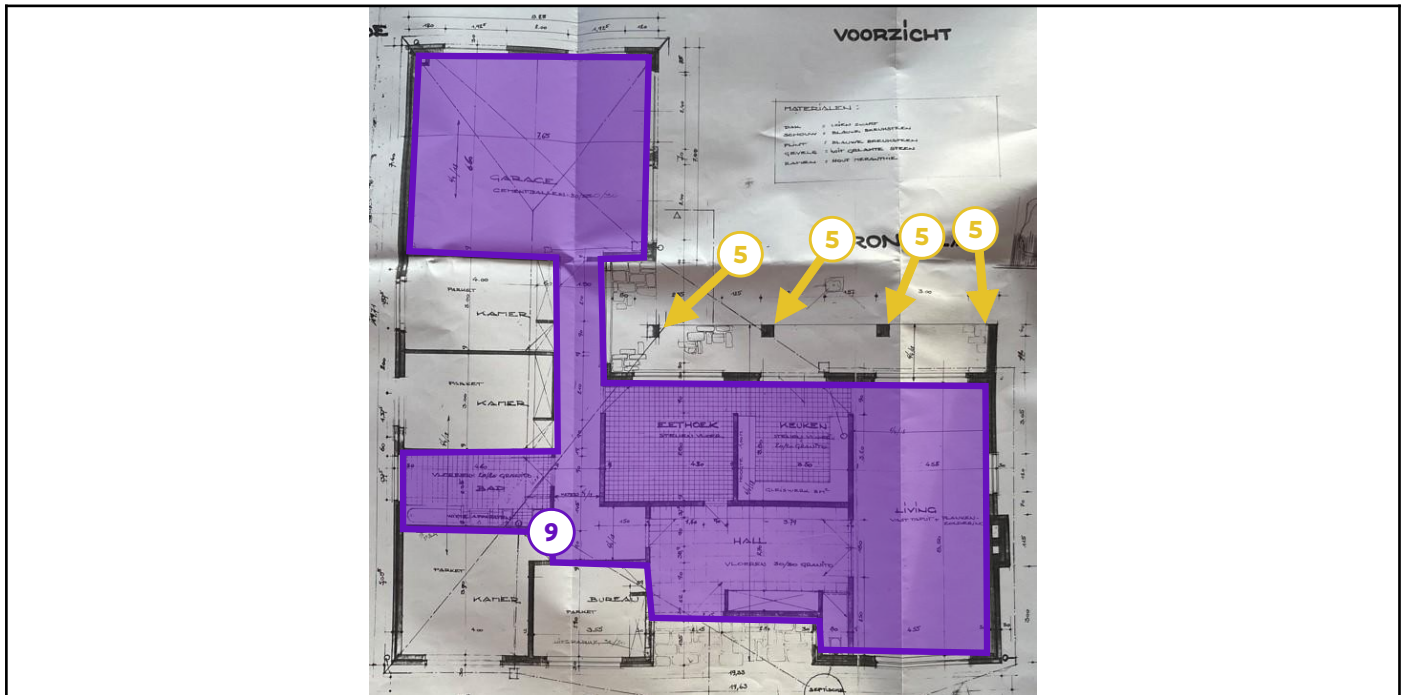
## Plan 1.2: Woning plan - Gelijkvloers

| Beschrijving | Type | Actie |
|---|---|---|
| 5. Verloren bekisting in vezelcement - Terras | Asbestmateriaal | Zorgvuldig beheren |

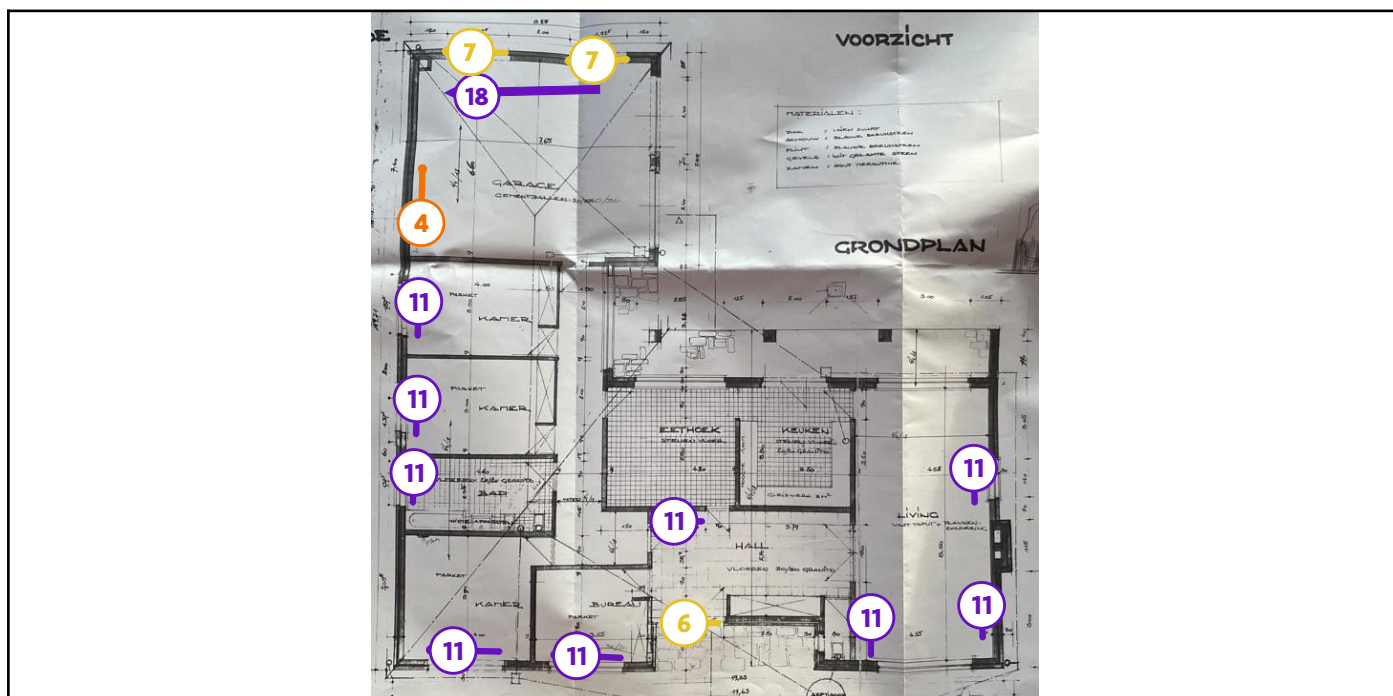
### Plan 1.3: Woning plan - Gelijkvloers

| Beschrijving | Type | Actie |
|---|---|---|
| 4. Pakking radiatorop | Asbestmateriaal | Verwijderen |
| 6. Plaat type Glasal in schrijnwerk – Inkom | Asbestmateriaal | Zorgvuldig beheren |
| 7. Mastiek tussen vensterbank en schrijnwerk - Garage | Asbestmateriaal | Zorgvuldig beheren |

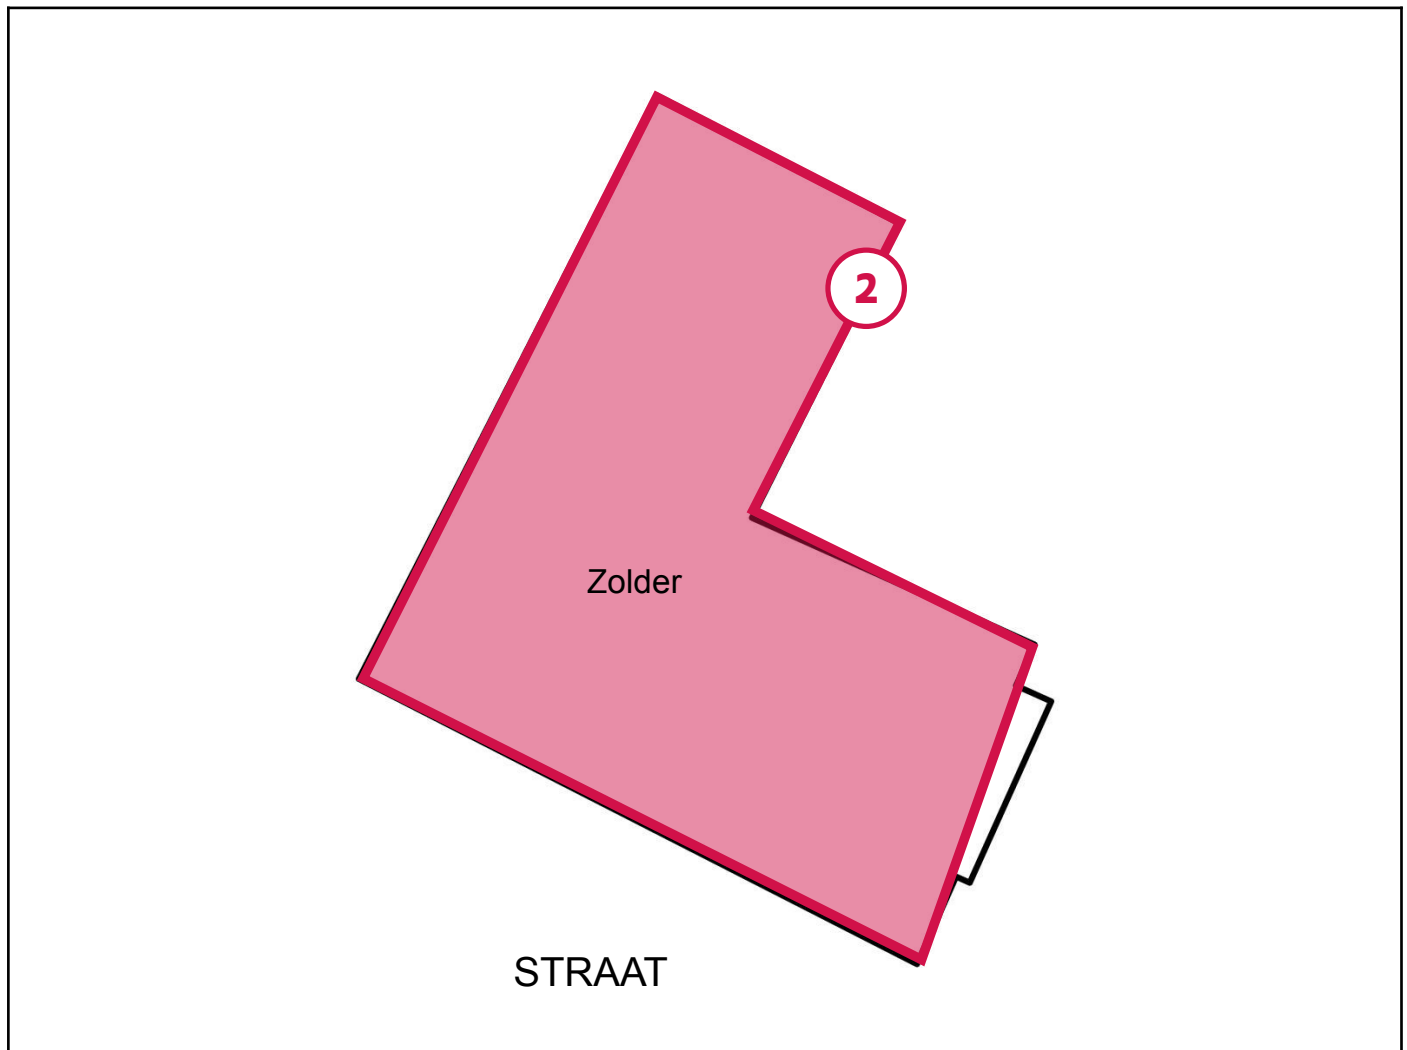
## Plan 1.8: Woning plan - Zolder - VD1

| Beschrijving | Type | Actie |
|---|---|---|
| 2. Leien in vezelcement - Dak | Asbestmateriaal | Dringend verwijderen |

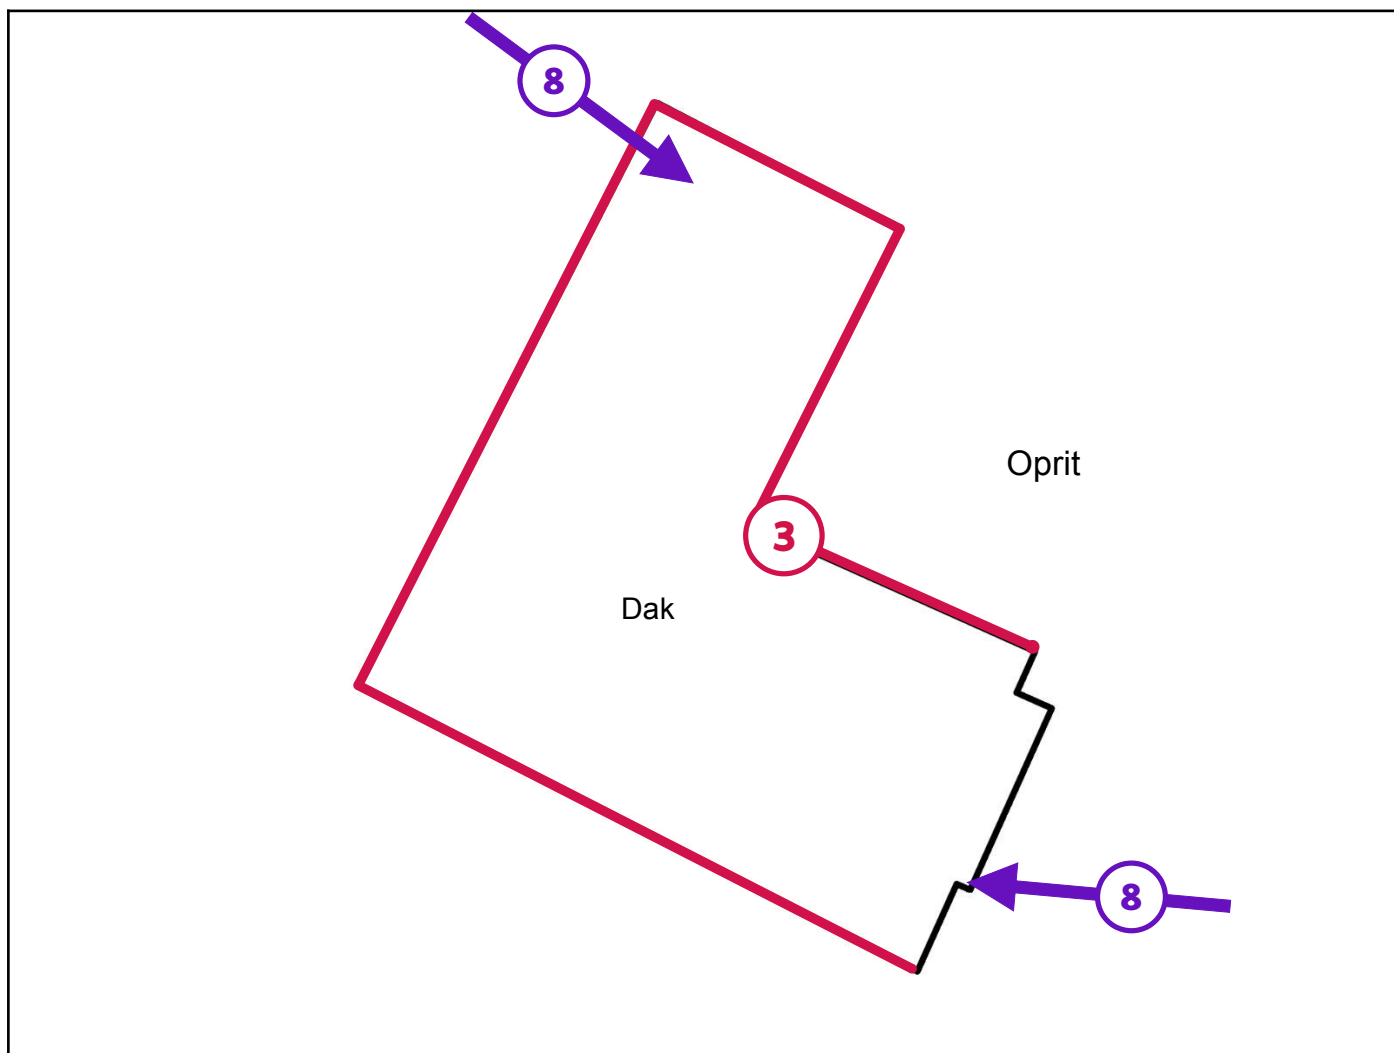
## Plan 1.10: Woning plan - Dak

| Beschrijving | Type | Actie |
|---|---|---|
| 3. Sediment van leien in dakgoot - Dak | Asbestmateriaal | Dringend verwijderen |
| 8. Materialen van rookgaskanalen | Beperking | - |

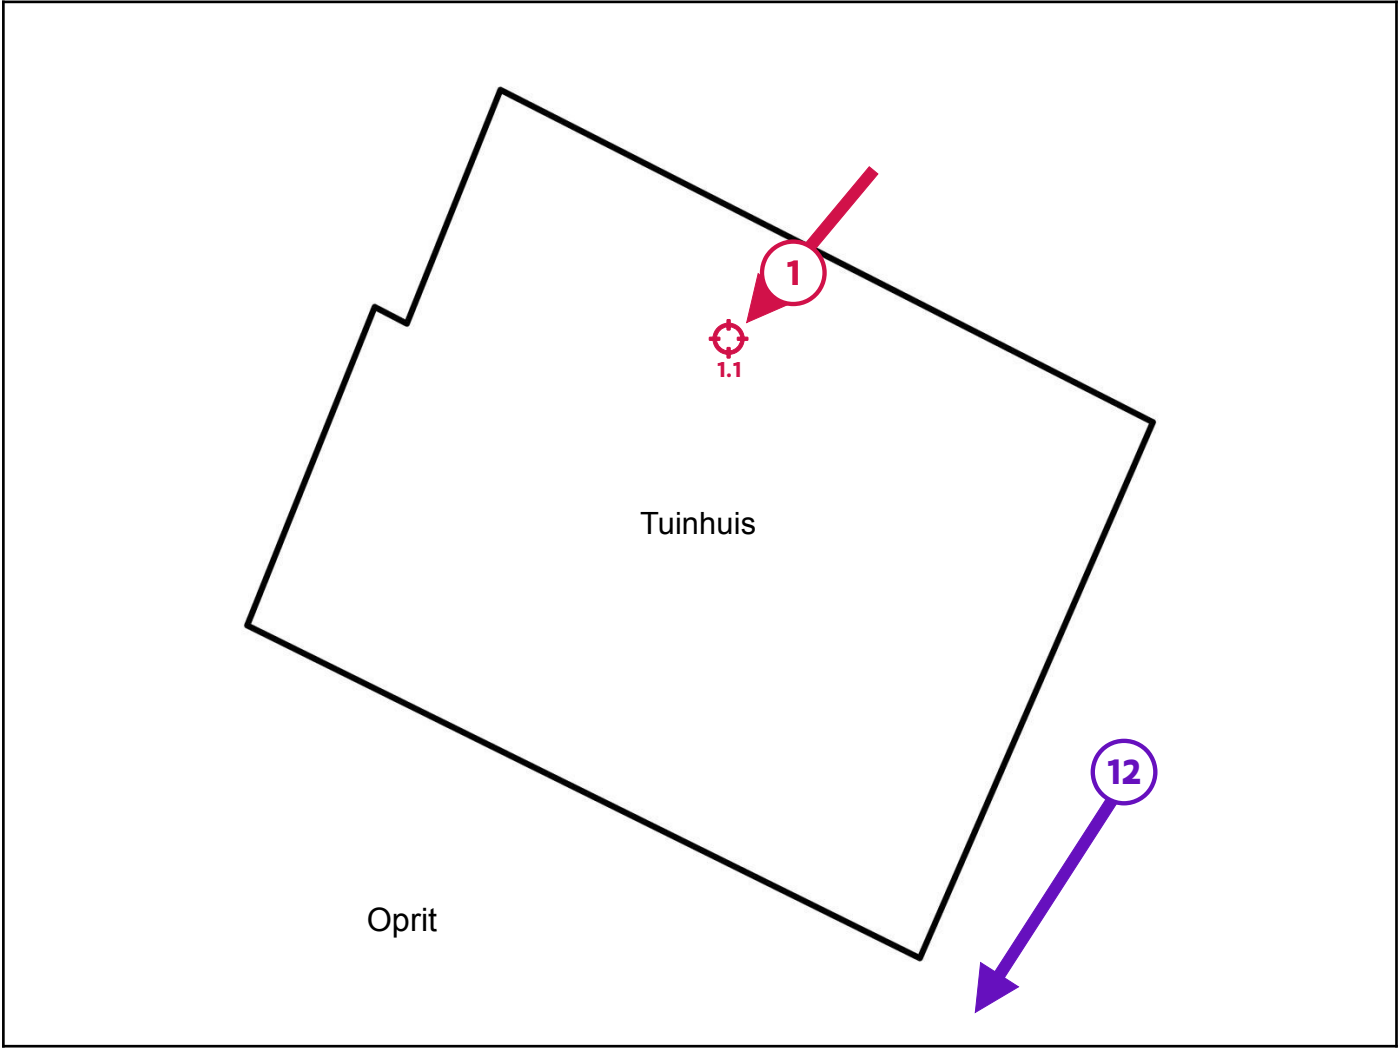
## Plan 2.1: Tuinhuis plan

| Beschrijving | Type | Actie |
|---|---|---|
| 1. Leien in vezelcement - Tuinhuis | Asbestmateriaal | Dringend verwijderen |
| 1.1 Code: MM02 | Puntmonster | - |

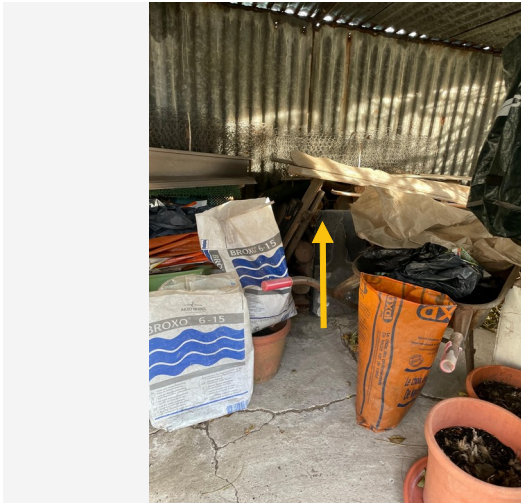
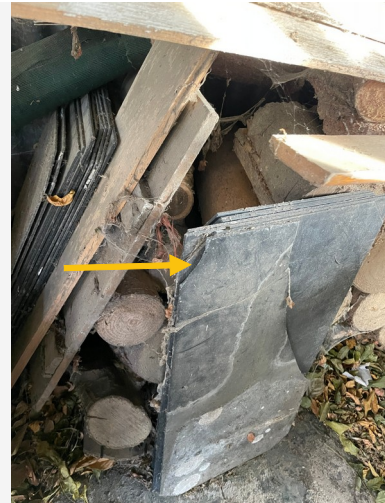
| # | Type | Referentie | Resultaat |
|---|---|---|---|
| 1.1 | Puntmonster | MM02 | Chrysotiel |

| Beschrijving | Leien in vezelcement - Tuinhuis |
| Type afvalstof | Betreft stock-voorraad of gedemonteerde asbestmaterialen |
| Asbestmaterialen | <ul style="list-style-type: none"><li>Dak- en gevelbekleding - Lei, shingle</li></ul> |
| Hoeveelheid (gewicht - aantal) | <ul style="list-style-type: none"><li>0,70 kg - 20 stuks</li></ul> |

**Dringend verwijderen**

- Verwijder het asbestafval.

- Eenvoudige handelingen: mag via doe-het-zelf of door werknemer(s) met opleidingsattest eenvoudige handelingen  
Materiaal kan zelf verwijderd en afgevoerd worden. Gebruik van persoonlijke beschermingsmiddelen + fixatie + dubbel verpakken zijn belangrijk. Het is echter aangewezen om dit materiaal te laten verwijderen door een aannemer met opleidingsattest eenvoudige handelingen. Ik verwijs naar de toelichting achteraan in het asbestattest, waar de methodieken asbestverwijdering worden beschreven.

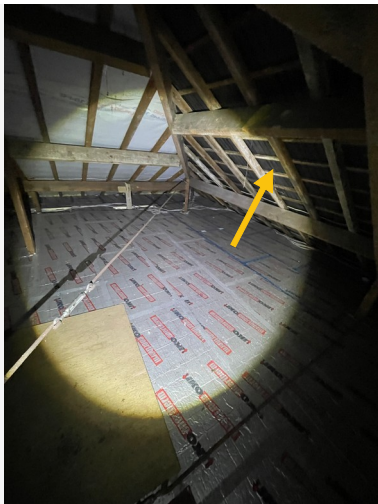
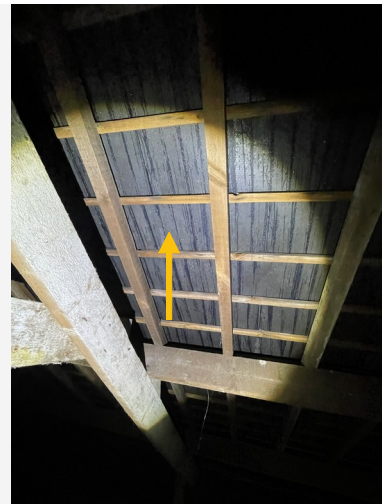
| Eindbeoordeling materiaalisico | Hoog materiaalisico en/of hoge kans op vezelvrijgave |

| Asbestsoort (vezeltype) | Crocidoliet aanwezig |
| Toestand van het materiaal | Matig beschadigd, matig verweerd |

| Beschrijving | Leien in vezelcement - Dak |
| Opmerking | Het betreft dezelfde type leien als die waarvan ik een staal heb genomen in het tuinhuis (afvalfiche) + witte vezelbundels zijn zichtbaar langs binnen. Om die reden heb ik geen monster genomen van de dakleien. Ook nokstukken bestaan uit hetzelfde materiaal. Deze oppervlakte kan licht afwijken van de gemeten oppervlakte, de opgegeven hoeveelheden mogen niet gebruikt worden als maatstaf van heffing. Betreft het gewicht in totaliteit. |

**Dringend verwijderen**

- Verwijder dit asbestmateriaal zo snel mogelijk. Volg de toestand goed op.
- Hemelwater dat afspoelt van asbestcement daken of gevels kan asbestdeeltjes bevatten. Gebruik het enkel voor gesloten circuits (bv. spoelen toiletten). Reinig na het vervangen van het dak of de gevel de dakgoten en regenwaterput of -ton om asbesthoudend sediment of slib te verwijderen
- Voer bijkomende staalname(s) uit.

- Eenvoudige handelingen: mag via doe-het-zelf of door werknemer(s) met opleidingsattest eenvoudige handelingen  
Ik adviseer als deskundige om de verwijdering te laten uitvoeren door werknemers met opleidingsattest eenvoudige handelingen. Dit garandeert de veiligheid van zowel de bewoners als de burens. Gebruik van persoonlijke beschermingsmiddelen + fixatie + dubbel verpakken zijn belangrijk.

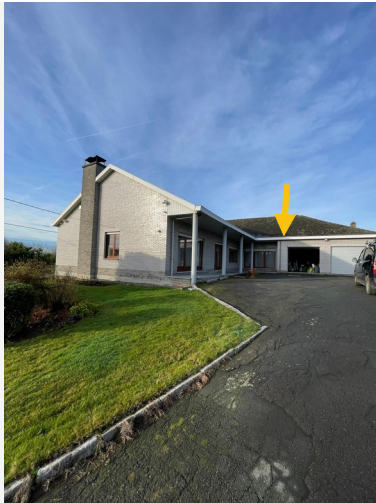
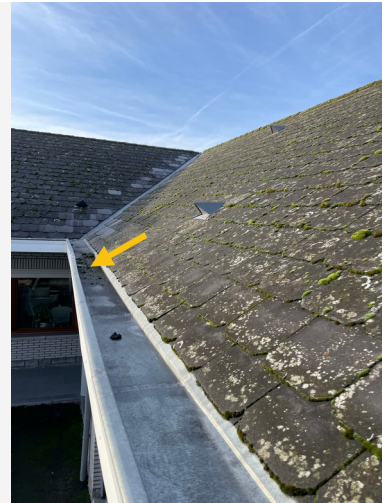
| Beschrijving | Sediment van leien in dakgoot - Dak |
| Type resten (contaminatie) | <ul style="list-style-type: none"> <li>• Stukken, fragmenten (los, opliggend)</li> <li>• Stukken, fragmenten (vermengd in materiaal)</li> </ul> |
| Bron van de resten | In dakgoot situeren zich mos, vegetatie en slib, afkomstig van leien in vezelcement. |
| Gebondenheid resten | Niet hecht |

**Dringend verwijderen**

- Verwijder het asbestafval.
- Voer bijkomende staalname(s) uit.

- Eenvoudige handelingen: mag via doe-het-zelf of door werknemer(s) met opleidingsattest eenvoudige handelingen  
Het is aangewezen om het materiaal te laten verwijderen door werknemers met opleidingsattest eenvoudige handelingen. Maak dakgoot nat en verwijder het asbesthoudende slib: deponeer in zak en verwijder als asbestafval. Gebruik van persoonlijke beschermingsmiddelen + fixatie + dubbel verpakken zijn belangrijk. Ik verwijs naar de toelichting achteraan in het asbestattest, waar de methodieken asbestverwijdering worden beschreven.

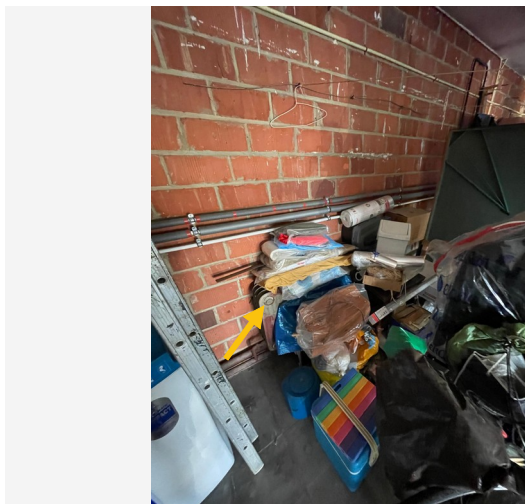
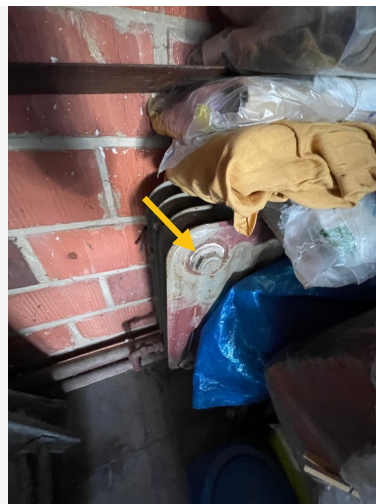
| Opmerking | Op basis van onze expertise als deskundigen hebben we deze pakkingen als asbesthoudend geclassificeerd, zonder staalname. We hebben echter geen staalname uitgevoerd om de functionaliteit niet in gevaar te brengen. Deze oppervlakte kan licht afwijken van de gemeten oppervlakte, de opgegeven hoeveelheden mogen niet gebruikt worden als maatstaf van heffing. Betreft het gewicht in totaliteit. |

Verwijderen

- Zorg voor een veilig beheer. Vermijd het beschadigen van het asbestmateriaal. Controleer de toestand jaarlijks op wijzigingen.
- Verwijder dit asbestmateriaal zo snel mogelijk. Volg de toestand goed op.
- Voer bijkomende staalname(s) uit.

- Eenvoudige handelingen: mag via doe-het-zelf of door werknemer(s) met opleidingsattest eenvoudige handelingen  
Pakkingen mogen via de methodiek 'eenvoudige handelingen' verwijderd worden. Voor particulieren of zelfstandigen is dit toegestaan, mits strikte naleving van de veiligheidsvoorschriften (PBM's, dubbel verpakken, fixatie en verbod op mechanische bewerkingen). Indien de pakkingen losgemaakt moeten worden, is de inzet van personeel met een opleidingsattest 'eenvoudige handelingen' aangewezen. Zie de toelichting achteraan dit attest voor de volledige methodiek.

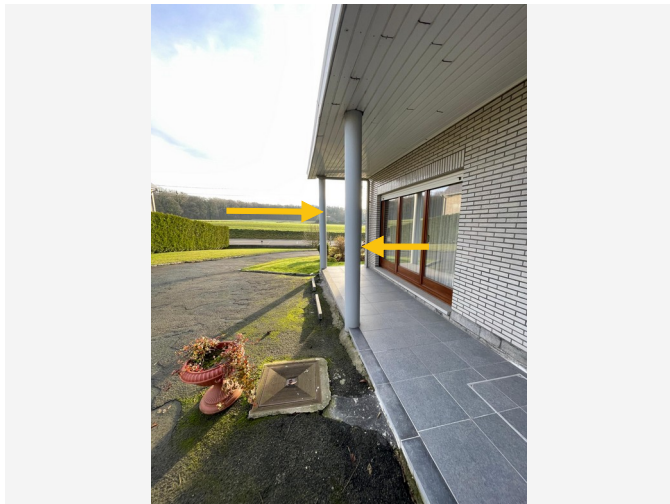
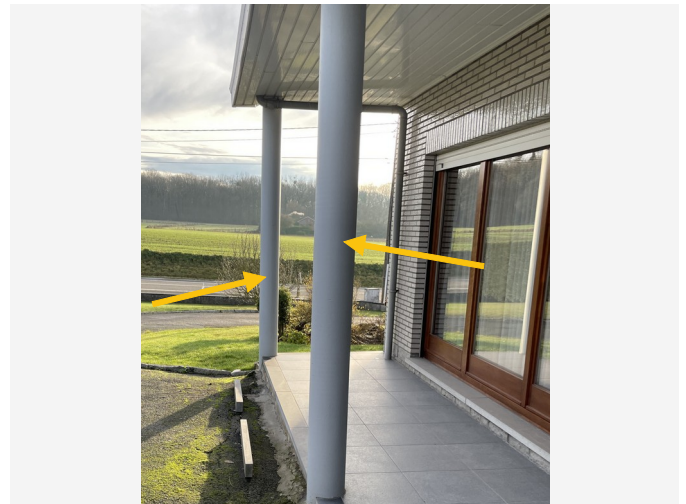
| Opmerking | <p>Op basis van onze expertise als deskundigen hebben we deze buizen als asbesthoudend geclassificeerd, zonder staalname. We hebben echter geen staalname uitgevoerd om de functionaliteit niet in gevaar te brengen. Deze oppervlakte kan licht afwijken van de gemeten oppervlakte, de opgegeven hoeveelheden mogen niet gebruikt worden als maatstaf van heffing.</p> |

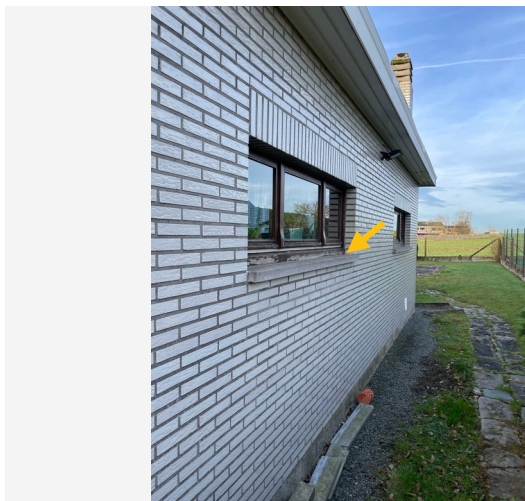
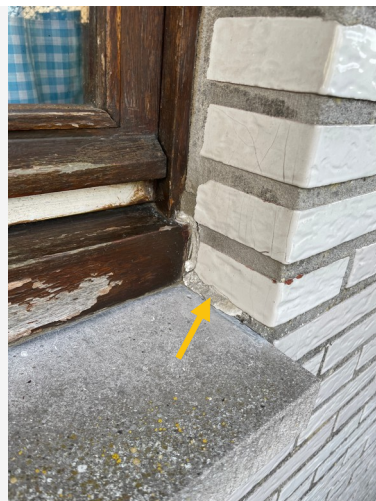
## Fiche 7: Mastiek tussen vensterbank en schrijnwerk - Garage

| Opmerking | Het betreft een zeer kleine hoeveelheid harde mastiek tussen vensterbank, schrijnwerk en gevel. We hebben echter geen staalname uitgevoerd om de functionaliteit niet in gevaar te brengen + risico op waterinfiltratie. Deze oppervlakte kan licht afwijken van de gemeten oppervlakte, de opgegeven hoeveelheden mogen niet gebruikt worden als maatstaf van heffing. Betreft het gewicht in totaliteit. |

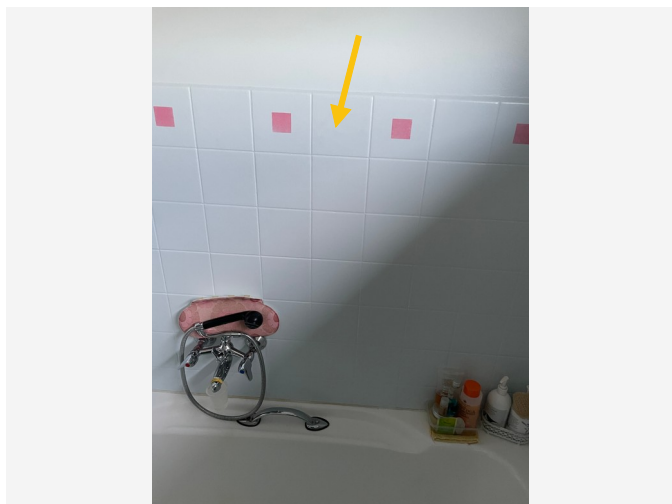
Tegellijm is nergens vast te stellen: geen schade aan vloer- en wandtegels en plinten. Geen monsternamen mogelijk. Destructief onderzoek is noodzakelijk om achterliggende (oudere) lagen te analyseren.
