# Asbestinventarisatetest

Stoofstraat 8/0007, 1650 Beersel

Attestnummer : 20240116-000089.000

Uitgegeven op : 16.01.2024

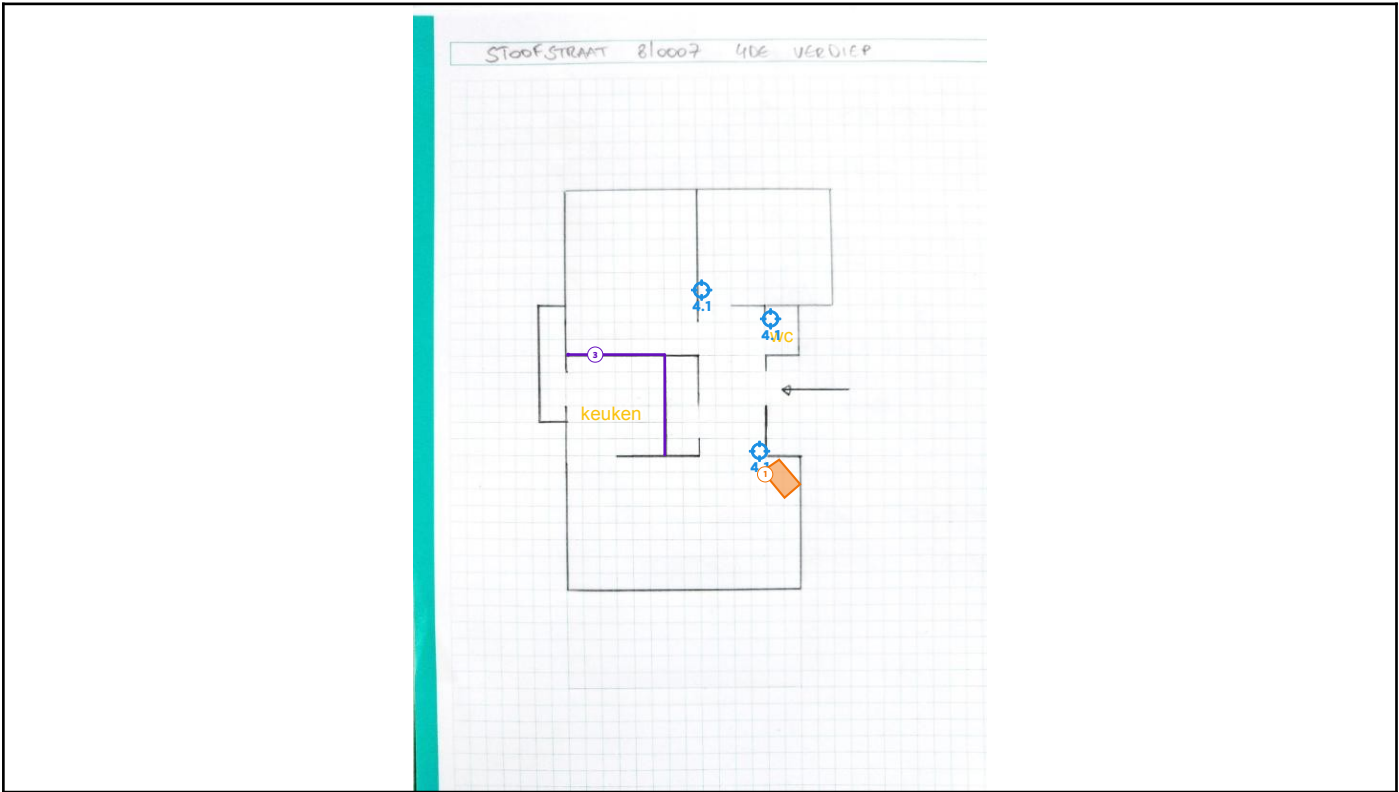
# Plan 1.1: plan

| Beschrijving | Type | Actie |
|---|---|---|
| 1. platen open haard | Asbestmateriaal | Verwijderen |
| 3. lijm muurtegels keuken | Advies | - |
| 4. plaaster muren | Geen asbest | - |

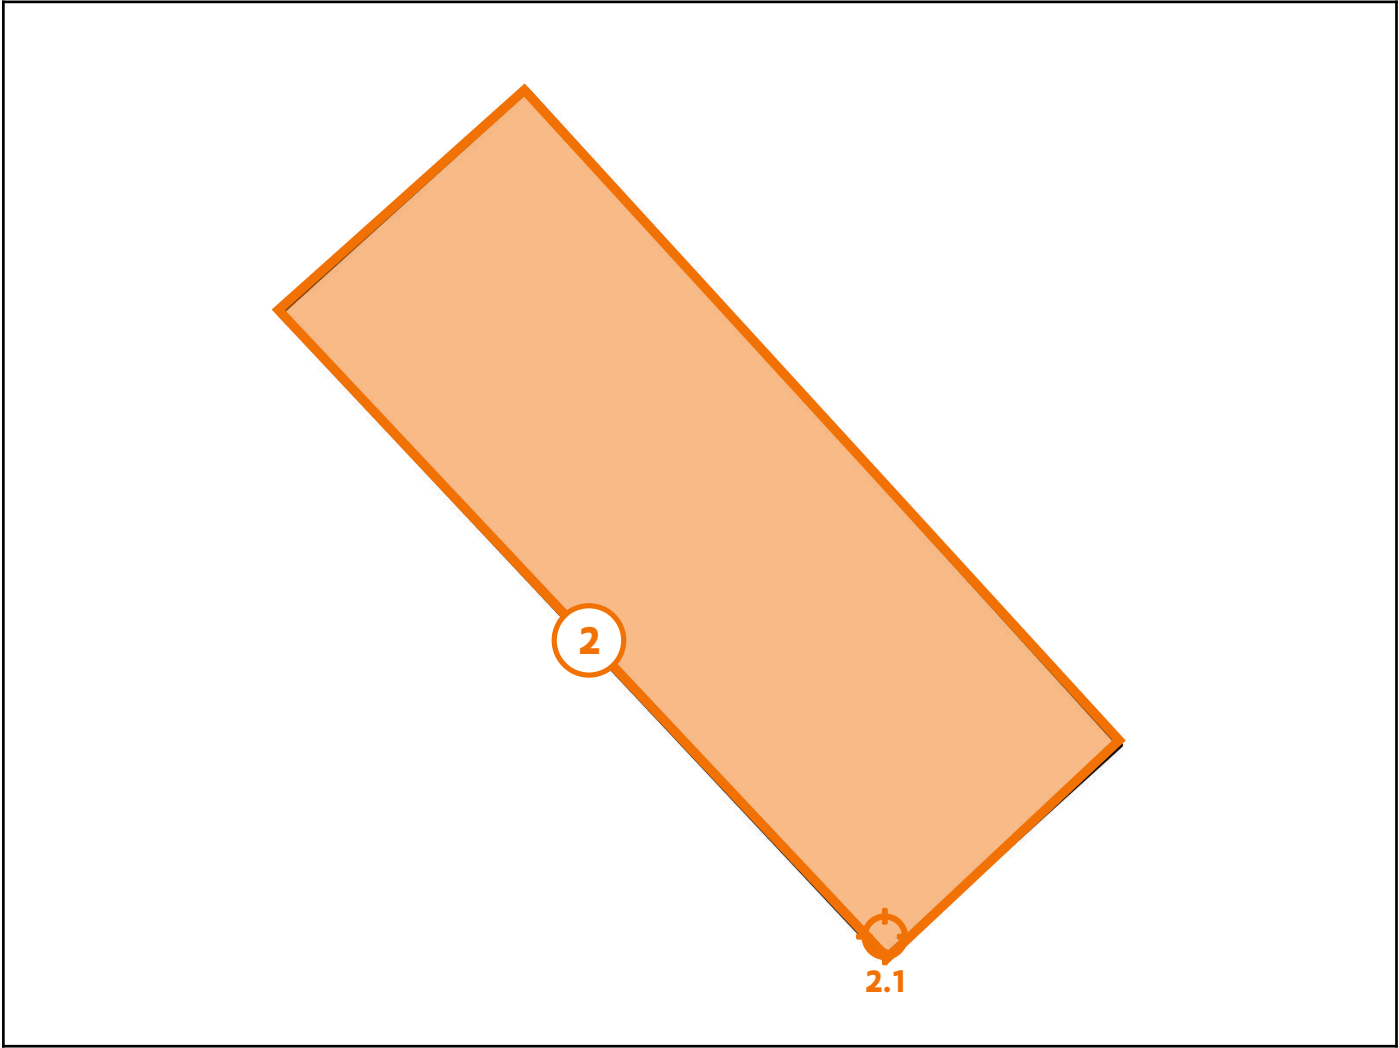
# Plan 2.1: plan

| Beschrijving | Type | Actie |
|---|---|---|
| 2. roofing garage | Asbestmateriaal | Verwijderen |

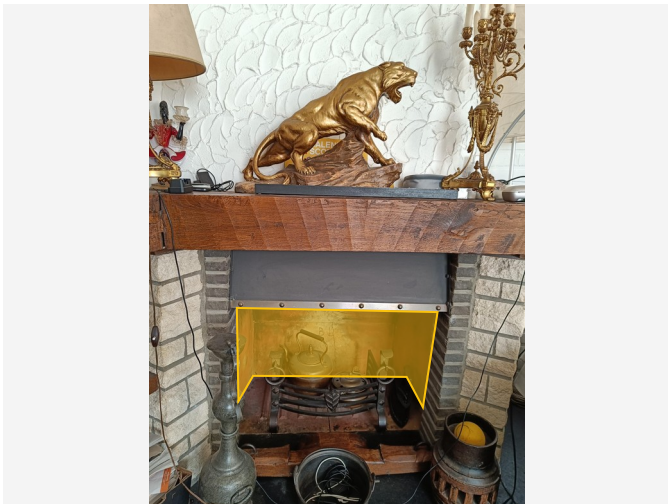
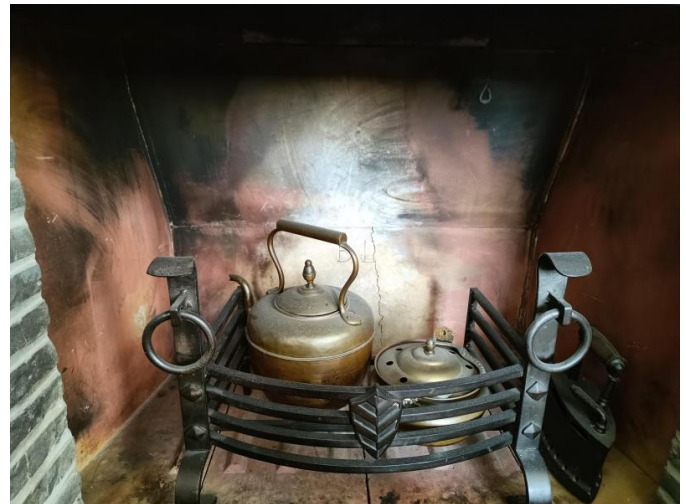
Het asbestmateriaal valt onder de mijlpaal van 2040.

| Eindbeoordeling materiaalisico | Verhoogd materiaalisico en/of verhoogde kans op vezelvrijgave |

| Asbestsoort (vezeltype) | Crocidoliet aanwezig |
| Toestand van het materiaal | Licht beschadigd, licht verweerd. Intact materiaal type Pical – asbestboard of categorie III 'gebondenheid' |

| Beschrijving | platen open haard |
| Asbestmateriaal | Verloren bekisting - Plaat |

Verwijderen

- Zorg voor een veilig beheer. Vermijd het beschadigen van het asbestmateriaal. Controleer de toestand jaarlijks op wijzigingen.
- Zorg voor een veilig beheer en verwijder dit asbestmateriaal wanneer het bij werken eenvoudig bereikbaar wordt. Controleer de toestand jaarlijks op wijzigingen.

- Eenvoudige handelingen: mag via doe-het-zelf of door werknemer(s) met opleidingsattest eenvoudige handelingen  
<https://ovam.vlaanderen.be/wie-mag-wat-verwijderen>

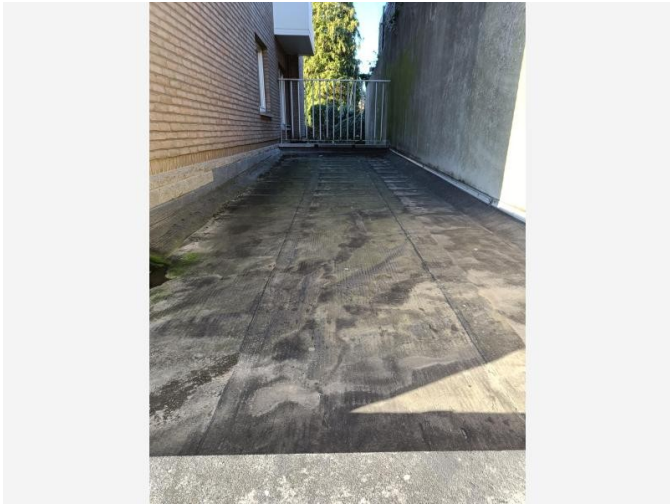
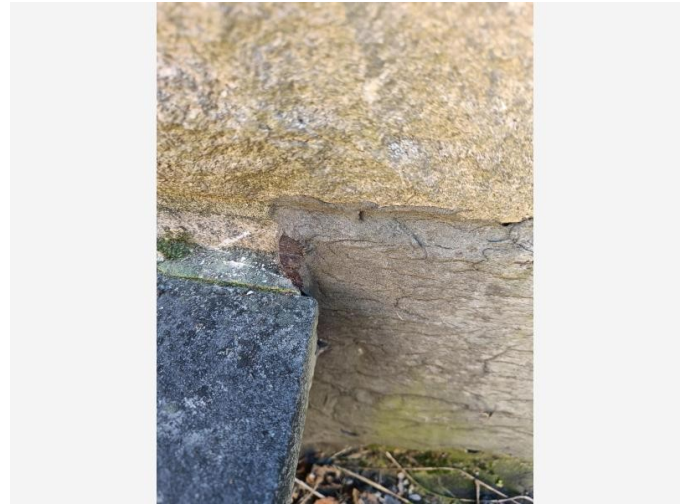
Het asbestmateriaal valt onder de mijlpaal van 2040.

| Eindbeoordeling materiaalrisico | Verhoogd materiaalrisico en/of verhoogde kans op vezelvrijgave |

| Asbestsoort (vezeltype) | Alleen chrysotiel |
| Toestand van het materiaal | Matig beschadigd, matig verweerd |

| Beschrijving | roofing garage |
| Asbestmateriaal | Dak- en gevelbekleding - Roofing |

Verwijderen

- Zorg voor een veilig beheer en verwijder dit asbestmateriaal wanneer het bij werken eenvoudig bereikbaar wordt. Controleer de toestand jaarlijks op wijzigingen.
- Hemelwater dat afspoelt van asbestcement daken of gevels kan asbestdeeltjes bevatten. Gebruik het enkel voor gesloten circuits (bv. spoelen toiletten). Reinig na het vervangen van het dak of de gevel de dakgoten en regenwaterput of -ton om asbesthoudend sediment of slib te verwijderen

- Eenvoudige handelingen: enkel door erkend asbestverwijderaar  
De erkende asbestverwijderaar zal volgens zijn expertise de beste verwijderingsmethode kiezen.

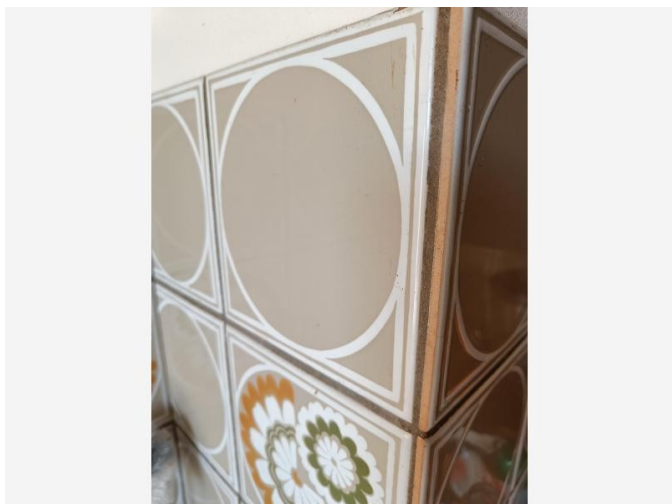
De lijm waarmee de muurtegels in de keuken geplakt zijn, kan mogelijks asbest bevatten. Staalname niet mogelijk.

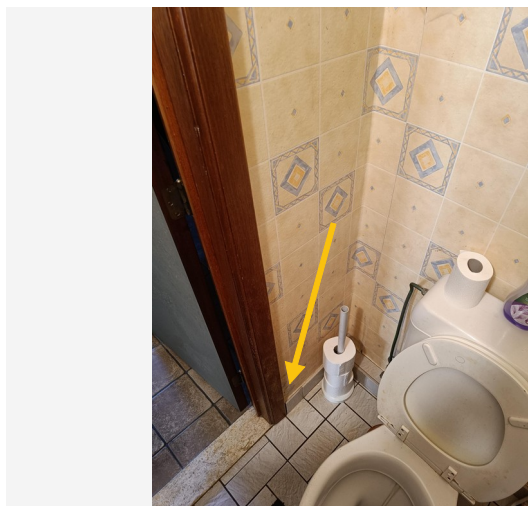
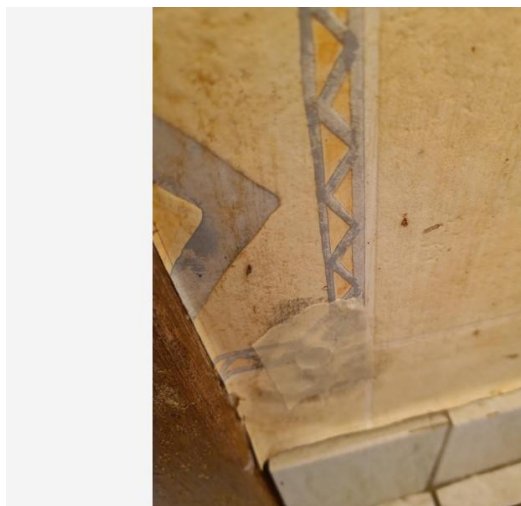
## Fiche 4: plaaster muren

Geen asbest

| # | Type | Referentie | Resultaat |
|---|---|---|---|
| 4.1 | Mengmonster | 0708679AK | Geen asbest |
