# Asbestinventarisat attest

Frans Baetensstraat 40B, 1750 Lennik

Attestnummer : 20260206-000301.000

**Niet-asbestveilig**

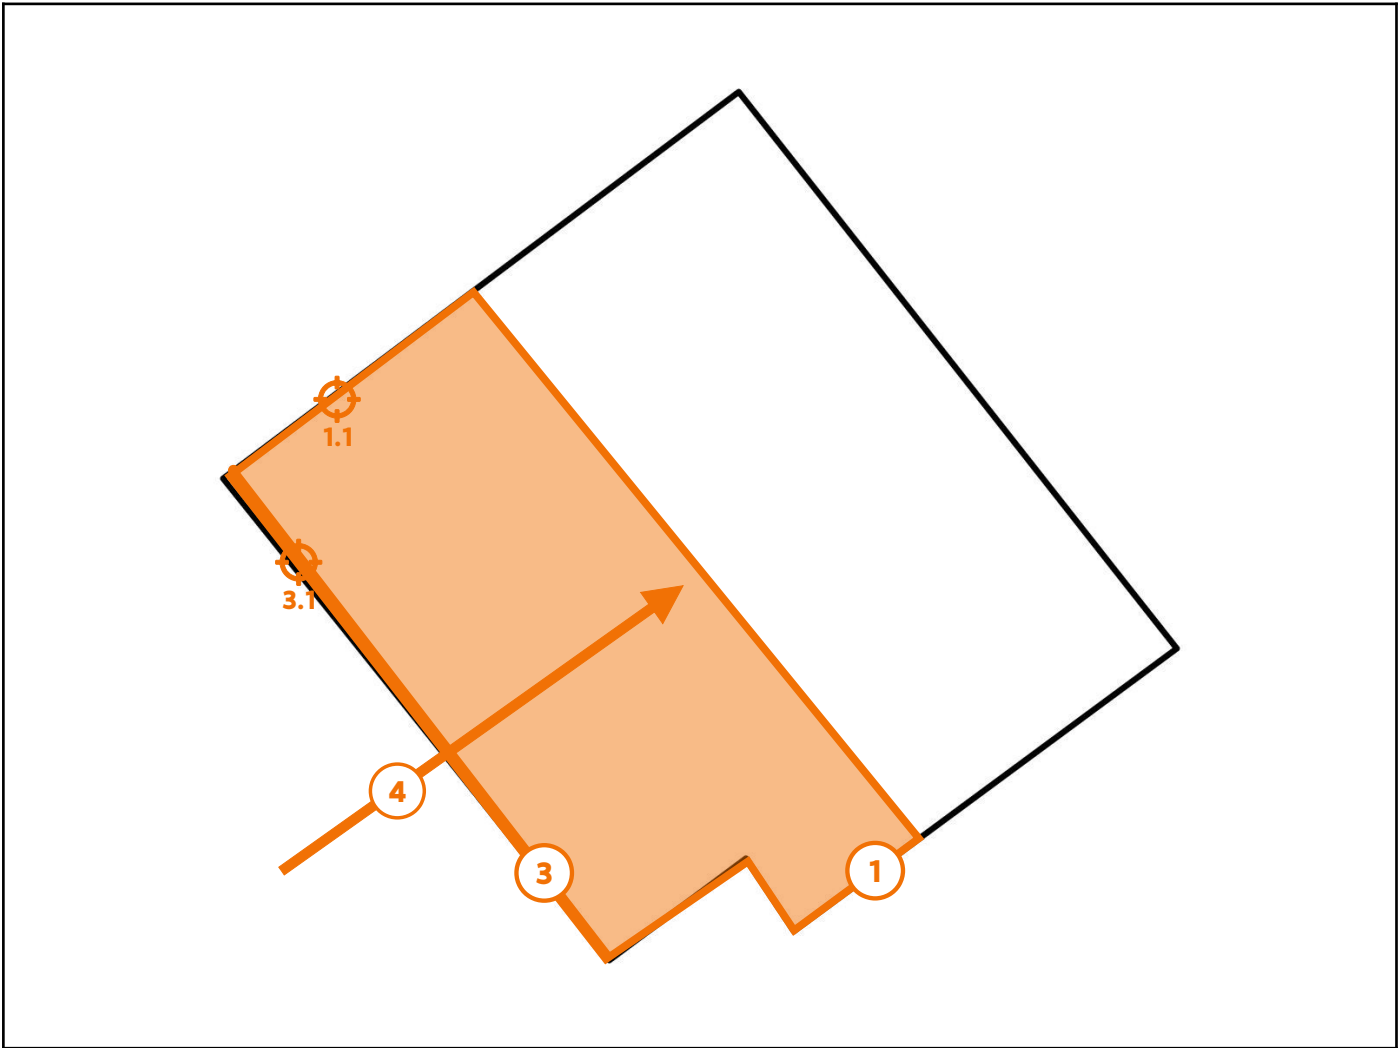
# Plan 1.1: Hoofdgebouw plan

| Beschrijving | Type | Actie |
|---|---|---|
| 1. Dak bestaande uit leien | Asbestmateriaal | Verwijderen |
| 3. Gevel met leien | Asbestmateriaal | Verwijderen |
| 4. Schouw | Asbestmateriaal | Verwijderen |

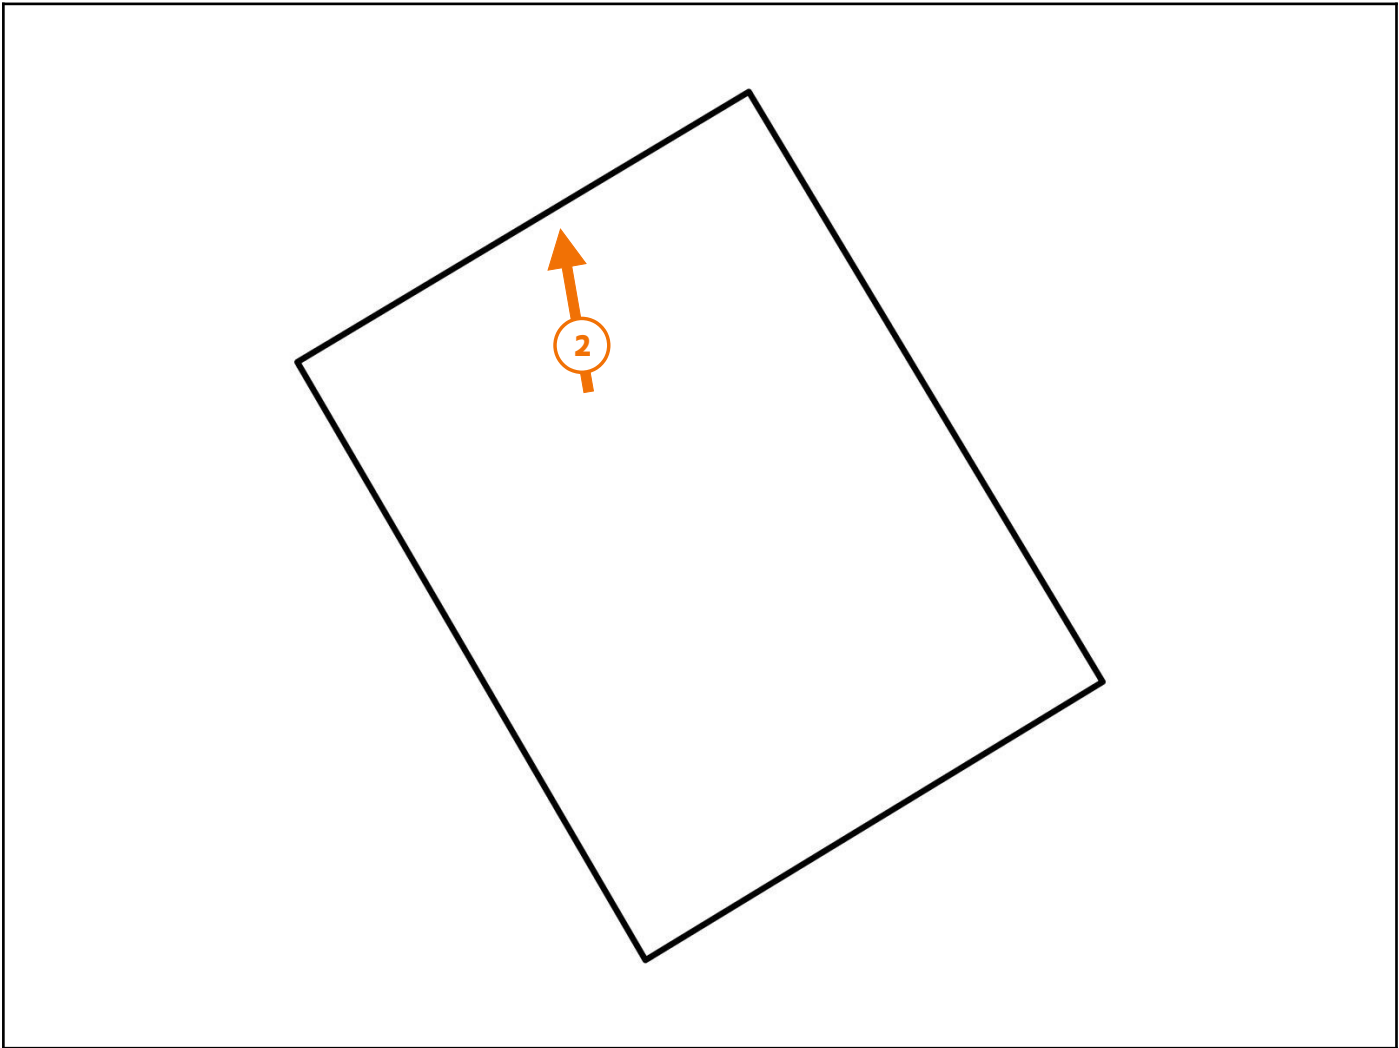
# Plan 2.1: Bijgebouw plan

| Beschrijving | Type | Actie |
|---|---|---|
| 2. Bakeliet schakelaars/stopcontacten | Asbestmateriaal | Verwijderen |

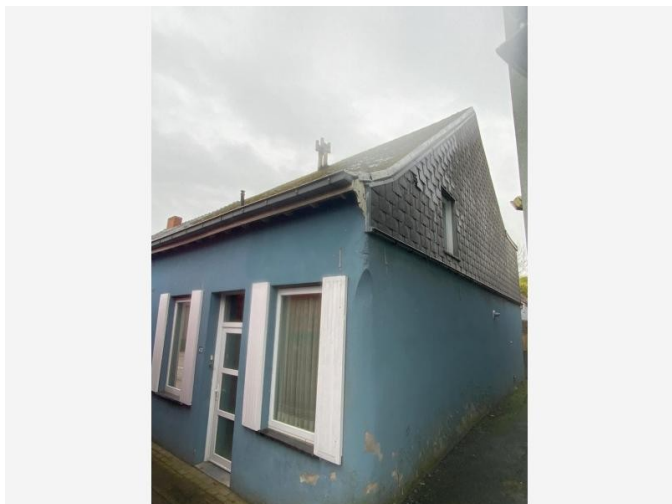
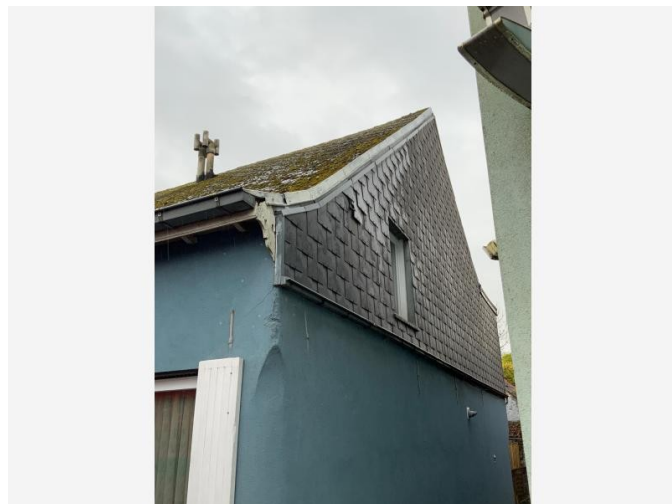
| Fiche 1: Dak bestaande uit leien..... | 15 |

| Eindbeoordeling materiaalrisico | Verhoogd materiaalrisico en/of verhoogde kans op vezelvrijgave |

| Toestand van het materiaal | Matig beschadigd, matig verweerd |

| # | Type | Referentie | Resultaat |
|---|---|---|---|
| 1.1 | Puntmonster | 3226-daklei-fransB | Chrysotiel |

| Beschrijving | Dak bestaande uit leien |
| Hoeveelheid (oppervlakte - aantal) | <ul style="list-style-type: none"><li>• 160,00 m<sup>2</sup> - 1 stuk</li></ul> |

- Verwijder dit asbestmateriaal zo snel mogelijk. Volg de toestand goed op.
- Hemelwater dat afspoelt van asbestcement daken of gevels kan asbestdeeltjes bevatten. Gebruik het enkel voor gesloten circuits (bv. spoelen toiletten). Reinig na het vervangen van het dak of de gevel de dakgoten en regenwaterput of -ton om asbesthoudend sediment of slib te verwijderen
- Voer bijkomende staalname(s) uit.

- Eenvoudige handelingen: mag via doe-het-zelf of door werknemer(s) met opleidingsattest eenvoudige handelingen  
Deze toepassing kan door een aannemer die over een opleidingsattest eenvoudige handelingen beschikt of door een particulier (doe-het-zelf), verwijderd worden indien er geen verhoogd risico op vrijgave van asbestvezels (max. concentratie 0,01 vezels/cm<sup>3</sup> - CODEX Art. VI.3-54) ontstaat en de toepassing voorafgaand wordt gefixeerd/bevochtigd; de individuele elementen zonder machinale werktuigen (boormachine, slijpschijf, hogedrukreiniger,...) en zonder breken of gooien een voor een losgemaakt worden; en ten slotte dubbel en luchtdicht verpakt weggevoerd worden naar een erkend afvalpunt (recyclagepark).

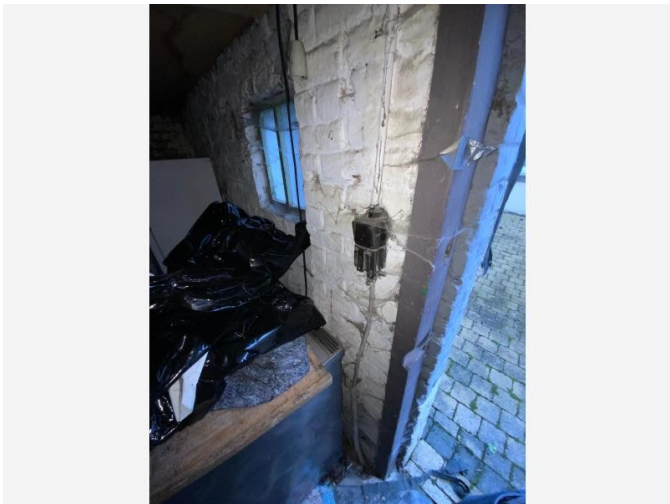
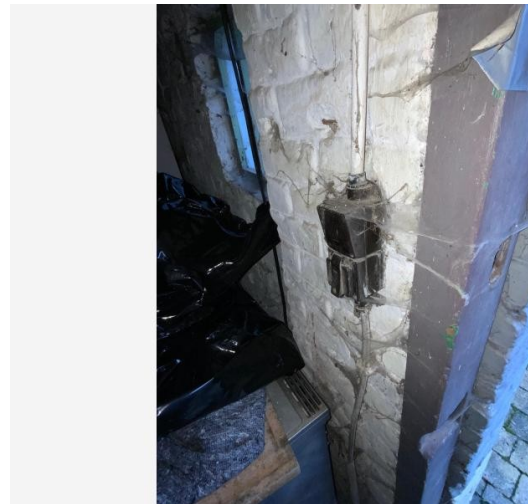
| Fiche 2: Bakeliet schakelaars/stopcontacten..... | 19 |

| Eindbeoordeling materiaalarisico | Verhoogd materiaalarisico en/of verhoogde kans op vezelvrijgave |

| Asbestsoort (vezeltype) | Crocidoliet aanwezig |
| Toestand van het materiaal | Licht beschadigd, licht verweerd. Intact calciumsilicaatmateriaal of categorie III 'gebondenheid' |

| Beschrijving | Bakeliet schakelaars/stopcontacten |

- Zorg voor een veilig beheer. Vermijd het beschadigen van het asbestmateriaal. Controleer de toestand jaarlijks op wijzigingen.
- Voer bijkomende staalname(s) uit.

- Eenvoudige handelingen: mag via doe-het-zelf of door werknemer(s) met opleidingsattest eenvoudige handelingen  
Deze toepassing kan door een aannemer die over een opleidingsattest eenvoudige handelingen beschikt of door een particulier (doe-het-zelf), verwijderd worden indien er geen verhoogd risico op vrijgave van asbestvezels (max. concentratie 0,01 vezels/cm<sup>3</sup> - CODEX Art. VI.3-54) ontstaat en de toepassing voorafgaand wordt gefixeerd/bevochtigd; de individuele elementen zonder machinale werktuigen (boormachine, slijpschijf, hogedrukreiniger,...) en zonder breken of gooien een voor een losgemaakt worden; en ten slotte dubbel en luchtdicht verpakt weggevoerd worden naar een erkend afvalpunt (recyclagepark).

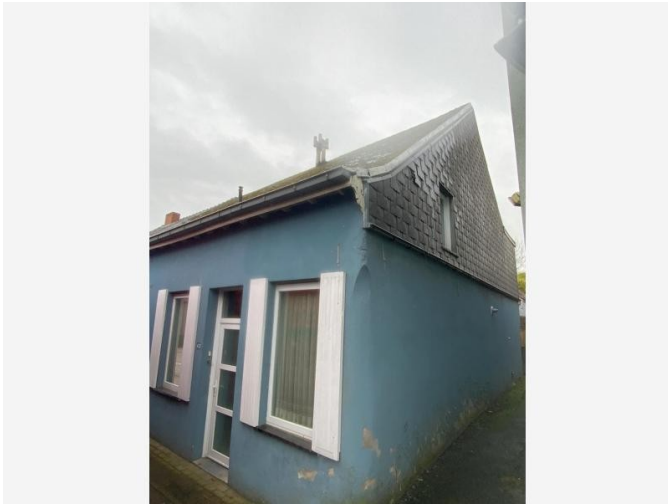
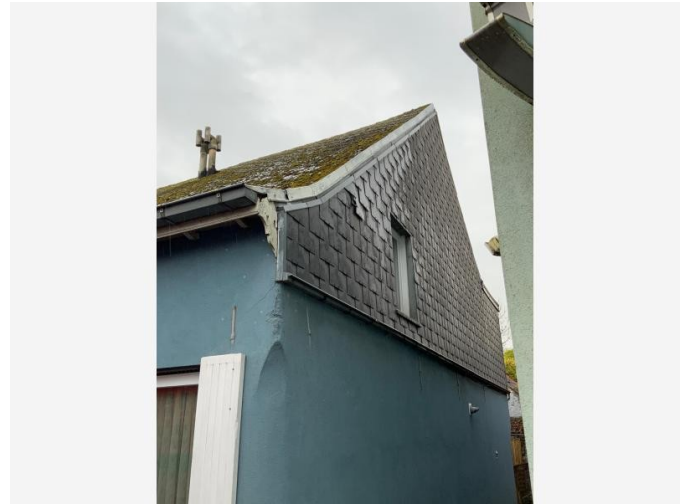
| Fiche 3: Gevel met leien..... | 23 |

| Eindbeoordeling materiaalrisico | Verhoogd materiaalrisico en/of verhoogde kans op vezelvrijgave |

| Toestand van het materiaal | Matig beschadigd, matig verweerd |

| # | Type | Referentie | Resultaat |
|---|---|---|---|
| 3.1 | Puntmonster | 3226-lei-frankB | Chrysotiel |

| Beschrijving | Gevel met leien |
| Hoeveelheid (oppervlakte - aantal) | • 35,00 m <sup>2</sup> - 1 stuk |

- Verwijder dit asbestmateriaal zo snel mogelijk. Volg de toestand goed op.
- Hemelwater dat afspoelt van asbestcement daken of gevels kan asbestdeeltjes bevatten. Gebruik het enkel voor gesloten circuits (bv. spoelen toiletten). Reinig na het vervangen van het dak of de gevel de dakgoten en regenwaterput of -ton om asbesthoudend sediment of slib te verwijderen

- Eenvoudige handelingen: mag via doe-het-zelf of door werknemer(s) met opleidingsattest eenvoudige handelingen  
Deze toepassing kan door een aannemer die over een opleidingsattest eenvoudige handelingen beschikt of door een particulier (doe-het-zelf), verwijderd worden indien er geen verhoogd risico op vrijgave van asbestvezels (max. concentratie 0,01 vezels/cm<sup>3</sup> - CODEX Art. VI.3-54) ontstaat en de toepassing voorafgaand wordt gefixeerd/bevochtigd; de individuele elementen zonder machinale werktuigen (boormachine, slijpschijf, hogedrukreiniger,...) en zonder breken of gooien een voor een losgemaakt worden; en ten slotte dubbel en luchtdicht verpakt weggevoerd worden naar een erkend afvalpunt (recyclagepark).

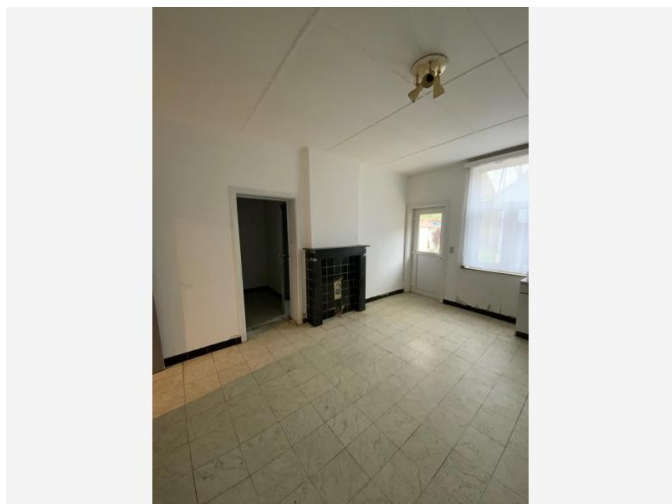
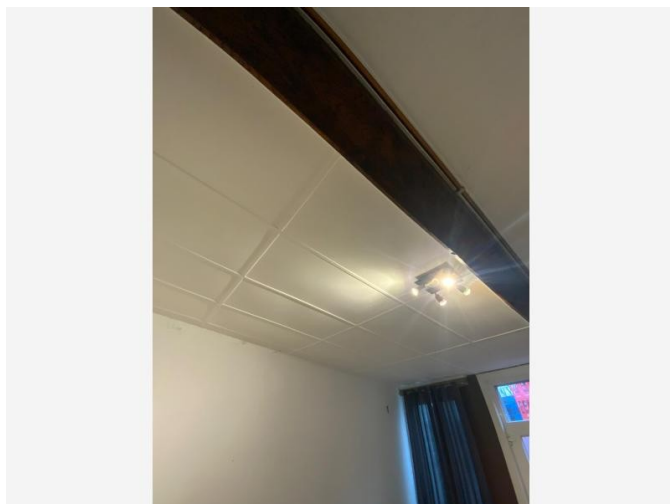
| Fiche 5: Plafonds bestaande uit voorzetpanelen..... | 32 |

| Basis voor advies | De asbestdeskundige beoordeelt het materiaal als niet-asbestverdacht. |
| Primaire drager | Plafond |

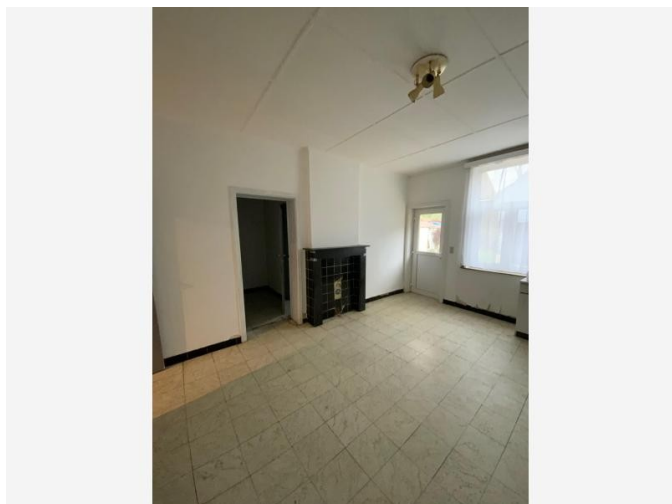
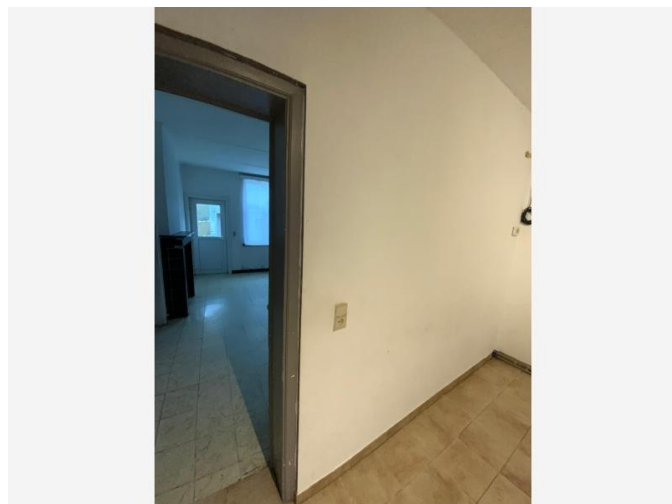
## Fiche 7: Pleisterwerk wanden

Geen asbest
