# Asbestinventarisatetest

Koekoekstraat 68A, 1755 Pajottegem

Attestnummer : **20251216-000162.000**

Uitgegeven op : **16.12.2025**

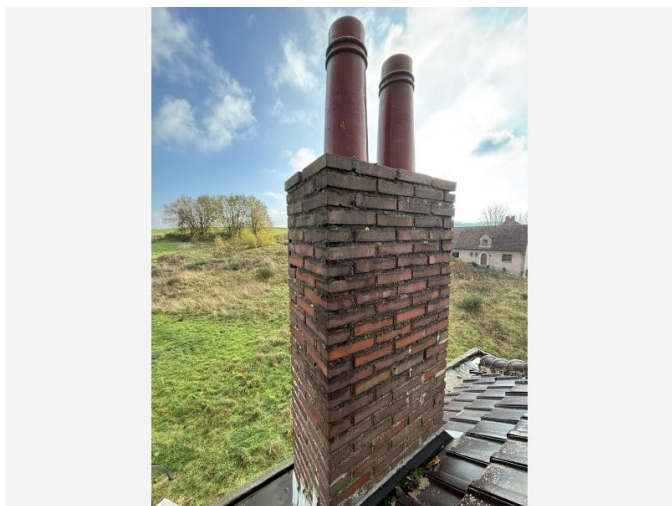
Situeringsfoto

**Reden:** Het te onderzoeken materiaal situeert zich hoger dan 3,50 m te rekenen vanaf een veilige ondergrond

**Uitleg van de asbestdeskundige:** De schoorsteen vormt een beperking in het onderzoek. Deze kan niet onderzocht worden, omdat het te onderzoeken materiaal zich hoger situeert dan 3,50 m te rekenen vanaf een veilige ondergrond

Door de beperking kunnen hier alsnog asbesthoudende toepassingen aanwezig zijn die tijdens het onderzoek niet te inspecteren zijn.

De rookgaskanalen op het dak zijn visueel beoordeeld en op basis van hun waarneembare kenmerken niet asbestverdacht. De materialen van de zichtbare delen wijzen niet op toepassingen uit een risicoperiode voor asbest of op asbestverdachte samenstellingen.

De niet-waarneembare delen van de rookgaskanalen, zoals de binnenzijde en afgewerkte of ingebouwde secties, konden tijdens de inspectie niet geopend of nader onderzocht worden. Omwille van de ontoegankelijkheid van deze delen is een verdere beoordeling op asbestverdacht materiaal niet mogelijk zonder destructief onderzoek.

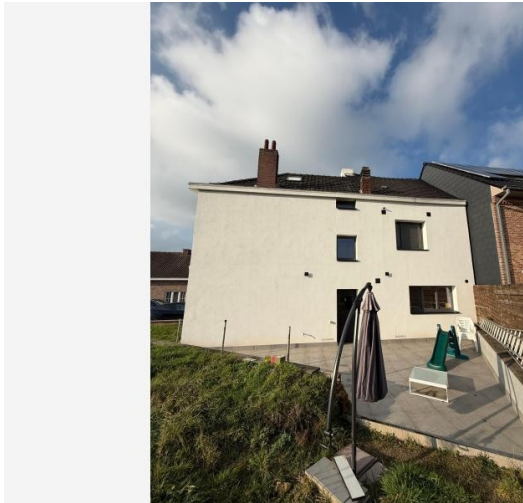
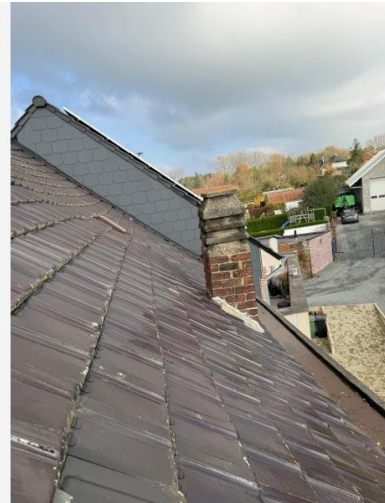
Aangrenzende wand bevat leien.

Aangrenzende muur ligt op perceel van buurman.

Ook is het huis gebouwt van de buren in 2012

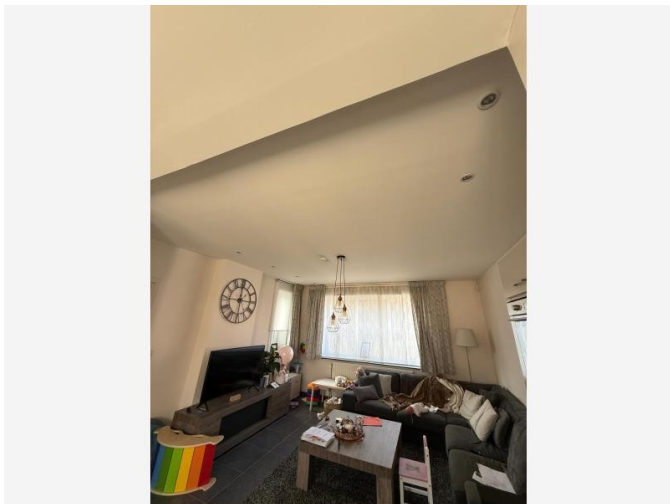
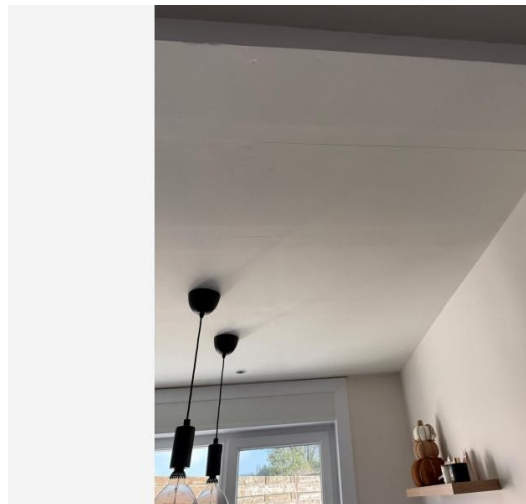
De plafonds zijn gemaakt van niet-asbestverdachte materialen (bijvoorbeeld laminaat, gyproc, ...), deze toepassingen zijn niet asbestverdacht. We hebben echter niet kunnen vaststellen of er mogelijk asbestverdachte of asbesthoudende materialen achter deze toepassingen aanwezig zijn. Bij renovatie of sloop is het aangeraden om een destructief onderzoek te laten uitvoeren van deze toepassingen.

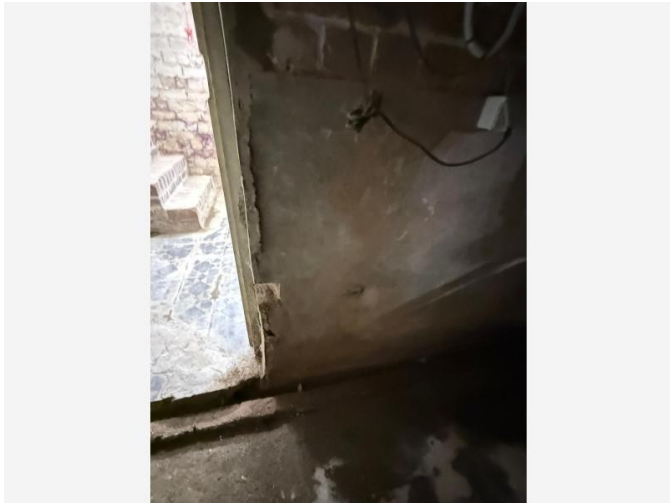
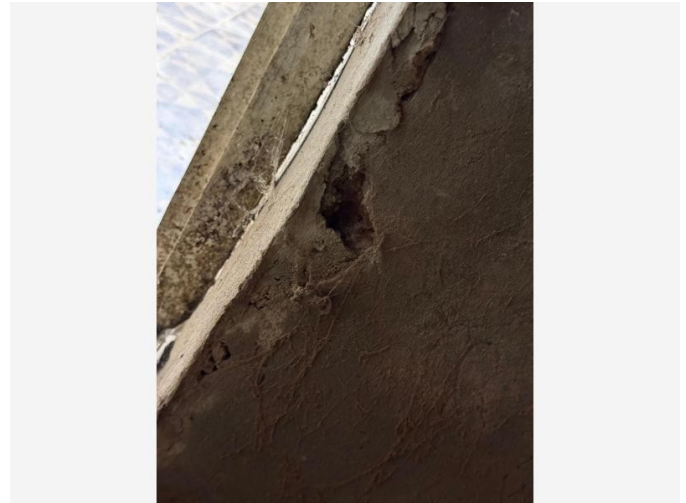
## Fiche 4: Cementering

Geen asbest

| # | Type | Referentie | Resultaat |
|---|---|---|---|
| 4.1 | Mengmonster | MM03 Cementering | Geen asbest |

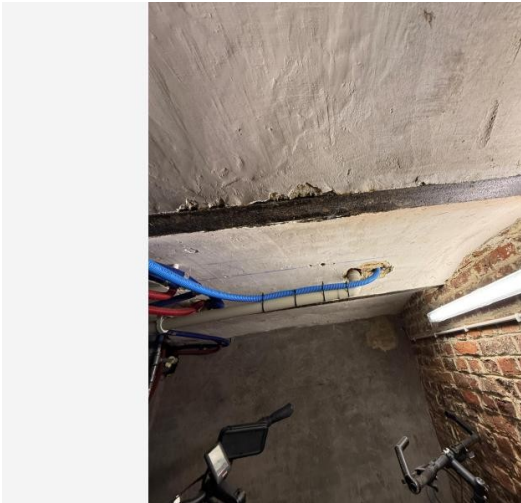
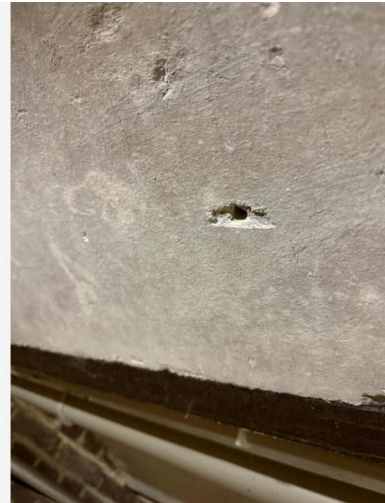
## Fiche 5: Pleisterwerk plafonds

Geen asbest

| # | Type | Referentie | Resultaat |
|---|---|---|---|
| 5.1 | Mengmonster | MM04 Pleister plafond | Geen asbest |

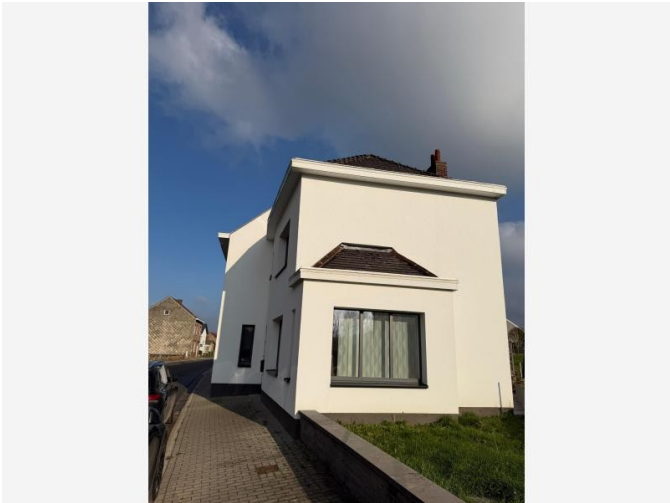
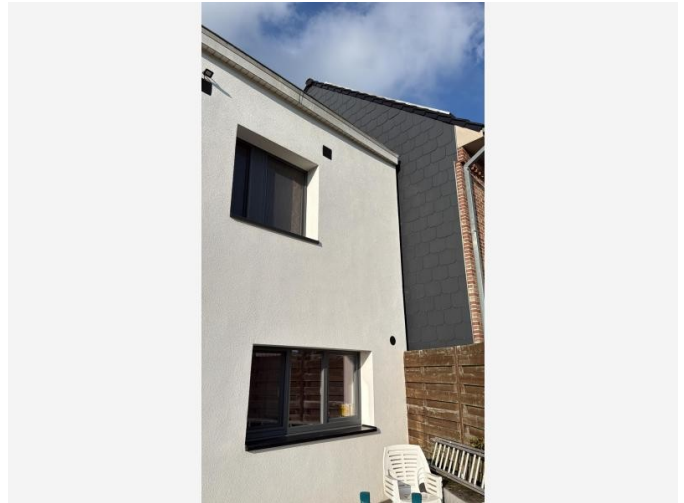
## Fiche 6: Crepi

Geen asbest

| Opmerking | <p>Crepi werd recent gezet.</p> <p>Zie bewijsdocument</p> <p>De vermelde hoeveelheid betreft een zo realistisch mogelijke schatting, bepaald op basis van het zichtbare en toegankelijke oppervlak tijdens de inventarisatie. De hoeveelheid is berekend overeenkomstig de gangbare richtlijnen uit het inspectieprotocol en beoogt een representatief en praktisch beeld, met het oog op een betrouwbare risico-evaluatie en gebruik door de opdrachtgever en opvolgende partijen."</p> |

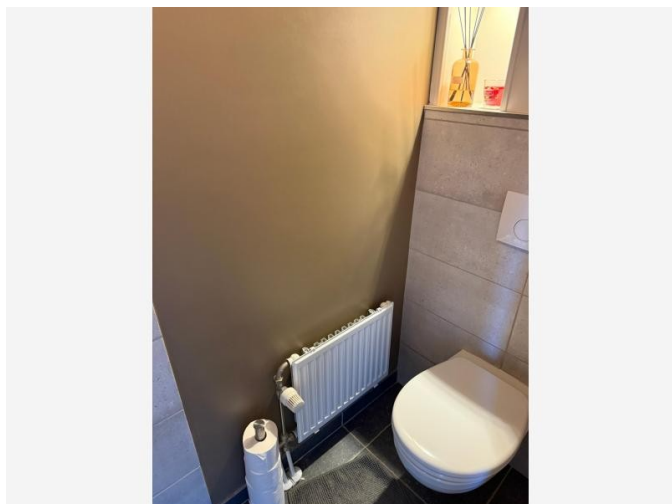
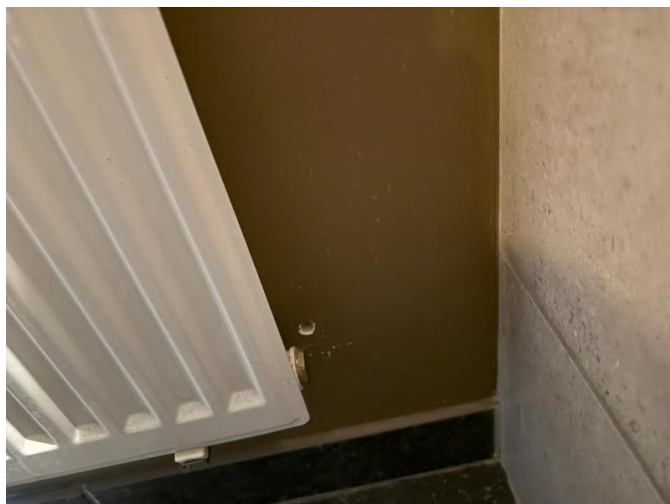
## Fiche 7: Pleisterwerk muren

Geen asbest

| # | Type | Referentie | Resultaat |
|---|---|---|---|
| 7.1 | Mengmonster | MM01 Pleister muren | Geen asbest |

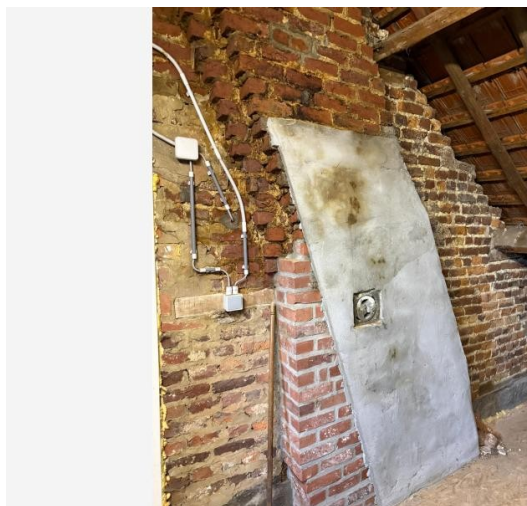
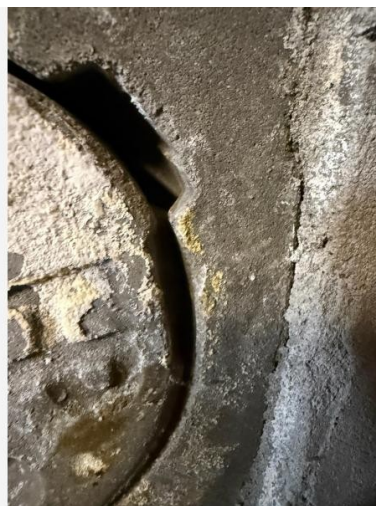
## Fiche 8: Roetluik uit asbestcement

Geen asbest

| # | Type | Referentie | Resultaat |
|---|---|---|---|
| 8.1 | Puntmonster | MM02 Roetluik | Geen asbest |

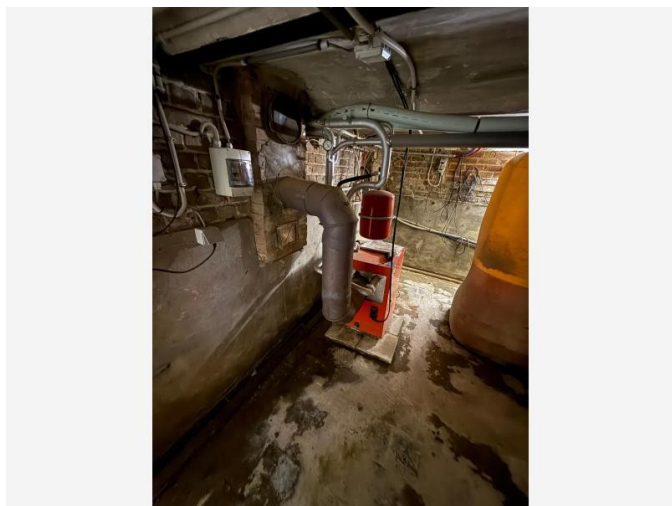
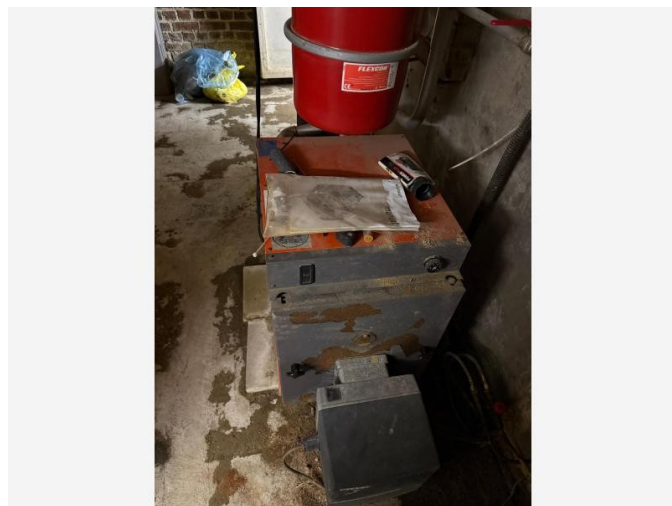
### Fiche 9: Stookketel / Brander

| Beschrijving | Notitie | Terug te vinden op plannen |
|---|---|---|
| Fiche 9: Stookketel / Brander | Tijdens onze inspectie hebben we geen bouwjaar kunnen achterhalen van de stookketel. Het uiterlijk van het toestel doet vermoeden dat het in gebruik is genomen voor 2001 en mogelijk tot een risicobouwjaar behoort, wat inhoudt dat er eventueel asbestverdachte toepassingen in aanwezig kunnen zijn. Het is daarom van groot belang om de techniek hiervan op de hoogte te stellen bij werkzaamheden en, indien nodig, een asbestdeskundige in te schakelen die kan meedenken over de mogelijke aanwezigheid van asbestverdachte toepassingen tijdens de werkzaamheden aan het toestel. Wij als deskundigen mogen geen toestellen demonteren om verdachte toepassingen op te sporen. | - |

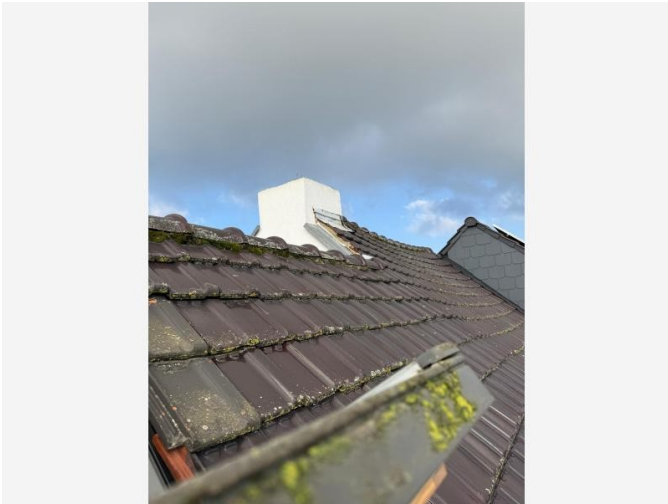
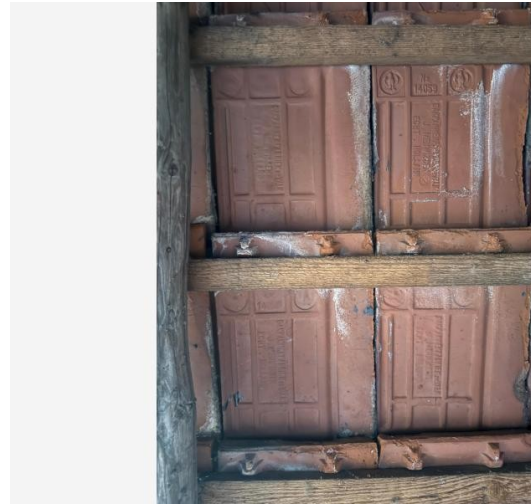
## Fiche 10: Dakbeddeking

| Beschrijving | Notitie | Terug te vinden op plannen |
|---|---|---|
| Fiche 10: Dakbeddeking | Dakbedekking bestaan uit dakpannen | Plan 1.1: Hoofdgebouw plan |

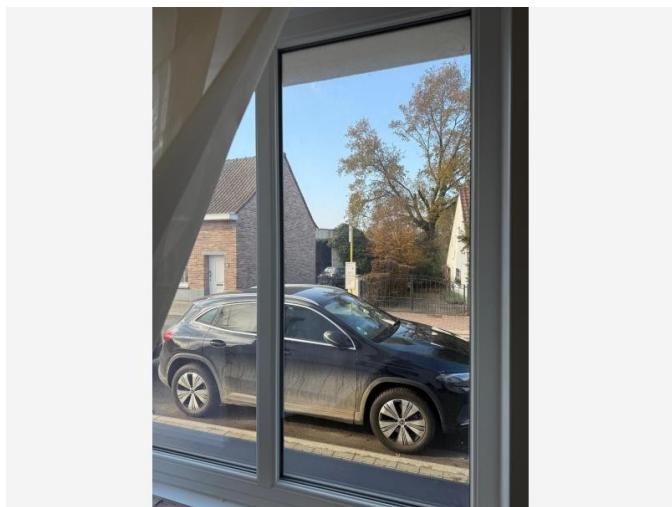
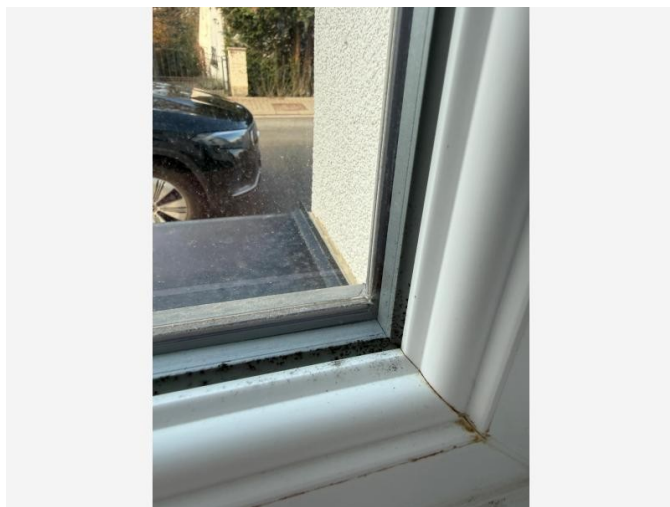
### Fiche 11: Afdichtingsmateriaal aan schrijnwerk

| Beschrijving | Notitie | Terug te vinden op plannen |
|---|---|---|
| Fiche 11: Afdichtingsmateriaal aan schrijnwerk | Afdichtingmateriaal aan de ramen en deuren zijn niet asbest verdacht<br><br>Deze zijn gemaakt van rubber | - |

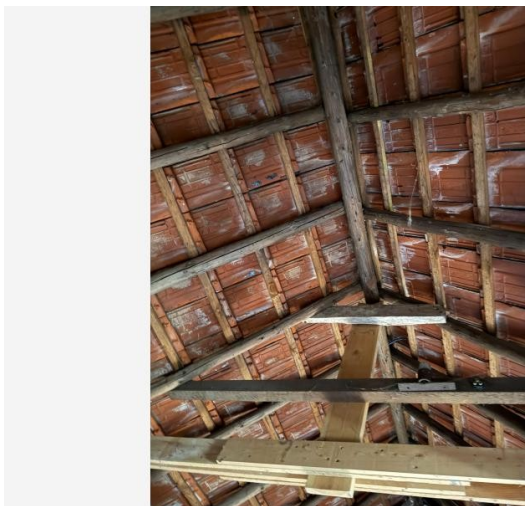
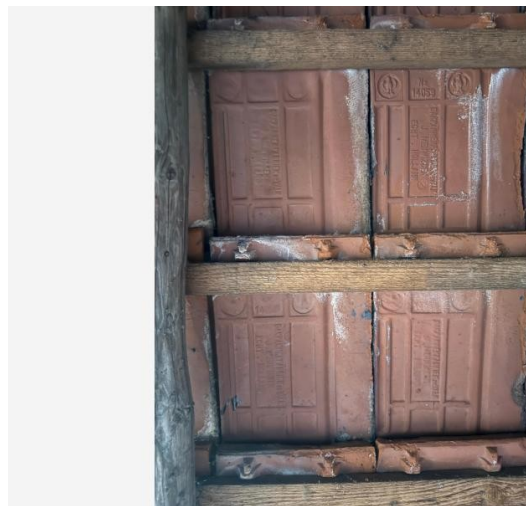
## Fiche 14: Materialen onder de dakbedekking

| Beschrijving | Notitie | Terug te vinden op plannen |
|---|---|---|
| Fiche 14: Materialen onder de dakbedekking | Geen onderdak aanwezig, op deel van dak is het onderdak isolatie | - |
